**МЕЖГОСУДАРСТВЕННЫЙ АВИАЦИОННЫЙ КОМИТЕТ
КОМИССИЯ ПО РАССЛЕДОВАНИЮ АВИАЦИОННЫХ ПРОИСШЕСТВИЙ**

**ОКОНЧАТЕЛЬНЫЙ ОТЧЕТ
ПО РЕЗУЛЬТАТАМ РАССЛЕДОВАНИЯ АВИАЦИОННОГО ПРОИСШЕСТВИЯ**

Вид авиационного происшествия	АПБЧЖ
Тип воздушного судна	Ан-26Б-100
Государственный регистрационный опознавательный знак	RA-26061
Владелец	ОАО «Полярные авиалинии»
Эксплуатант	ОАО «Полярные авиалинии»
Авиационная администрация	Саха (Якутское) МТУ ВТ ФАВТ
Место происшествия	Республика Саха (Якутия), аэропорт Депутатский СШ 69°23,604'; ВД 139°53,284'
Дата и время	21.11.2012, 03:31 UTC (14:31 местного времени), сумерки.

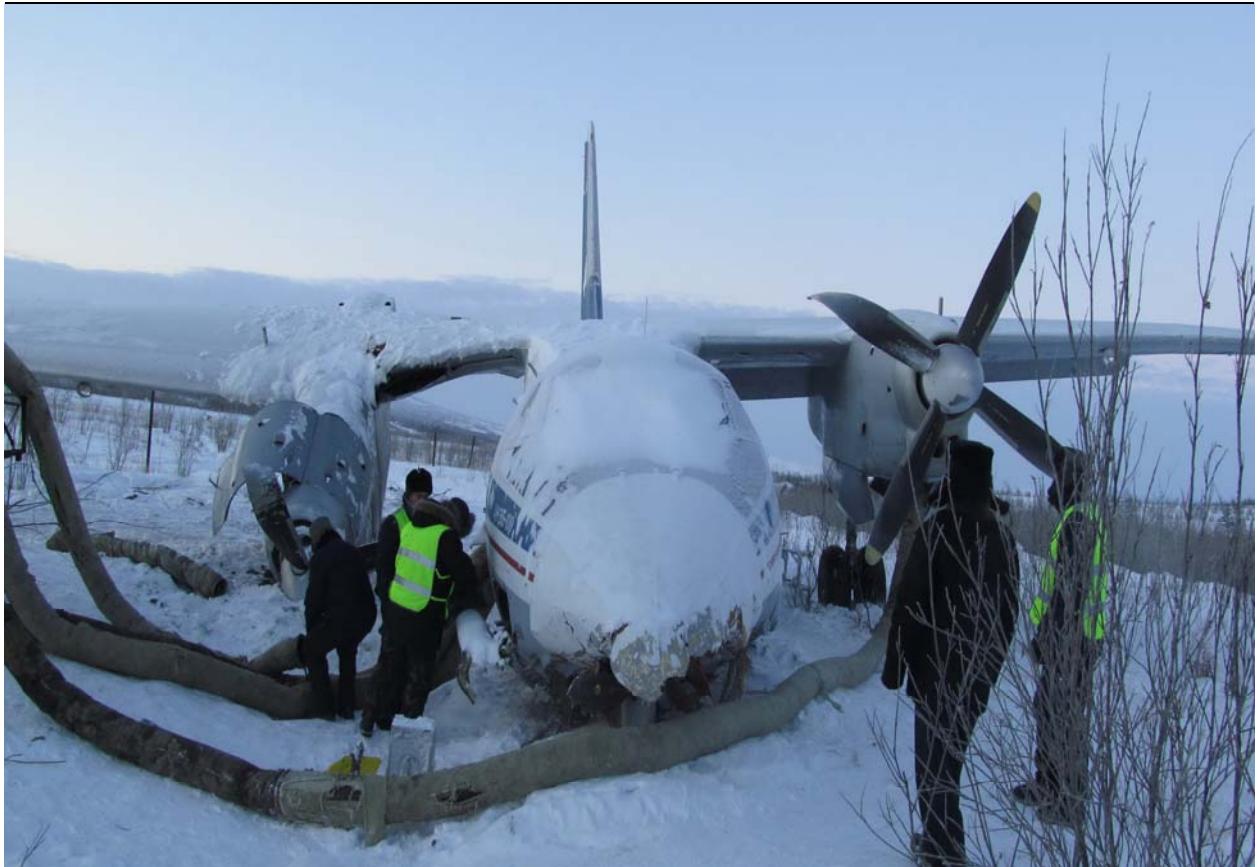
Рис. 1. Общий вид самолета спереди

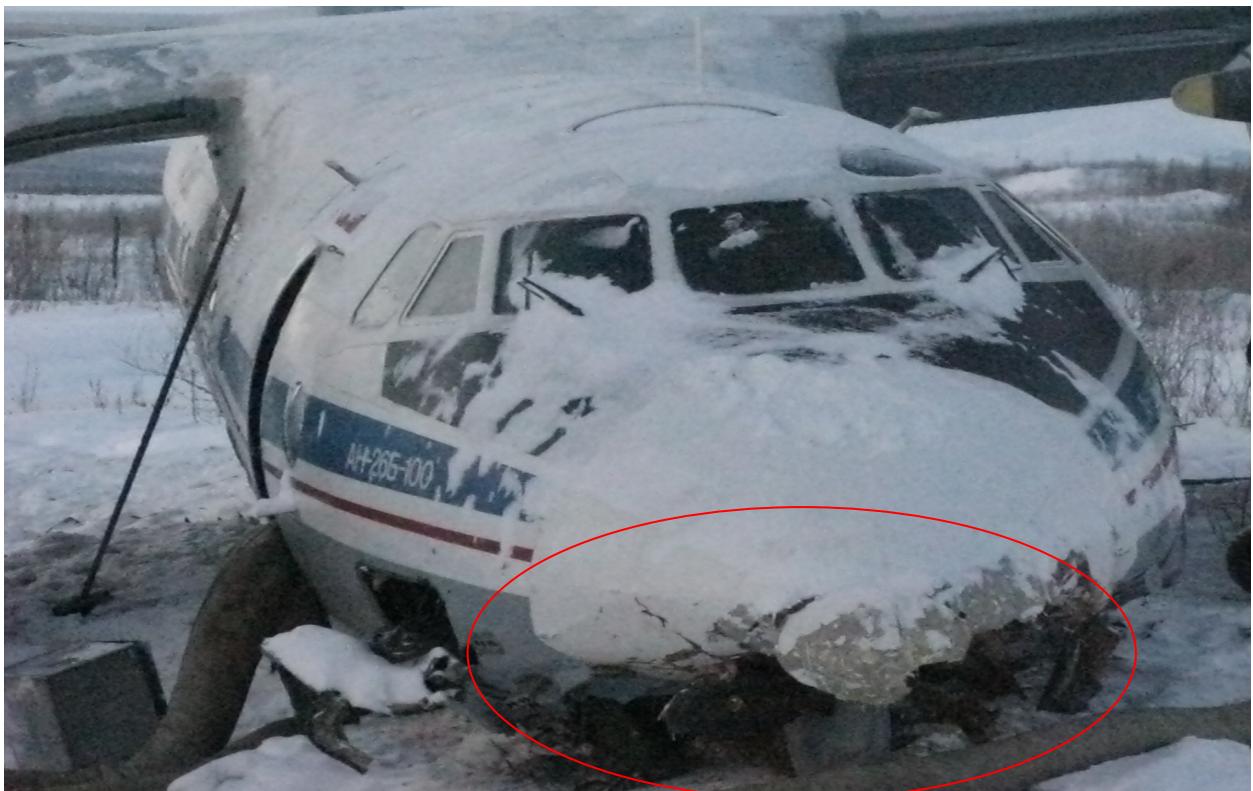
У самолета повреждена носовая часть фюзеляжа, подломлена против направления движения передняя опора шасси с выходом колес в кабину экипажа. Поврежден воздушный винт левого двигателя, разрушен воздушный винт и вал редуктора правого двигателя, деформированы и разрушены верхняя, нижняя силовая панели и лонжероны правого полукрыла, фюзеляж имеет гофр в верхней части по шпангоутам № 12-14,

Рис. 2. Поврежденная носовая часть фюзеляжа

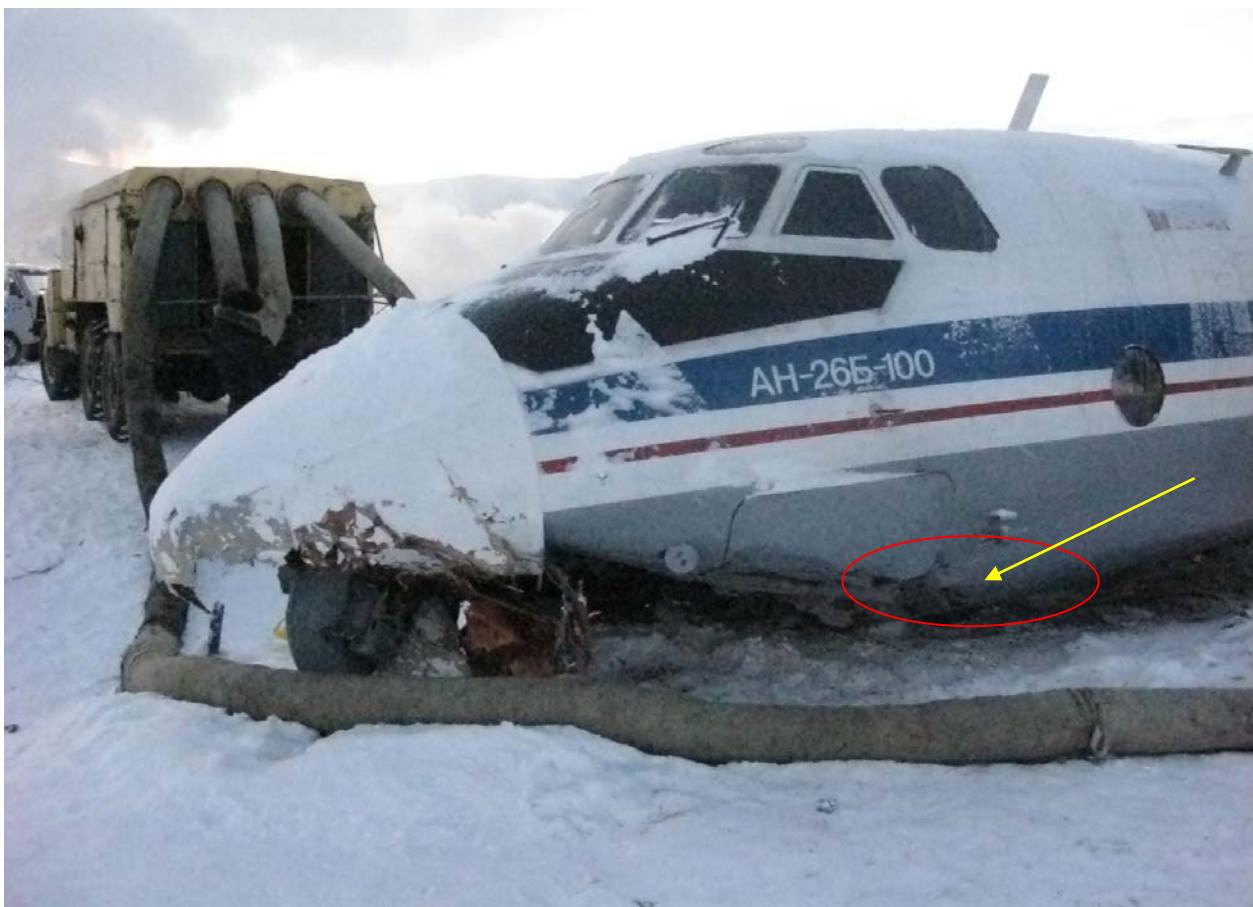
Рис. 3. Подломленная передняя опора шасси

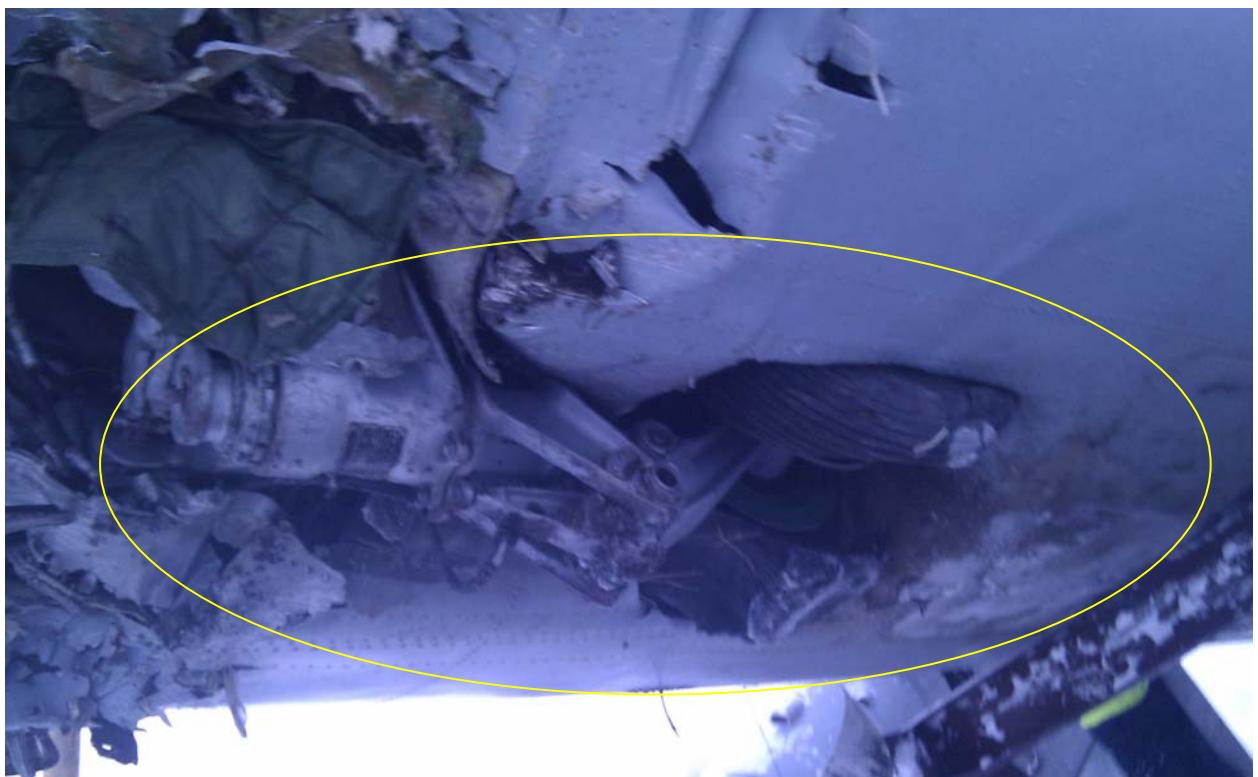
Рис. 4. Подломленная передняя опора шасси, вдавленная в фюзеляж

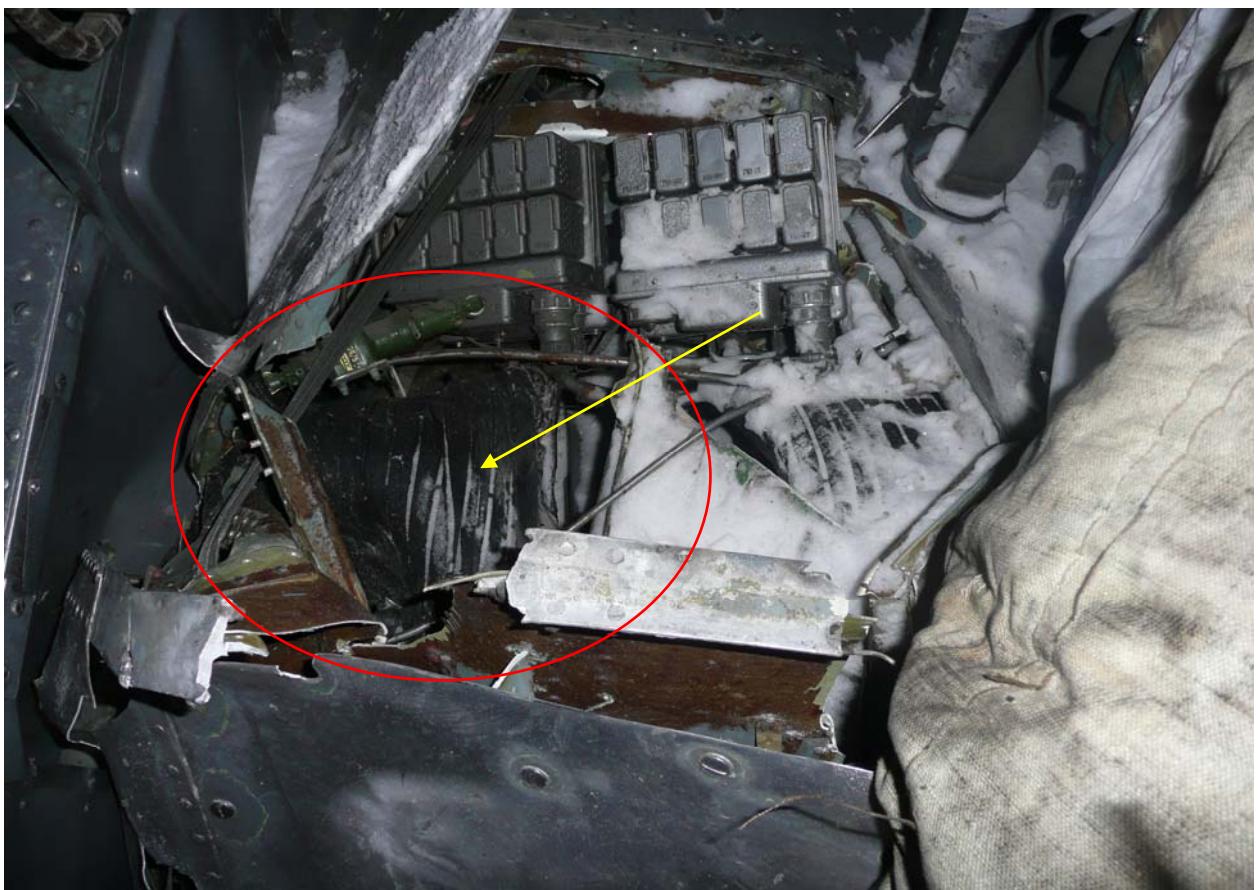
Рис. 5. Выход передней опоры шасси в кабину экипажа

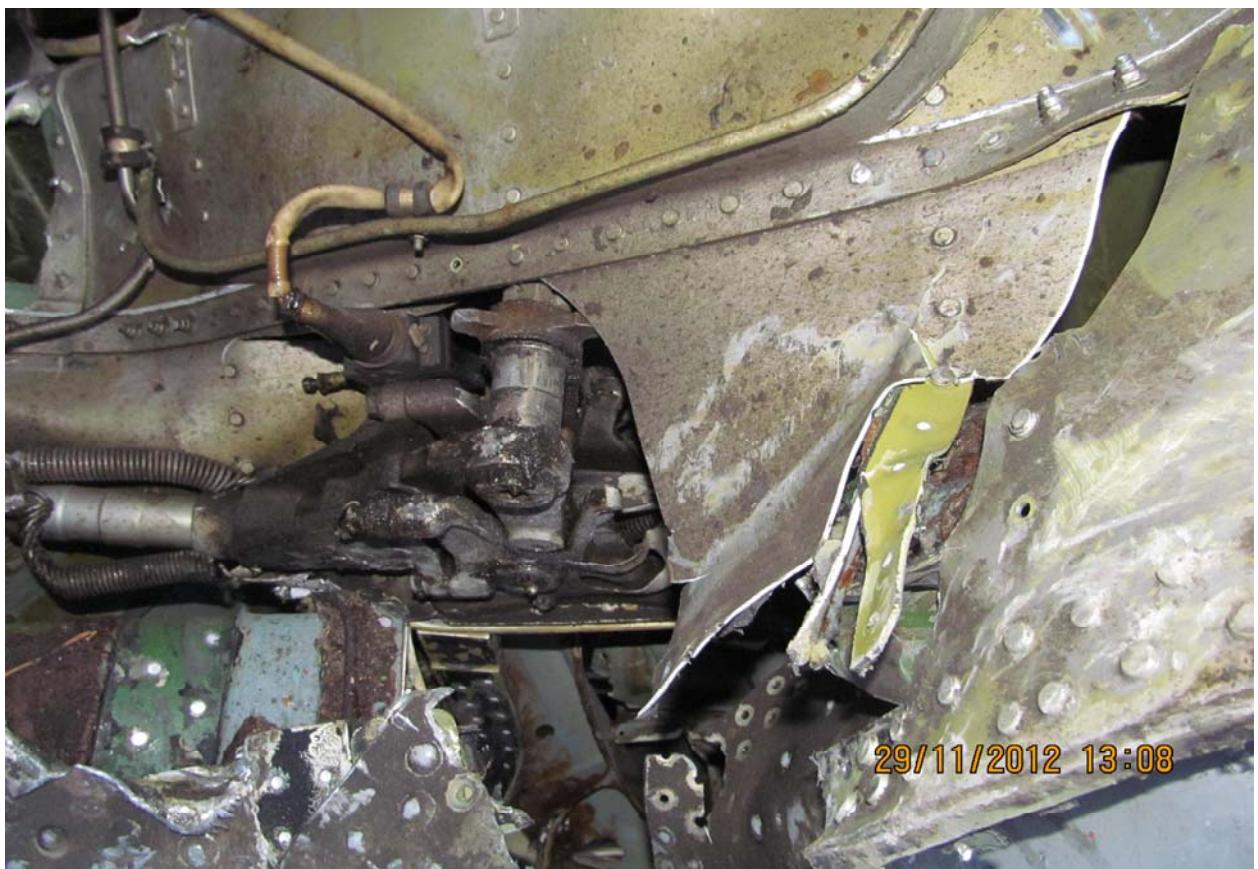
Рис. 6. Разрушенный и деформированный 4 шпангоут

По оценке экспертов, разрушение всех поступивших на исследование объектов произошло под действием однократной нерасчетной нагрузки, возникшей при выкатывании самолета за пределы ВПП. Разрушение произошло под действием сил, направленных против направления движения ВС. Признаков усталостного разрушения не выявлено.

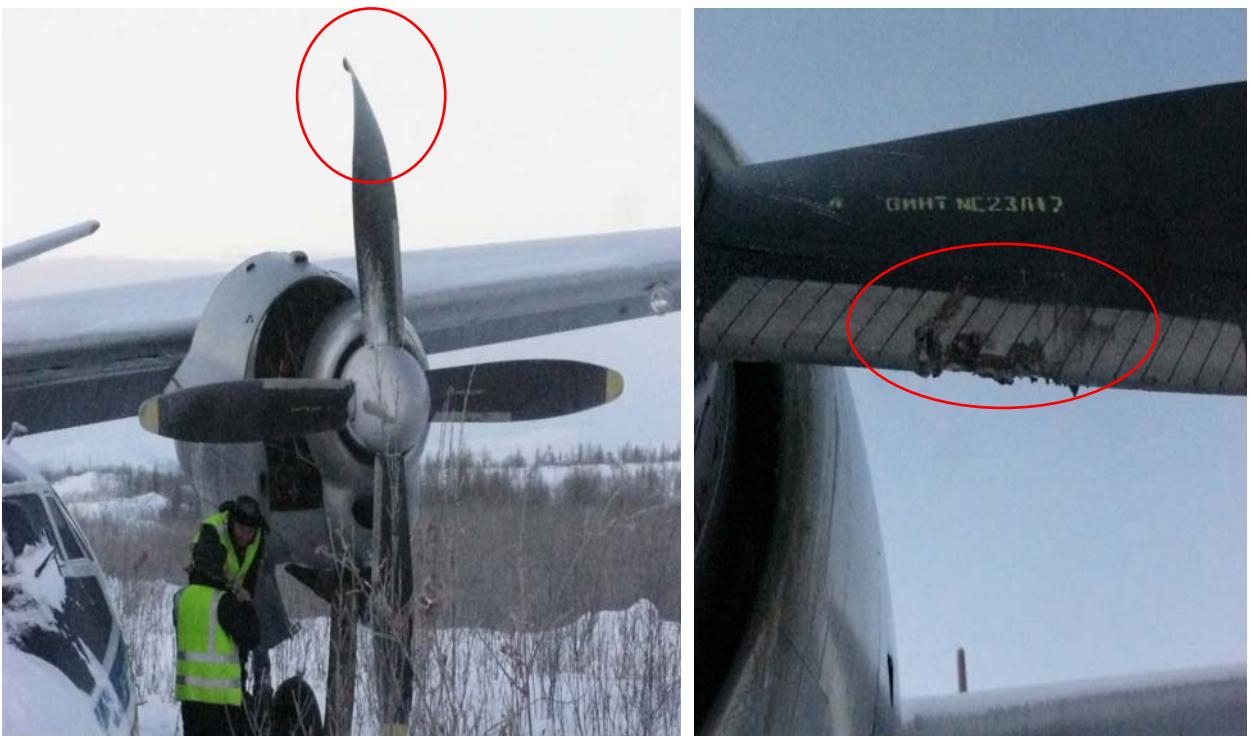
Рис. 8. Поврежденный воздушный винт левого двигателя

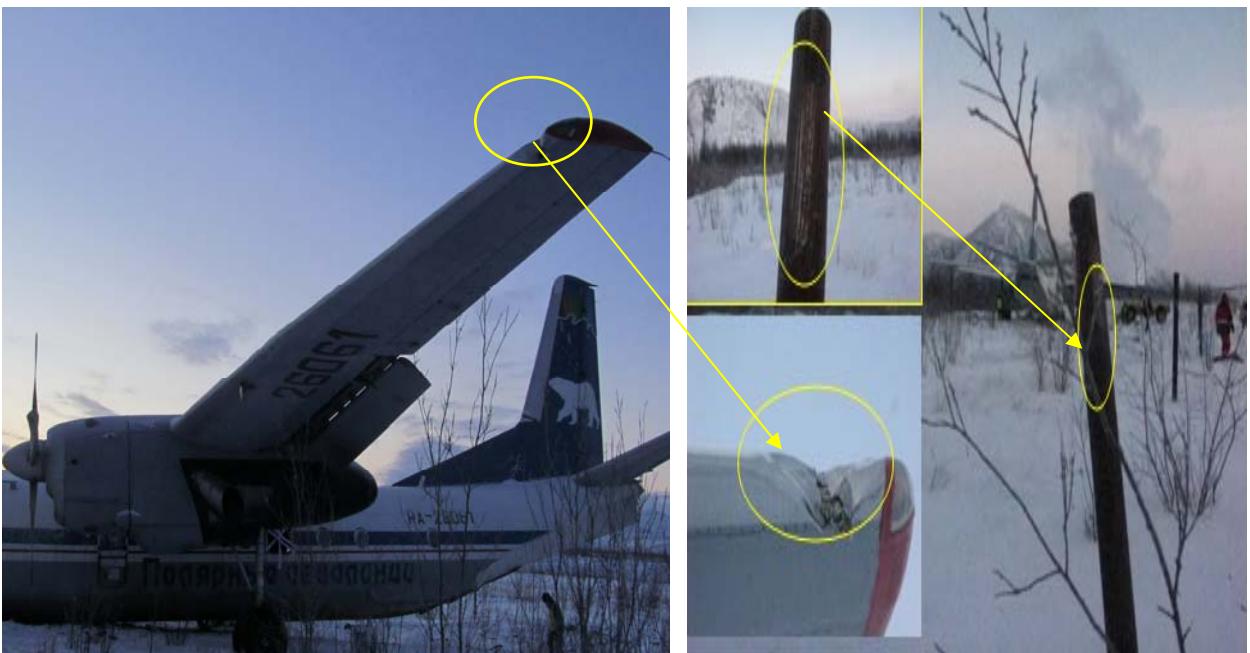
Рис. 9. Законцовка левого полукрыла со следом от удара о столб ограждения

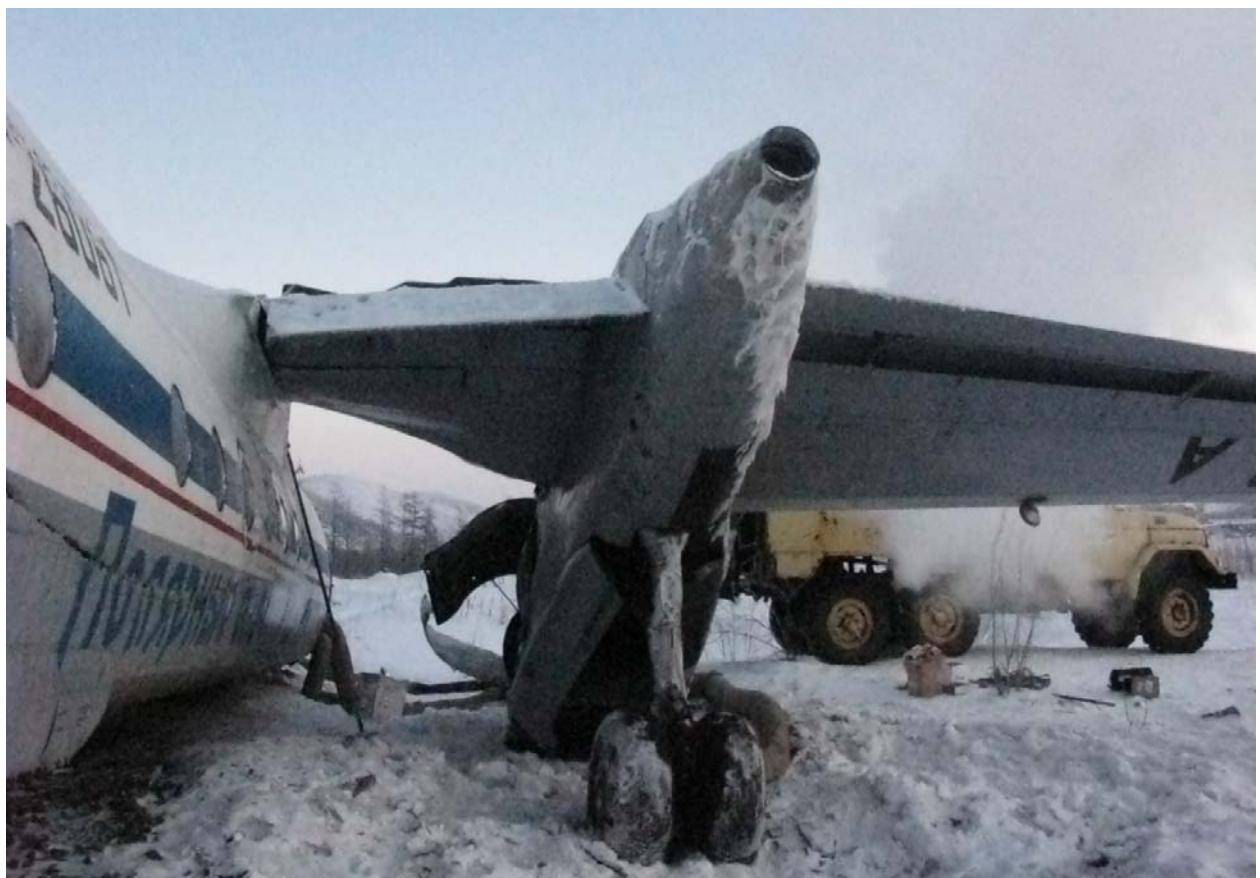
Рис. 12. Вид сзади на правое полукрыло

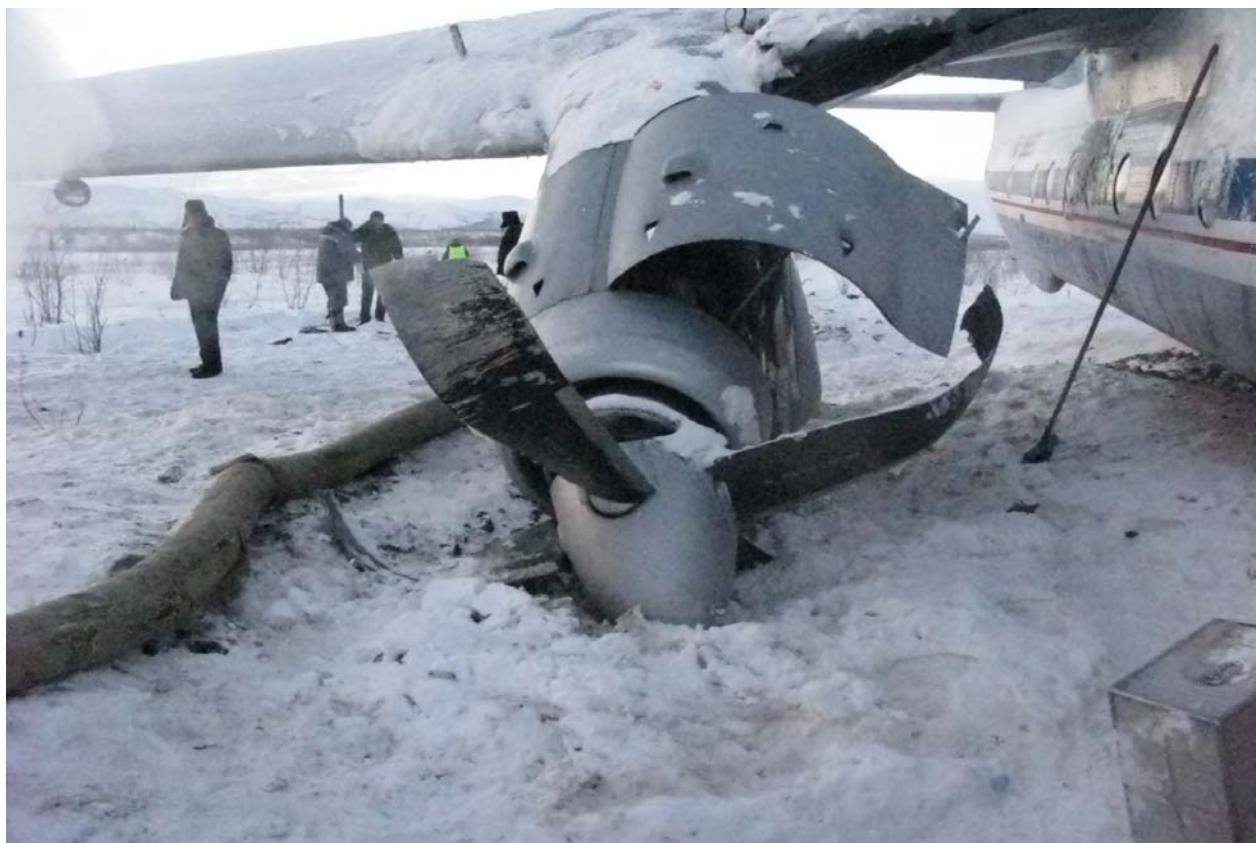
Рис. 13. Правое полукрыло спереди и поврежденный воздушный винт правого двигателя

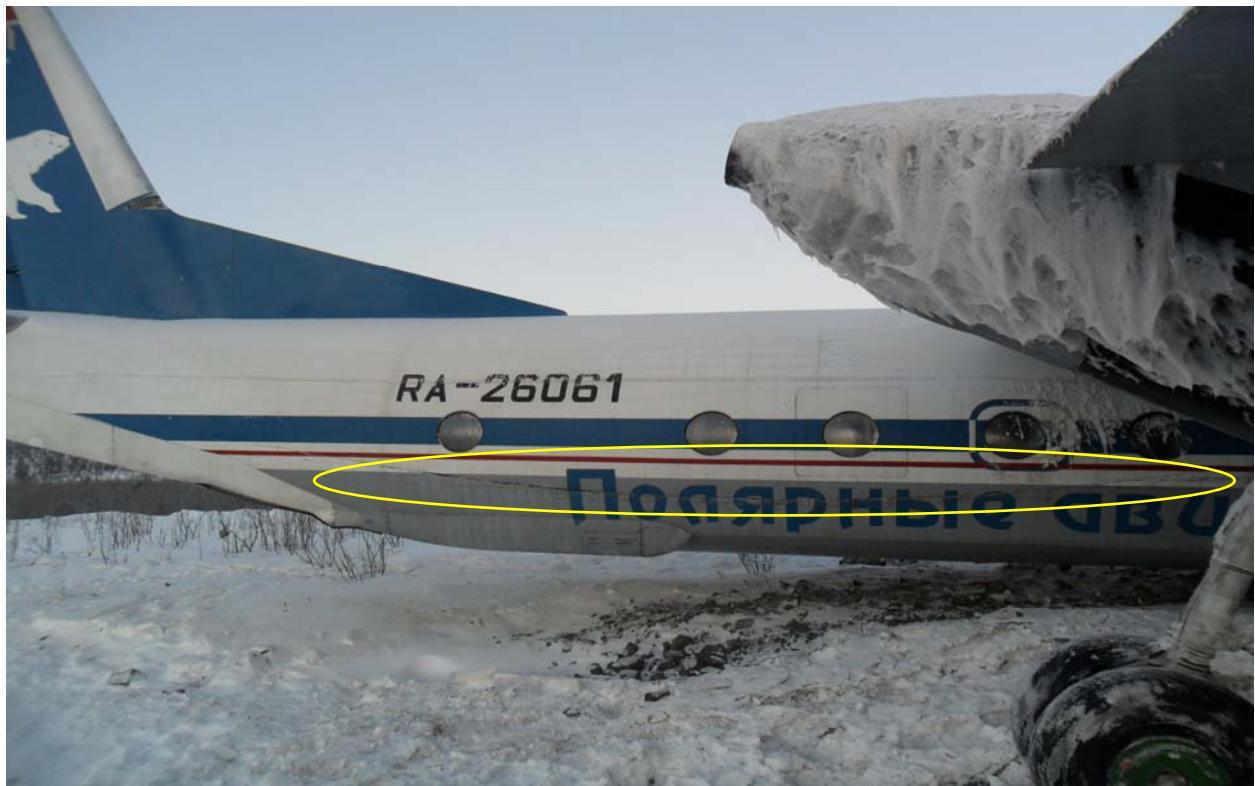
повреждена обшивка фюзеляжа на правом борту от шпангоута № 19 до шпангоута № 26 с повреждением силового набора. Правый двигатель нижним капотом и втулкой воздушного винта упирается в землю. Основные опоры шасси повреждений не имеют и опираются на грунт.

Рис. 14. Поврежденная обшивка фюзеляжа от шпангоута №19 до шпангоута № 26 с повреждением силового набора

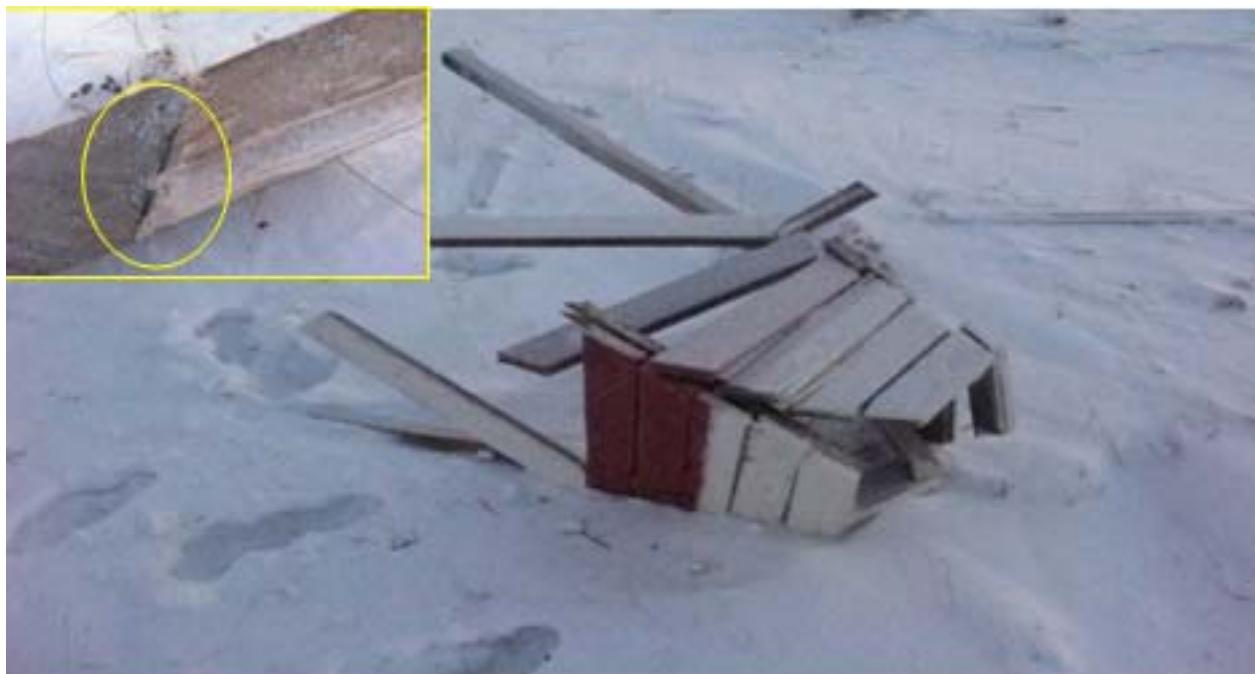
Рис. 15. Разрушенный знак боковых границ со следом от удара лопасти воздушного винта

При сходе с ГВПП ударом лопасти воздушного винта правого двигателя был разрушен знак боковых границ ГВПП.

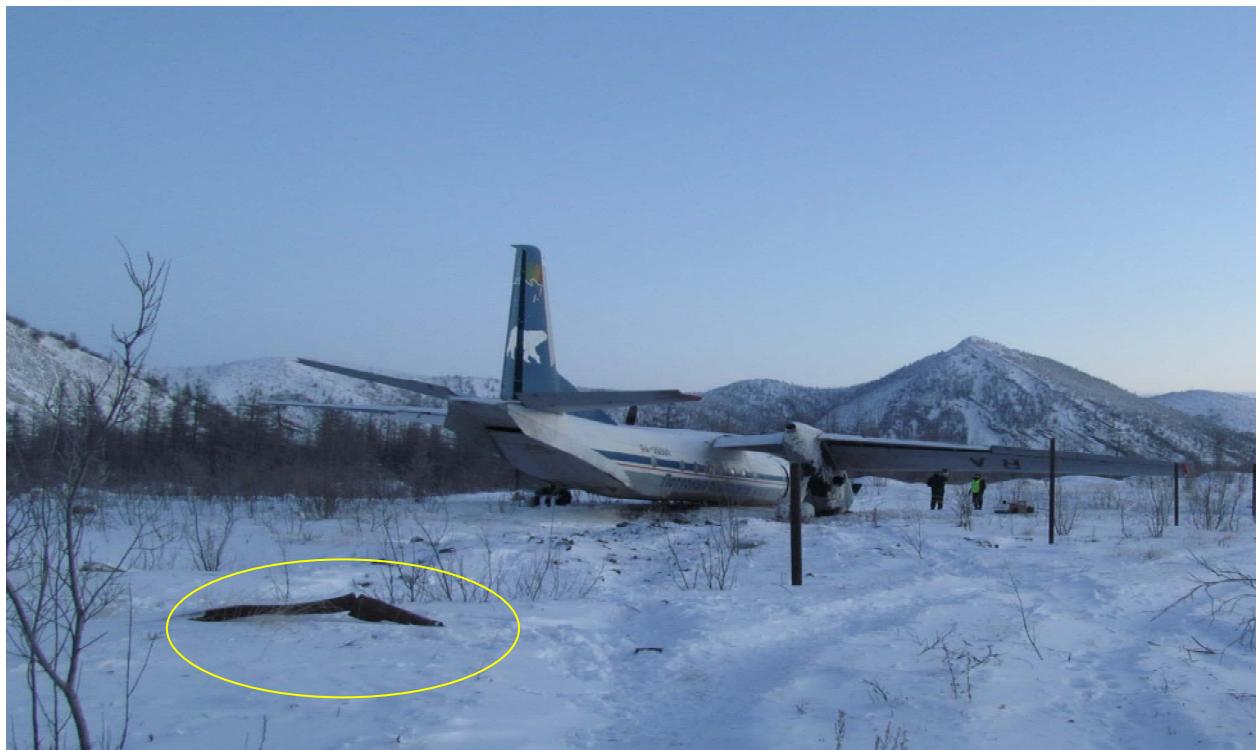
Рис. 16. Поврежденный столб ограждения аэродрома

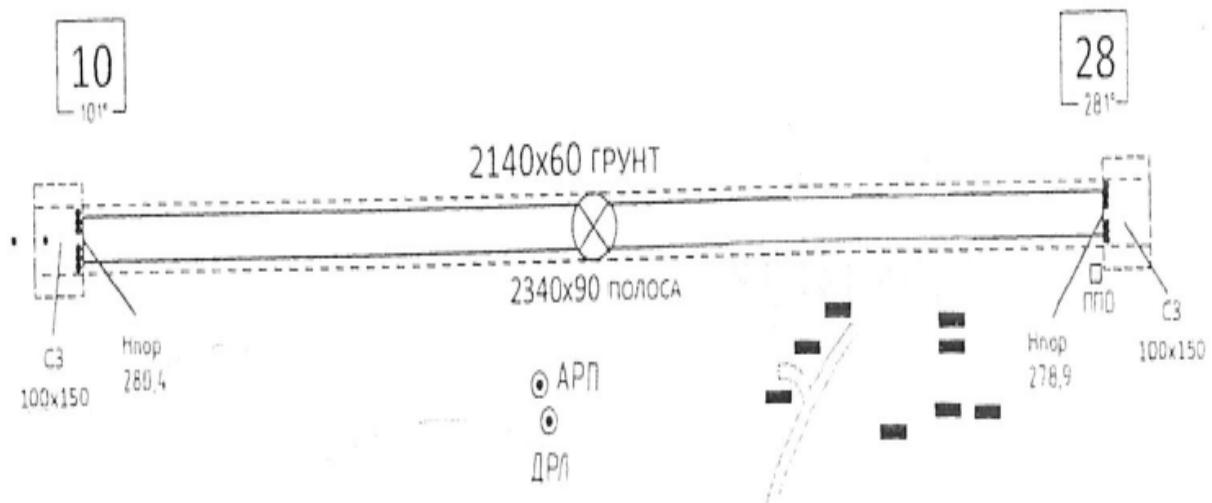
- летная полоса простирается в поперечном направлении по обе стороны от оси ГВПП10/28 на расстояние 45м, что не соответствует требованиям п.3.1.7. НГЭА, согласно которому «ЛП, включающая оборудованную ВПП, должна простираться в поперечном направлении по обе стороны от оси ВПП (на всем протяжении ЛП) на расстояние не менее 150м - для ВПП класса «Г»;
- спланированная часть ЛП простирается в поперечном направлении по обе стороны от оси ГВПП10/28 на расстояние 45м, что не соответствует требованиям п.3.1.8. НГЭА, согласно которому «Часть ЛП, которая включает оборудованную ВПП и располагается по обе стороны от оси ВПП, должна быть спланирована и подготовлена таким образом, чтобы свести к минимуму риск повреждения ВС при приземлении с недолетом или выкатывании за пределы ВПП на расстоянии от оси ВПП 65м для ВПП класса «Г».

Рис. 16. Схема летной полосы аэродрома «Депутатский»

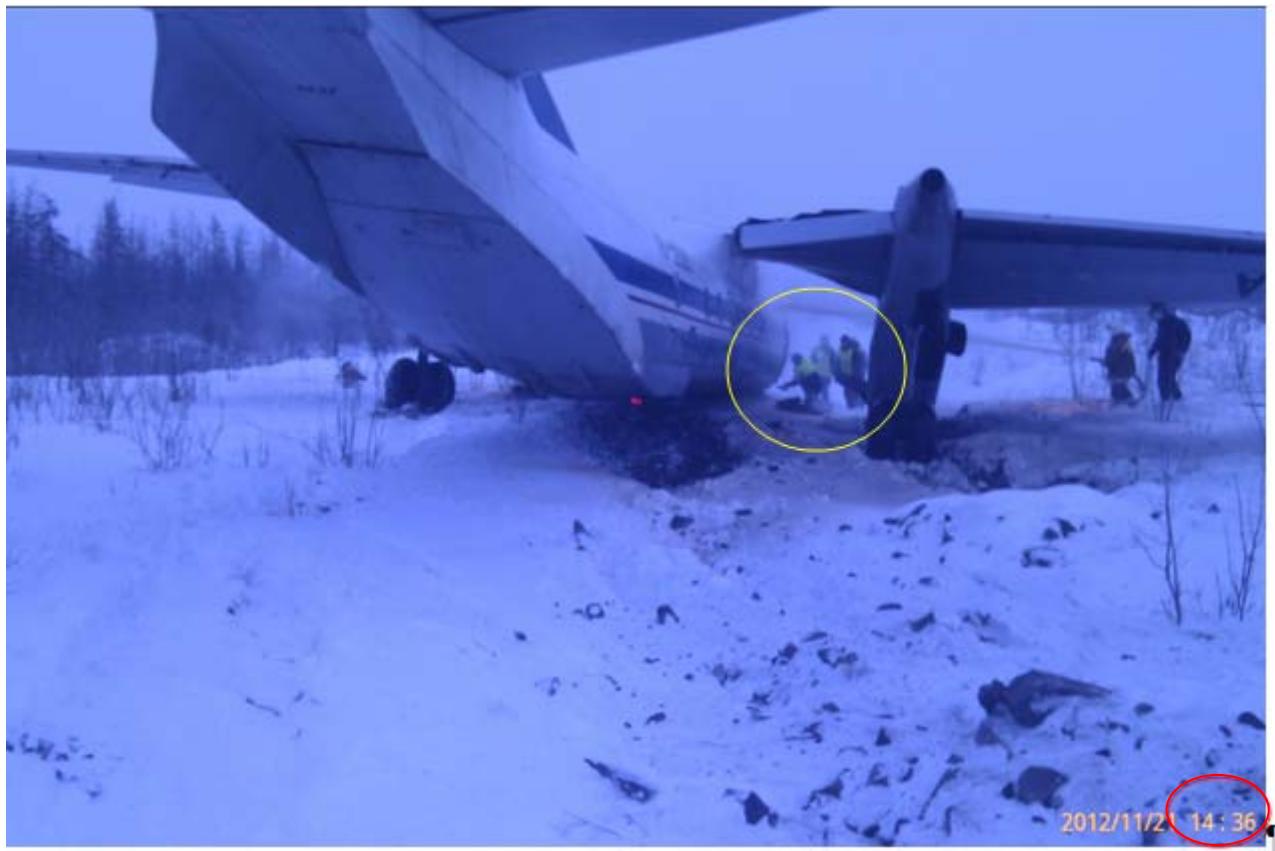
После полной эвакуации людей и контрольного осмотра самолета ПСР совместно с расчетом ЛС по ТО ВС при помощи пожарного инвентаря приступил к вскрытию отсека аккумуляторных батарей для обесточивания ВС, так как от выключателей из кабины аккумуляторы не отключились (Рис. 27).

Рис. 27. Извлечение аккумуляторных батарей спасателями

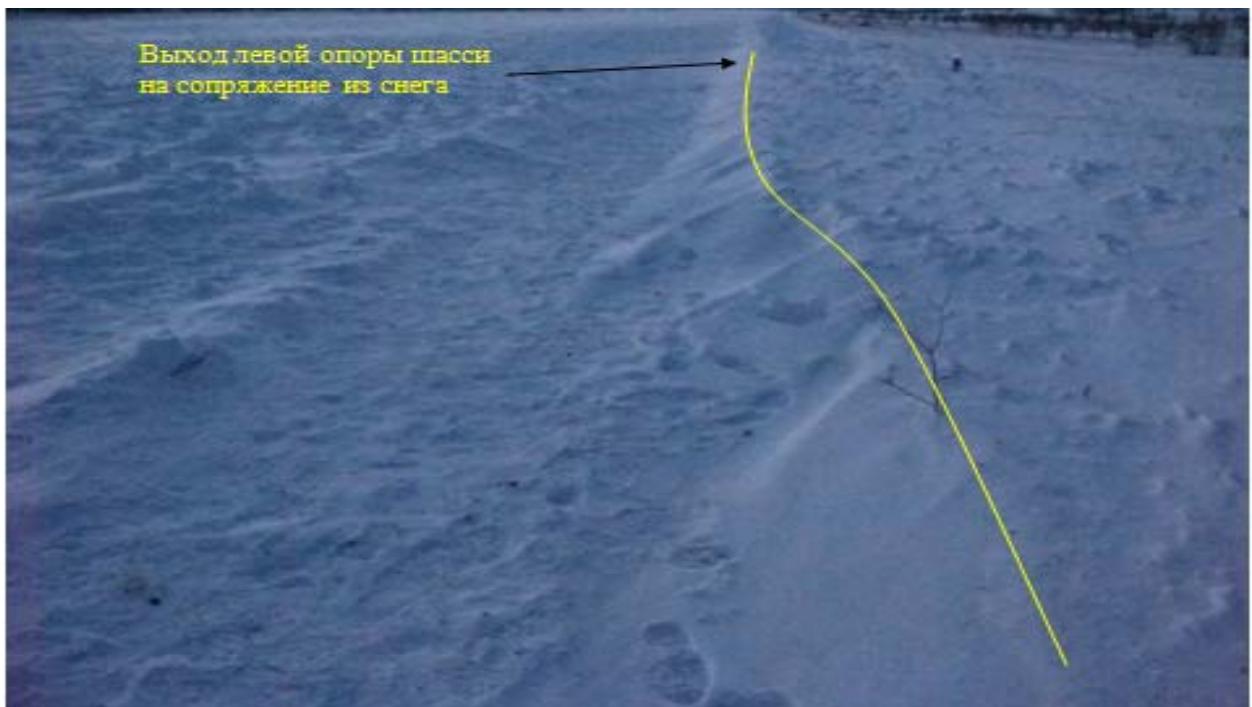
Примерно через 205 м пробега на трех опорах шасси, колеса левой опоры наехали на сопряжение из снега (снежный бруствер) высотой \approx 30-50 см (Рис. 37).

Рис. 37. Место выхода левой опоры шасси на сопряжение из снега

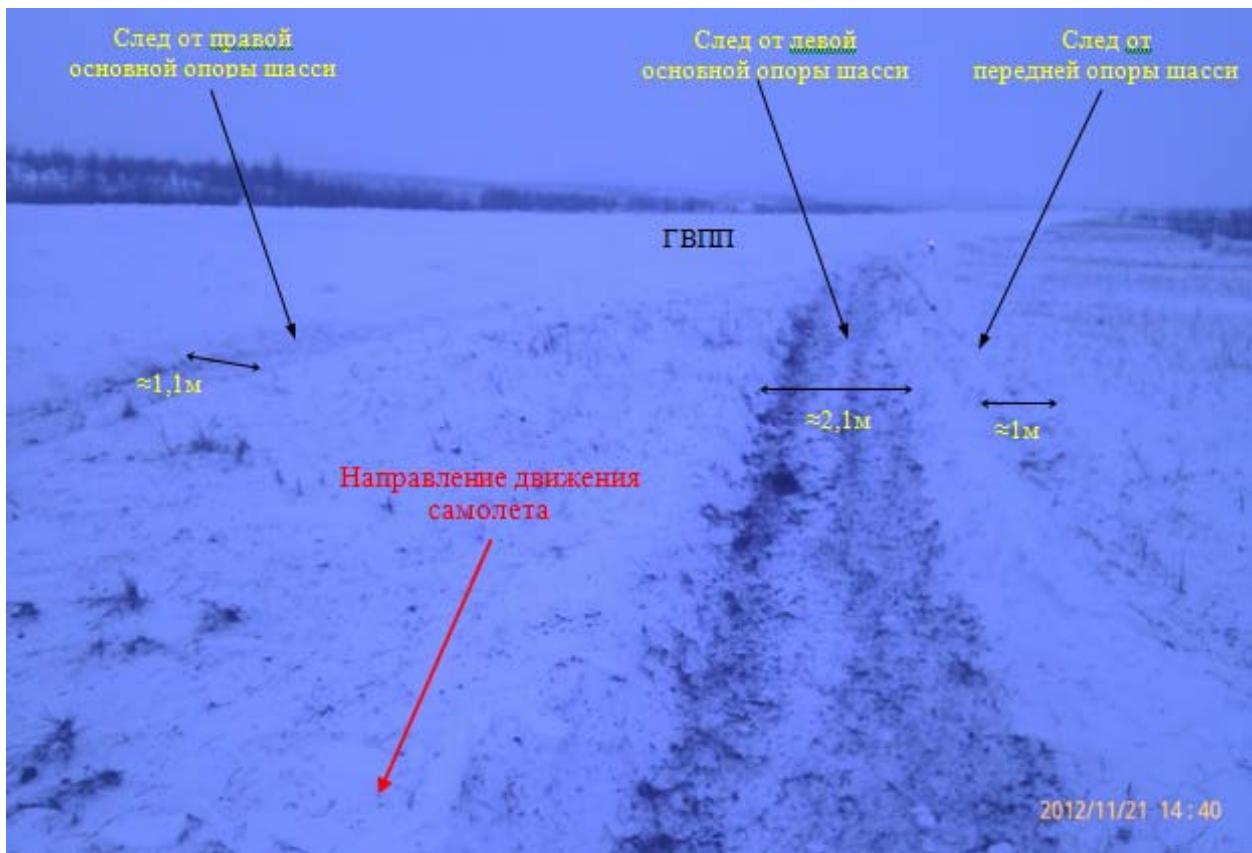
ВС, двигаясь юзом правой плоскостью вперед, вышло за линию боковых огней ГВПП. При этом след от колес передней опоры шасси находится по ходу движения самолета левее следа колес левой основной опоры шасси (Рис. 38).

Рис. 38. Следы от опор шасси при выходе за пределы ГВПП

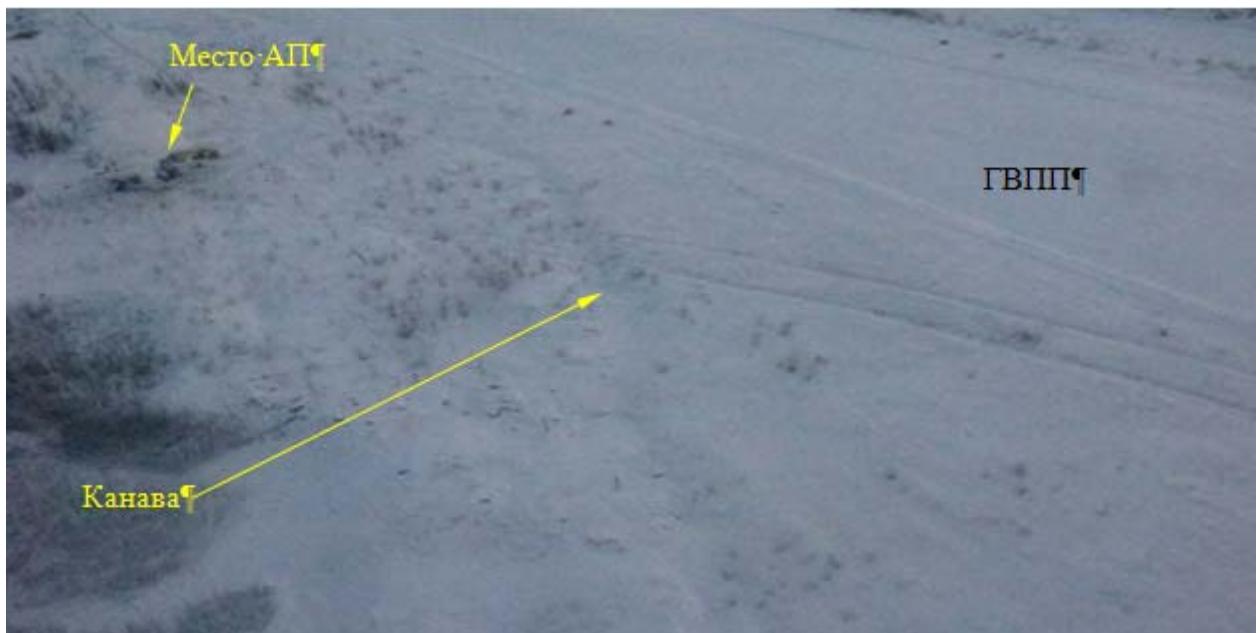
При дальнейшем движении за пределами летной полосы самолет преодолел канаву, расположенную на удалении примерно 25 м от ее края. Ширина препятствия составляла 6-7 м, глубина около 1 м (Рис.39).

Рис. 39. Препятствие в виде канавы

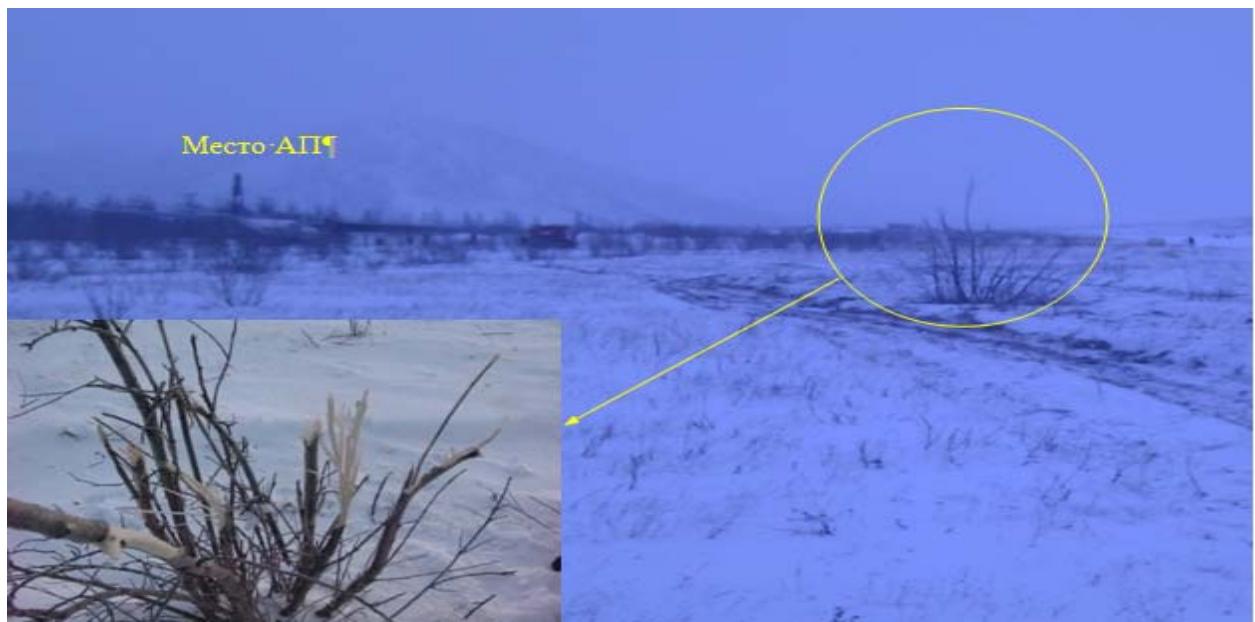
Далее по ходу движения самолет столкнулся с кустарником, который способствовал отрыву левой створки передней опоры шасси, найденной примерно в 10 метрах от канавы по ходу движения ВС (Рис. 40).

Рис. 40. Кустарник на пути движения ВС

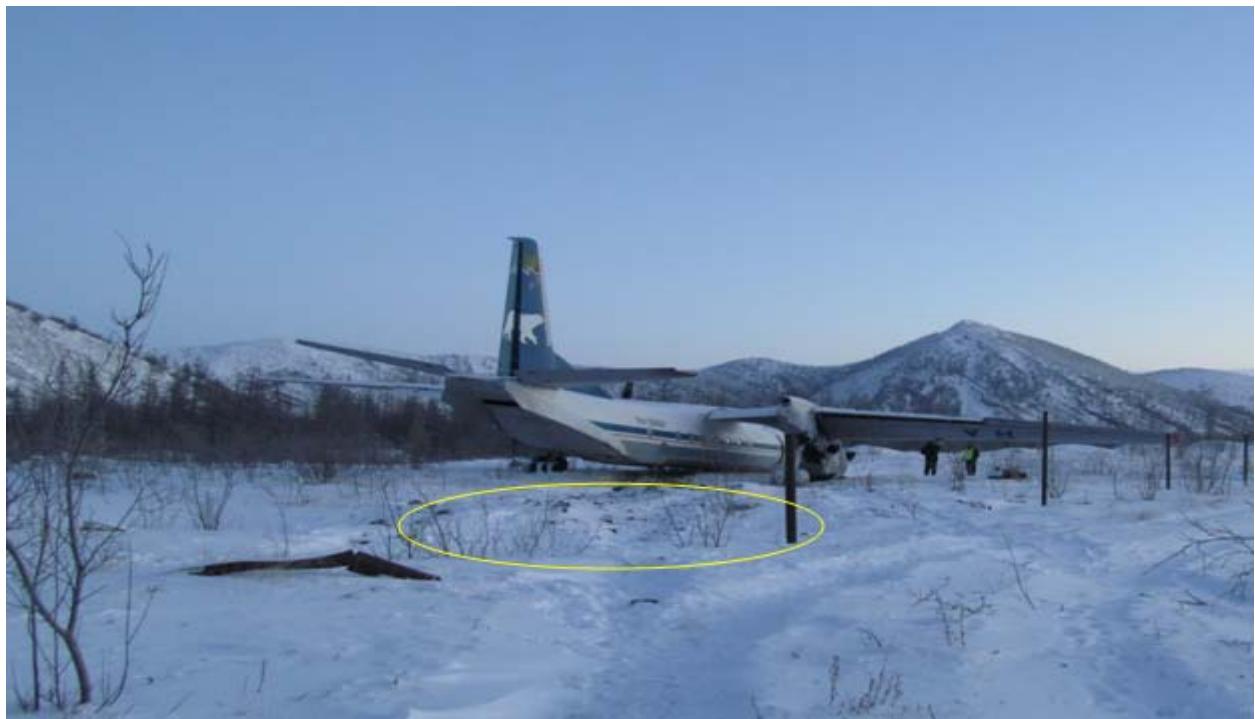
Максимальную ударную нагрузку самолет получил за линией ограждения аэродрома, столкнувшись с ямой диаметром около 5-7 м и глубиной около 0,6 м (Рис.43), через которую ВС двигалось до полной остановки, преодолев расстояние после нее примерно 20 м.

Рис.43. Яма, через которую ВС двигалось до полной остановки

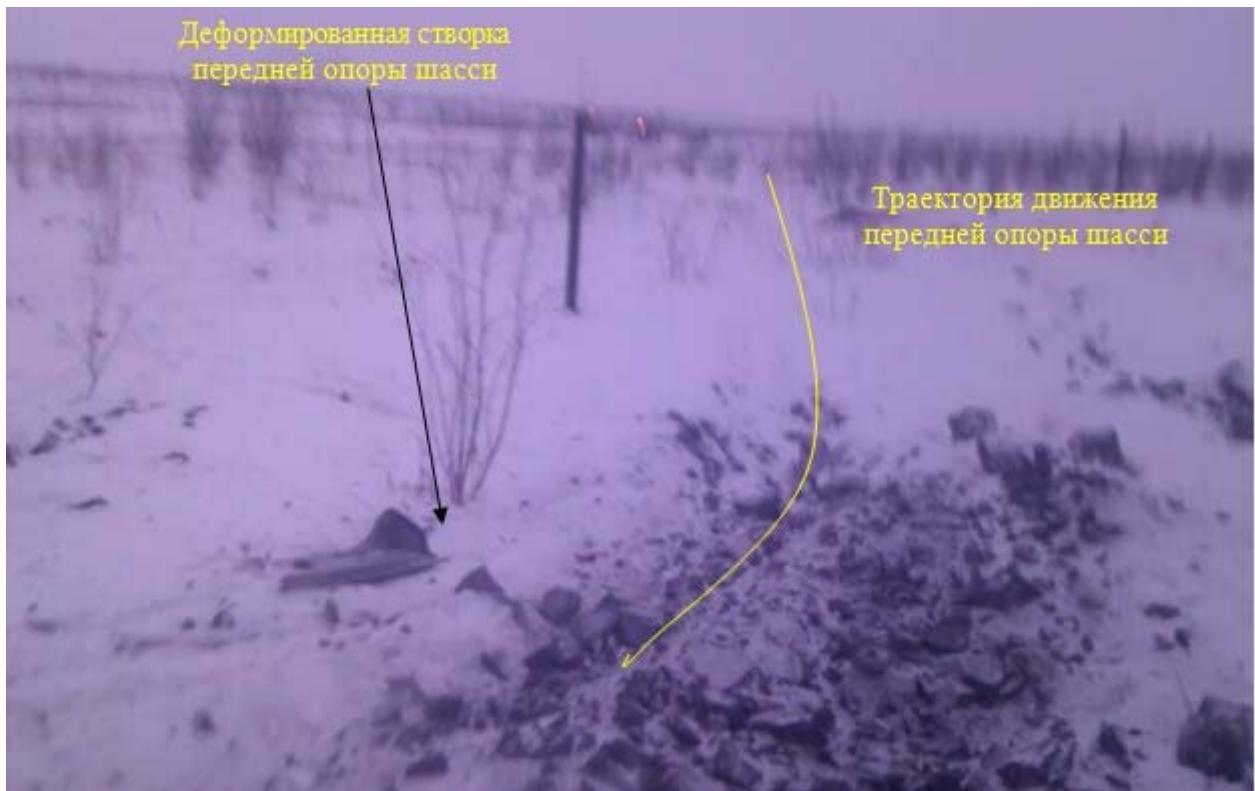
На противоположном по ходу движения самолета краю ямы имеется характерный след от удара передней опоры шасси (Рис.44).

Рис.44. След от удара передней опоры шасси о край ямы
