**МЕЖГОСУДАРСТВЕННЫЙ АВИАЦИОННЫЙ КОМИТЕТ**  
**КОМИССИЯ ПО РАССЛЕДОВАНИЮ АВИАЦИОННЫХ ПРОИСШЕСТВИЙ**  
**ОКОНЧАТЕЛЬНЫЙ ОТЧЕТ**  
**ПО РАССЛЕДОВАНИЮ АВИАЦИОННОГО ПРОИСШЕСТВИЯ**

Вид авиационного происшествия	Катастрофа
Тип воздушного судна	Самолет, ATR72-201
Государственный регистрационный опознавательный знак	VP-BYZ, Бермудские острова
Владелец	«BLF Limited»
Эксплуатант	ОАО «Авиационная компания «ЮТэйр»
Место происшествия	На удалении 1500 метров и боковом уклонении около 400 метров от выходного торца ИВП-21 аэродрома Рошино г. Тюмень, координаты: N 57°09.440' и E 065°16.000'
Дата и время	02.04.2012г., 01:35 UTC (07:35 местного времени), день

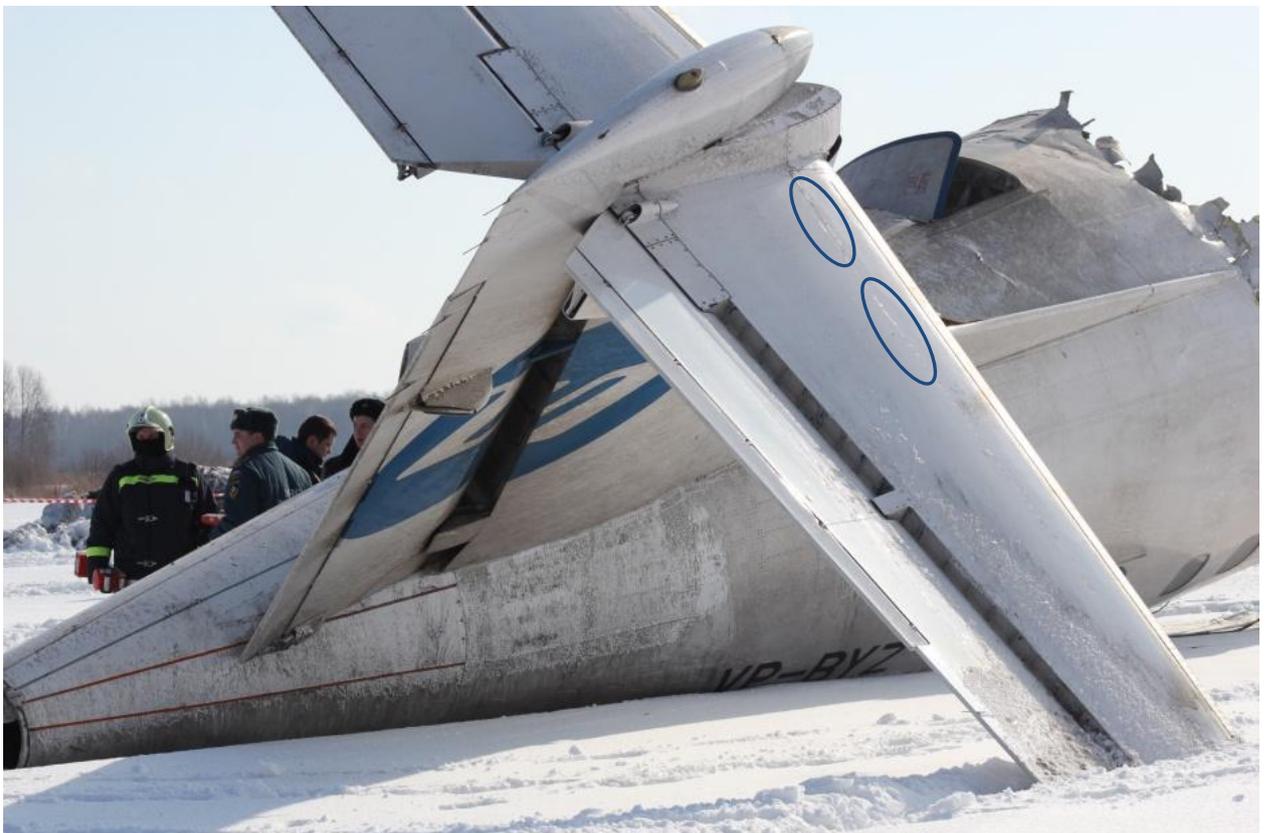
На хвостовой части фюзеляжа и стабилизаторе на момент их осмотра отложений льда обнаружено не было. При анализе фотографий, сделанных в первые часы после авиационного происшествия, на поверхности стабилизатора, с правой стороны, обнаружены остатки снежно-ледяных отложений. Сохранившиеся снежно-ледяные отложения расположены вдоль переднего лонжерона стабилизатора, который являлся «аккумулятором холода» во время стоянки самолета, то есть в данном месте снежно-ледяные отложения должны были быть более обильными (Рисунок 1).

**Рисунок 1** Правая половина стабилизатора со следами снежно-ледяных отложений

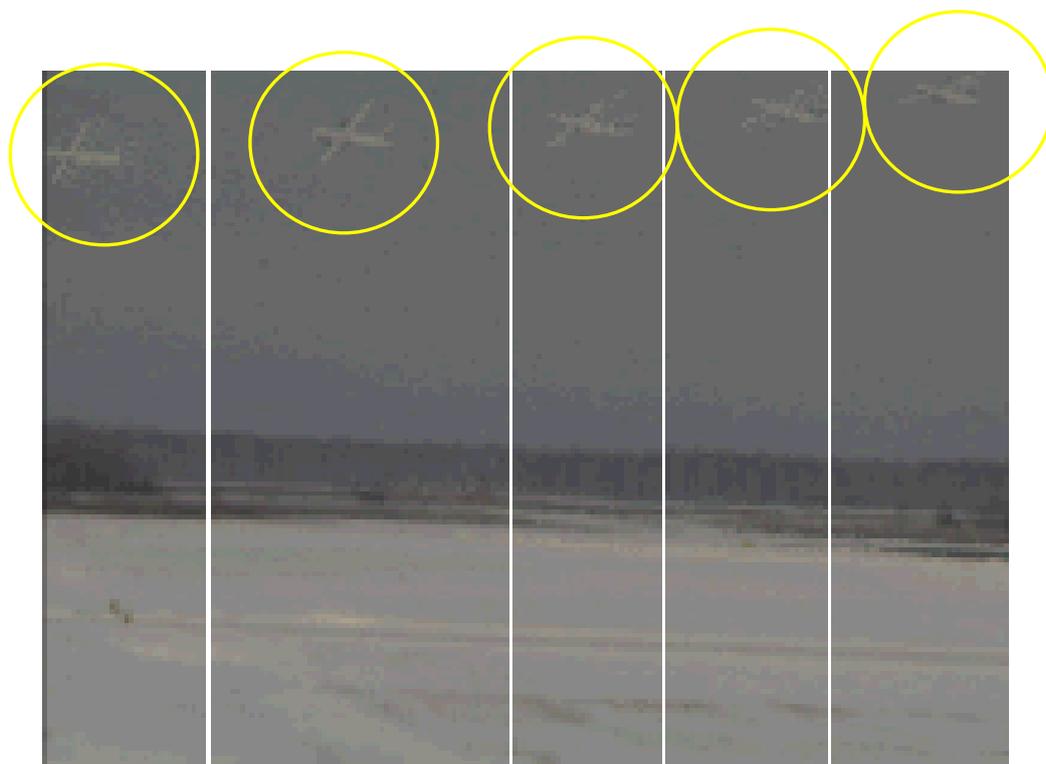
Рисунок 28 Траектория движения самолета после взлета при развитии левого крена со снижением

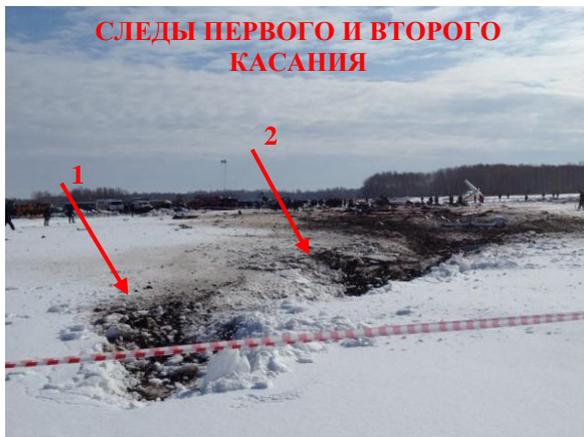
Рисунок 33

Первое столкновение с земной поверхностью произошло консолью левого полукрыла, в результате чего произошло разрушение консоли. Размер «пятна» первого столкновения составляет 1.6x4м.

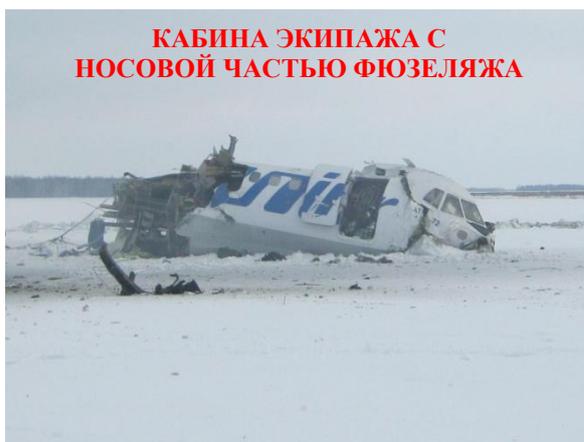
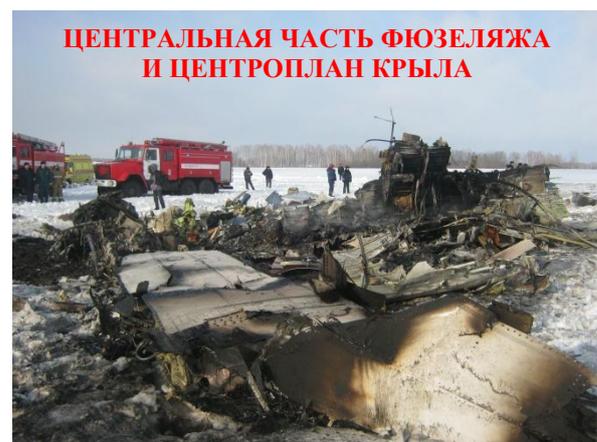
В точке с координатами N 57°09.428' E 65°16.020' ВС столкнулось с земной поверхностью фюзеляжем, в результате чего фюзеляж разломился на три основных фрагмента (кабина экипажа с передней частью фюзеляжа, далее - ПЧФ), центральная часть фюзеляжа (далее - ЦЧФ) с центропланом крыла, хвостовая часть фюзеляжа (далее - ХЧФ), которые продолжили свое движение в секторе от 80° до 110°.

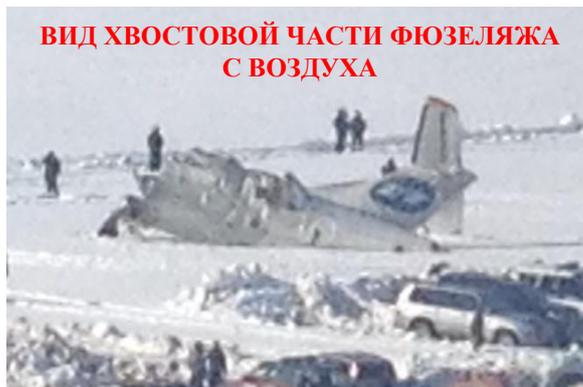
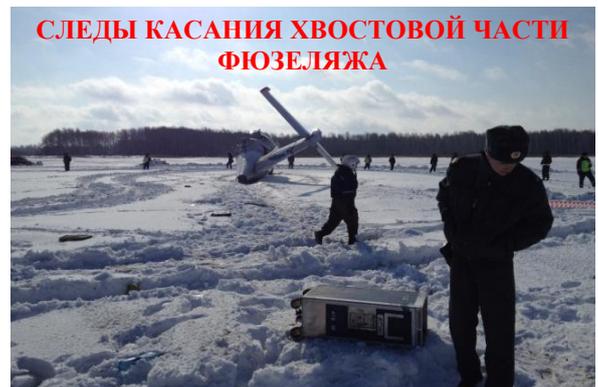
ХЧФ в результате сильного удара ВС о землю отделилась от ЦЧФ в районе шпангоута № 32 по левому борту и № 31 по правому борту до шпангоута № 48.

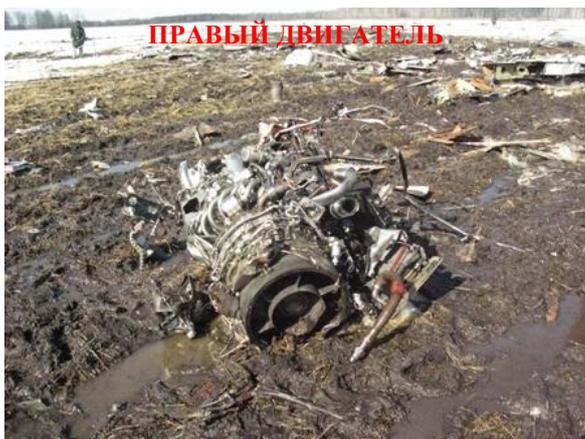
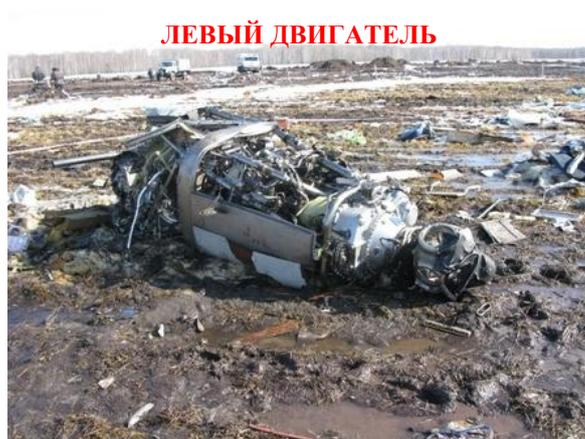
При разрушении ВС и движении его фрагментов по земле произошел отрыв двигателей с мест крепления. Левый двигатель расположен в 93м от места столкновения по направлению движения и в 10м справа от средней линии движения фрагментов ВС. Правый двигатель расположен в 79м от места первого столкновения ВС с землей и в 15м справа от средней линии движения фрагментов ВС. Лопастей воздушных винтов имеют деформации и разрушения, характерные для работающих двигателей.

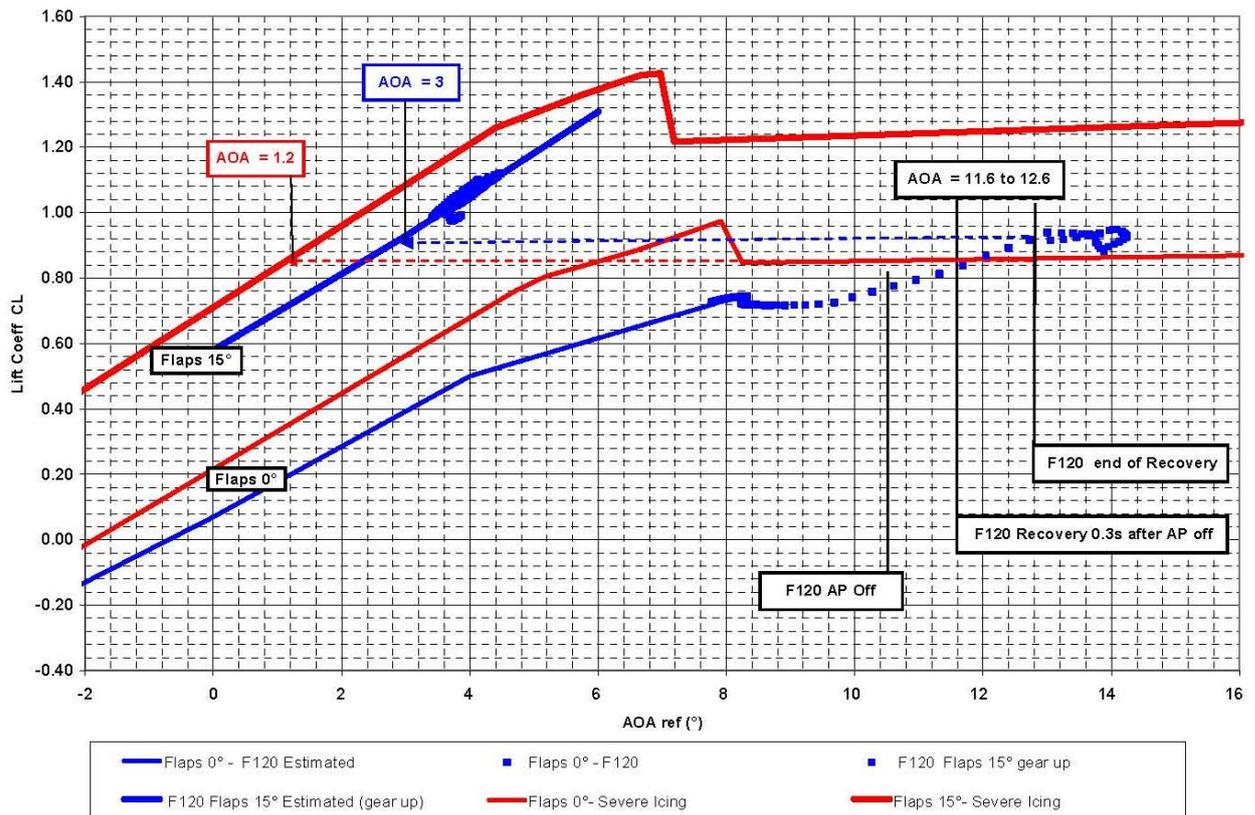
Анализ графиков изменения коэффициентов подъемной силы и сопротивления, заложенных в тренажер для случая сильного обледенения, и их сравнение с результатами моделирования аварийного полета (Рисунок 50) показали, что поведение кривых зависимости коэффициента подъемной силы от угла атаки в базе данных тренажера и в аварийном полете практически одинаковое (в линейном диапазоне). Имеется различие в абсолютных величинах (кривые параллельны друг другу) из-за разницы в величине  $C_{y0}$ . Потеря подъемной силы после достижения критического угла атаки в базе данных тренажера более существенная, чем в аварийном полете. Влияние выпуска закрылков (в смысле уменьшения потребного угла атаки для создания одного и того же коэффициента подъемной силы) сопоставимо. Таким образом, результаты тренажерного эксперимента по выводу самолета из сваливания могут быть использованы для оценки возможности восстановления эксплуатационных параметров после сваливания в аварийном полете.

**Рисунок 50 Сравнение аэродинамических характеристик тренажера (сильное обледенение) и в аварийном полете**

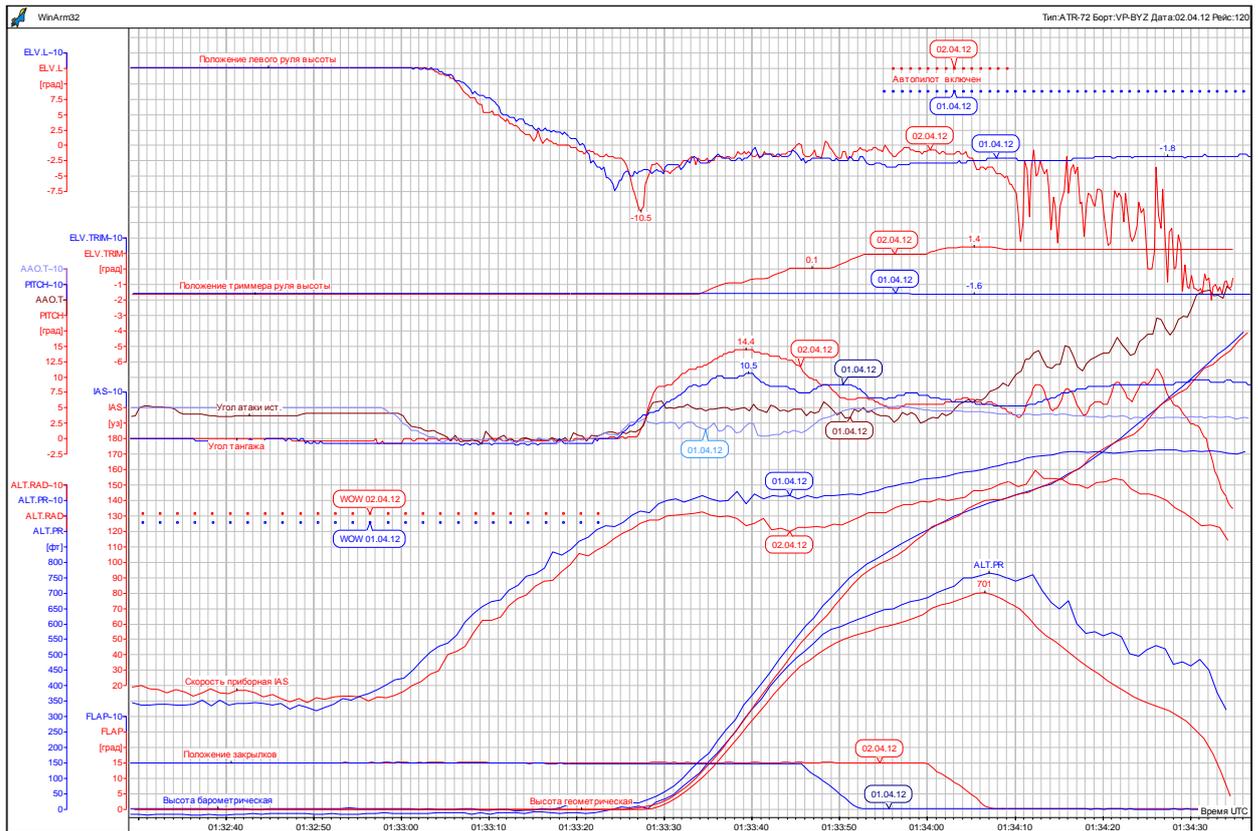
Сравнение профилей набора высоты после взлета (Рисунок 54) для аварийного полета и предыдущего полета (взлетная масса  $\sim 19350$ кг, температура наружного воздуха  $+6^\circ$ ) показывает, что в предыдущем полете с большим взлетным весом, при одинаковых параметрах работы двигателей, для набора высоты с большей вертикальной скоростью требовалось существенно меньшее значение угла атаки, при этом скорость в предыдущем полете также росла быстрее.

Рисунок 54 Сравнение профилей набора высоты предыдущего и аварийного полетов

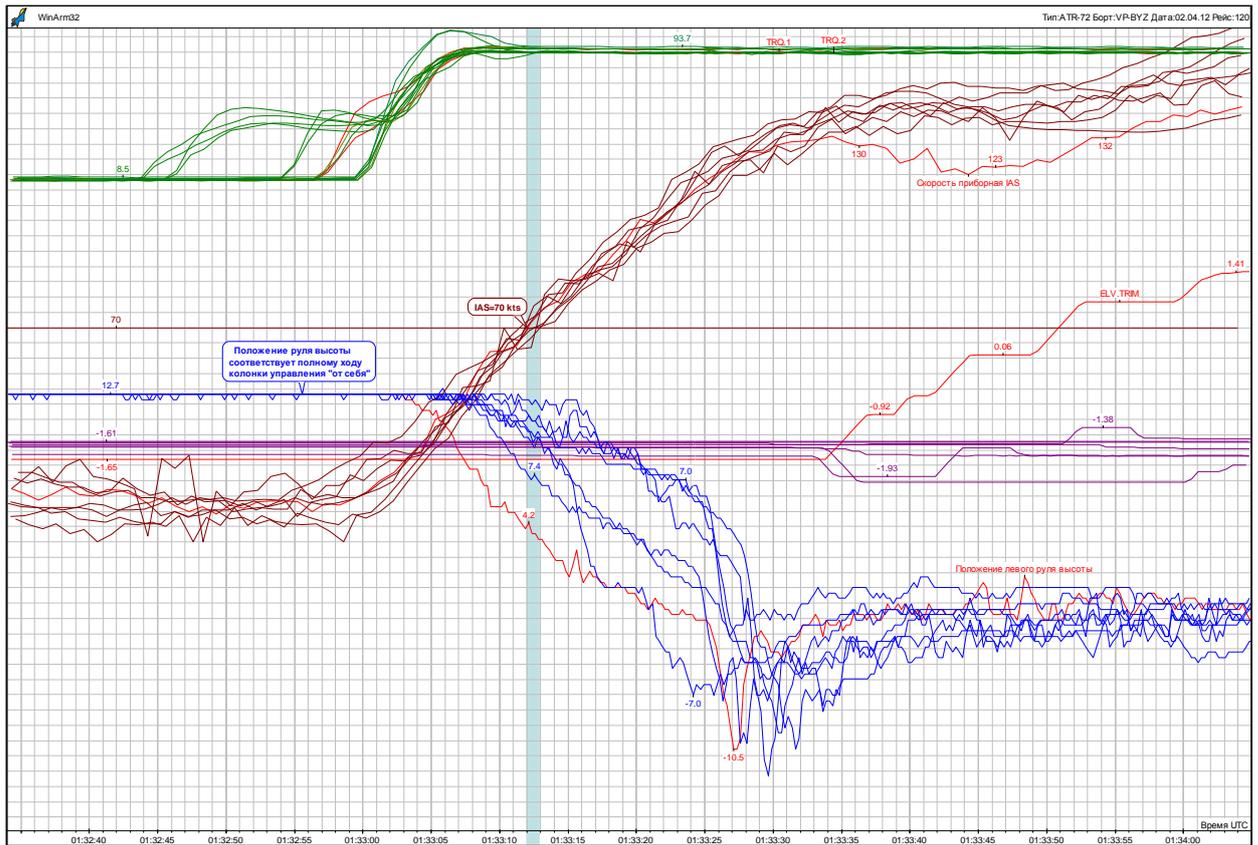
На Рисунке 55 показано изменение положения руля высоты в ряде полетов при положении триммера РВ  $\approx -1,65^\circ$  «на кабрирование». Как видно из данного графика, в начальной фазе разбега (до скорости 70-80 узлов, когда пилоты практически не прикладывают усилий к колонке штурвала по тангажу, то есть руль высоты отклоняется под воздействием шарнирного момента) характер изменения положения руля высоты в аварийном полете по мере роста скорости (шарнирного момента) существенно отличается от остальных полетов, что говорит о разнице в условиях обтекания стабилизатора и руля высоты набегающим потоком воздуха.

Рисунок 55 Сравнение отклонений руля высоты на разбеге при положении триммера РВ  $\approx -1,65^\circ$

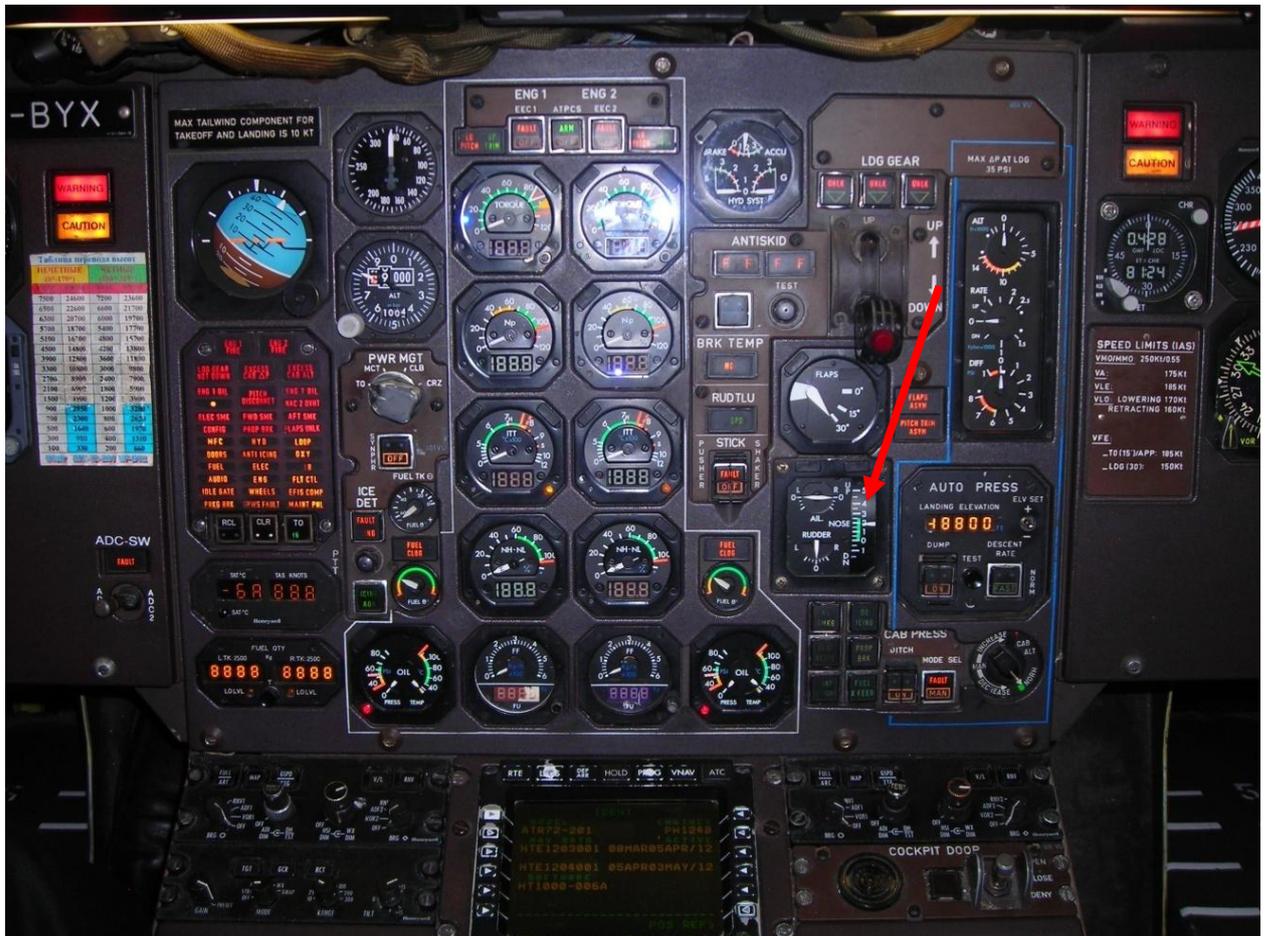
В целом, с момента запуска двигателей и до момента начала развития особой ситуации Технология работы экипажем соблюдалась. В качестве недостатка следует отметить, что экипаж неправильно выставил триммер руля высоты перед взлетом. Фактическое положение триммера (-1,65°, на кабрирование) не соответствовало расчетному для центровки 30,72% САХ ( $\approx -0,7^\circ$ , на кабрирование), при этом указатель положения триммера находился в зеленой (разрешенной для взлета) зоне (Рисунок 59).

Рисунок 59 Панель приборов с указанием положения триммера РВ
