**МЕЖГОСУДАРСТВЕННЫЙ АВИАЦИОННЫЙ КОМИТЕТ  
КОМИССИЯ ПО РАССЛЕДОВАНИЮ АВИАЦИОННЫХ ПРОИСШЕСТВИЙ**

**ОКОНЧАТЕЛЬНЫЙ ОТЧЕТ  
ПО РЕЗУЛЬТАТАМ РАССЛЕДОВАНИЯ АВИАЦИОННОГО ПРОИСШЕСТВИЯ**

Вид авиационного происшествия	Катастрофа
Тип воздушного судна	Ту-204-100В
Государственный регистрационный опознавательный знак	РА – 64047
Владелец	ОАО «Ильюшин Финанс»
Эксплуатант	ЗАО Авиационная компания «Ред Вингс»
Авиационная администрация	Межрегиональное территориальное управление воздушного транспорта Центральных районов Росавиации
Место происшествия	Россия, аэропорт Внуково, координаты места авиационного происшествия: 55° 35.040 СШ, 37°15.324 ВД
Дата и время	29.12.2012, 12:32 UTC (16:32 московского времени), день

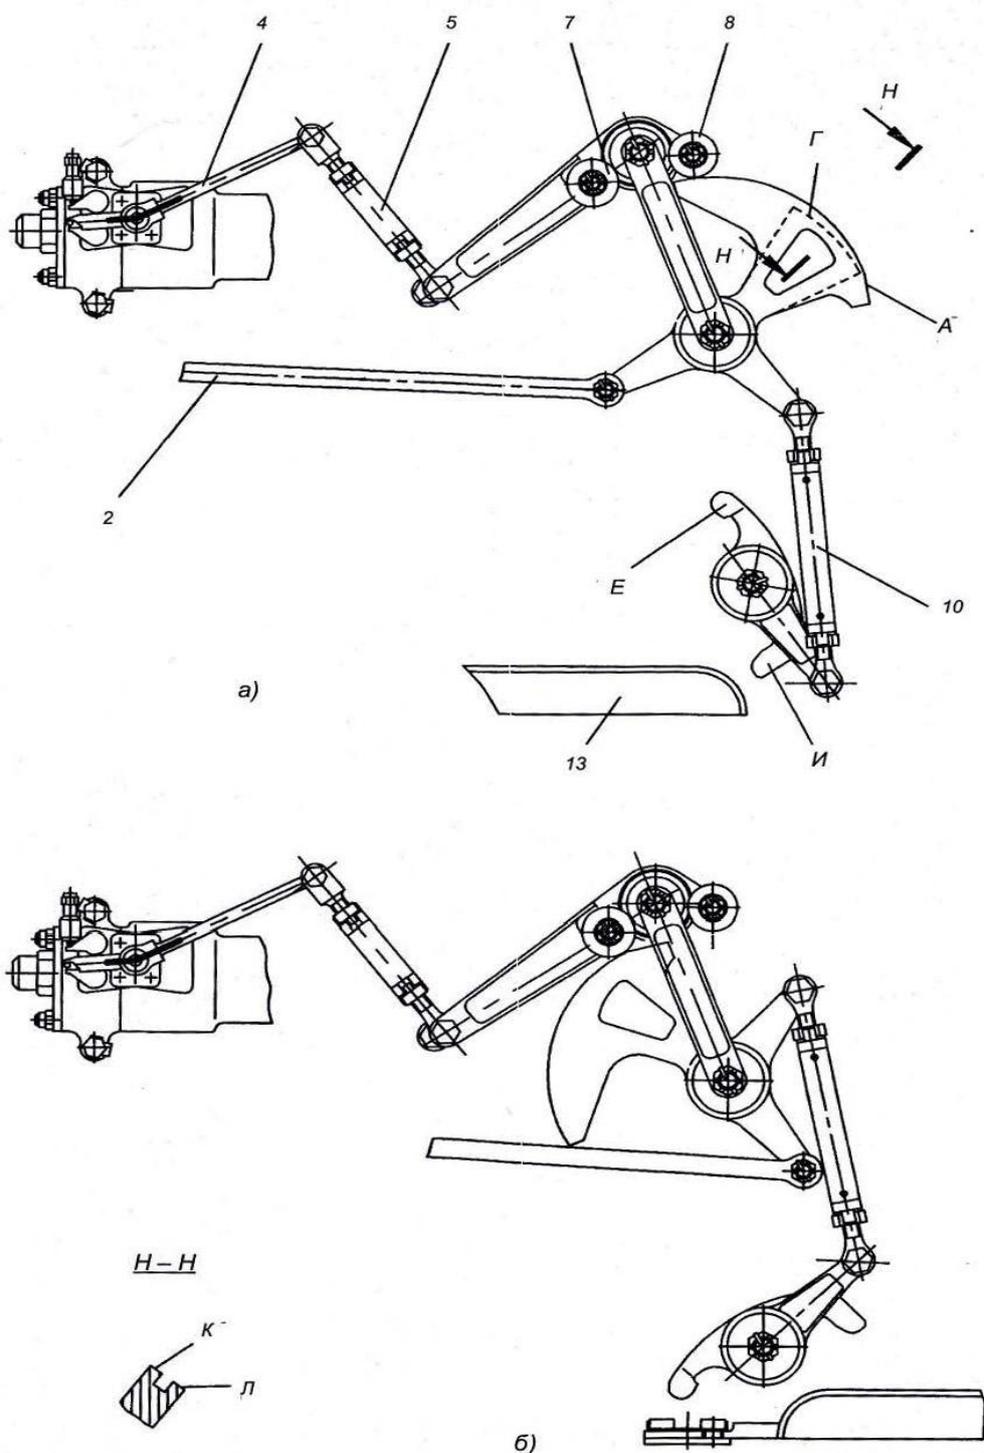
Рис. 2. Схема механизма блокировки и управления РУ двигателя ПС-90А.

2, 5, 10 – тяга; 4 – рычаг; 7, 8 – ролик; 13 – направляющая; а – положение максимальной прямой тяги; б – положение максимальной обратной тяги.

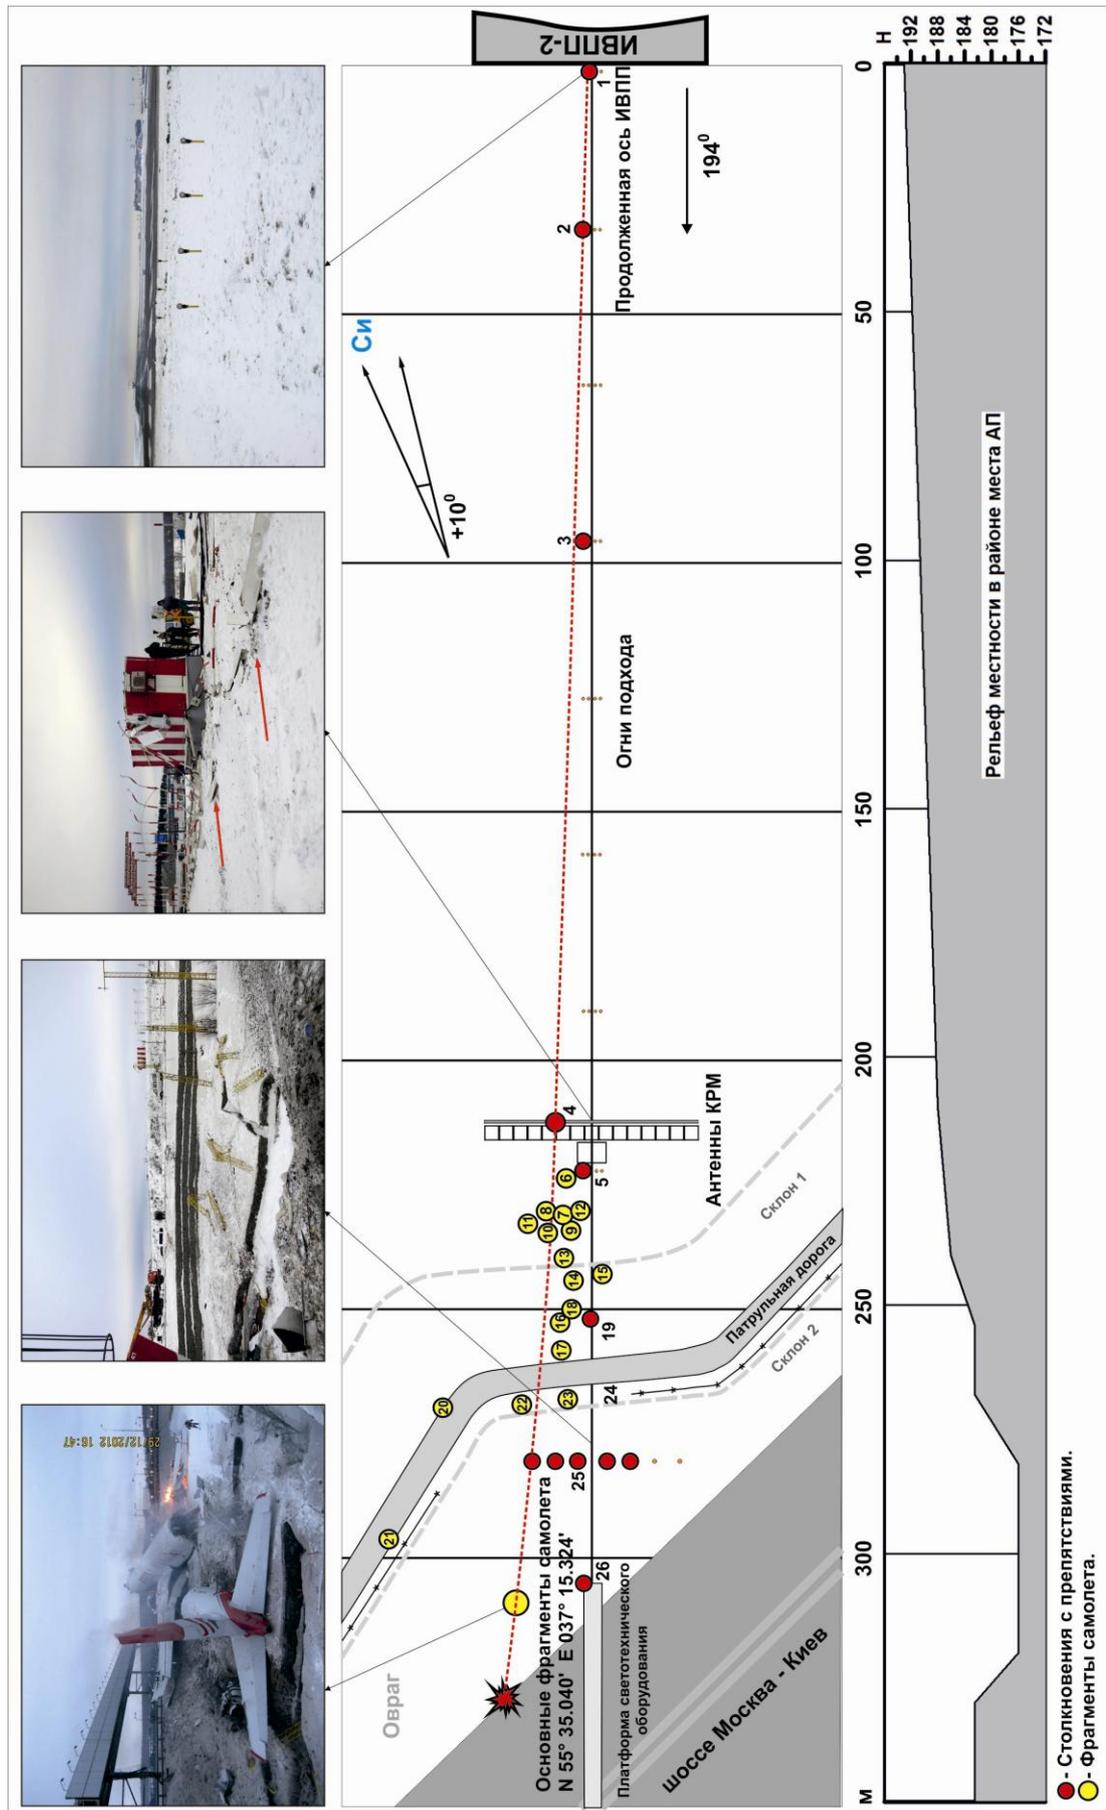
Рис. 4. Кроки места авиационного происшествия с самолетом Ту-204-100В RA-64047 в районе аэропорта Внуково (Москва) 29.12.2012.

- № Фрагмент
01. Поваленный фонарь огней подхода.
  02. Поваленный фонарь огней подхода.
  03. Поврежденный фонарь огней подхода.
  04. Место столкновения с антеннами КРМ аэродрома.

05. Поврежденный фонарь огней подхода.
  06. Лючок подхода к дренажному баку с гондолы двигателя.
  07. Фрагмент блока цилиндров тормоза КТ-196М.150.
  08. Кронштейн крепления тормозного рычага.

21. Колесо основной опоры шасси.
  22. Фрагмент блока цилиндров тормоза КТ-196М.150.
  23. Фрагмент тормозного диска основной опоры шасси.
  24. Поврежденное ограждение аэродрома.

25. Сломанные и поваленные мачты светотехнического оборудования.
  26. Повреждения платформы светотехнического оборудования.

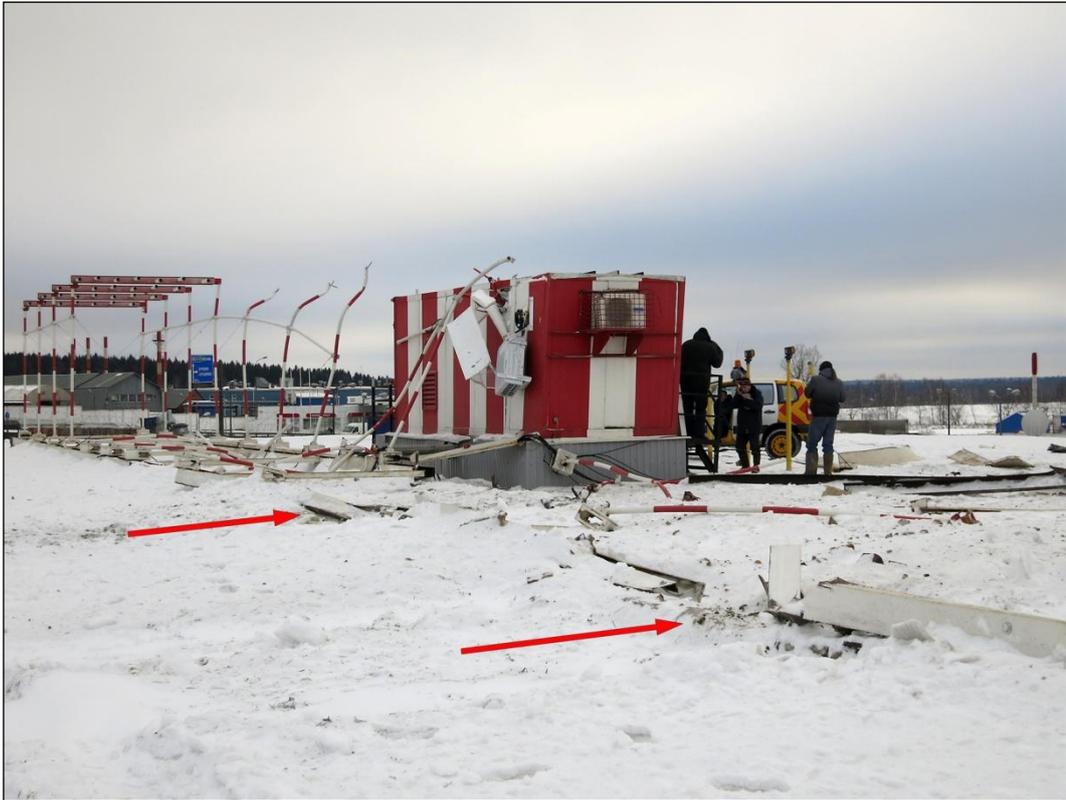
Выкатывание самолета за пределы ИВПП-2 произошло практически по ее оси (с уклонением вправо около 4 м). На расстоянии около 5 м от конца бетонного покрытия полосы находится поваленный фонарь огней приближения. На снежном покрове за пределами ИВПП-2 имеются следы от колес носовой и основных опор шасси. В процессе движения происходило постепенное уклонение самолета правее продолженной оси ИВПП-2. За пределами ВПП самолетом были повалены и повреждены еще два фонаря огней приближения на удалении 30 м и 90 м от конца бетонного покрытия ИВПП-2 (Рис. 4.) Судя по следам, столкновения с фонарями происходили колесами левой опоры шасси. Отсутствие фрагментов ВС в районе столкновений свидетельствует, что на данном этапе движения разрушения самолета не происходило. На удалении 215 м от конца бетонного покрытия ИВПП-2 и боковом уклонении около 7 м от продолженной оси ИВПП-2 самолет столкнулся с антеннами КРМ (Рис. 5.). Столкновение с бетонным

бруствером (высотой около 25 см) и основанием антенн произошло колесами основных опор шасси, следы соударения с колесами носовой опоры шасси отсутствуют. В результате столкновения были повреждены и повалены антенны КРМ (уцелели только четыре антенны, расположенные левее продолженной оси ИВПП), аппаратная КРМ также получила повреждения в результате удара левым полукрылом самолета. Непосредственно за аппаратной КРМ (по ходу движения самолета) был разрушен фонарь огней подхода. В районе столкновения с антеннами КРМ были обнаружены фрагменты шасси самолета (фрагменты блоков цилиндров тормоза КТ-196М.150, фрагменты тормозных рычагов, болт крепления тормозного рычага балки основной опоры шасси), а также мелкие фрагменты обшивки крыла и гондолы двигателя (Рис. 4.). Наличие указанных фрагментов позволяет сделать вывод, что с этого момента началось разрушение самолета, и основные повреждения в результате столкновения получили основные опоры шасси.

Рис. 5. Место столкновения самолета с антеннами КРМ аэродрома. Стрелками показаны места столкновений колес основных опор шасси с бетонным брусом (высотой около 25 см) и основанием антенн КРМ. Повреждения аппаратной КРМ в результате удара левым полукрылом самолета.

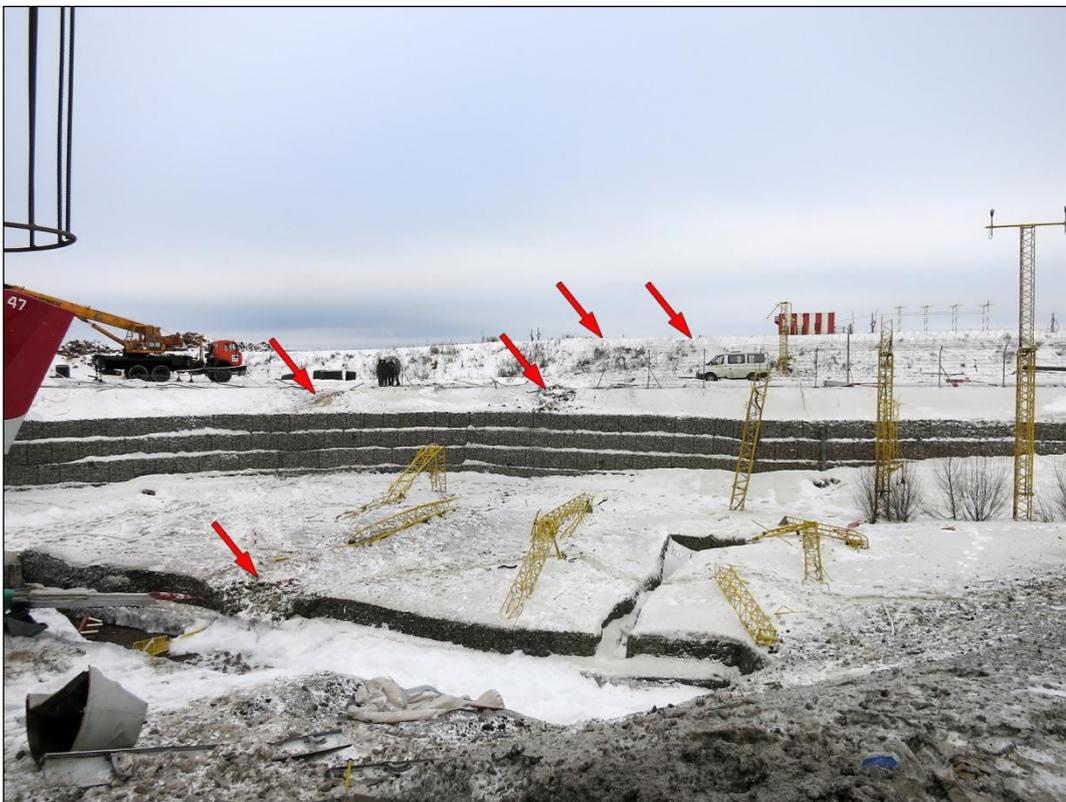
Рис. 6. Следы касания земли основными опорами шасси (отмечены стрелками). Поврежденные и поваленные мачты светотехнического оборудования.

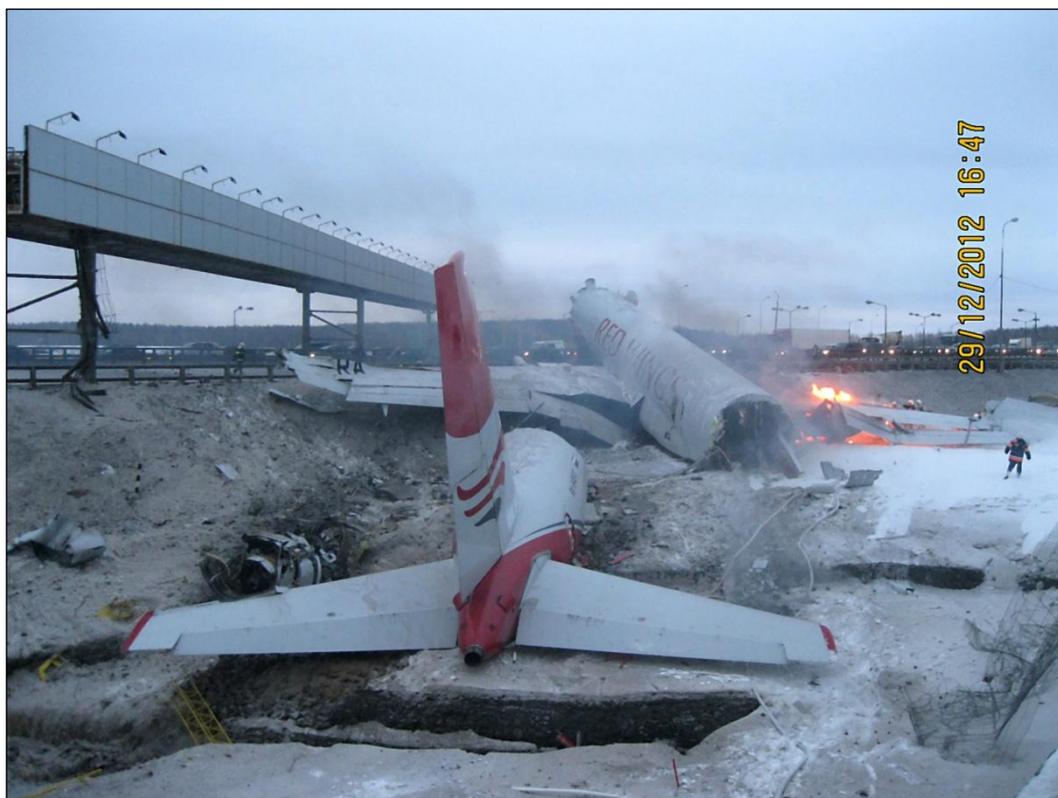
Рис. 7. Самолет Ту-204-100В RA-64047 на месте авиационного происшествия.

Внешний вид самолета после остановки показан на Рис. 7. Самолет находится в нормальном (не перевернутом) положении, опоры шасси сломаны. Кабина экипажа отделена от фюзеляжа, находится непосредственно на дорожном покрытии шоссе, сильно повреждена и деформирована. Фюзеляж также поврежден, разлом фюзеляжа произошел в районе хвостовой части. Левый двигатель сорван с пилона и находится около хвостовой части фюзеляжа. Крыло имеет сильные повреждения и разрушения в результате столкновения с препятствиями. Самолет остановился в точке с координатами: N 55° 35.040' E 37° 15.324'. Удаление от конца бетонного покрытия ИВПП-2 составило 330 м, боковое отклонение – около 20 м правее продолженной оси ИВПП-2.

В процессе столкновения с препятствиями и склоном оврага произошло разрушение самолета. Самолет остановился на удалении 330 м от конца бетонного покрытия ИВПП-19 и боковом уклонении около 20 м правее продолженной оси ИВПП-19.

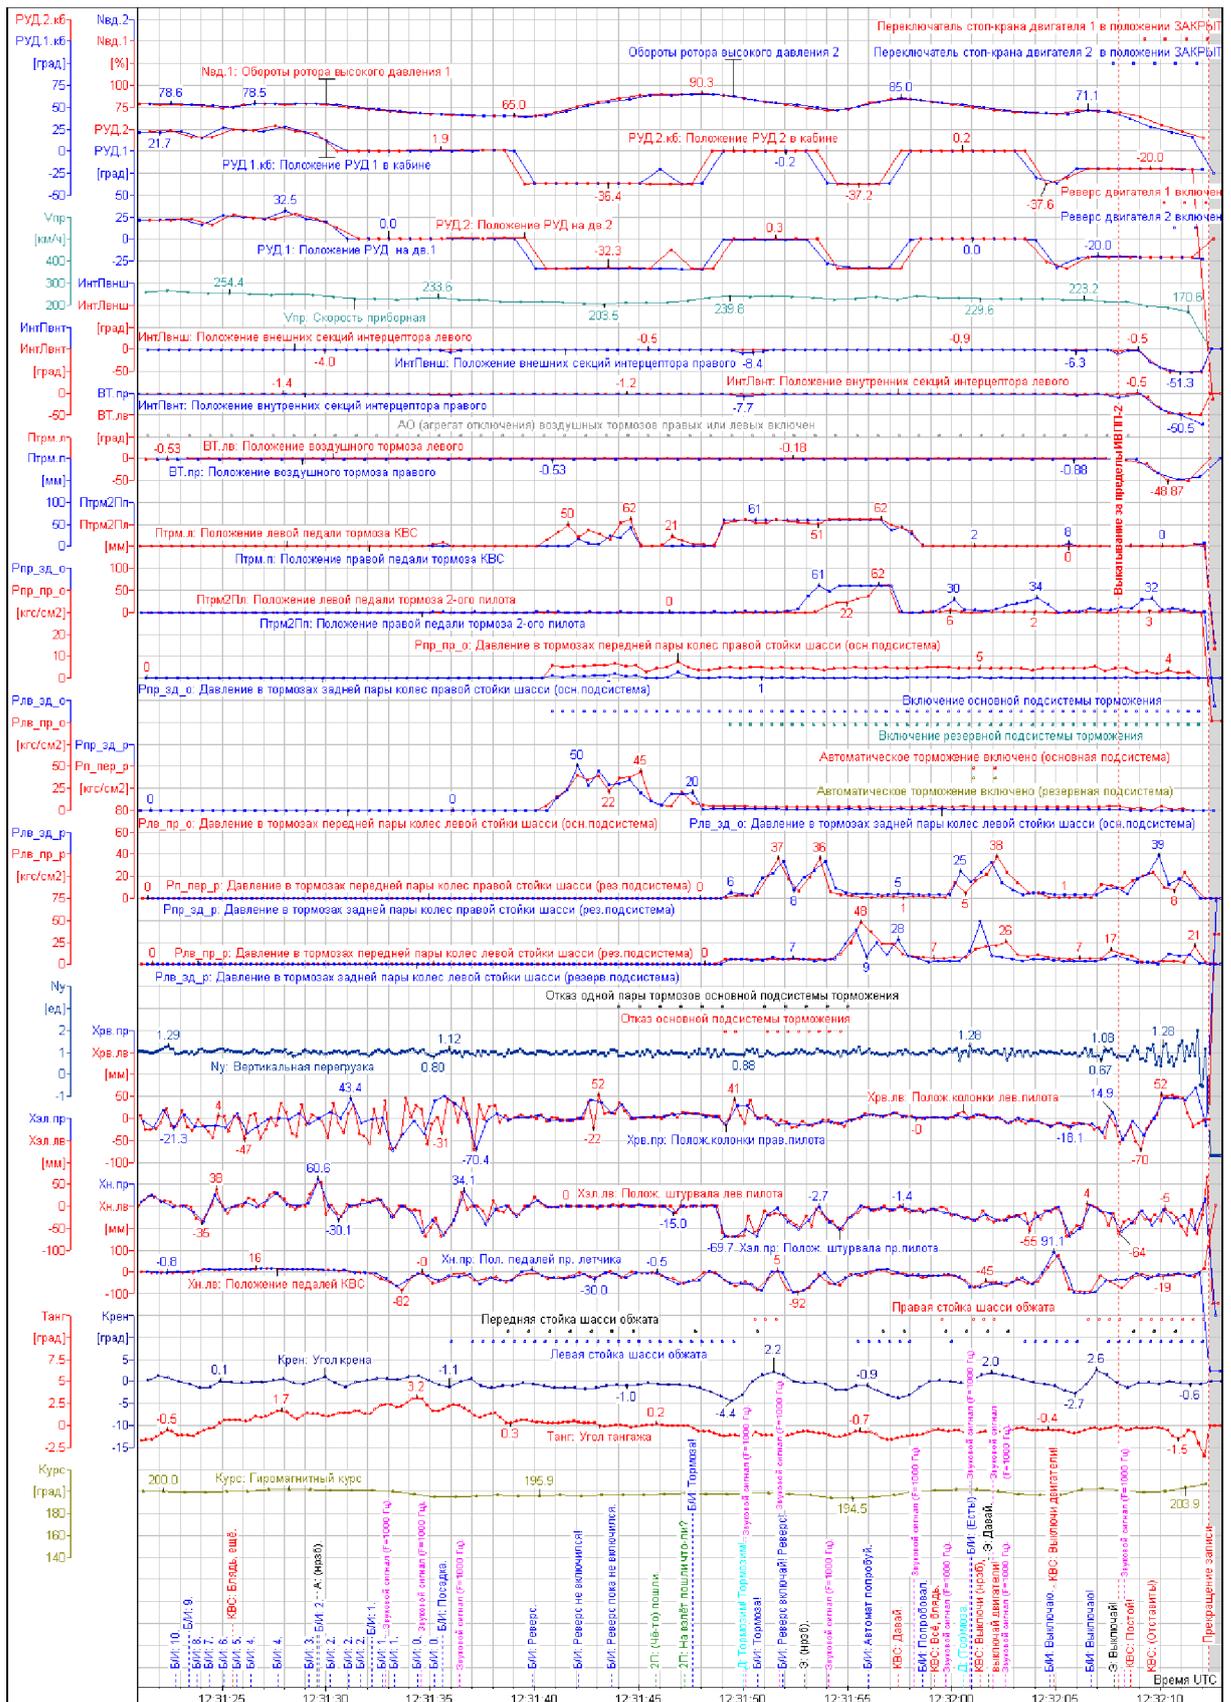
Рис. 12. Параметры полета самолета Ту-204-100В RA-64047 29.12.2012 (пробег, посадка в а/п Внуково).

Приземление самолета произошло в 12:31:36 на скорости 230 км/ч и удалении 950...1000 м от входного торца ИВП-19 на левую опору шасси (Рис. 12). Вертикальная перегрузка в момент приземления составила  $\sim 1.12$  ед. Через 3 секунды после приземления произошло опускание передней опоры шасси. Обжатия правой опоры шасси не произошло, самолет двигался с левым креном  $-1...-1.5^\circ$ , наиболее вероятно, из-за бокового ветра справа.

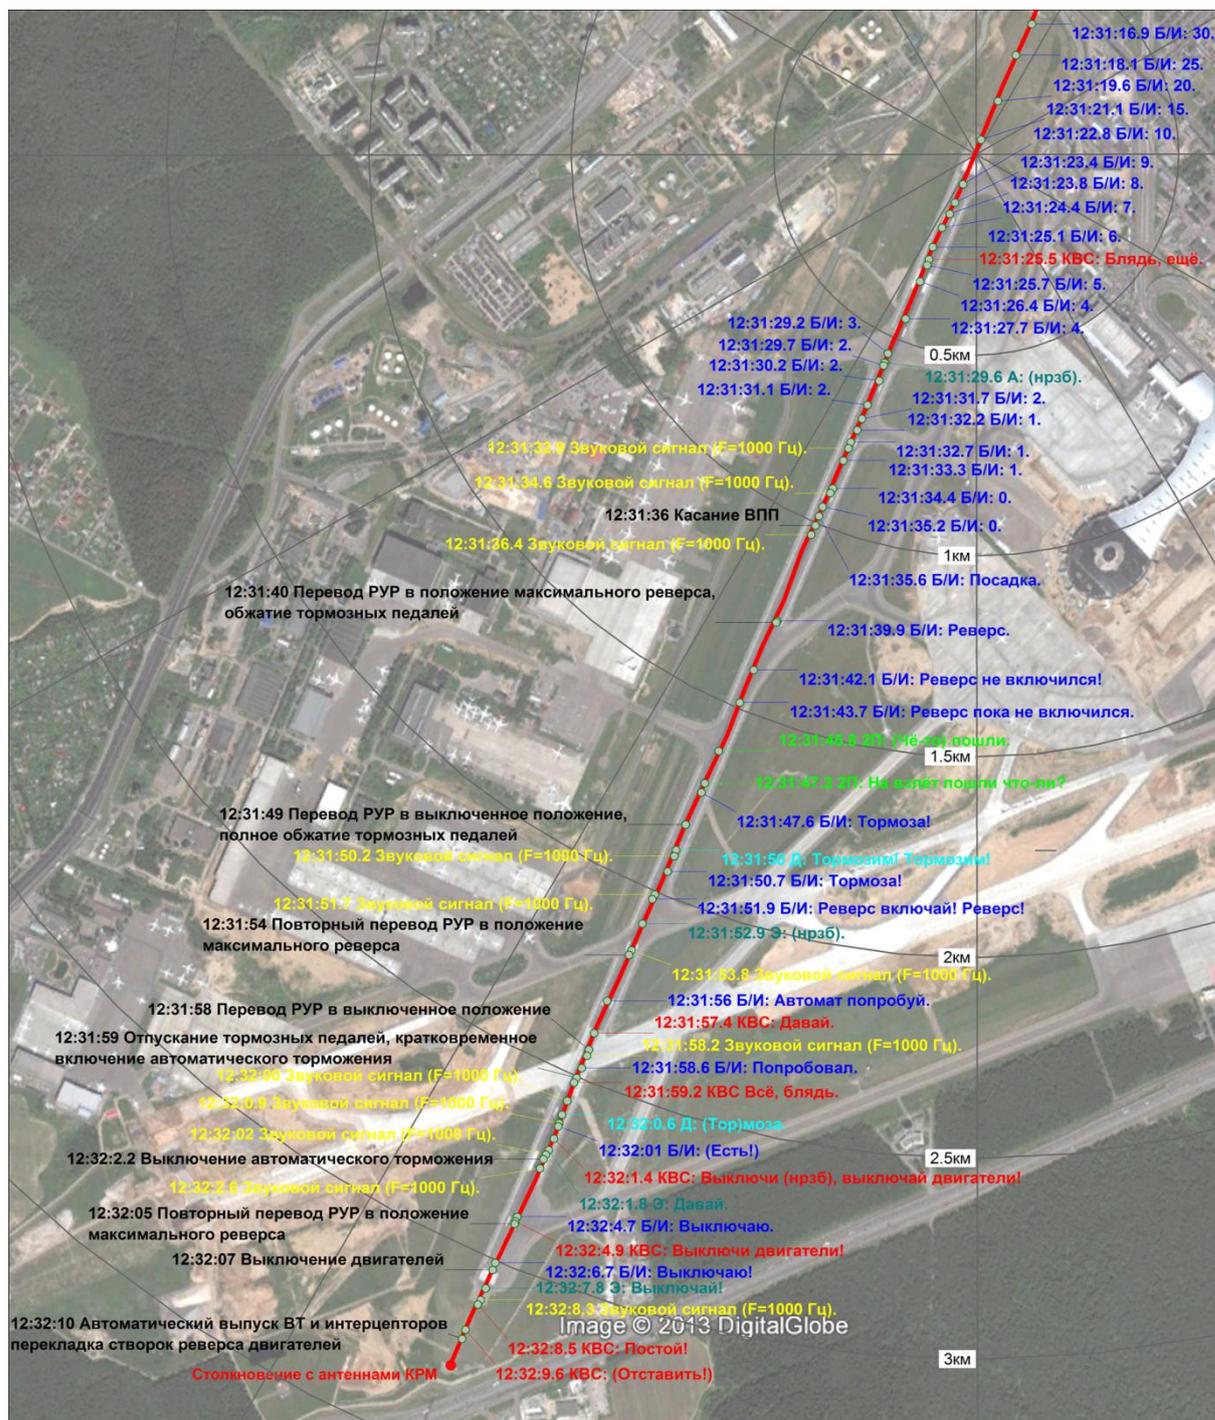
Рис. 13. Траектория движения самолета Ту-204-100В RA-64047 по ИВП-19 а/п Внуково 29.12.2012.

В результате работы двигателей на прямой тяге, к моменту перевода РУР в выключенное положение, приборная скорость увеличилась до 240 км/ч. До этого момента самолет двигался по ВПП на левой и передней опорах шасси. Увеличение приборной скорости, а также управляющие действия экипажа по выдерживанию направления движения, привели к дополнительной «разгрузке» опор шасси. В процессе дальнейшего движения при колебаниях по крену от  $-4.4^{\circ}$  до  $+2.5^{\circ}$  происходило обжатие то левой, то правой опор шасси, на отдельных участках самолет практически полностью отделялся от

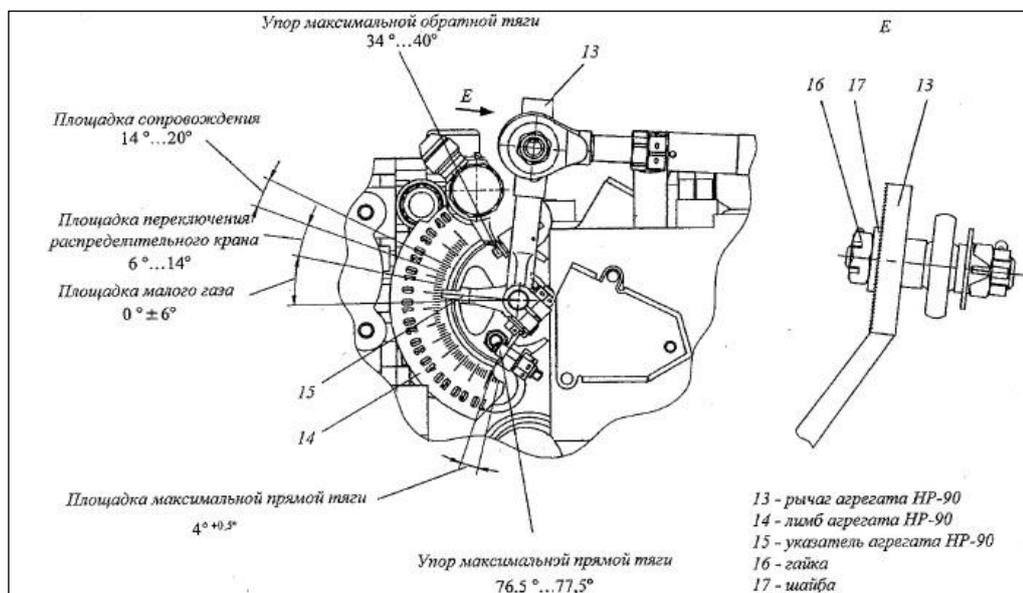
Рис. 14.

При перемещении РУР на промежуточный упор, указатель на лимбе насоса-регулятора проходит через площадку переключения распределительного крана (Рис. 14), после чего за 2...3 секунды выполняется перекладка створок реверсивного устройства на режим обратной тяги. Для предотвращения включения реверса двигателя в воздухе выпуск реверсивных устройств двигателей блокируется в гидросистеме управления реверсом при отсутствии сигнала одновременного обжатия основных опор шасси. Сигнал обжатия основных опор шасси для системы реверса тяги формируется в том случае, когда сработали хотя бы по одному из двух концевых выключателей на каждой опоре.

По логике работы МУБ, при нахождении створок реверса в положении прямой тяги, кулачок блокировки, упираясь в направляющую, не должен позволять перемещать РУР и, соответственно, указатель на лимбе насоса-регулятора дальше площадки сопровождения (Рис. 14.).

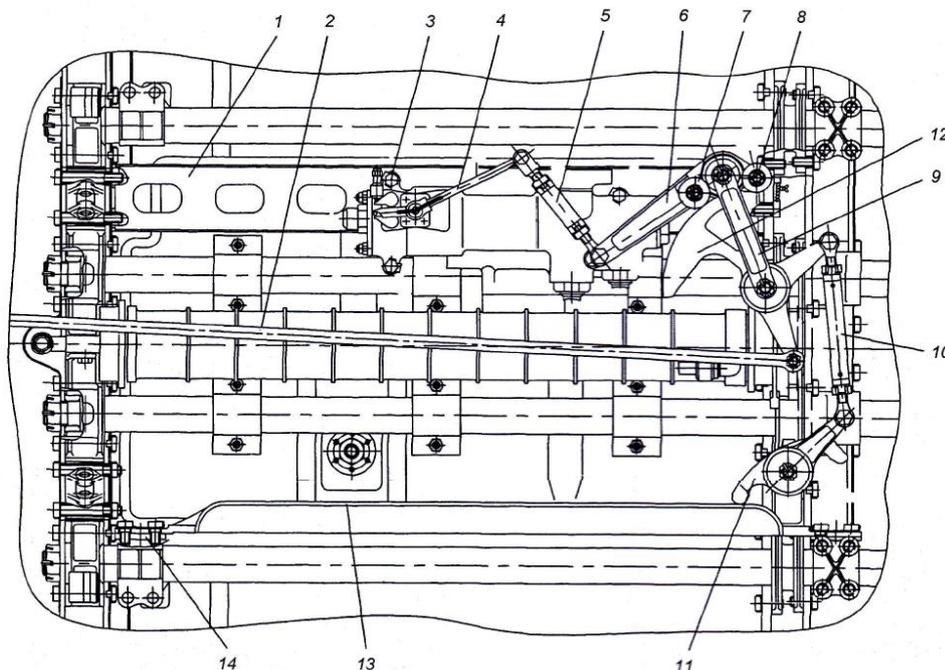
Рис. 7.7. Механизм управления и блокировки РУ двигателя ПС-90А

1 – кронштейн; 2, 5, 10 – тяга; 3 – кран КР-90; 4 – рычаг; 6 – переключатель; 7, 8 – ролики; 9 – перемычка; 11 – кулачок блокировки; 12 – кулачок управления; 13 – направляющая; 14 – кронштейн промежуточный

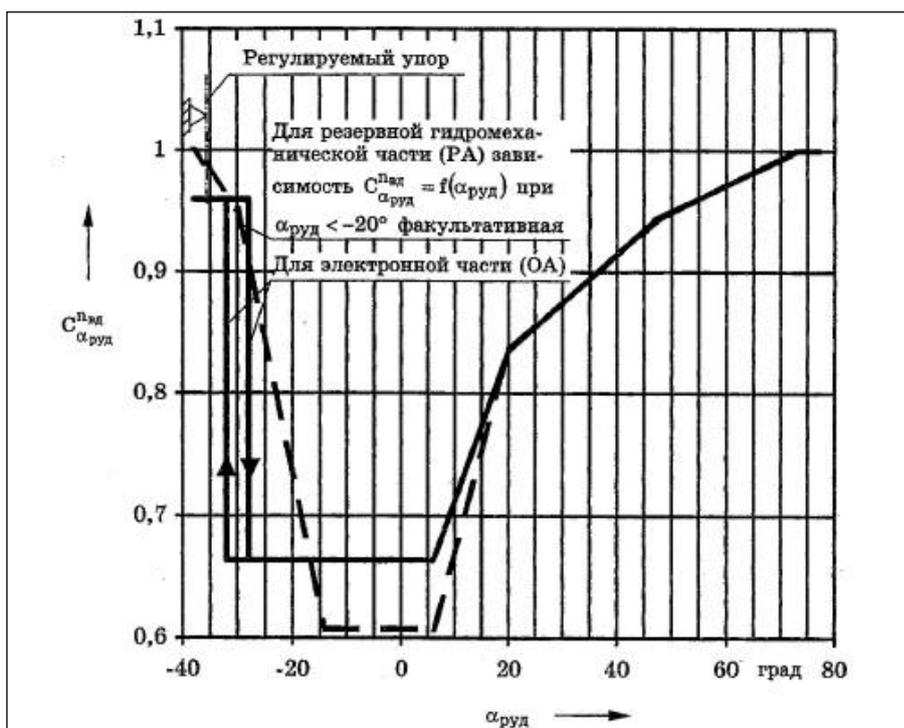
Рис. 17.

В то же время, при отказе РЭД и переходе на резервную автоматику изменение режима работы двигателя при управлении от РУР будет происходить пропорционально отклонению указателя на лимбе насоса-регулятора, начиная с площадки сопровождения (Рис. 17).

В РЛЭ, в разделе 8.1.1.2(2) содержится информация: «Значение обратной тяги определяется величиной отклонения РУР вверх аналогично отклонению РУД при управлении прямой тягой». Данное положение РЛЭ справедливо только для работы двигателя на резервной автоматике, при работе от РЭД (основной режим) данное положение не соответствует действительности и требует корректировки. Также в РЛЭ, в разделе 6.7.3.2 «Действия экипажа при невыпуске основной опоры шасси», в пункте 18 предписывается применение максимального реверса, что, как отмечалось выше, невозможно из-за того, что будет отсутствовать сигнал одновременного обжатия обеих основных опор шасси. Данный пункт также требует корректировки.

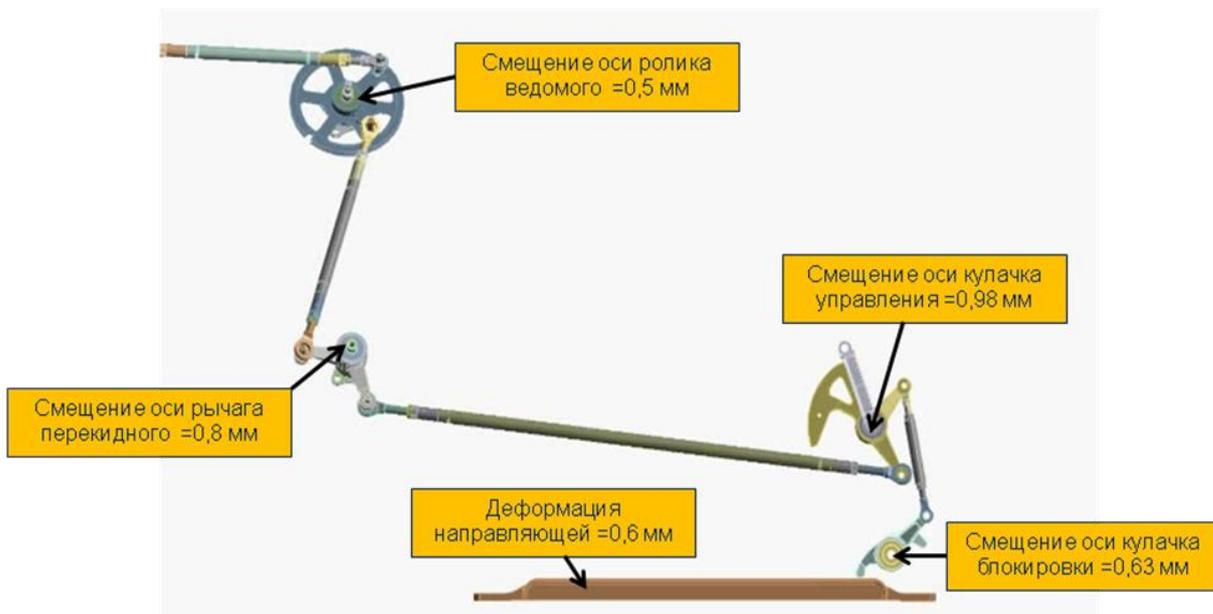
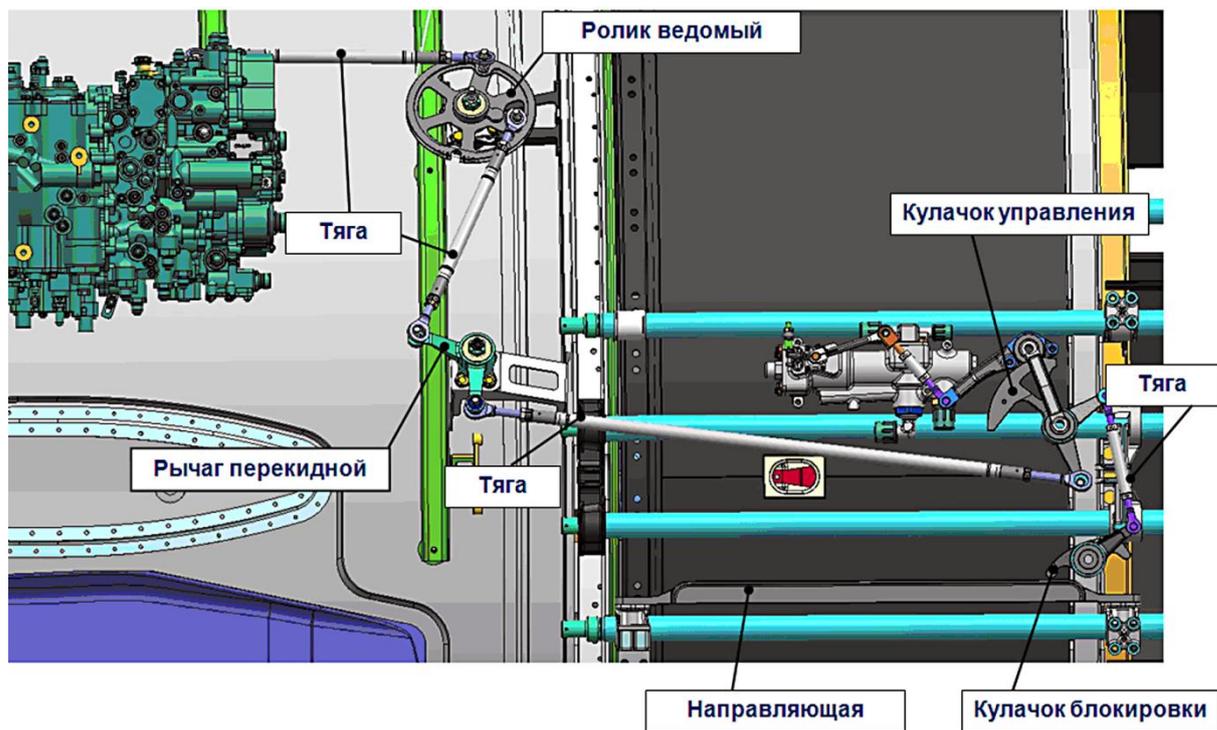
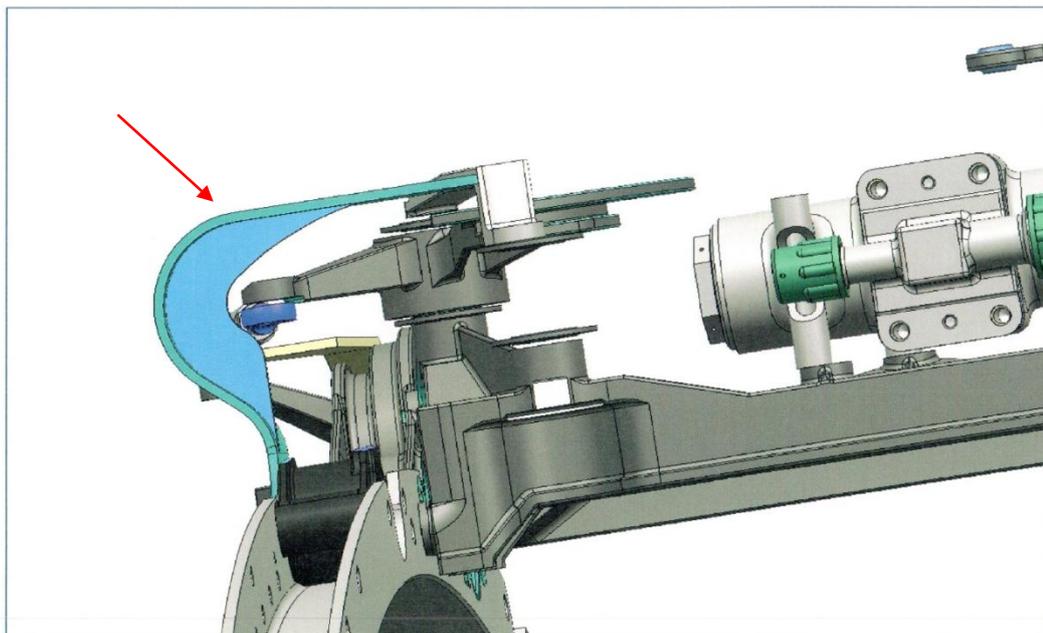
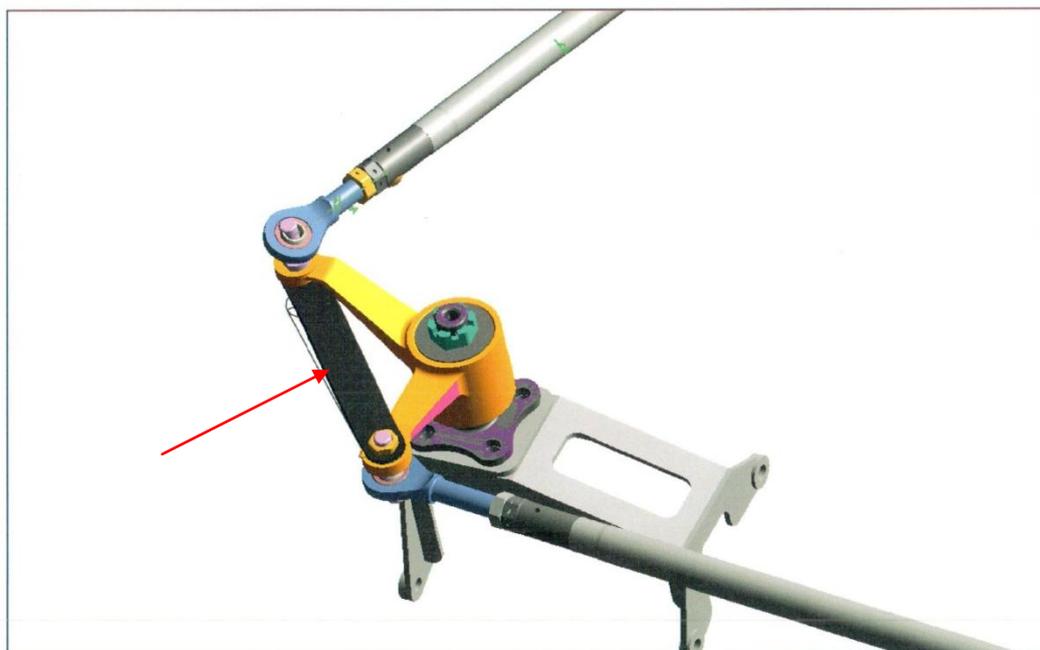
Однако, проведенные Комиссией работы, а также анализ результатов работ по регулировке двигателей, проведенных после АП с самолетом Ту-204-100В RA-64047 в рамках реализации директив летной годности и ЭТУ, показал, что при приложении к рычагу управления реверсом усилия порядка 15 кг возможно смещение указателя на лимбе насоса-регулятора (при упоре кулачка блокировки в направляющую) вплоть до величины  $\sim 10^\circ$  (точные величины зависят от состояния проводки управления каждого конкретного двигателя, с увеличением наработки двигателя после ремонта данные значения, вероятно, увеличиваются). Смещение становится возможным из-за деформации и смещения ряда конструктивных элементов двигательной части системы управления двигателем, включая элементы механизма управления и блокировки (Рис. 18 и Рис. 19). Следует отметить, что, согласно РЭ двигателя, суммарный люфт проводки управления от ведущего ролика до кулачка управления не должен превышать 0.7 мм, при этом суммарный люфт остальной части МУБ, включая кулачок блокировки и направляющую, не нормируется. После АП с самолетом Ту-204-100В RA-64047 жесткость конструкции была усилена путем установки ряда дополнительных элементов (Рис. 20 и Рис. 21, дополнительные элементы показаны красными стрелками).

Дополнительное перемещение указателя на лимбе насоса-регулятора возможно также при наличии зазора между кулачком блокировки и направляющей при положении РУР на промежуточном упоре. Помимо характеристик жесткости проводки управления конкретного двигателя, величина усилий, которые необходимо приложить к РУР для их перемещения до момента увеличения тяги двигателя при непереложенных створках реверса, существенным образом зависит от величины регулировки зазора между кулачком блокировки и направляющей. Чем больше этот зазор, тем легче пилоту, приложив
