# INFORME PRELIMINAR

**Investigación COL-16-37-GIA**  
**Agotamiento de combustible**  
**AVRO 146-RJ85, Matrícula CP2933**  
**29 de Noviembre de 2016**  
**La Unión, Antioquia – Colombia**

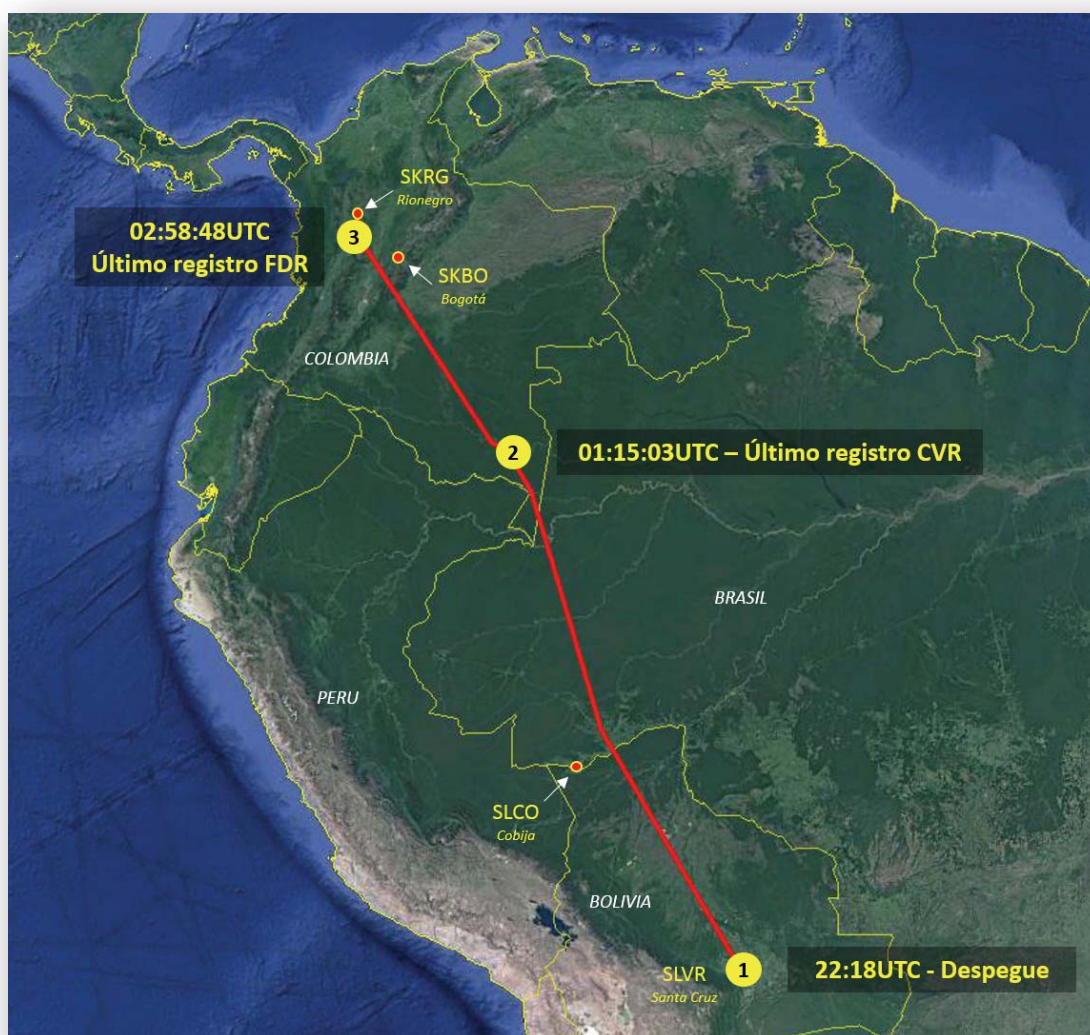
**Figura 1.** Traza de vuelo del registro del FDR

La aeronave despegó de Santa Cruz a las 22:18hrs y ascendió a nivel de vuelo crucero inicial de FL260, nivelando a las 22:41hrs. A las 22:49hrs continuó su ascenso a FL280 donde niveló a las 22:58hrs. Posteriormente a las 23:54hrs, realizó el ascenso al nivel de crucero final de FL300, nivelando a las 00:14hrs. La velocidad de crucero registrada fue de 220kt CAS. La ruta realizada se muestra en la Figura 1.

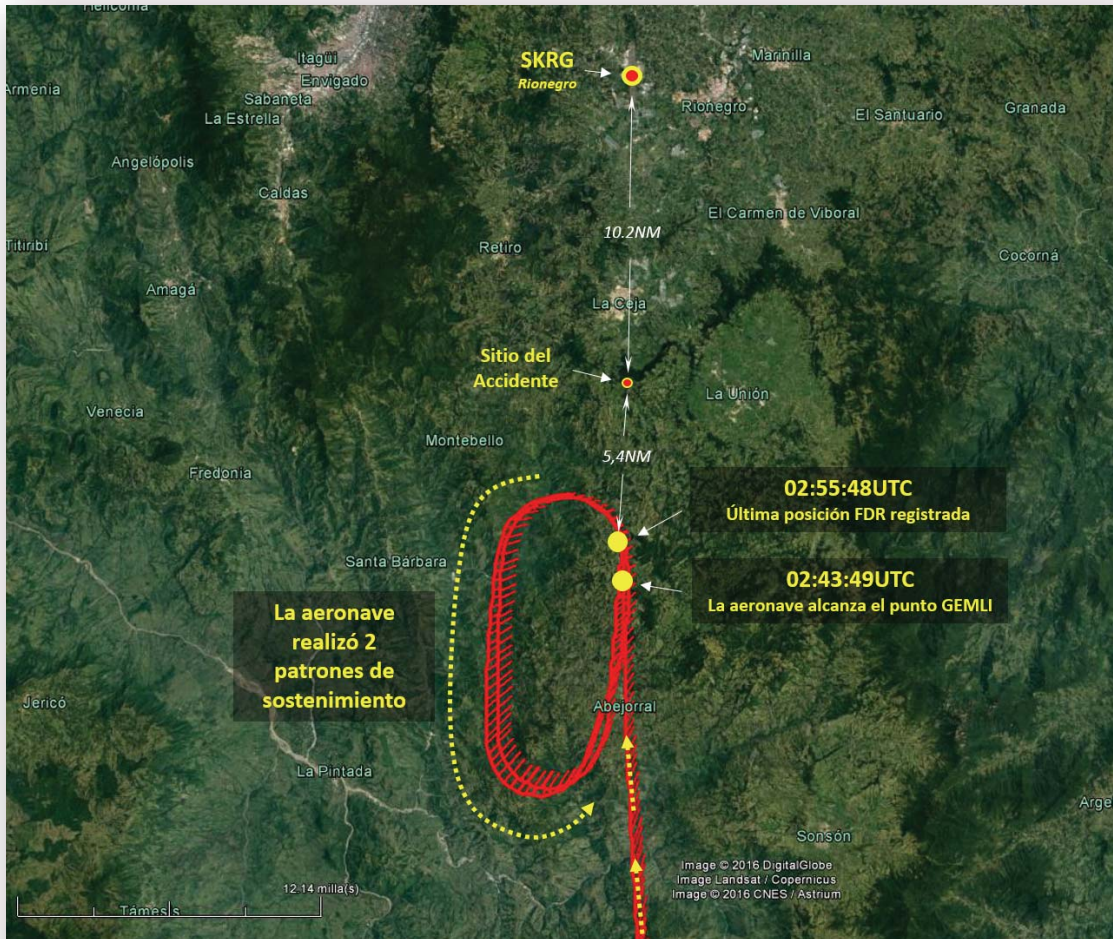
**Figura 3. Traza FDR de la aeronave en el patrón GEMLI**

A las 02:43:52hrs, la aeronave niveló a FL210, los flaps se ajustaron a 18° y la velocidad se redujo a 180 kt CAS. A las 02:45:03hrs, la tripulación informó al ATC que habían entrado al patrón de sostenimiento en el punto GEMLI a FL210.

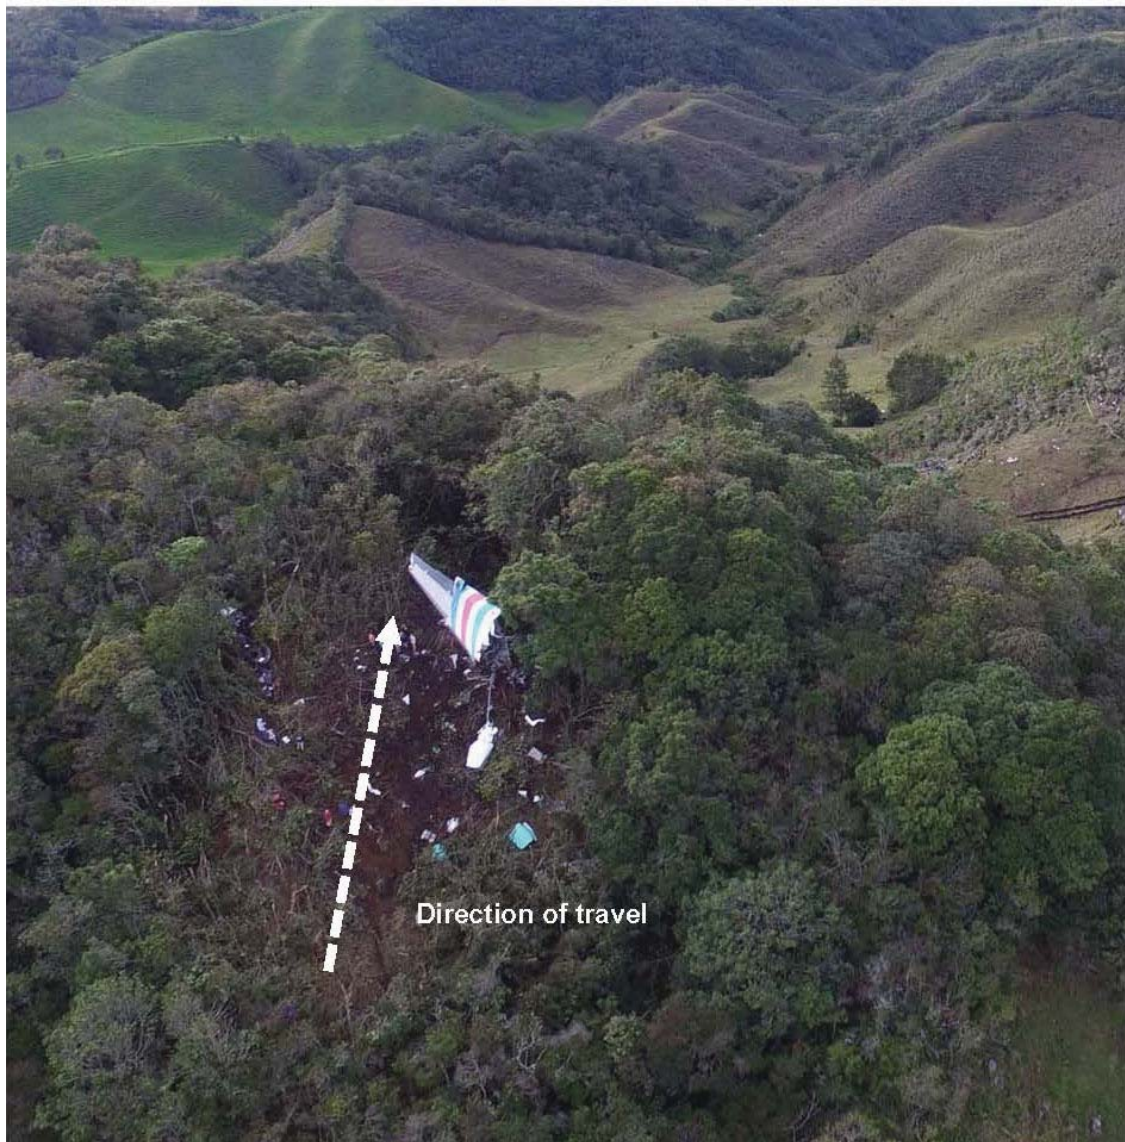
*Figura 4 Dirección de Impacto*

El punto inicial de impacto se identificó en la cuesta sur del terreno montañoso, justo debajo de la cresta de la montaña en un rumbo de aproximadamente 310°. Según la información del GPS, la dirección de disipación de energía desde el punto inicial de impacto continuó 140mts cuesta abajo por la cuesta norte de la montaña hasta la posición final de los restos de la aeronave. La dirección de disipación de energía registraba un rumbo de 290°.

La posición GPS aproximada del sitio de impacto inicial fue en coordenadas N05°58'43.56"- W075°25'7.86". El elemento más grande ubicado en el primer impacto fue la sección del empenaje, con el timón y ambos elevadores (Figura 4 y 5). El empenaje se hallaba desprendido del fuselaje principal en el punto de la estructura del mamparo de presión. Los bordes de ataque de los estabilizadores horizontales y verticales se encontraban en buenas condiciones con poca evidencia de daño. Los frenos aerodinámicos estaban cerca de la cola y permanecían unidos por el cableado eléctrico.

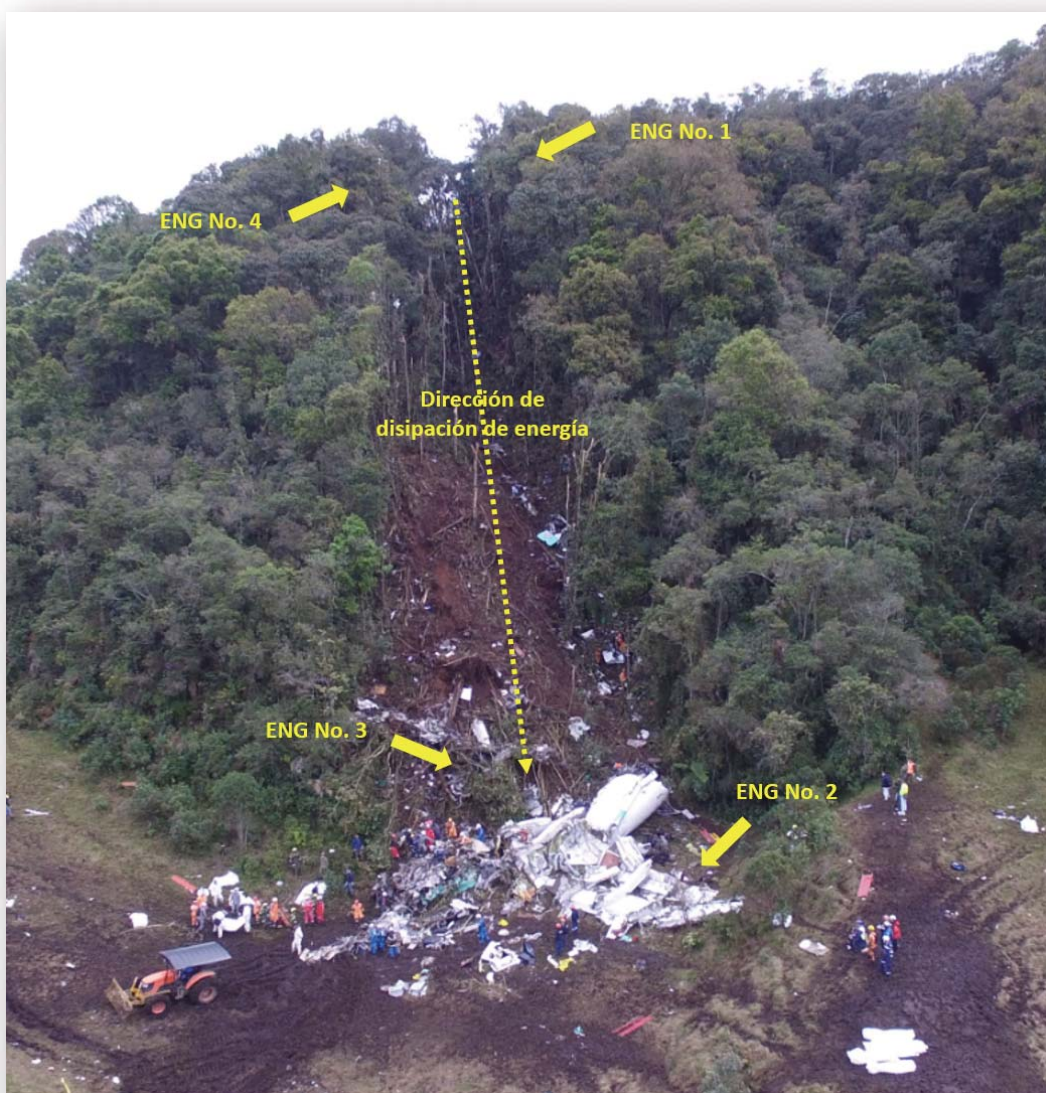
*Figura 6. Posición de los motores en el patron de restos.*

Los motores No. 1 y No. 4 se encontraron cerca al punto inicial de impacto. El motor No. 1 a la izquierda, y el No. 4 a la derecha. Se encontraron los motores No. 2 y No. 3 en el área de los restos principales, el motor No. 2 a la izquierda, y el motor No. 3 a la derecha (Figura 6). El motor número 3 se encontró soportado por un árbol que fue arrancado con una pendiente que se consideraba inestable, por lo que no fué posible el examen minucioso del motor.

En la inspección de campo de los motores No. 1, 2 y 4 no se evidenció incendio, ni falla interna en los mismos. Hubo diferente afectación de daños en los motores y todos presentaban en sus secciones de entrada prominente vegetación, tierra y escombros de árboles. Ninguno de los motores mostraba escoriaciones o abrasión circunferencial en los spinner. El estado final de los motores examinados evidenció que al momento del impacto, no se encontraban generando potencia.

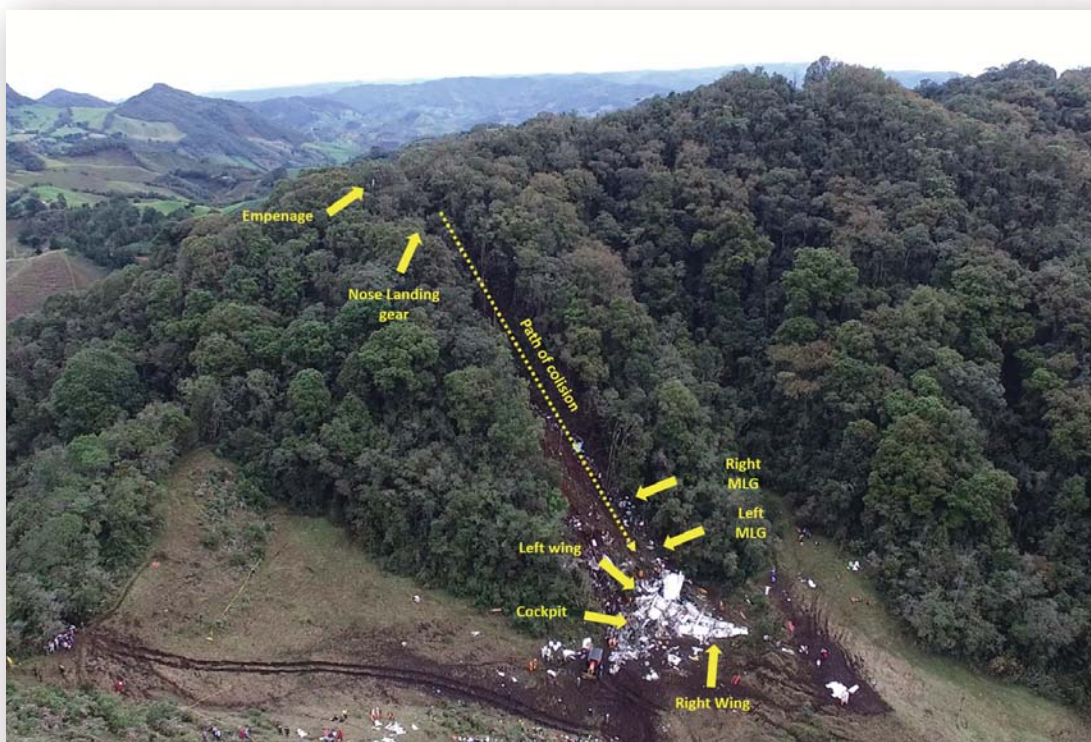
*Figura 7 Ubicación de la trayectoria de impacto y ubicación de los restos principales*

Dentro de los componentes mayores identificados, se encontraron componentes como la cabina de mando, la parte frontal del fuselaje, las alas, sección posterior del fuselaje y el motor No. 2. Los restos se desplazaron cuesta abajo a través de la vegetación del terreno montañoso (Figura 7).

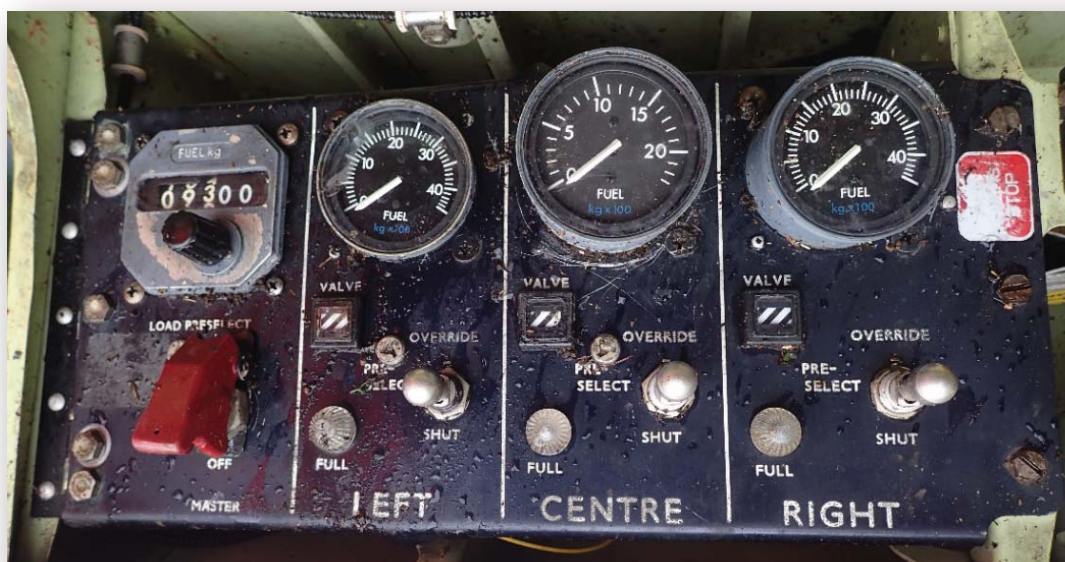
Figura 8 Panel de reaprovisionamiento de combustible

El panel de reaprovisionamiento de combustible (Figura 8) tenía una carga de combustible de 9.300 kg. Los tres indicadores de contenido de combustible dentro del panel indicaban cero, situación que es esperable cuando se elimina la energía eléctrica. Los tres interruptores de selección de la válvula de combustible estaban en la posición PRE-SELECT.
