**МЕЖГОСУДАРСТВЕННЫЙ АВИАЦИОННЫЙ КОМИТЕТ
КОМИССИЯ ПО РАССЛЕДОВАНИЮ АВИАЦИОННЫХ ПРОИСШЕСТВИЙ**

**ОКОНЧАТЕЛЬНЫЙ ОТЧЁТ
ПО РЕЗУЛЬТАТАМ РАССЛЕДОВАНИЯ АВИАЦИОННОГО ПРОИСШЕСТВИЯ**

Вид авиационного происшествия	Авария
Тип воздушного судна	Самолёт Ан-26-100
Государственный и регистрационный опознавательные знаки	RA-26660
Собственник	АО «АК «Полярные авиалинии»
Эксплуатант	АО «АК «Полярные авиалинии»
Авиационная администрация	Саха (Якутское) МТУ ВТ Росавиации
Место происшествия	РФ, Республика Саха (Якутия), Абыйский улус (район), в 770 м западнее КТА аэродрома Белая Гора, координаты: 68°33'22.5" с. ш., 146°12'45.3" в. д.
Дата и время	11.10.2016, 16:38 местного времени (05:38 UTC), день

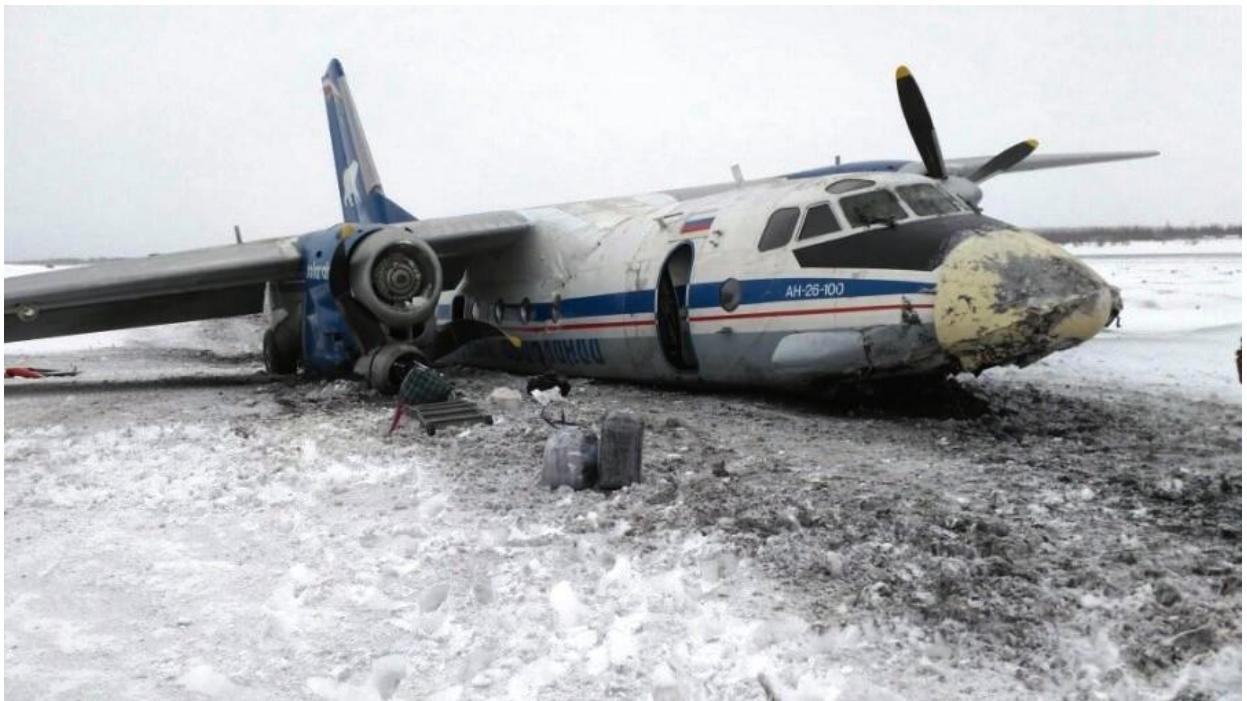
Рис. 11. Самолёт Ан-26-100 RA-26660 после АП

Общий вид ВС после АП показан на Рис. 11.

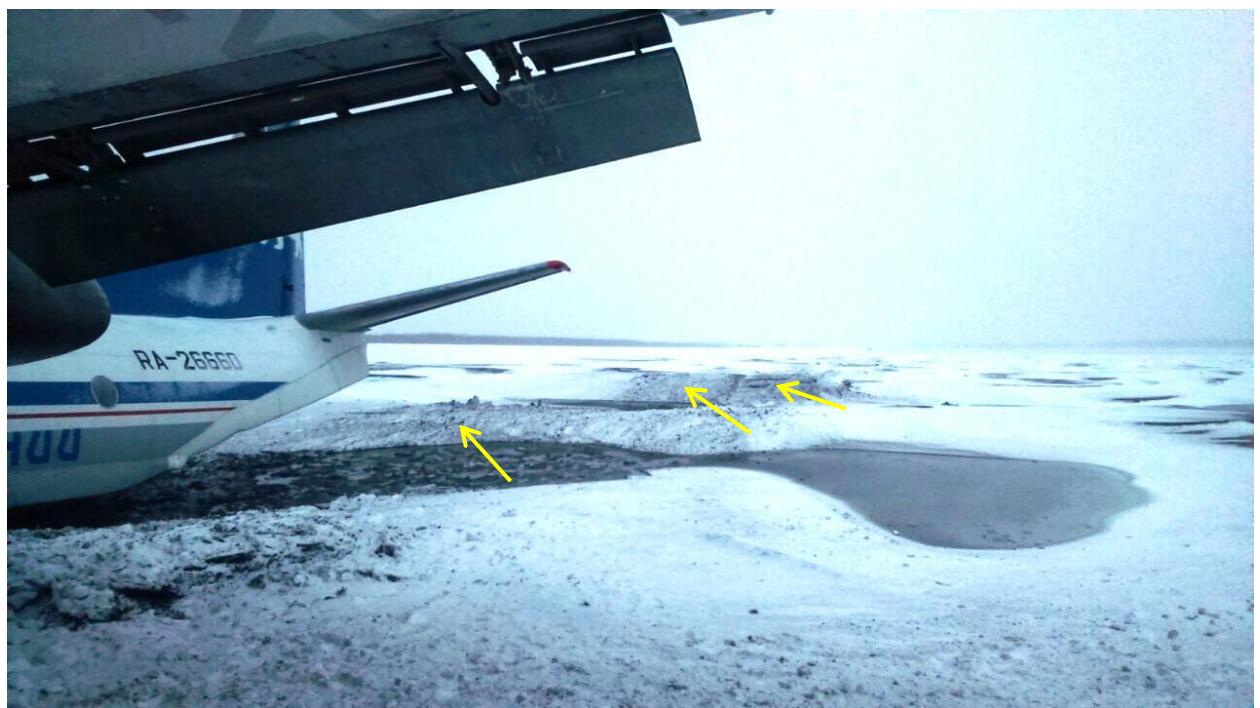
Рис. 12. Следы движения ВС по грунту (показаны стрелками)

Приземление ВС на песчаную отмель в пойме реки Индигирка (Рис. 12) произошло с МК $\approx 63^\circ$ основными стойками шасси со скоростью 180 км/ч, перегрузкой 1.1 g, левее 230 м оси ВПП на расстоянии 390 м до порога 07 ГВПП.

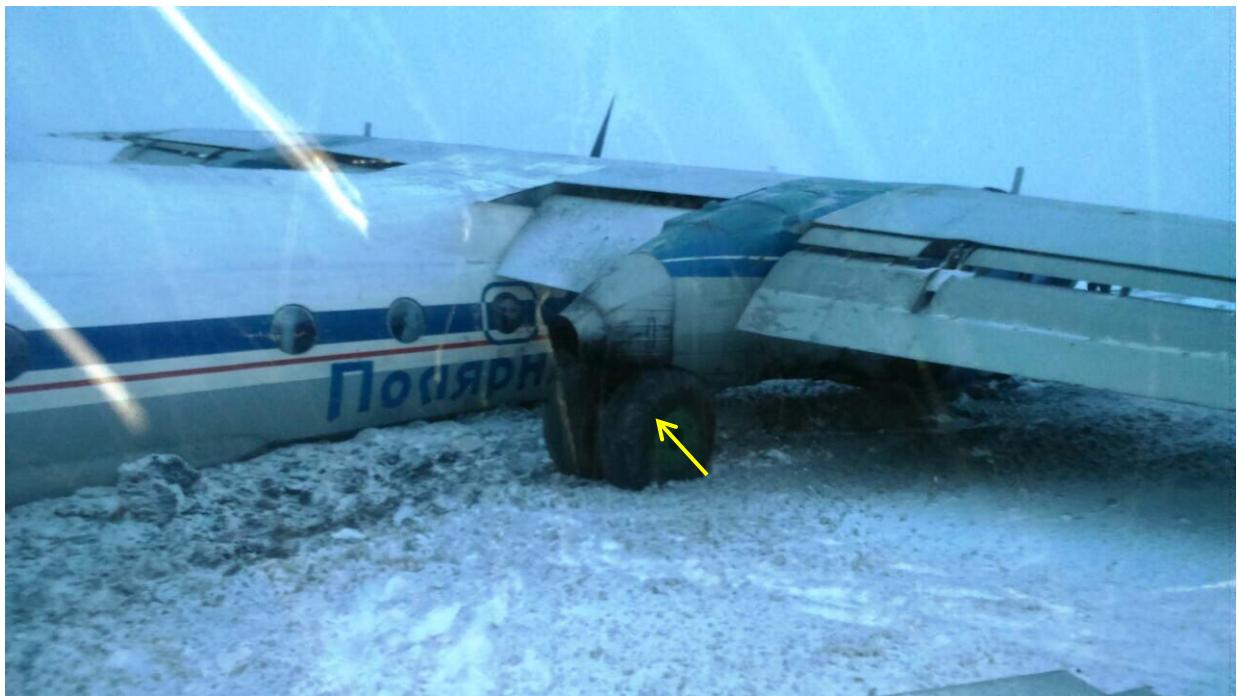
Рис. 13. Складывание правой основной стойки шасси (колёса шасси показаны стрелкой)

При дальнейшем «скаккообразном» движении ВС по грунту произошло разрушение подкоса и складывание назад правой основной стойки шасси (Рис. 13).

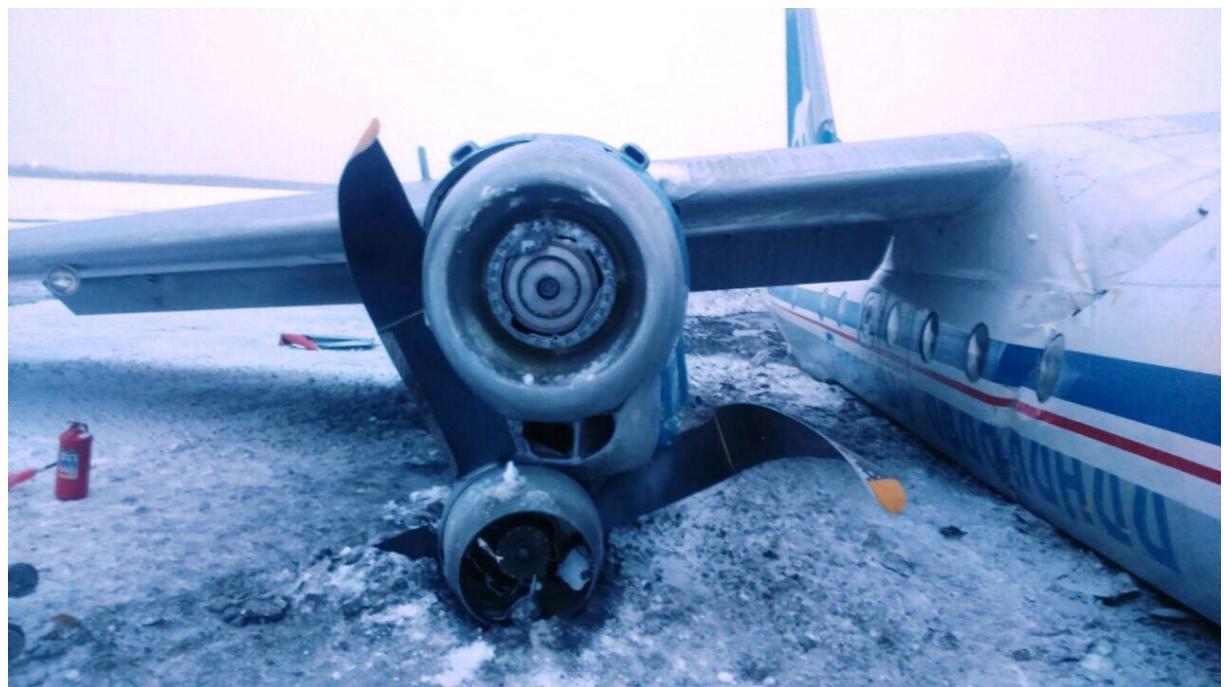
Рис. 14. Отделение ВВ от правого двигателя

После складывания правой основной стойки шасси произошло столкновение лопастей ВВ правой силовой установки с земной поверхностью и отделение ВВ от правого двигателя (Рис. 14).

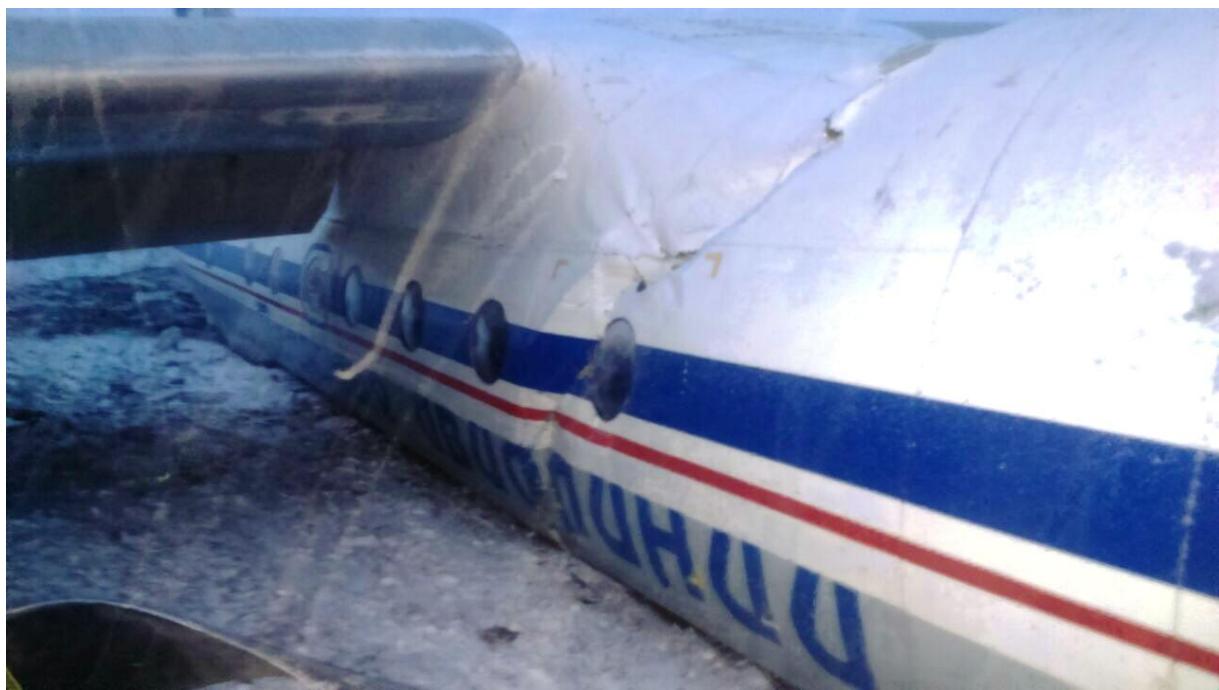
Рис. 15. Деформированный фюзеляж ВС

В ходе «скачкообразного» движения ВС по земной поверхности был деформирован фюзеляж в районе 12–15 шпангоутов (Рис. 15).

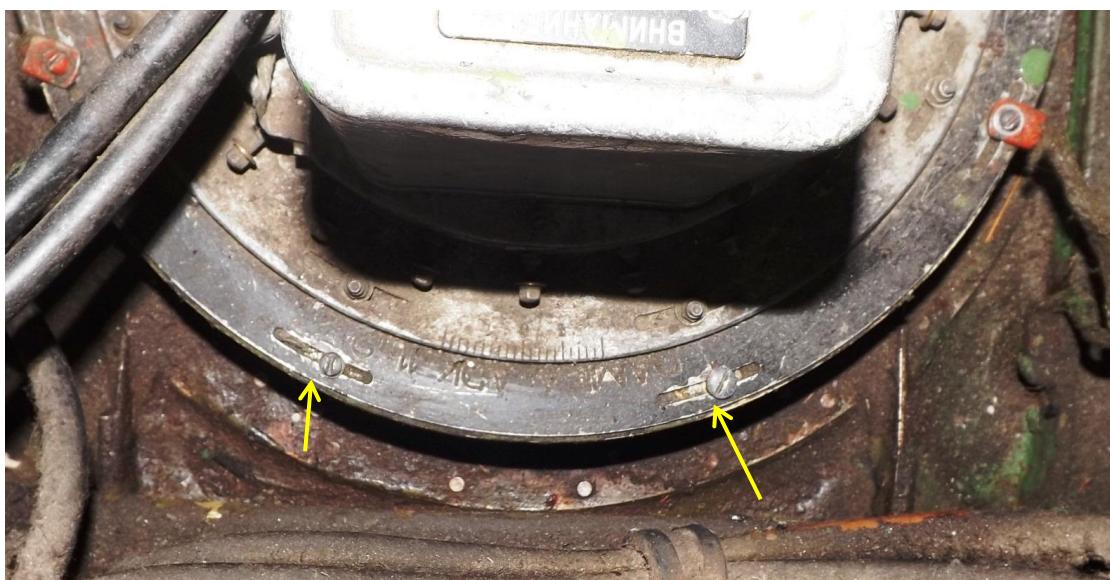
При визуальном осмотре блока направленной (рамочной) антенны АРК второго комплекта, установленного в нижней части фюзеляжа, установлено, что блок неоднократно поворачивался: лакокрасочное покрытие на винтах и плате рамки повреждено (Рис. 20).

Рис. 20. Блок направленной (рамочной) антенны АРК второго комплекта (винты и повреждённое лакокрасочное покрытие показаны стрелками)

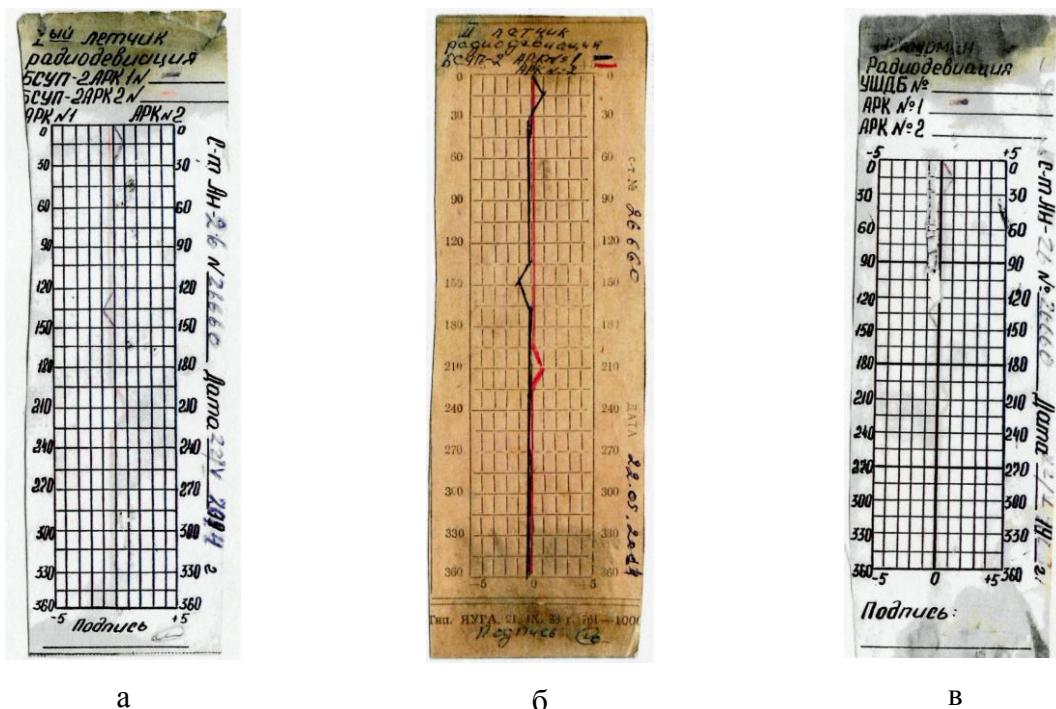
Рис. 21. Графики радиодевиации: а – у КВС, б – у второго пилота, в – у штурмана

В кабине экипажа ВС у проверяющего, КВС и штурмана были установлены графики радиодевиации (Рис. 21). На всех графиках величина радиодевиации не превышает 1°, кривые радиодевиации не читаются, подписи неразборчивы, даты выполнения работ по списыванию радиодевиации имеют многочисленные исправления. Установить по графикам, кто и когда выполнял радиодевиационные работы, не представляется возможным.

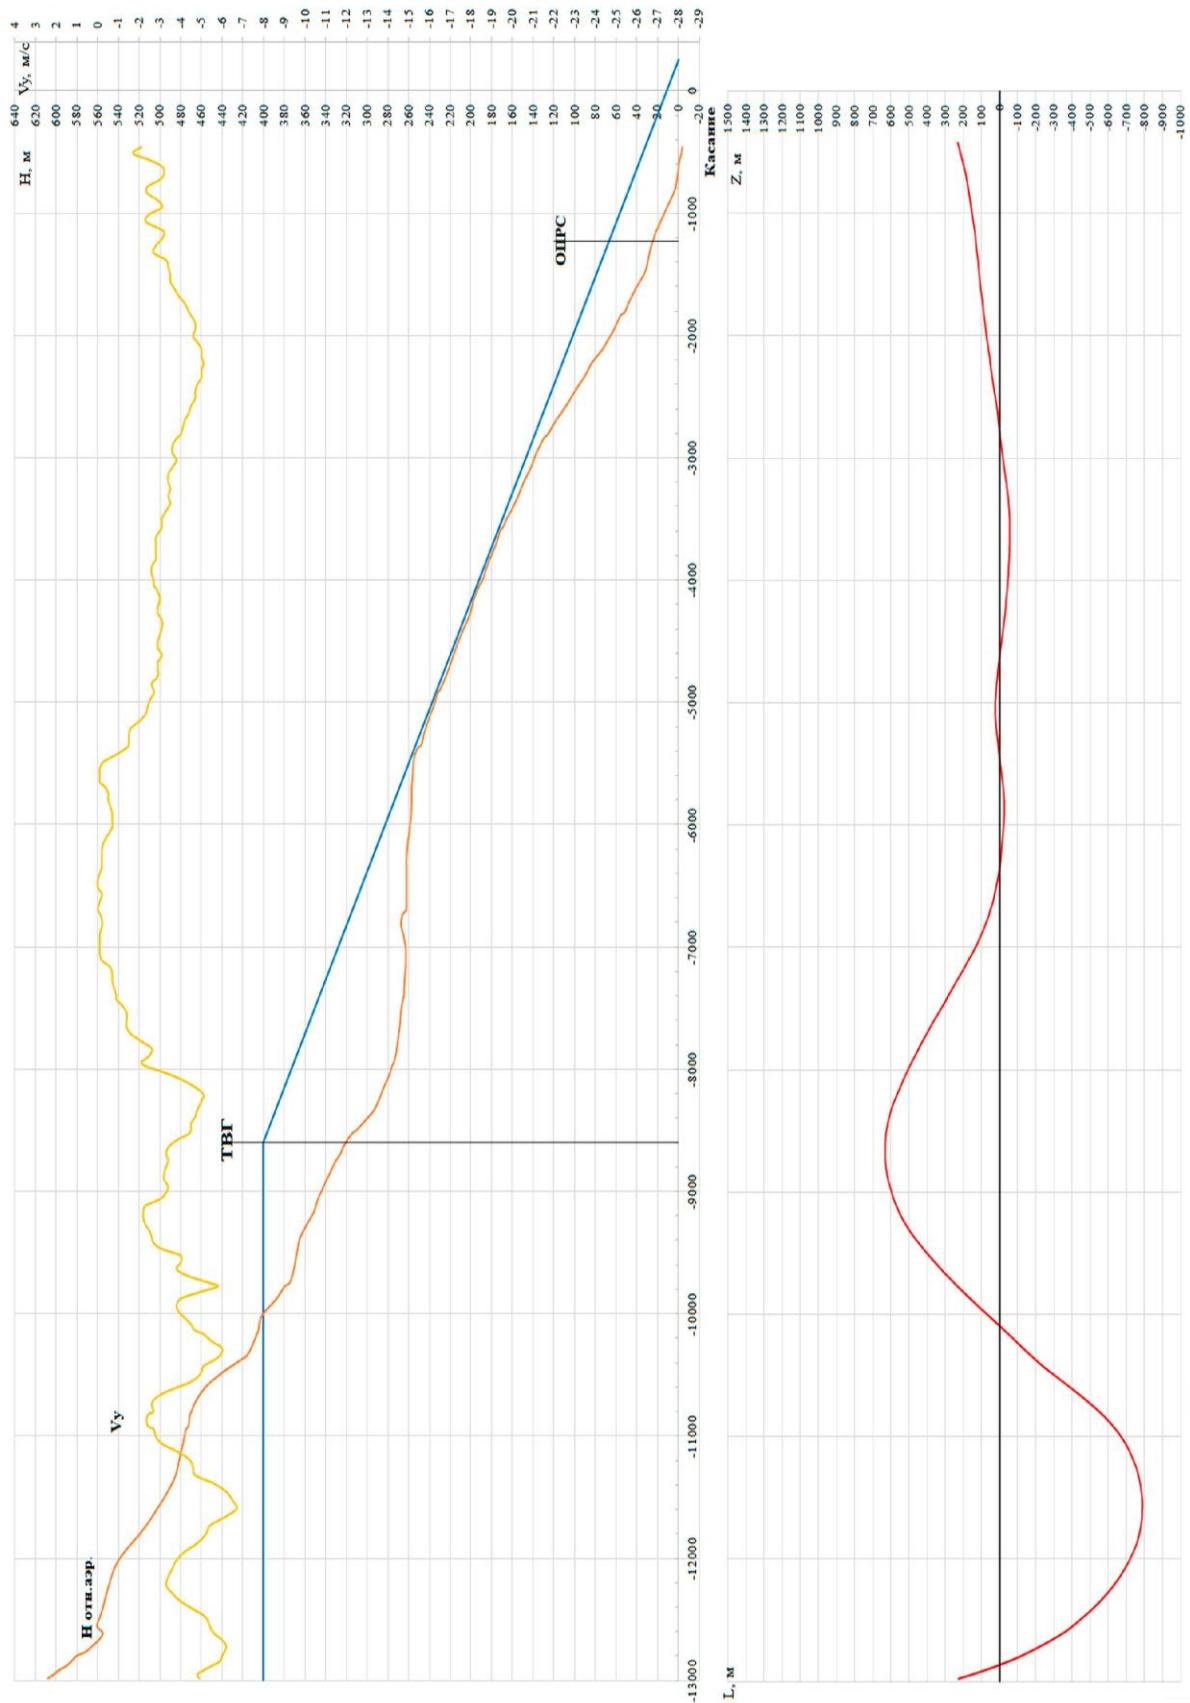
Рис. 25. Траектории движения самолёта Ан-26-100 RA-26660 по курсу и глиссаде, зарегистрированные TS3400

В 05:35:14 ВС подошло к линии продолженной оси ГВПП и продолжило полёт параллельно посадочному курсу (Рис. 25).

Расчёт на посадку проверяющий стал строить на этот участок местности, увеличив скорость снижения до 5 м/с. ВС стало снижаться «под глиссаду» и уклоняться влево (Рис. 25).

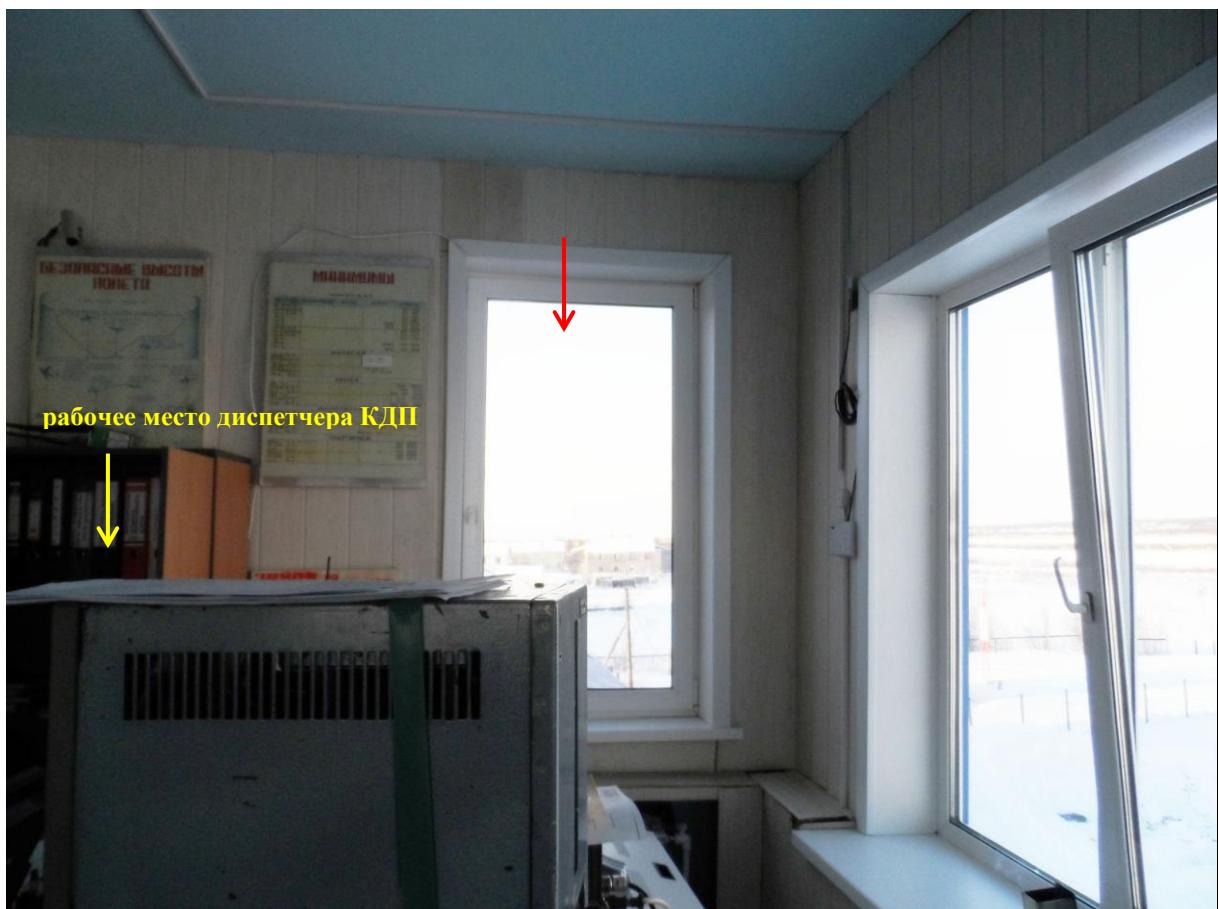
- с рабочего места диспетчера КДП с МКпос=71° подход и торец 07 ГВПП визуально не наблюдаются, так как этому мешает стена КДП. Для того, чтобы наблюдать заход ВС на ГВПП и посадку, диспетчер КДП должен покинуть свое рабочее место и подойти к окну, размещенному слева от рабочего места (Рис. 30).

Рис. 30. Окно (показано стрелкой), из которого диспетчер КДП может наблюдать за ВС при выполнении снижения по глиссаде и посадке

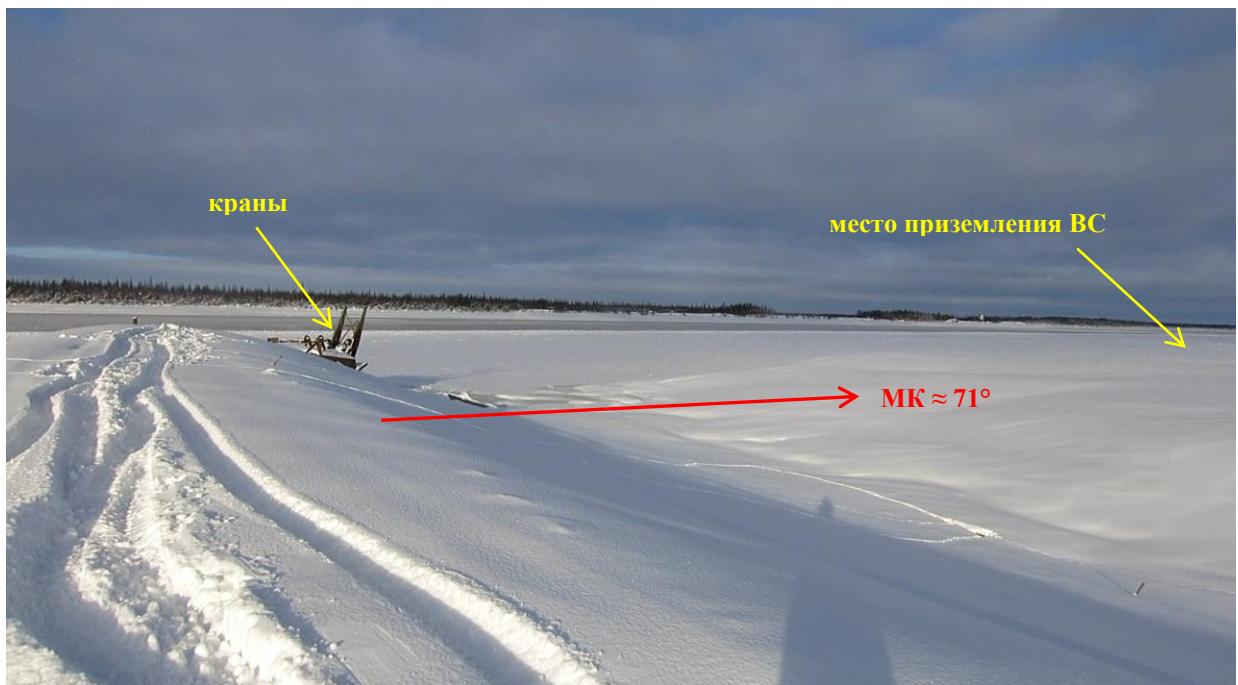
Вероятнее всего, в условиях снежного заряда проверяющий не видел ГВПП и принял за ГВПП место на пойме реки Индигирка, которое представляло собой наносы (барханы) песка, присыпанные снегом с отдельными «проплещинами» (влажный песок). За маркеры ГВПП он принял портовые краны (Рис. 31 и Рис. 32) и другие сооружения, находящиеся под снегом перед выбранным для приземления участком поймы реки.

Рис. 31. Вид на краны, которые проверяющий принял за маркеры ВПП
