#### INSPECTION GÉNÉRALE DE L'AVIATION CIVILE

#### BUREAU ENQUÊTES — ACCIDENTS

# RAPPORT FINAL DE LA COMMISSION D'ENQUÊTE

## à l'avion L 1049 G F-BHBC, de la Compagnie nationale Air France

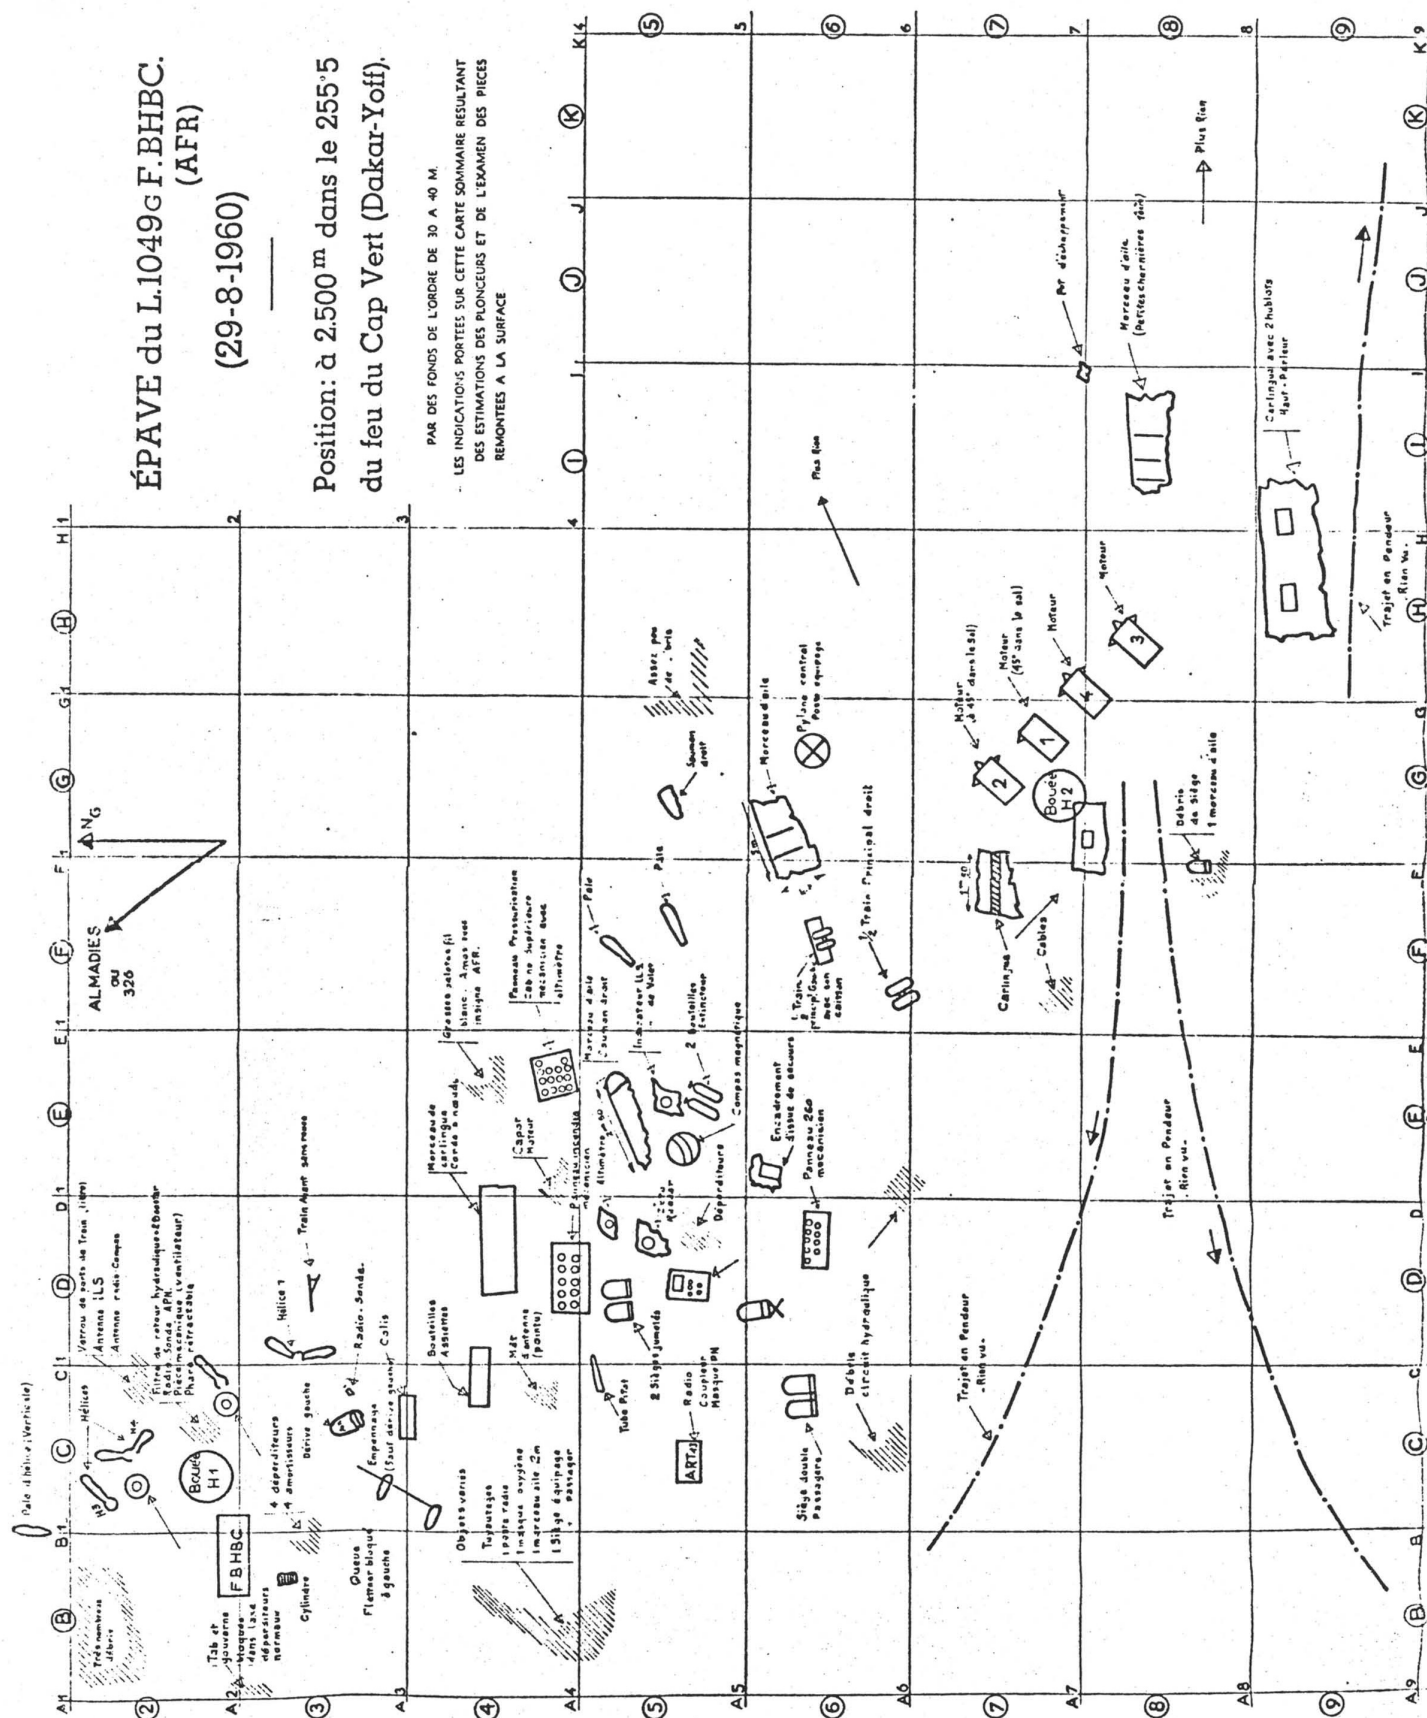
Toutefois, un plan de répartition de la plus grande partie des éléments de l'épave a pu être dressé. Ce plan, qui figure en annexe au présent rapport, a été établi avec le concours de plongeurs autonomes ; en raison des conditions de travail exceptionnellement dures (profondeur, visibilité médiocre), seules les positions relatives des pièces peuvent être considérées comme significatives, ainsi que les axes relevés ; l'échelle de distance est seulement approchée et les courants ont pu déplacer certains éléments légers.

INDICATIONS PORTÉES SUR CETTE CARTE SOMMAIRE RESULTANT  
DES ESTIMATIONS DES PLONCEURS ET DE L'EXAMEN DES PIÈCES  
REMONTÉES A LA SURFACE

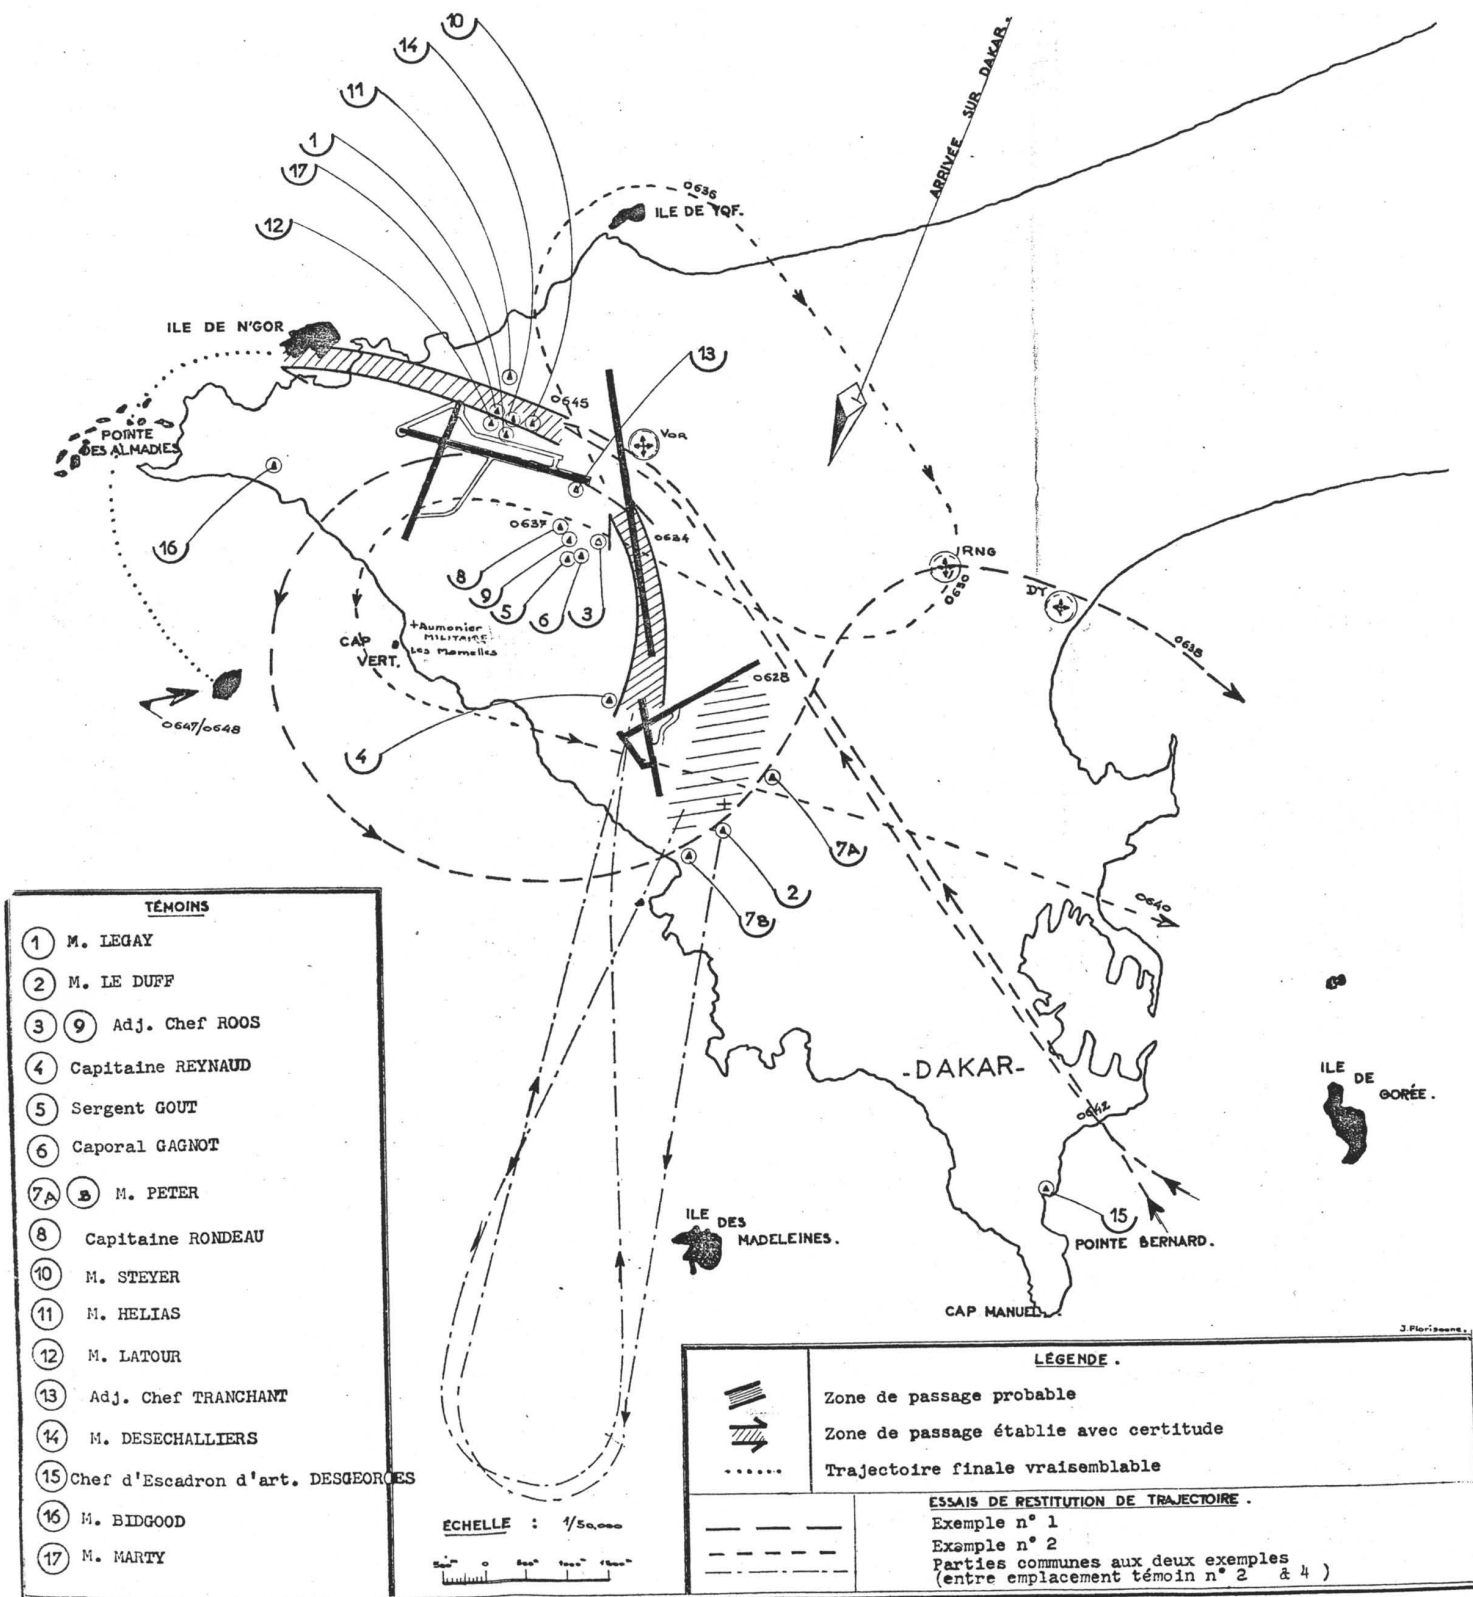
# ÉLÉMENTS DE LA TRAJECTOIRE DU FBHBC

## SELON L'ENREGISTREMENT DES COMMUNICATIONS ET LES DIFFÉRENTS TEMOIGNAGES RECUEILLIS
