**BPEA/ACCID/ 06/2016**

**RAPPORT FINAL D'ENQUETE TECHNIQUE SUR L'ACCIDENT SURVENU  
LE 13 SEPTEMBRE 2013 A 12 HEURES 20' (UTC)  
A L'AERONEF DE TYPE ANTONOV 2, IMMATRICULE 9Q-CFT  
DE LA COMPAGNIE AIR KASAI, DANS LA LOCALITE DE KAMAKO  
DANS LA PROVINCE DU KASAI OCCIDENTAL**

**Avril 2014**

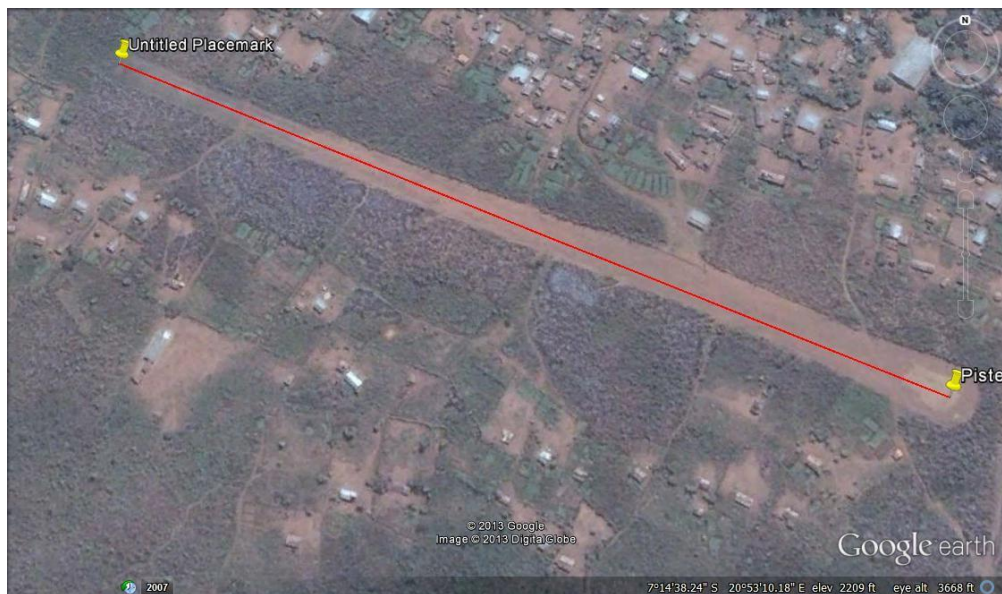
**Fig. 1.** Vue aérienne de la piste de KAMAKO.

Les procédures d'approche sur la piste 30 n'est pas faisable.

L'inclinaison de la piste est d'environ 2,5 degrés.
