Rapport préliminaire

Accident survenu le **25 janvier 2007**
sur l'**aérodrome de Pau Pyrénées (64)**
au **Fokker 28-100**
immatriculé **F-GMPG**
exploité par **Régional**

Bureau d'Enquêtes et d'Analyses
pour la sécurité de l'aviation civile

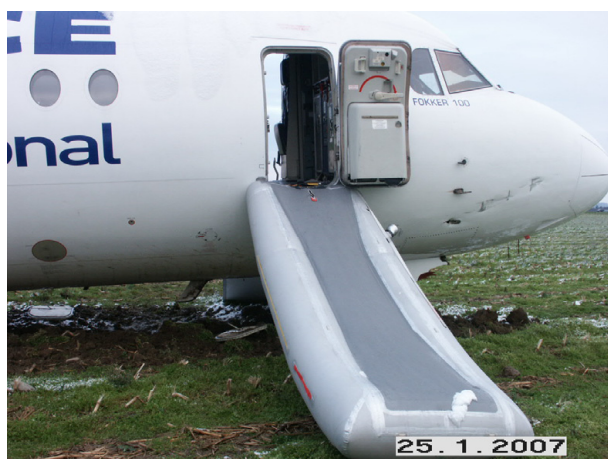
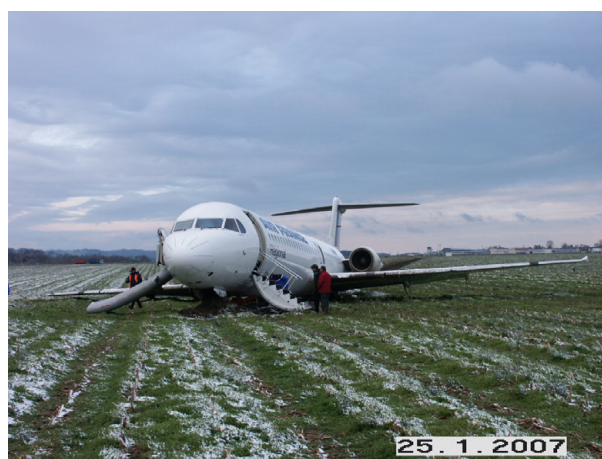
Après avoir ensuite tenté l'ouverture de la porte avant gauche en secours, il l'a ouverte en mode normal.

L'hôtesse a ouvert l'issue latérale arrière gauche et a fait sortir une quinzaine de passagers. Aucun passager n'a ouvert les panneaux dissimulant le mécanisme d'ouverture des autres issues de secours latérales.
