**МЕЖГОСУДАРСТВЕННЫЙ АВИАЦИОННЫЙ КОМИТЕТ
КОМИССИЯ ПО РАССЛЕДОВАНИЮ АВИАЦИОННЫХ ПРОИСШЕСТВИЙ**

**ОКОНЧАТЕЛЬНЫЙ ОТЧЕТ
ПО РАССЛЕДОВАНИЮ АВИАЦИОННОГО ПРОИСШЕСТВИЯ**

Вид авиационного происшествия	АПБЧЖ
Тип воздушного судна	B-737-300
Государственный и регистрационный опознавательные знаки	EX-37005
Заводской номер	24681
Владелец ВС	Авиакомпания «Avia Traffic Company»
Эксплуатант	Авиакомпания «Avia Traffic Company»
Авиационная администрация	Агентство ГА Кыргызской Республики
Место авиационного происшествия	Кыргызская Республика, аэрордом Ош Координаты: N 40°35'59,00" и E 072°48' 40,04"
Дата, время авиационного происшествия	22.11.2015, 02:00 UTC (08:00 местного времени), сумерки

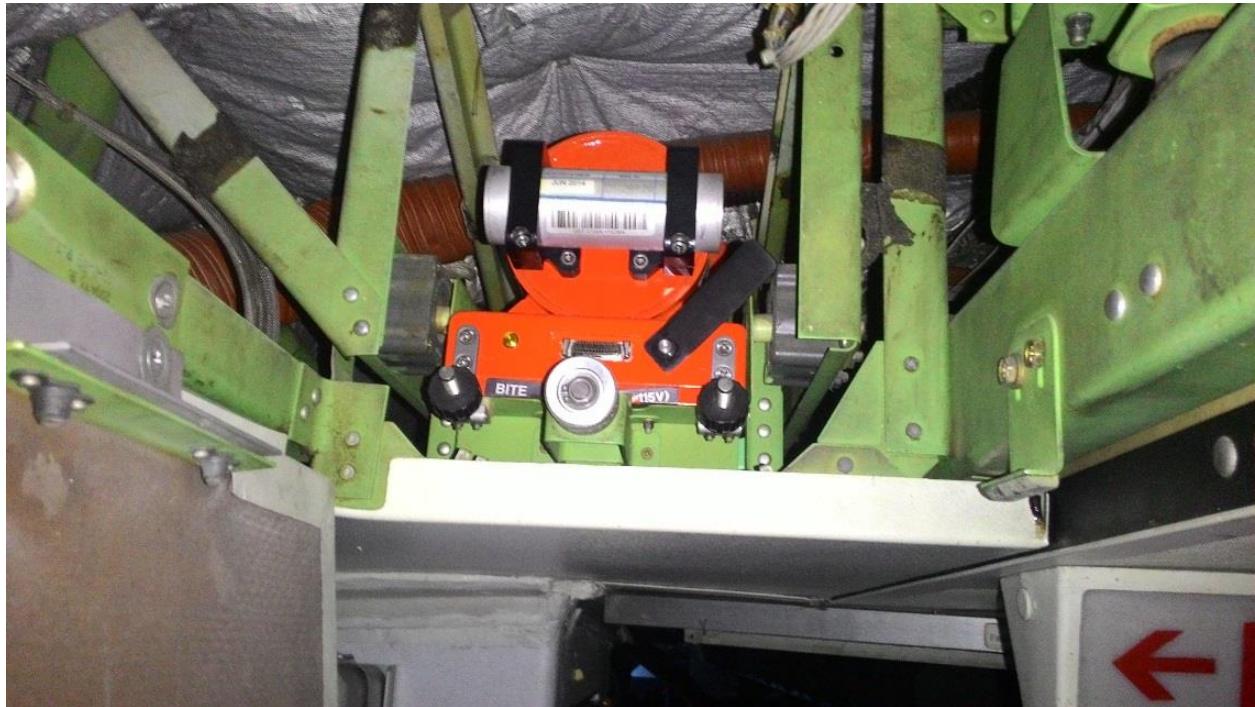
Рисунок 10 Нахождение FDR на месте установки

Тип самописца - PART №: 980-4700-042, серийный номер - 5499, DATE CODE - 9948. После АП находился на штатном месте, повреждений не имеет, снят с самолета В-737-300 EX-37005 22.11.2015 представителем комиссии по расследовании АП в присутствии представителя следственной группы СО ОВДТ МВД КР.

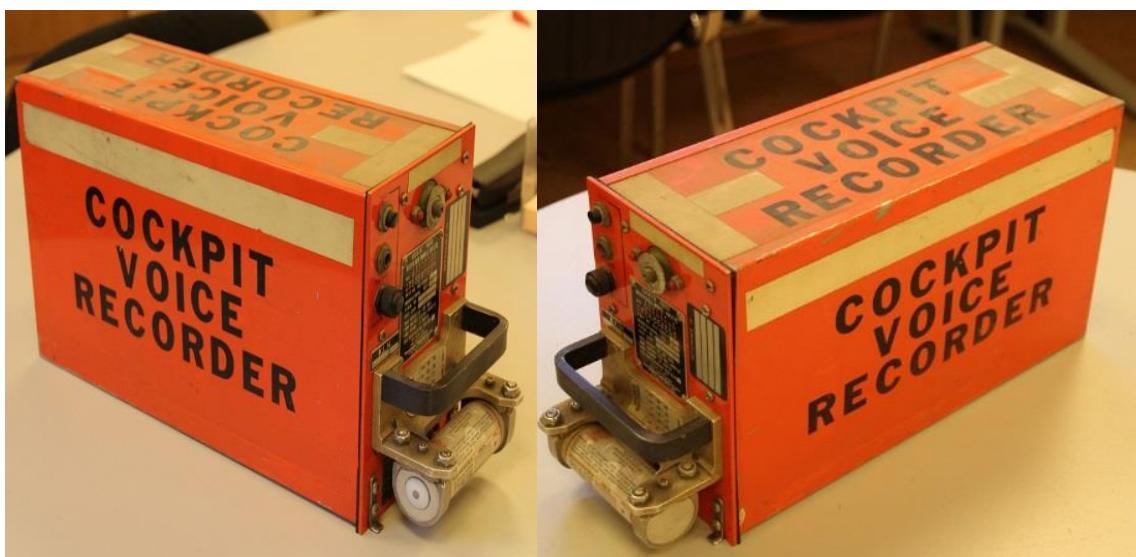
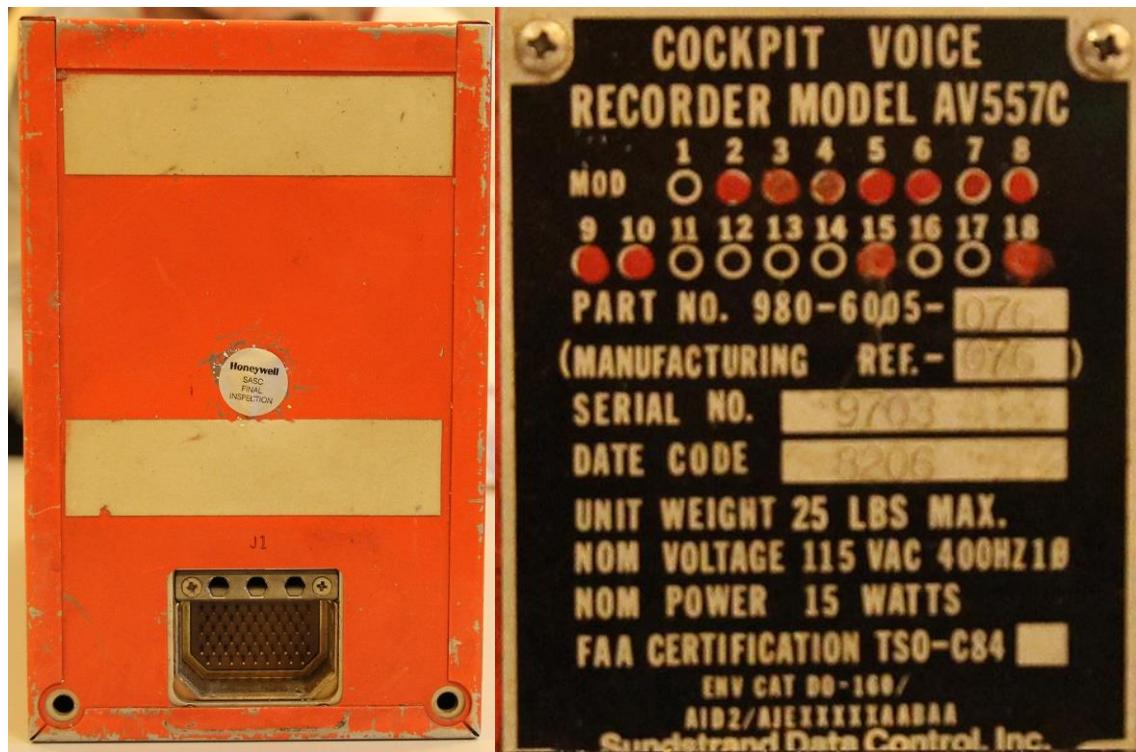
Рисунок 12 Общий вид блоков CVR

Тип самописца – PART №: 980-6005-076, серийный номер - 9703, DATE CODE - 8006. После АП находился на штатном месте, повреждений не имеет, снят с самолета B-737-300 EX-37005 22.11.2015 представителем комиссии по расследовании АП в присутствии представителя следственной группы СО ОВДТ МВД КР.

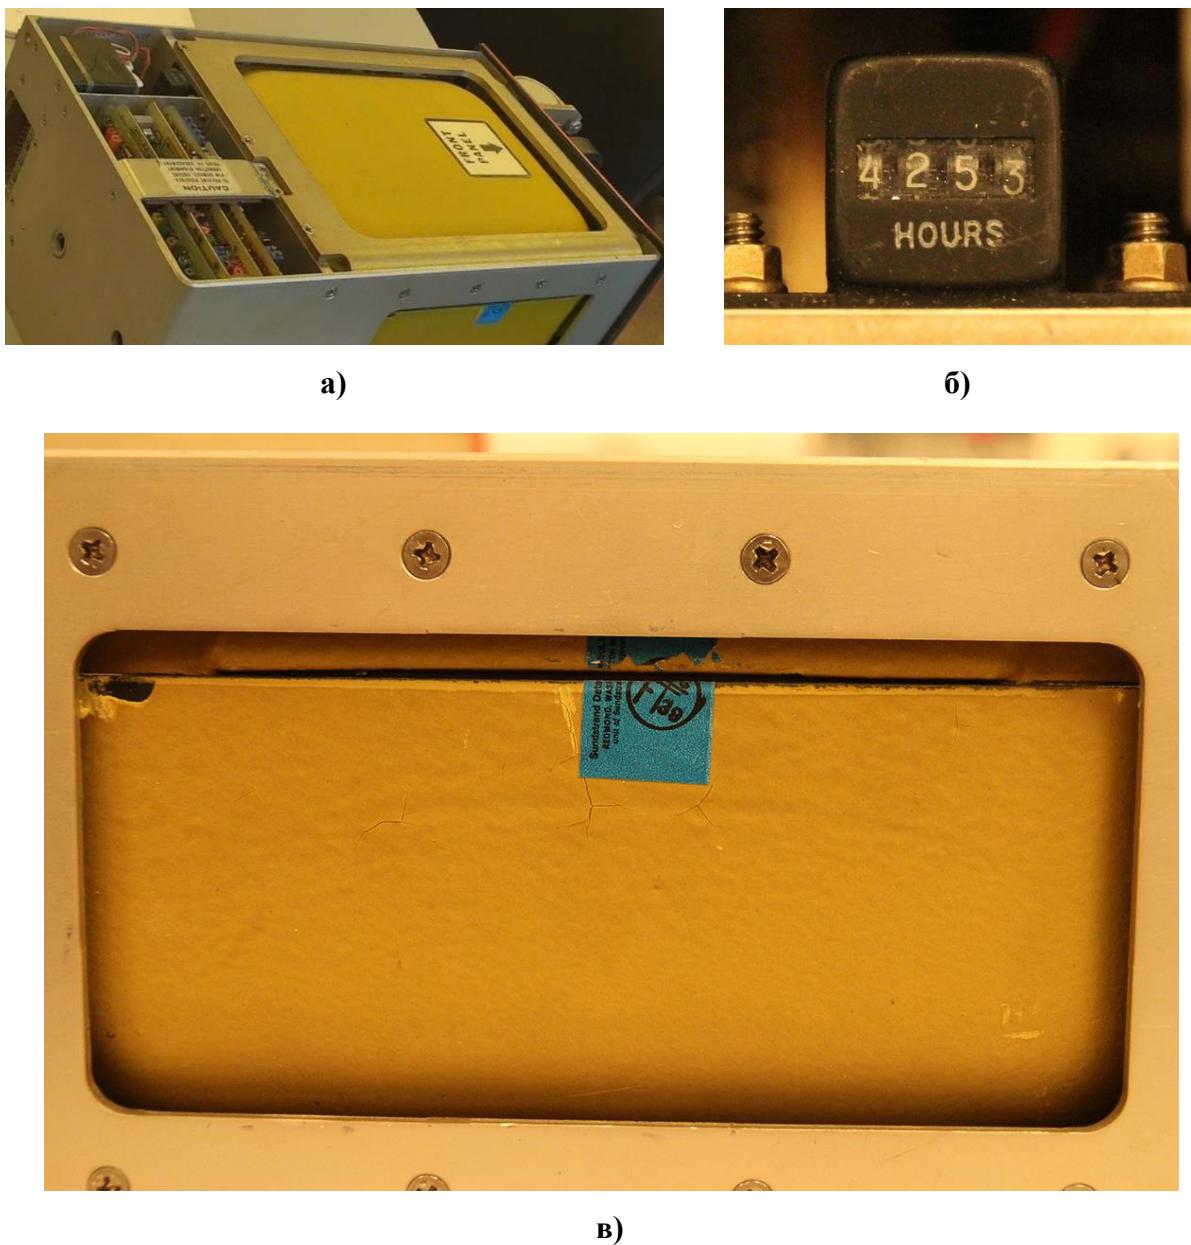
Рисунок 15 Регистратор с демонтированным кожухом
а) внешний вид; б) счетчик наработки; в) пломбировка защищённого контейнера лентопротяжного механизма

Для изучения состояния звуконосителя кожух регистратора был демонтирован. После снятия кожуха регистратора был обнаружен счетчик, зафиксировавший наработку в 4253 часа. Обнаружен разрыв пломбы крышки защищенного контейнера лентопротяжного механизма регистратора.

9. Качество звуковой информации неудовлетворительное. Магнитная лента имеет механические повреждения в виде истирания магнитного слоя по всей длине.

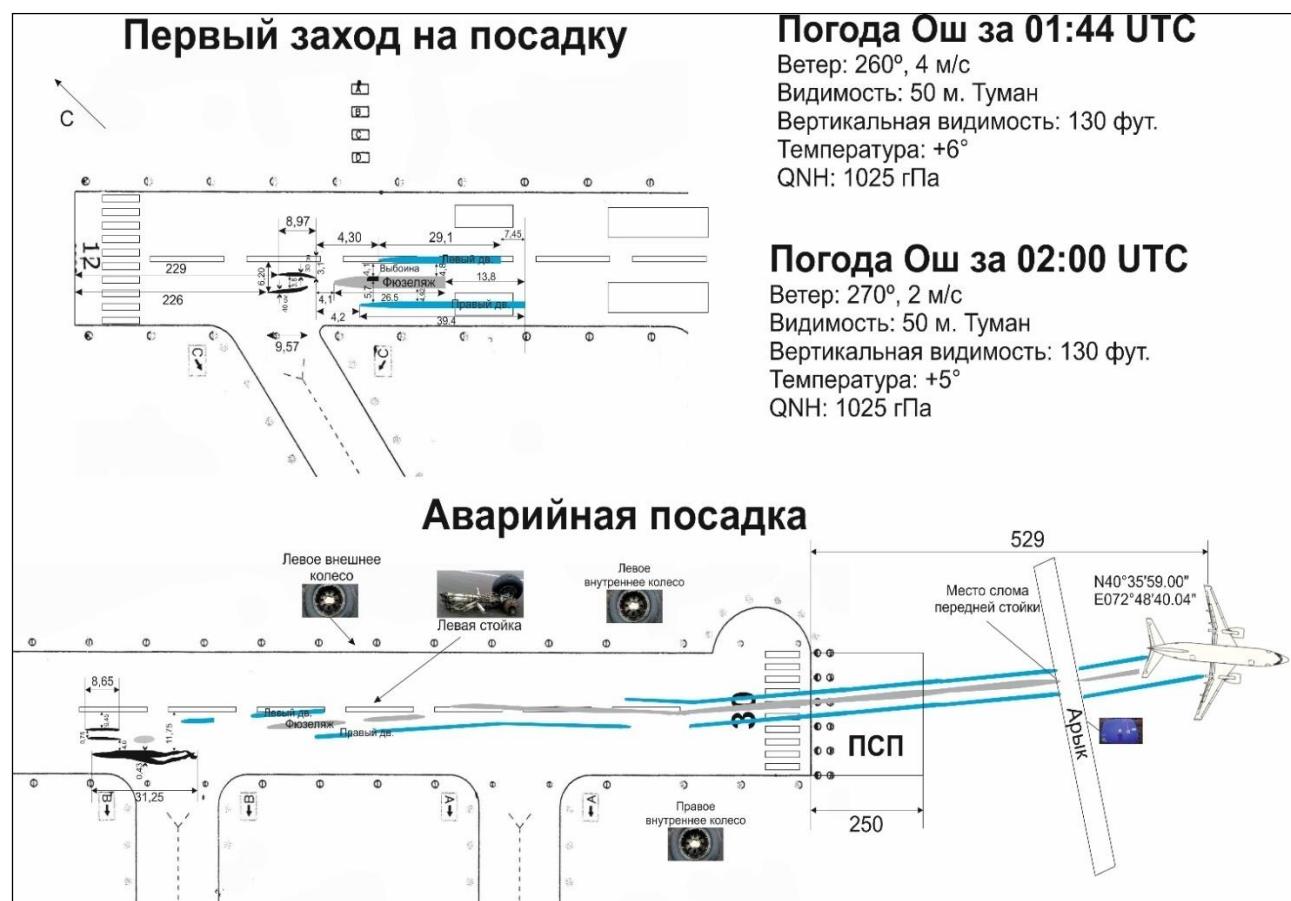
Рисунок 17 Крохи места столкновения с ВПП при первом заходе и аварийной посадке

Крошки места АП с привязкой к ВПП представлены на Рисунке 17. Общее направление движения центра масс воздушного судна совпадает с направлением, соответствующим значению МКпос-122°.

Общее расстояние, в пределах которого находятся фрагменты конструкции ВС, составляет 2281 метр от первых следов аварийной посадки до места остановки на удалении 529 м от выходного порога ВПП 12 по направлению движения.

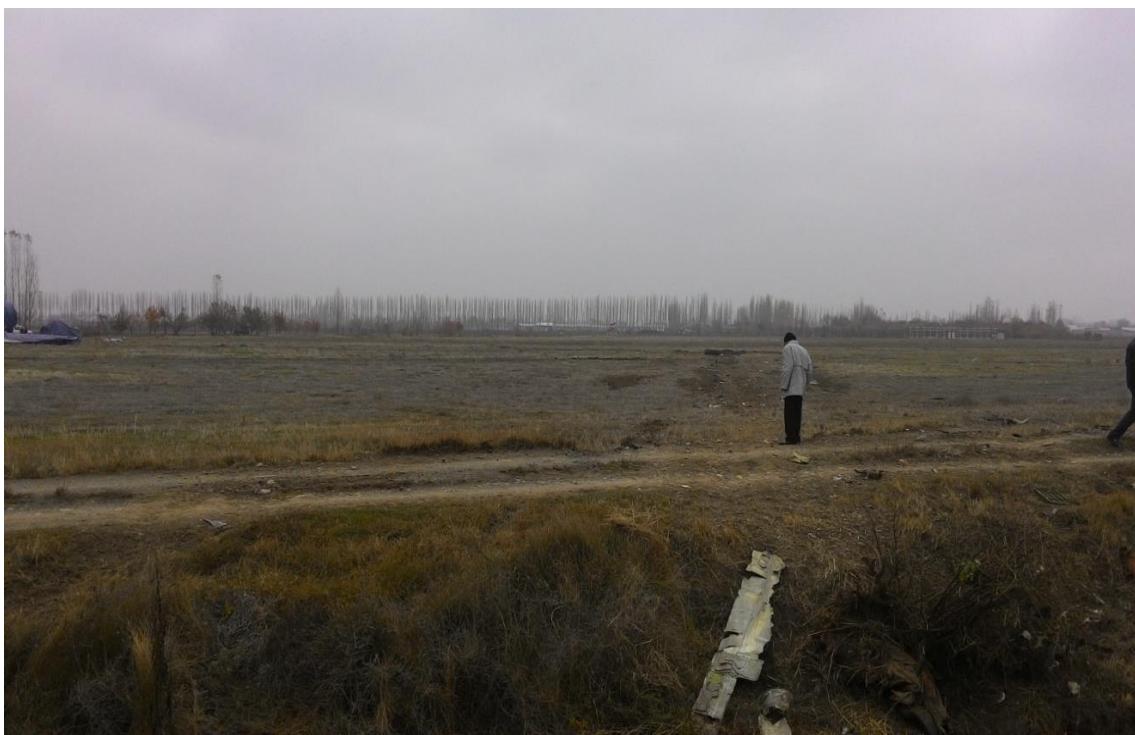
Рисунок 23 Следы движения ВС перед остановкой

Далее ВС продолжило движение по грунту, имеются четкие следы колес передней стойки шасси. На удалении ~400 м от входного порога ВПП 30 ВС пересекло два арыка шириной 6 метров, глубиной до 3 метров (арыки расположены за пределами полосы, свободной от препятствий, длина которой составляет 250 м) (Рисунок 22).

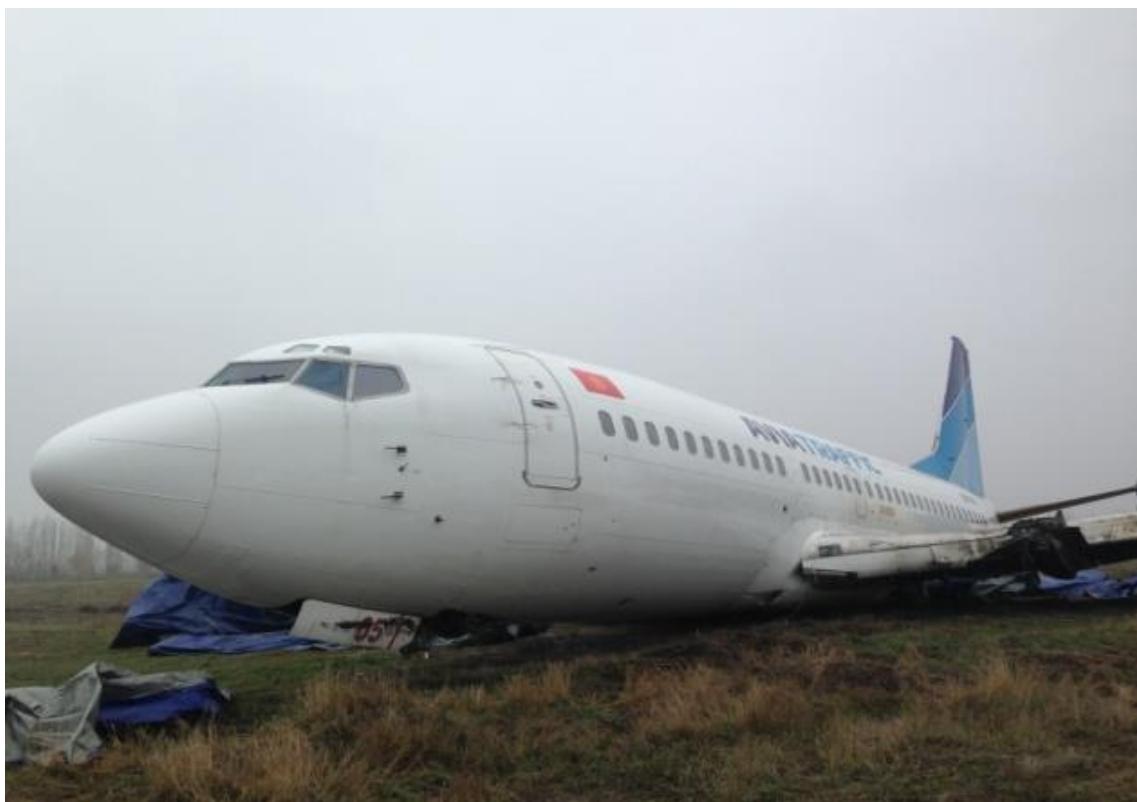
Рисунок 25 Положение ВС после прекращения движения

При пересечении арыков передняя стойка подломилась против движения ВС (Рисунок 24). ВС остановилось на удалении 529 метров от входного порога ВПП 30. Координаты расположения центра масс ВС: N40°35'59.00", E 072°48'40.04".

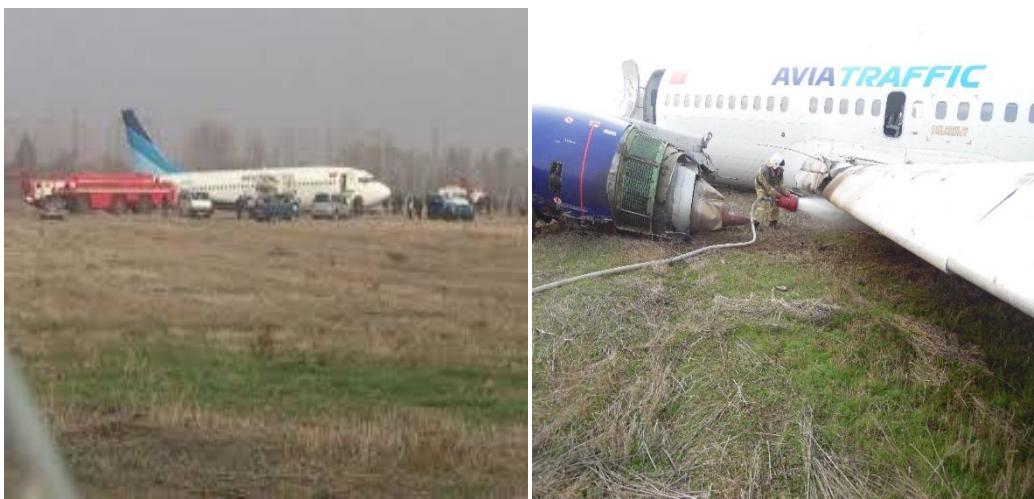
Рисунок 36 Противопожарное обеспечение АСР

По прибытии пожарных автомобилей к ВС, в 02:03 (нормативное время прибытия 3 минуты), пожарные расчеты приступили к боевому развертыванию сил и средств пожаротушения. При проведении разведки места происшествия не было обнаружено признаков горения и задымления, но поскольку с левого крыла воздушного судна происходила утечка ГСМ, что создавало риск возникновения воспламенения и взрыва, под левое крыло была подана пена (Рисунок 36).

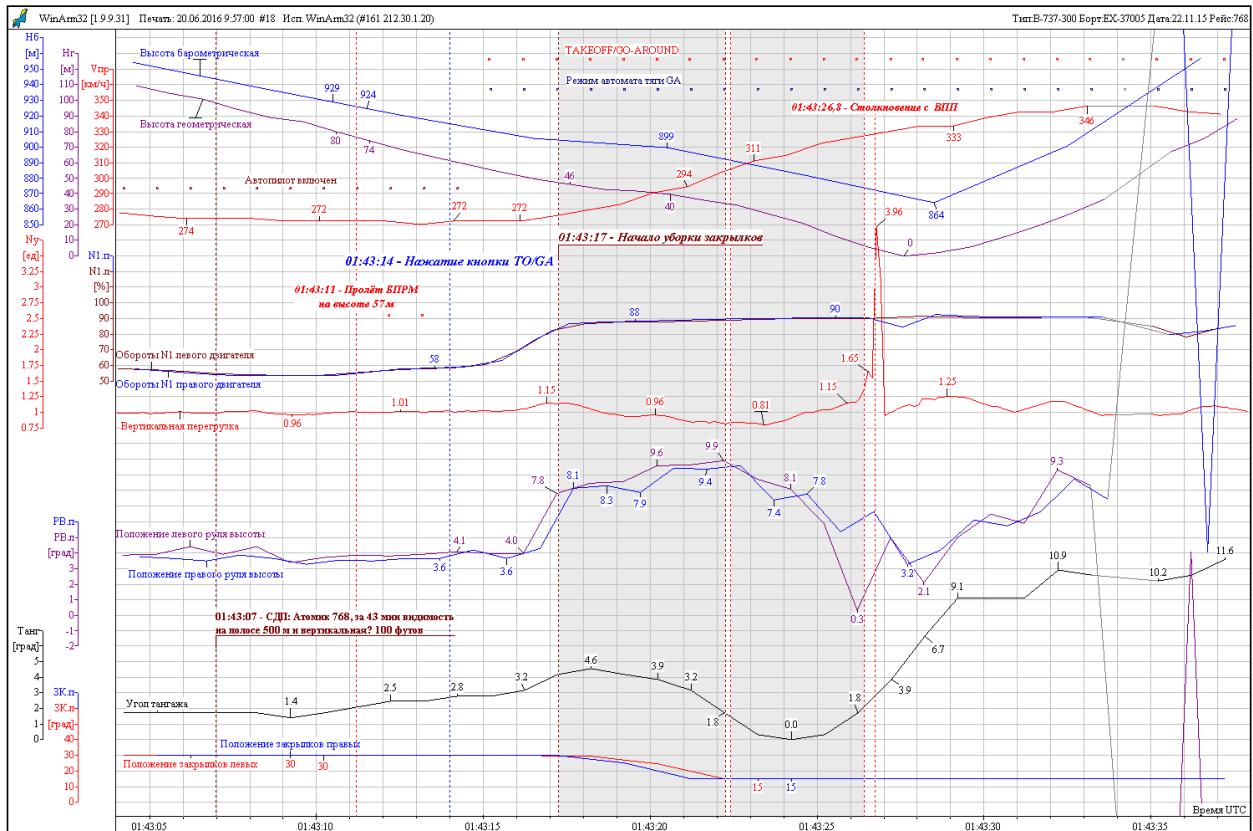
Рисунок 44 Уход на второй круг (начиная с момента времени 01:43:33 запись отклонения руля высоты недостоверна)

Для ухода на второй круг КВС, по его показаниям, дал команду «GO-AROUND, FLAPS FIFTEEN» (уход на второй круг, закрылки 15) и активировал режим TO/GA (Рисунок 44). В 01:43:18 началась уборка закрылков в положение 15°. Из показаний второго пилота: «...после команды КВС, приступил к уборке закрылков до 15...».

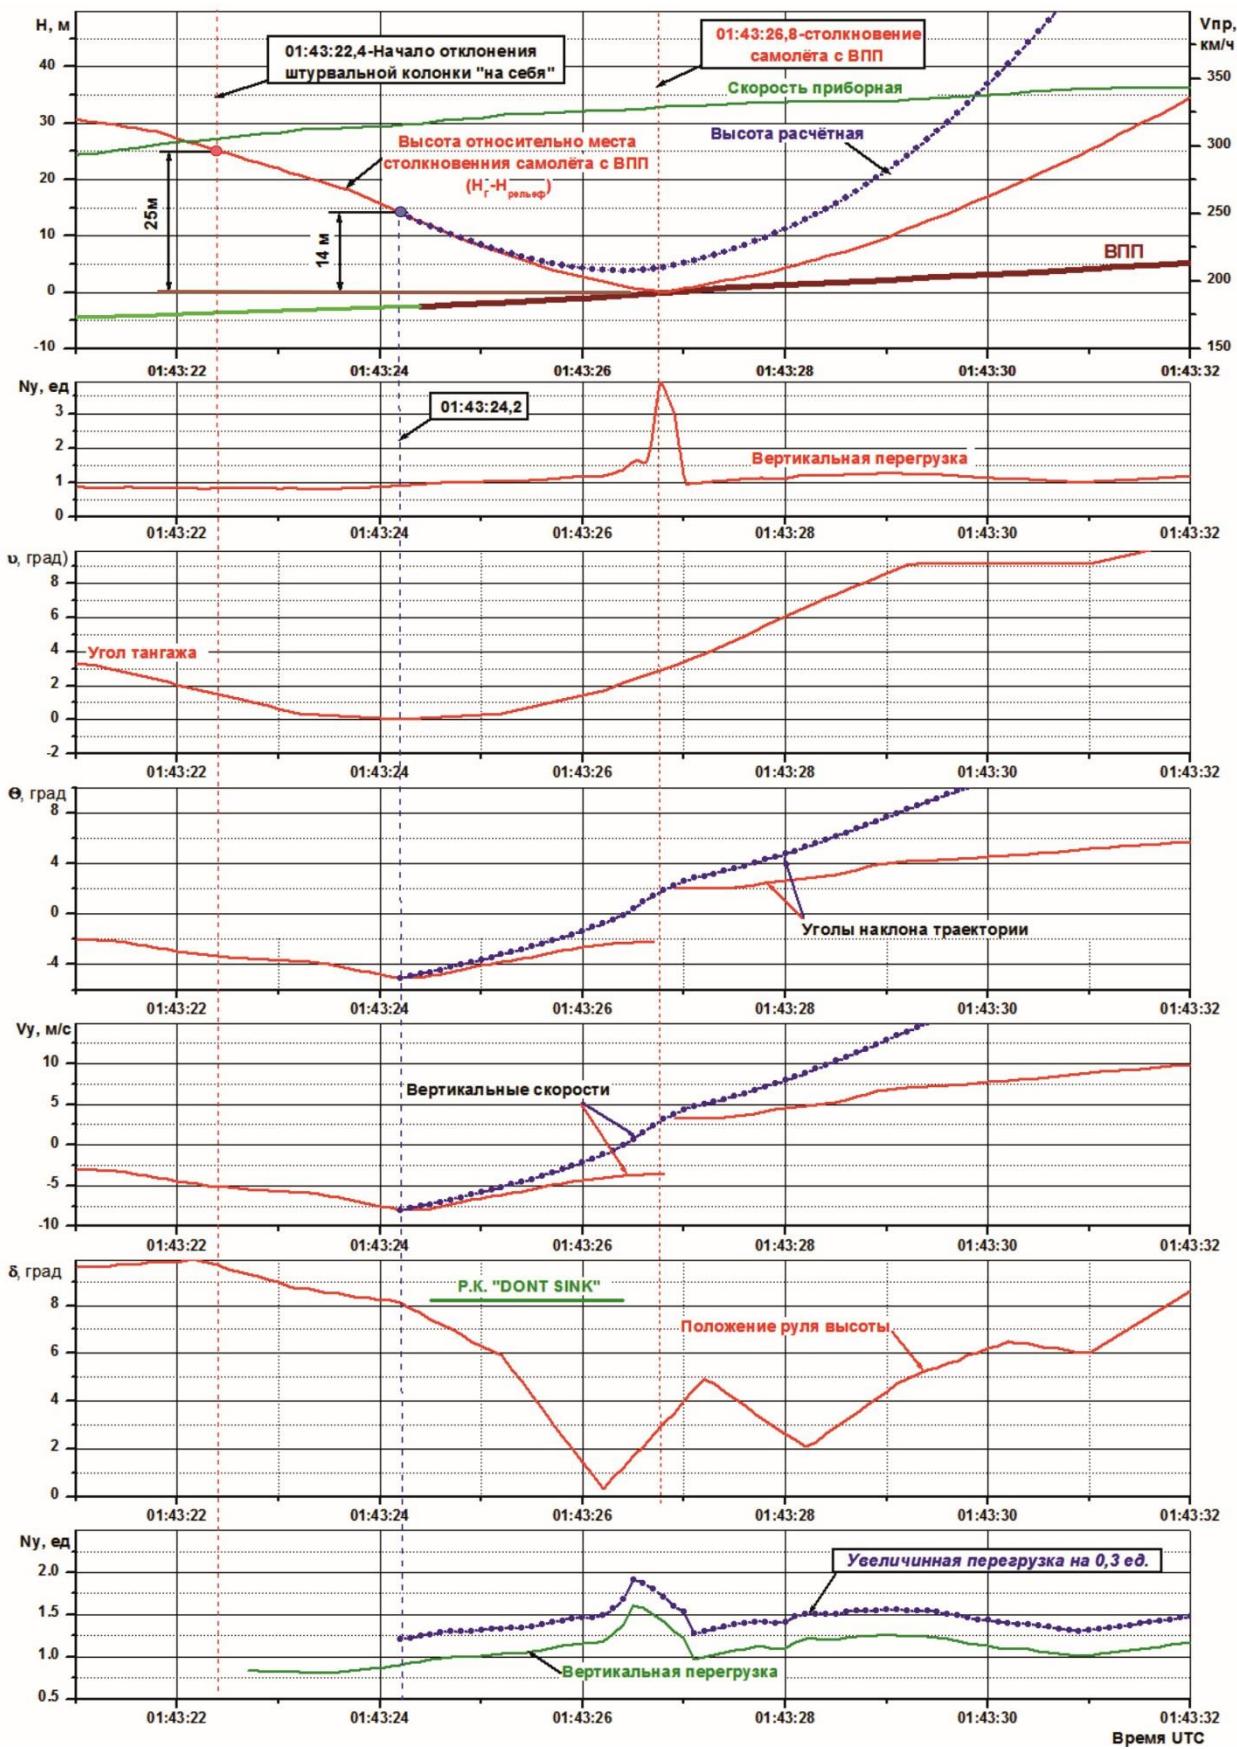
Рисунок 46 Зарегистрированные и расчетные параметры при попытке ухода на второй круг

Только с момента времени 01:43:22,3 на геометрической высоте 30 м (25 м относительно места столкновения с ВПП) и удалении 170 м до порога ВПП 12, при вертикальной скорости снижения 5 м/сек, руль высоты за 4 секунды был отклонен в направлении «на кабрирование» от 10° до 0° (штурвальная колонка взята «на себя»). В начале руль высоты был отклонён только на 2° , из положения 10° до 8° . Это привело к увеличению вертикальной перегрузки с 0,83 ед. только до 1 ед. Угол тангажа ещё продолжал уменьшаться и к моменту времени 01:43:24 достиг значения 0° . При этом произошло увеличение приборной скорости до 170 кт (316 км/ч), вертикальной скорости

снижения до 7,5 м/с, а угла наклона траектории примерно до 5° на пикирование (Рисунок 46).

вертикальную перегрузку (*без пикового её значения при столкновении*) увеличить на 0,3 ед. Результаты расчётов приведены Рисунке 46. Из графика видно, что при такой скорректированной перегрузке самолёт уходит в набор с запасом высоты примерно 4 м от ВПП.

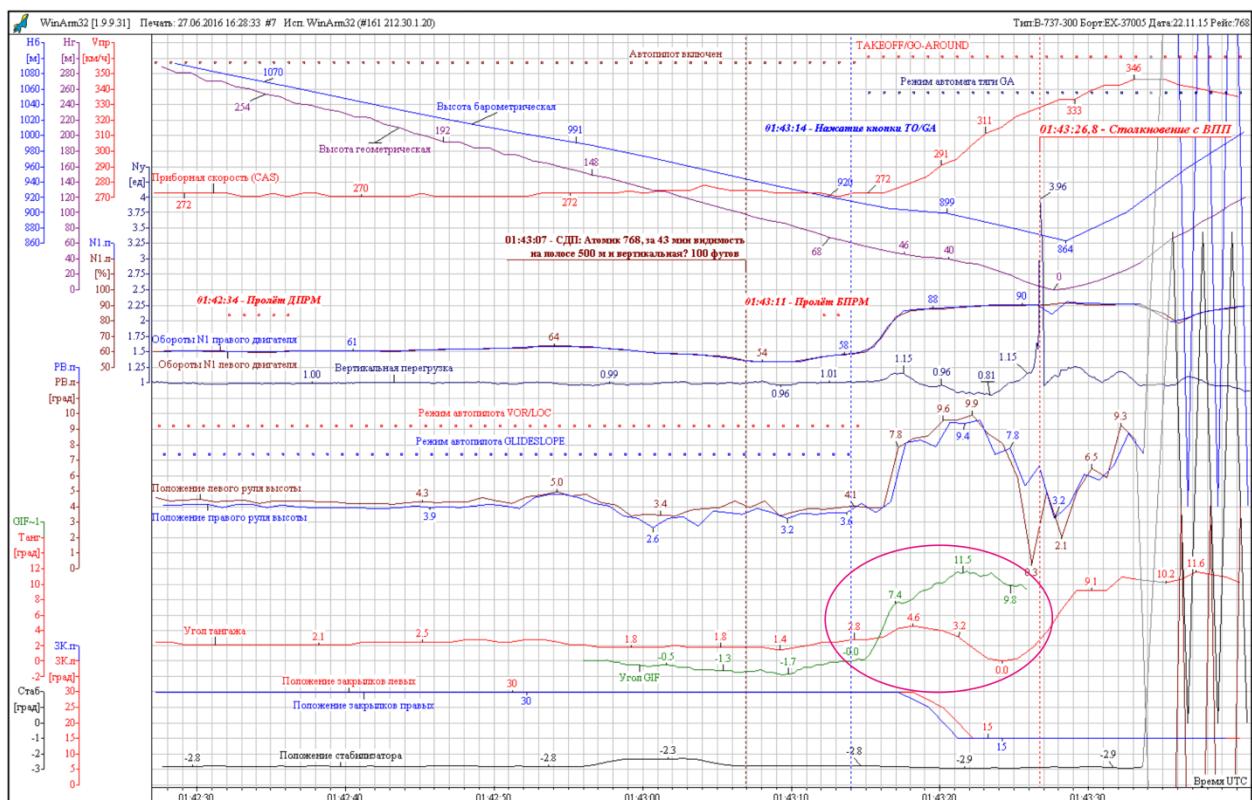
Рисунок 47 Результаты расчета угла GIF

Комиссия проанализировала также возможное влияние соматогравитационных иллюзий (иллюзии кабрирования) на действия КВС при уходе на второй круг. На рисунке ниже приведены расчеты «ощущаемого» угла тангажа (угла GIF).

Из-за особенностей функционирования вестибулярного аппарата человека при перемещениях с ускорением (продольным и/или угловым) и при недостаточном контроле пилотом показаний приборов (в первую очередь авиагоризонта) при полете в инструментальных метеоусловиях (вне видимости горизонта и/или внешних визуальных ориентиров) могут возникнуть соматогравитационные иллюзии.

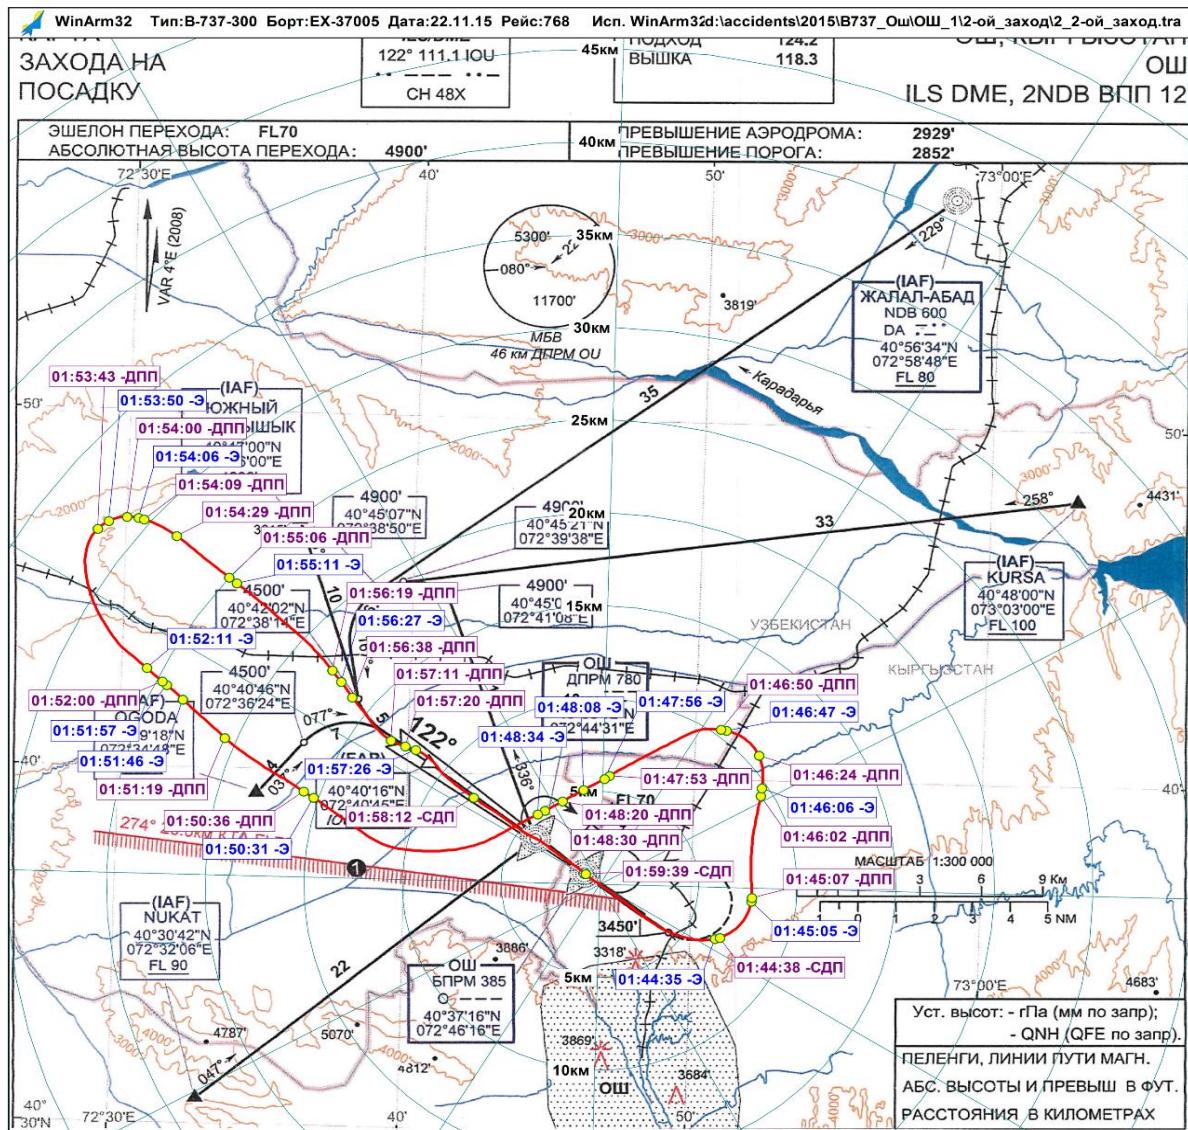
Рисунок 48 Траектория полета после ухода на 2-й круг

Траектория полета самолета при повторном заходе на посадку представлена на Рисунках 48 и 49. Протокол переговоров «экипаж-диспетчер» приведен в таблице ниже.

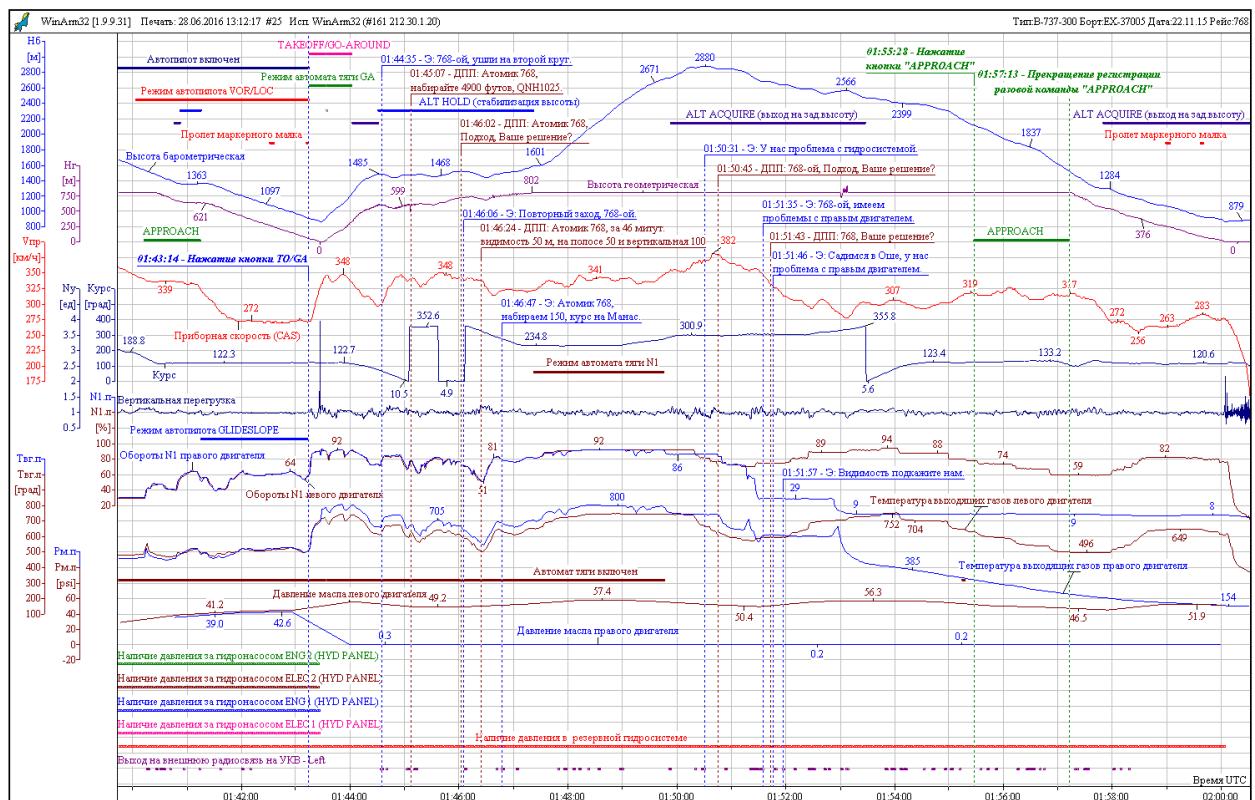
Рисунок 50 Параметры полета после ухода на второй круг

Столкновение самолета с ВПП привело к частичному разрушению правой и левой стоек шасси, повреждению маслосистемы правого двигателя, что привело к падению давления масла в правом двигателе практически до нуля (зарегистрировано на записи FDR) и повреждению гидросистем «А» и «В», о чем свидетельствует прекращение регистрации разовых команд: «Наличие давления за гидронасосами END1», «Наличие давления за гидронасосом END2», «Наличие давления за гидронасосом ELEC 1» и «Наличие давления за гидронасосом ELEC 2» (Рисунок 50).

Давление в резервной гидросистеме сохранилось, о чем свидетельствует регистрация разовой команды «Наличие давления в резервной гидросистеме».

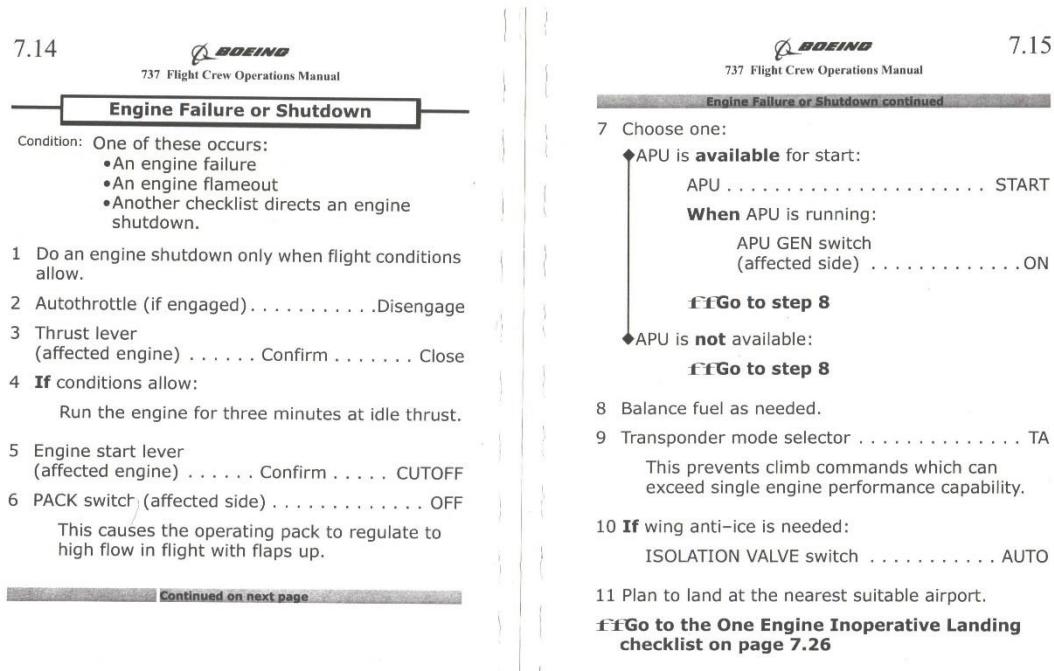
Рисунок 53 Раздел QRH при выключении двигателя

После выключения двигателя экипаж должен был выполнить ряд действий, предусмотренных QRH (Рисунок 53).

Анализ показал, что действия были выполнены не в полном объеме.

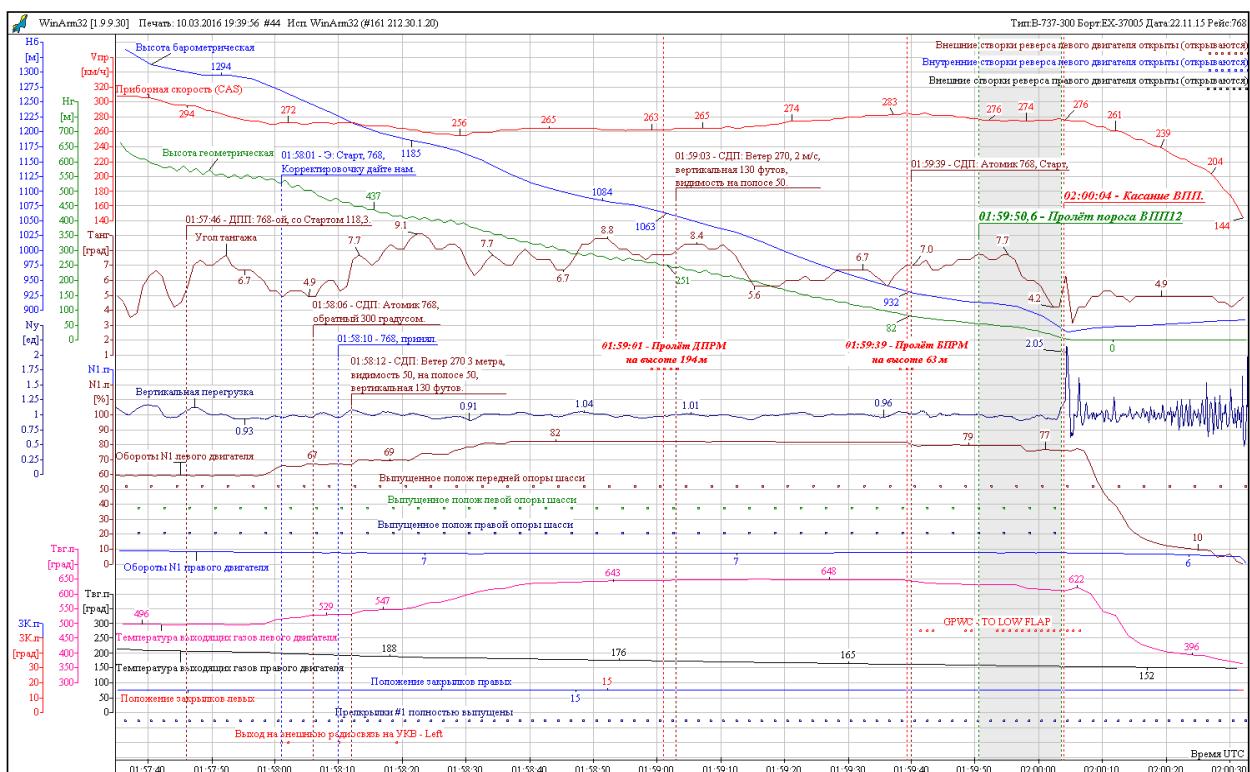
Рисунок 56 Параметры заключительного этапа полета

После перехода на связь с диспетчером Старта, в 01:58:01, экипаж запросил: «...Старт, 768, корректировочку дайте нам» (Рисунок 56). Диспетчер ответил: «... обратный 300 градусов». Запрос о контроле на курсе посадки, вероятно, был связан с тем, что на пилотажном приборе у второго пилота, по его объяснению, отсутствовали показания директорных стрелок.

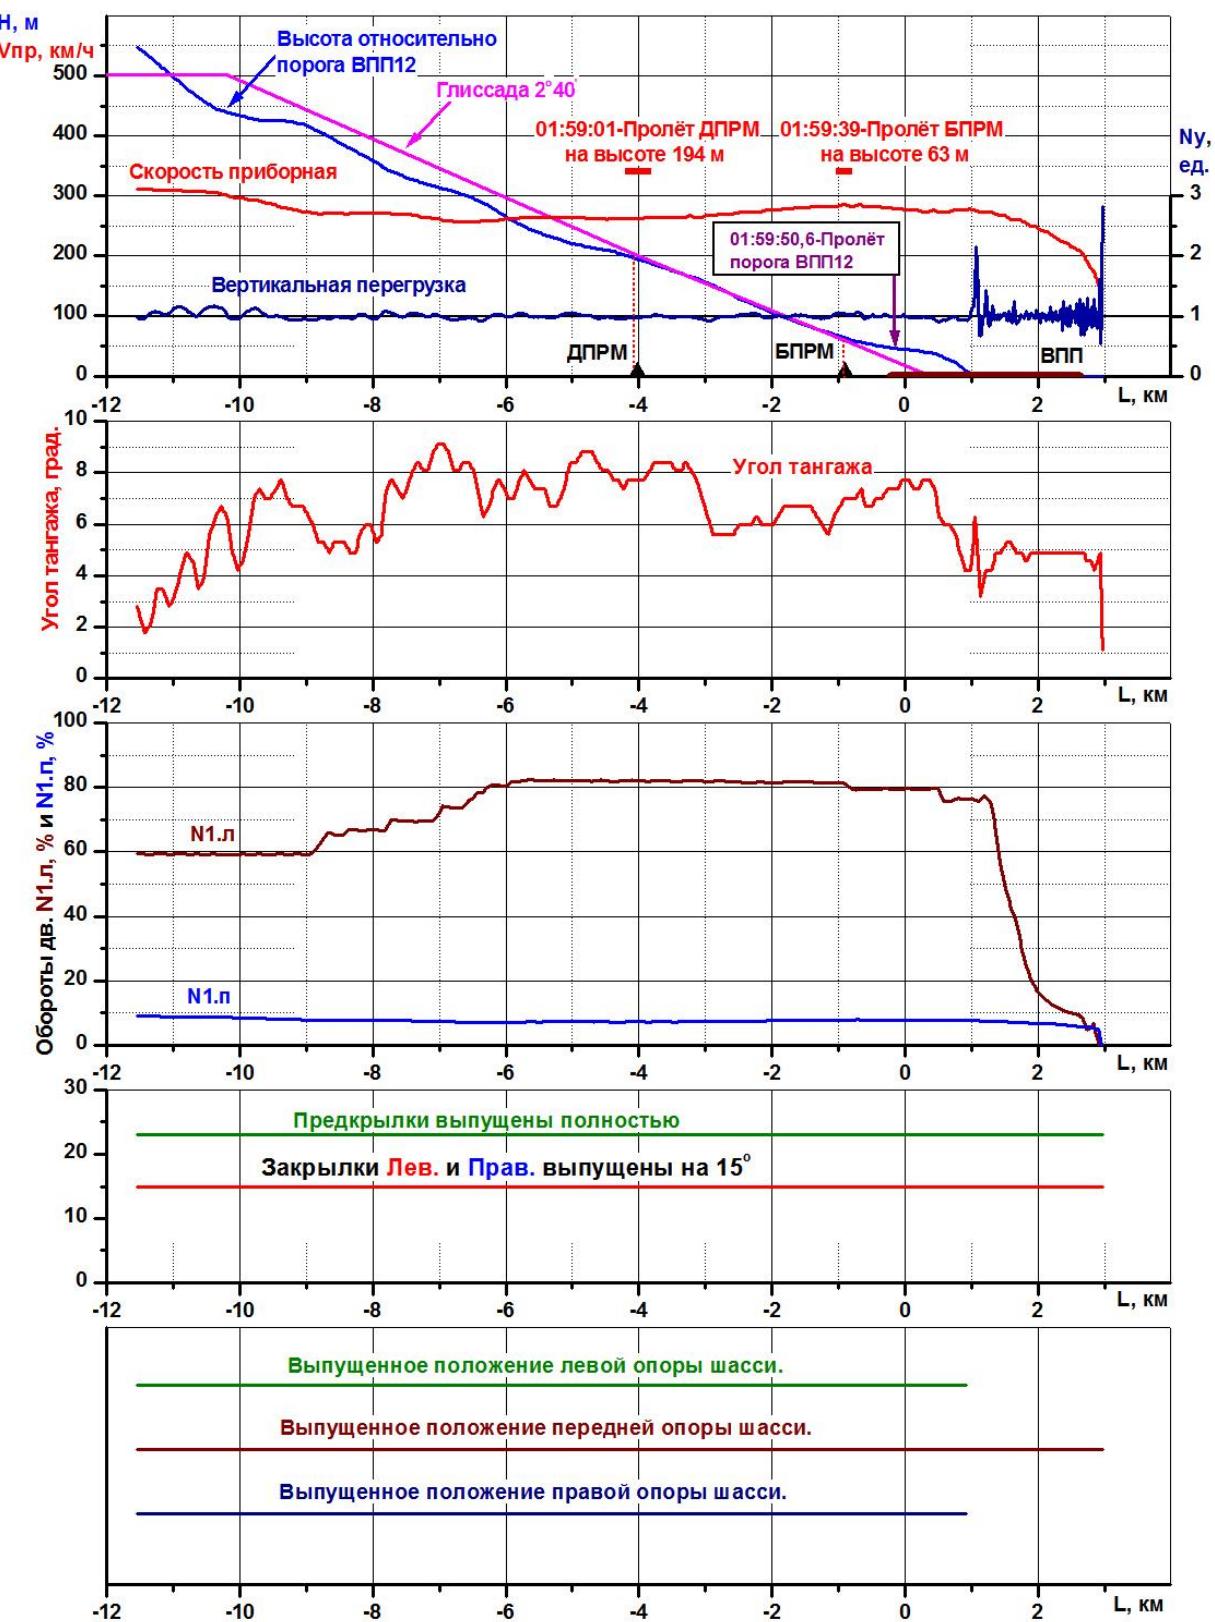
Рисунок 57 Траектория полета по глиссаде при аварийной посадке

Снижение проходило немного ниже глиссады (Рисунок 57). При подходе к ДПРМ самолет практически вышел на глиссаду и в 01:59:01 прошёл ДПРМ на высоте ~195 м относительно порога ВПП и приборной скорости 142 кт (263 км/ч).

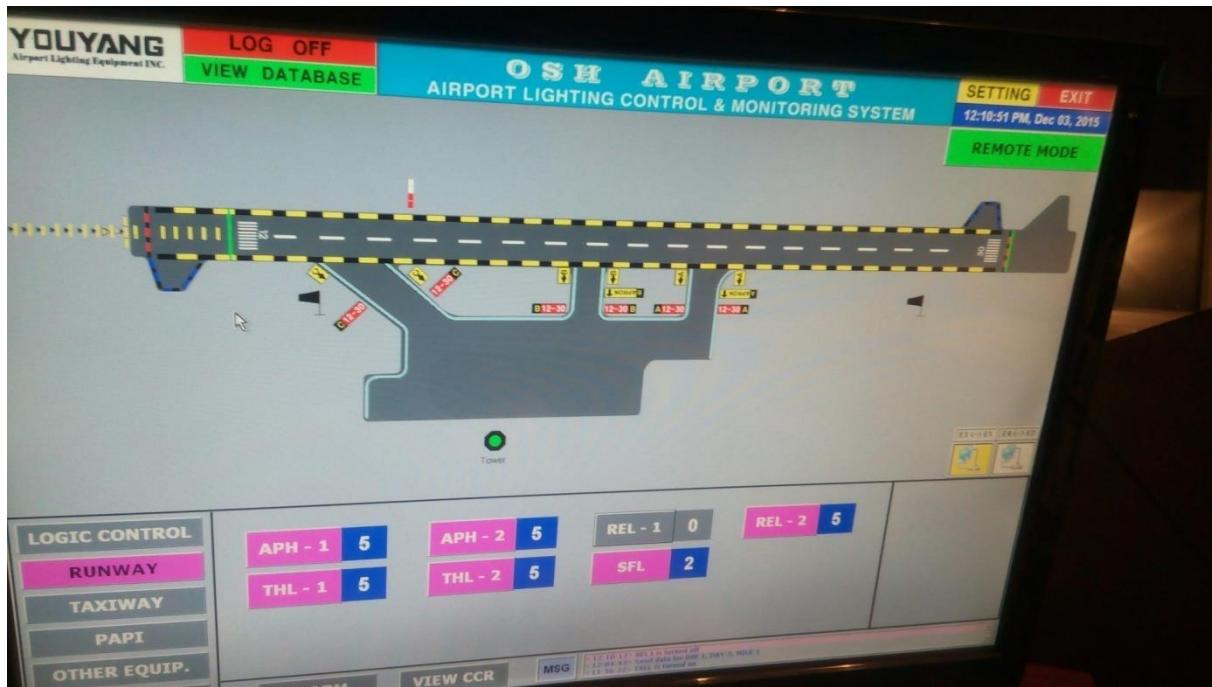
Рисунок 58 Фактическое состояние боковых огней ВПП на мониторе диспетчера СДП

Из объяснения старшего диспетчера следует, что, получив информацию от диспетчера ДПП об аварийной посадке на аэродроме Ош, он решил установить максимальную яркость огней ВПП. Выполняя манипуляции по переключению степени яркости огней ВПП, старший диспетчер из-за невнимательности (возможно в спешке), неумышленно, отключил второе кольцо боковых огней ВПП, при этом на фактическое количество горящих боковых огней на мониторе светосистемы внимания не обратил.

Неумышленное отключение второго кольца боковых огней ВПП не повлияло на исход аварийной посадки и не явилось фактором, способствовавшим АП. При включенных огнях первого и второго кольца расстояние между боковыми огнями ВПП составляет 60 м, а при отключении второго кольца - 120 м, что при фактической видимости на ВПП (менее 50 м) не могло оказать влияния на исход полета.

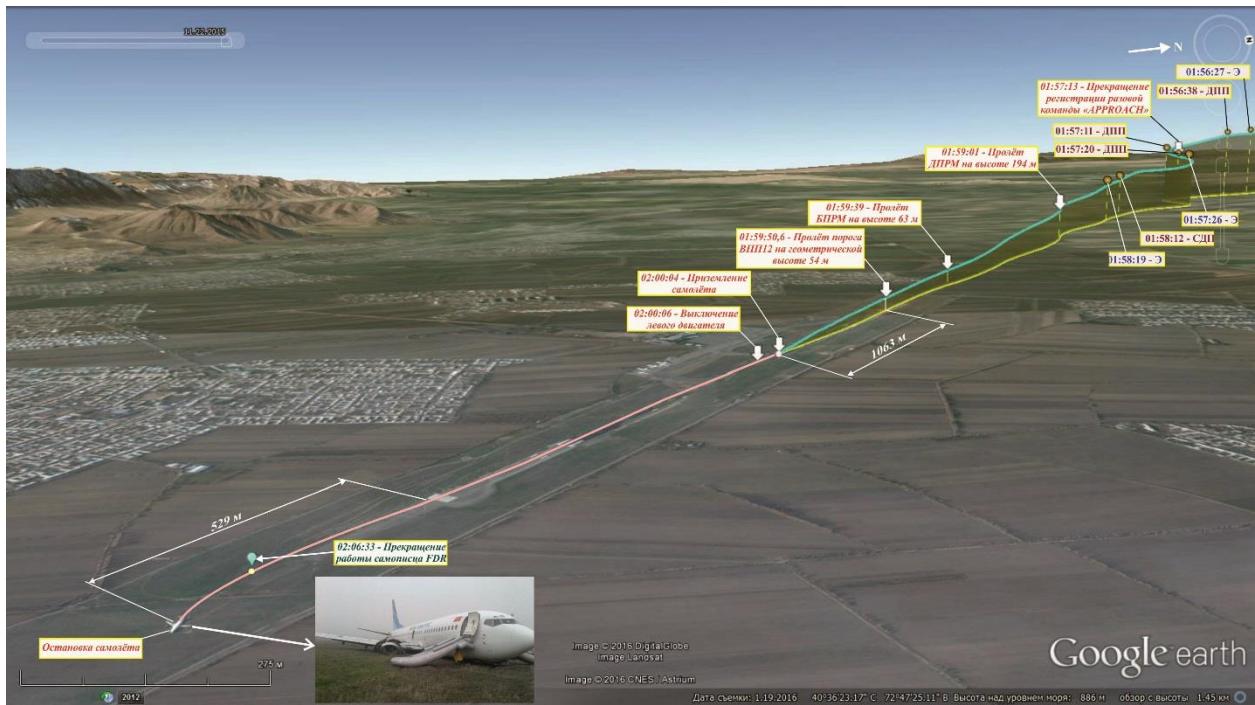
Рисунок 62 Аварийная посадка и выкатывание

При движении самолета по ВПП и грунту происходило разрушение нижней части фюзеляжа, левого и правого двигателей. В результате сильного трения фюзеляжа о

При дальнейшем движении самолёта, в 02:00:29.5, произошло его выкатывание за пределы ВПП на грунт на удаление 529 м (Рисунок 62).
