**МЕЖГОСУДАРСТВЕННЫЙ АВИАЦИОННЫЙ КОМИТЕТ
КОМИССИЯ ПО РАССЛЕДОВАНИЮ АВИАЦИОННЫХ ПРОИСШЕСТВИЙ**

ОКОНЧАТЕЛЬНЫЙ ОТЧЕТ

ПО РЕЗУЛЬТАТАМ РАССЛЕДОВАНИЯ АВИАЦИОННОГО ПРОИСШЕСТВИЯ

Вид авиационного происшествия	Катастрофа
Тип воздушного судна	Самолет Ан-2
Государственный и регистрационный опознавательные знаки	РА-02305
Собственник	ООО «Зодиак Групп»
Эксплуатант	НП «Даль Транс Аэро»
Авиационная администрация	Дальневосточное МТУ Росавиации
Место авиационного происшествия	РФ, Амурская область, в районе аэродрома Эжимчан, координаты: 53°04'19" с. ш.; 132°56'26" в. д.
Дата и время	07.11.2017, 08:50 местного времени (06.11.2017, 23:50 UTC), день

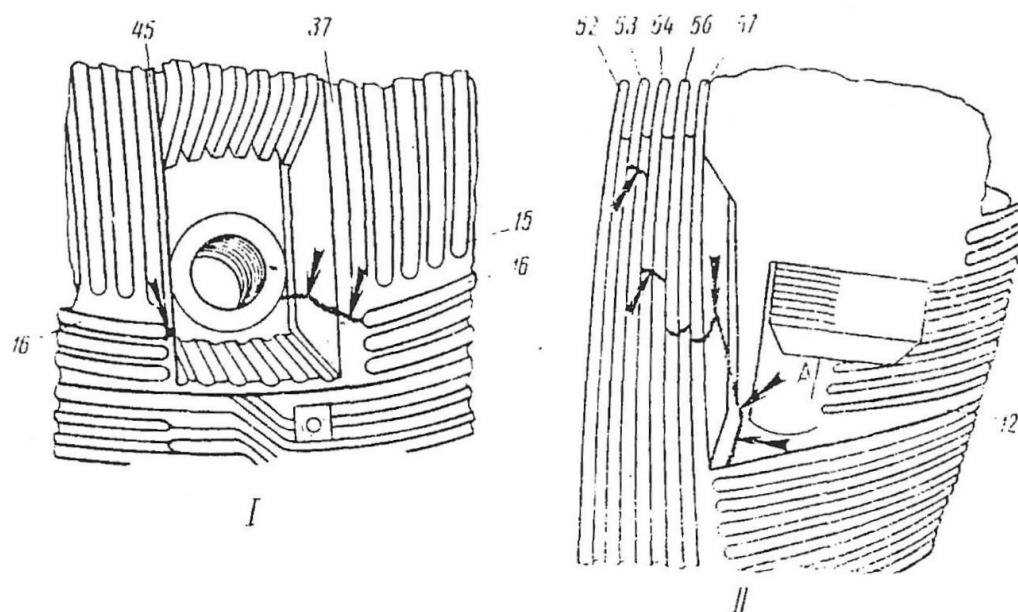
Характерные места образования трещин на головках цилиндров:

I — вид трещин (указаны стрелками) на боковой и торцевой поверхностях вертикальных ребер № 37 и 45 и гнезде футорки задней свечи. Цифрами отмечены номера соответствующих ребер охлаждения головки цилиндра; II — вид начальной трещины клапанной коробки выпуска. Стрелкой «А» указано место возникновения трещины, остальными стрелками — вид трещины на горизонтальном ребре № 12 и вертикальных ребрах № 52—56

«2. Внешним осмотром проверьте головки цилиндров, убедитесь, что нет поломанных ребер охлаждения, следов перегрева и трещин. Особое внимание обратите на места, указанные на рисунке ...:
