**МЕЖГОСУДАРСТВЕННЫЙ АВИАЦИОННЫЙ КОМИТЕТ**  
**КОМИССИЯ ПО РАССЛЕДОВАНИЮ АВИАЦИОННЫХ ПРОИСШЕСТВИЙ**

**ОКОНЧАТЕЛЬНЫЙ ОТЧЕТ**  
**ПО РЕЗУЛЬТАТАМ РАССЛЕДОВАНИЯ АВИАЦИОННОГО ПРОИСШЕСТВИЯ**

| Тип воздушного судна | ЕЭВС самолет СМ-92Т |
| Государственный регистрационный<br>опознавательный знак | RA-0257G, идентификационный номер –<br>ЕЭВС.02.0377 |

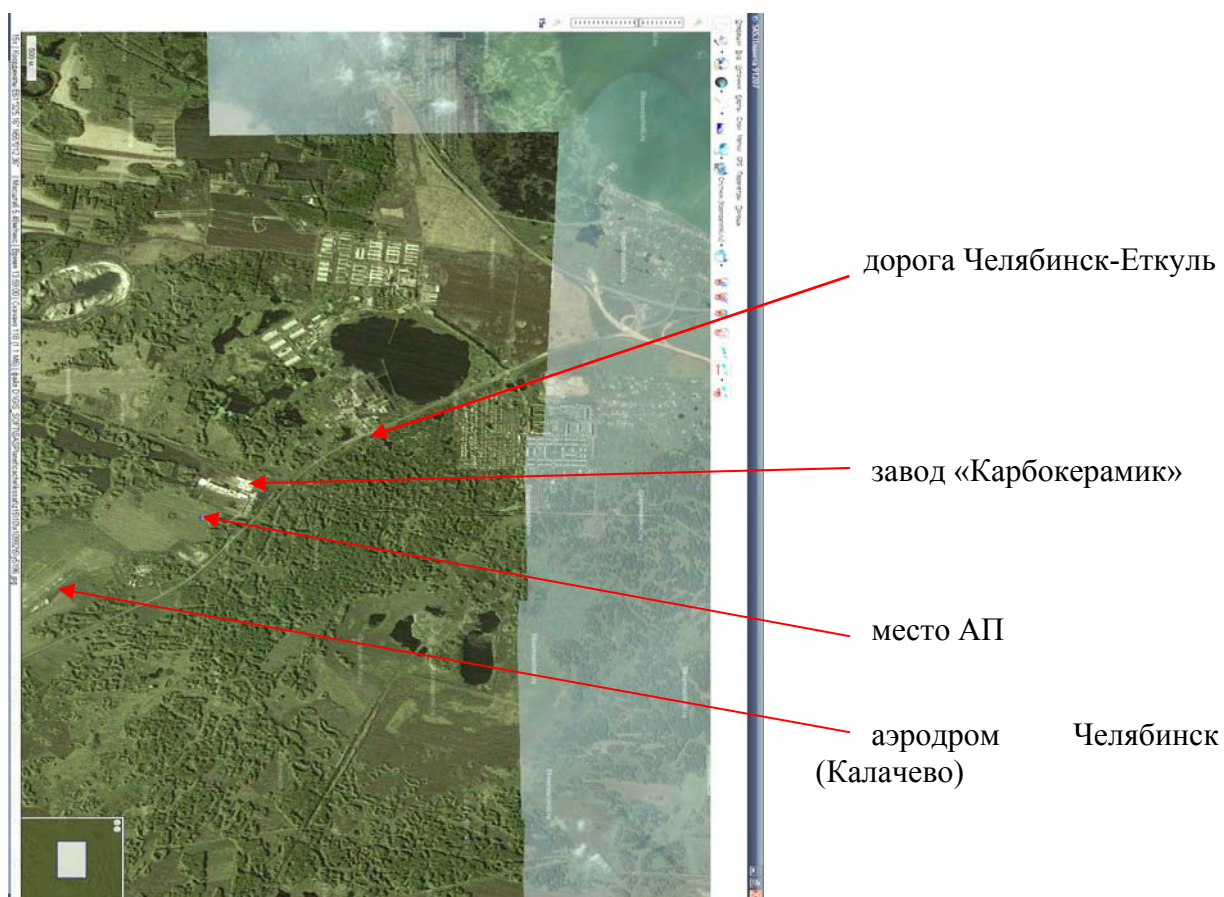
Рис. 2. Место АП на снимке из космоса

Место падения представляет собой сельскохозяйственное поле вдоль автомобильной дороги Челябинск – Еткуль, окруженное лесопосадками.

Обломки ВС лежат компактно. Самолёт в месте падения лежит на нижней части фюзеляжа в крейсерской конфигурации с  $МК = 360^\circ$ . Следов возгорания и пожара на воздушном судне не обнаружено. Все элементы конструкции самолёта имеют различные степени повреждения и деформации.

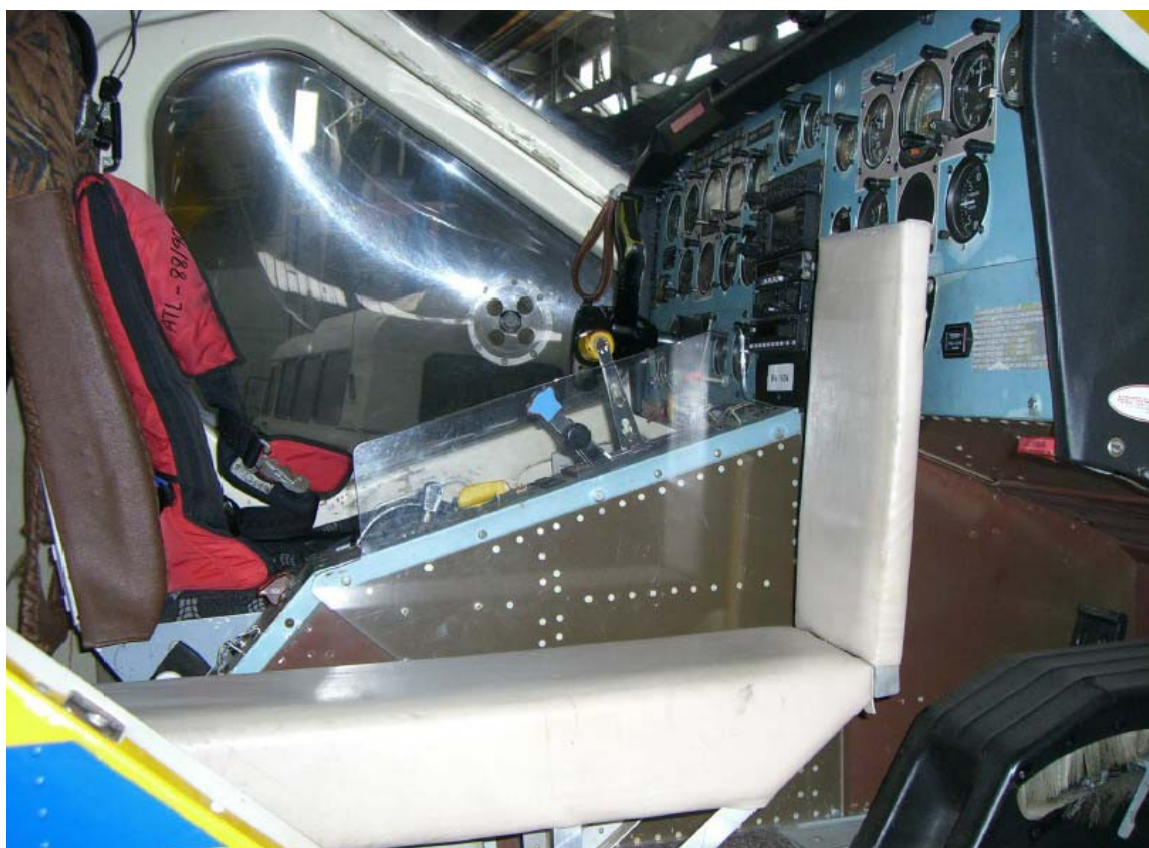
- демонтированы пассажирские кресла и правое пилотское кресло, вместо них вдоль правого борта установлена скамейка;
- демонтирован правый штурвал и на его месте установлена защита;
- с правой стороны центрального пульта установлена пластиковая панель, отделяющая пульт управления двигателем от зоны досягаемости парашютистов;
- для каждого парашютиста, включая и находящихся на полу, установлены индивидуальные ремни безопасности.

Рис. 9. Защита среднего пульта и демонтированного правого штурвала на самолете SMG-92

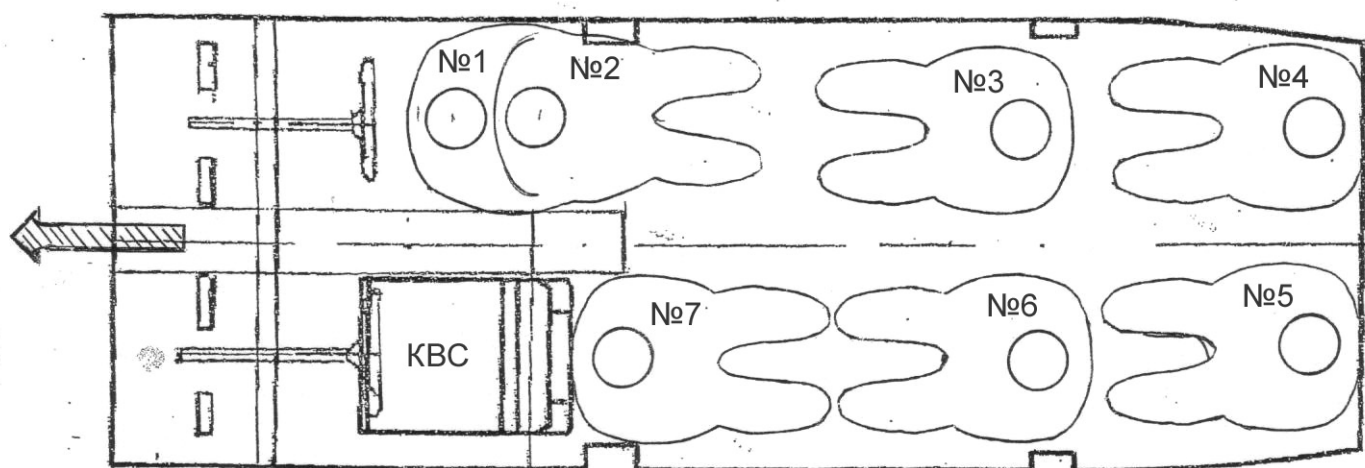
После прогрева двигателя, КВС зафлюгировал винт и разрешил посадку парашютистов в салон самолета. В салоне самолета, сидя на полу, разместилось 7 парашютистов, в том числе один тандем (парашютисты № 1,2), который занял место снятого правого кресла пилота.

Рис. 12. Схема размещения парашютистов в салоне самолета

При отсутствии защиты органов управления от несанкционированного вмешательства, при снятом кресле правого пилота, вполне возможно зацепление верхом парашюта за штурвал при эволюциях ВС по тангажу и желании тандема сохранить свое местоположение. В предыдущих полетах на десантирование парашютистов отмечались случаи повреждения выключателей на задней части центрального пульта при перемещении парашютистов к выходу на десантирование.

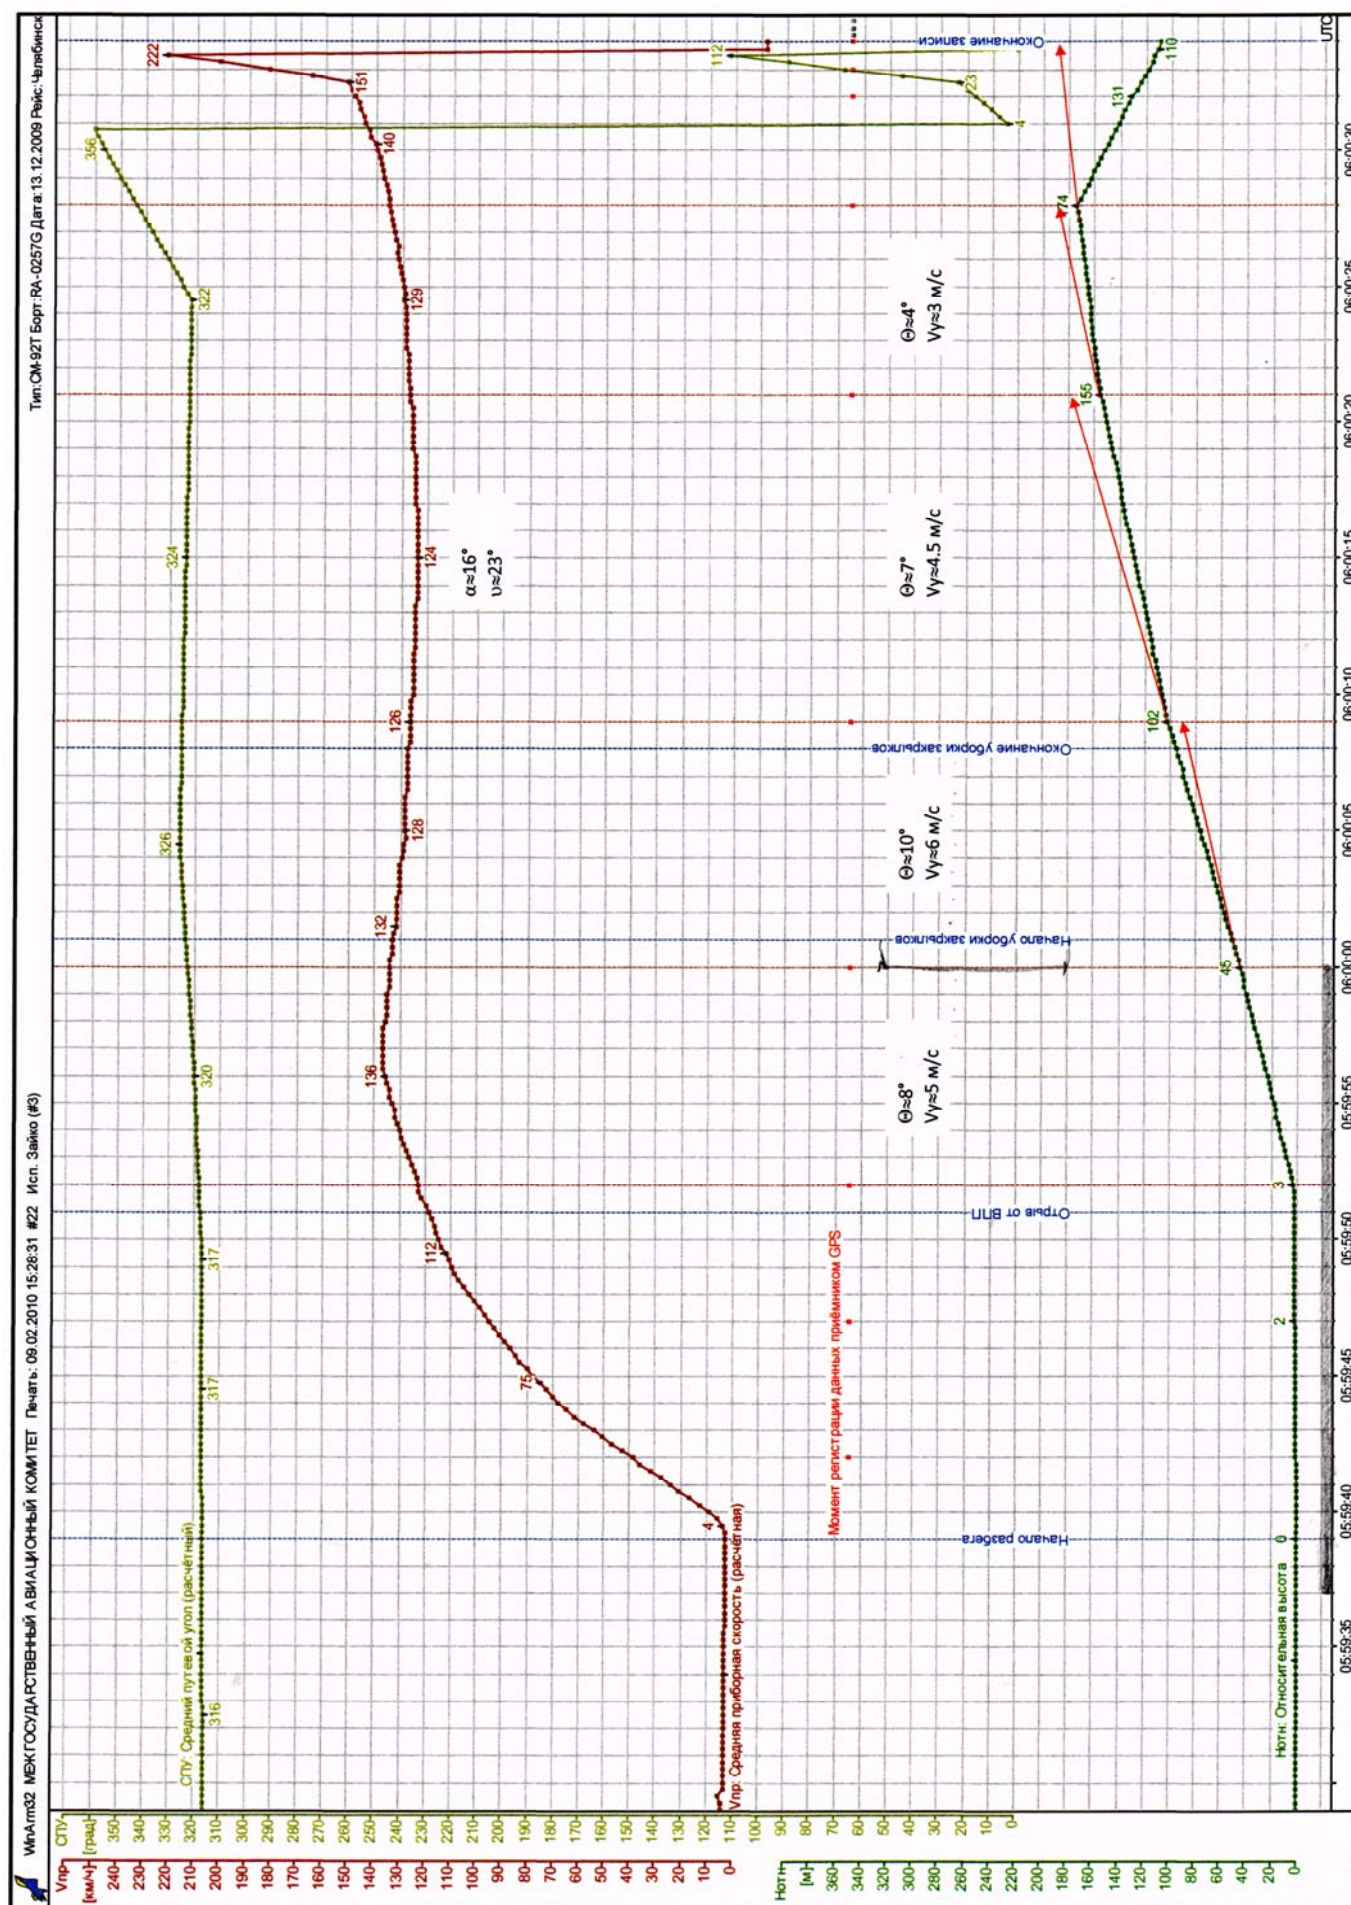
Можно предположить, что аварийная ситуация в полете 13.12.2009 г. (Рис.20) развивалась следующим образом.

Рис. 20. Параметры полета самолета СМ-92Т RA-0257G 13.12.2009 г. (данные GPS Garmin-276G)
