**RAPPORT FINAL DE LA COMMISSION D'ENQUETE**  
**sur l'accident survenu, le 24 septembre 1959, à Bordeaux-Mérignac,**  
**à l'avion DC 7 F-BIAP, de la Compagnie T. A. I.**

**Date de l'accident.** — Jeudi 24 septembre 1959, à 22.24 TU (1).

**Lieu.** — Landes de Boulac (commune de Saint-Jean-d'Illac, Gironde). A 1.050 m de l'extrémité de piste 23 de l'aérodrome de Bordeaux-Mérignac, dans l'axe de décollage. Altitude du premier impact 15,50 m au-dessus du niveau de l'extrémité de piste (cote 48,70 m).

**Avion.** — D. C. 7 F-BIAP.

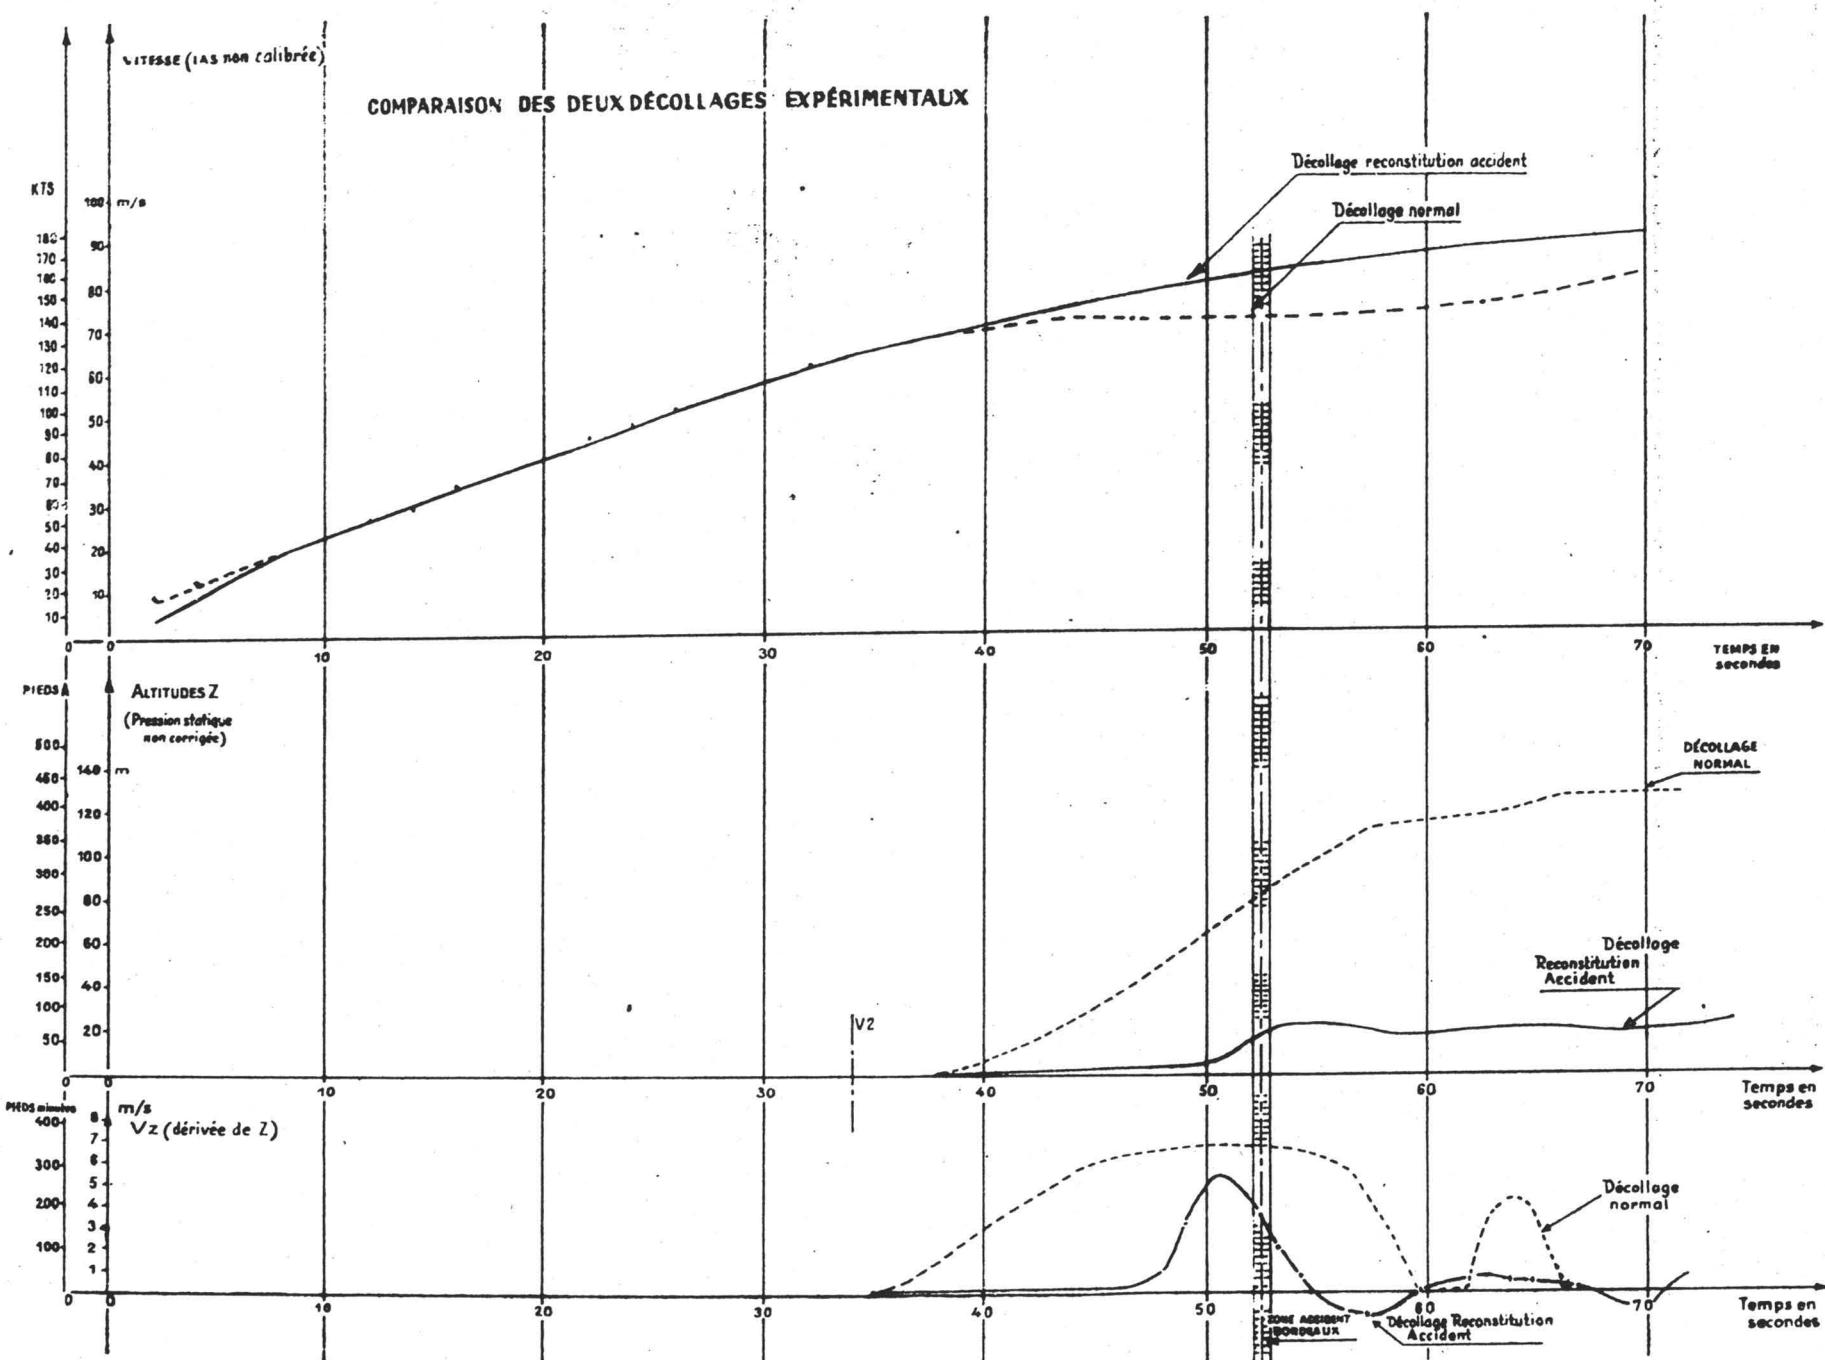
## Comparaison avec l'enregistreur A 13 du film « Planche de bord ».

Tops de synchronisation sur film et sur A 13 (top caméra 2 secondes après lâcher des freins).
