## INFORME FINAL DE ACCIDENTE

EXP. No. **ACCDTAF034/2018MMDO**

Aeronave: Marca Embraer, Modelo ERJ 190-100 IGW, Número de serie **VER 1**,  
Matrícula **XA-GAL**.

Hora y fecha: 15:23 horas (20:23 UTC); 31 de julio de 2018.

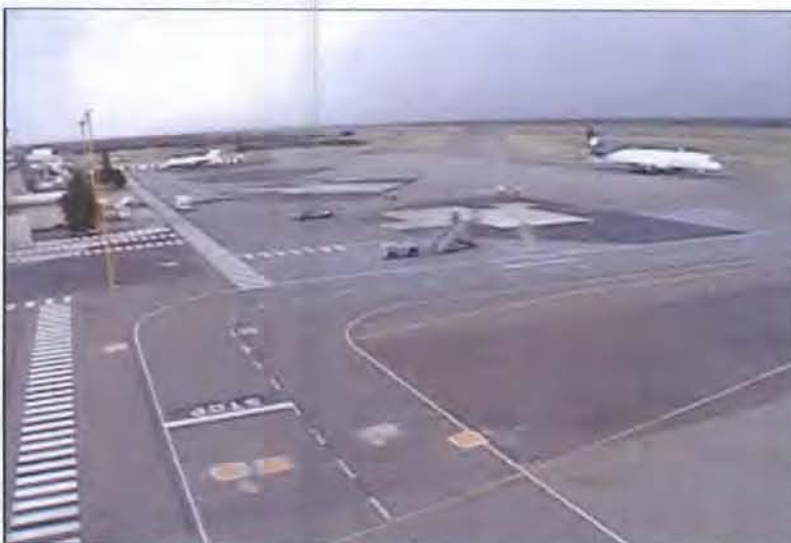
1.1.2. Se observa al técnico verificar el conteo de goteo (fuga) de combustible con el motor en posición de IDLE

En la grabadora de voz se escucha que la tripulación hace mención a una **“fuga de combustible”** en el Dren E del motor 1, por lo se entrevistó a personal de CCM<sup>8</sup> quienes indicaron que se tenía un reporte sobre esa situación, de fecha 02 de julio de 2018, en la estación México, la discrepancia indica que CCM disc fuel leakage engine LH, la orden de trabajo 4386332 indica que se inspeccione e identifique el dren con fuga, con motor en IDLE y apagado, la acción correctiva fue que se realizó la inspección de acuerdo con GE EMM task 72-00-00-760-170 & AMM 71-71-02-200-801 sin encontrar fugas, desde esa fecha al día del accidente no existía ninguna discrepancia asentada en bitácora, personal de CCM señala que el 31 de julio a las 14:46 horas el técnico en mantenimiento en línea de la estación de Durango reportó verbalmente una fuga de 33 gotas de combustible por minuto con el motor estático en el dren delantero mast E, del motor LH, la cantidad de combustible correspondía a un goteo dentro de límites con motor apagado (78 gotas establecidos en el AMM y EMM) el cual no requiere un seguimiento por parte del área de mantenimiento así tampoco ameritaba una acción correctiva.

- c) En relación con la fuga de combustible este corresponde a un goteo dentro de parámetros (78 gotas establecidos en el AMM y EMM) de operación del motor cuando este se encuentra apagado, el cual solo estaba en observación sin requerir una acción correctiva.

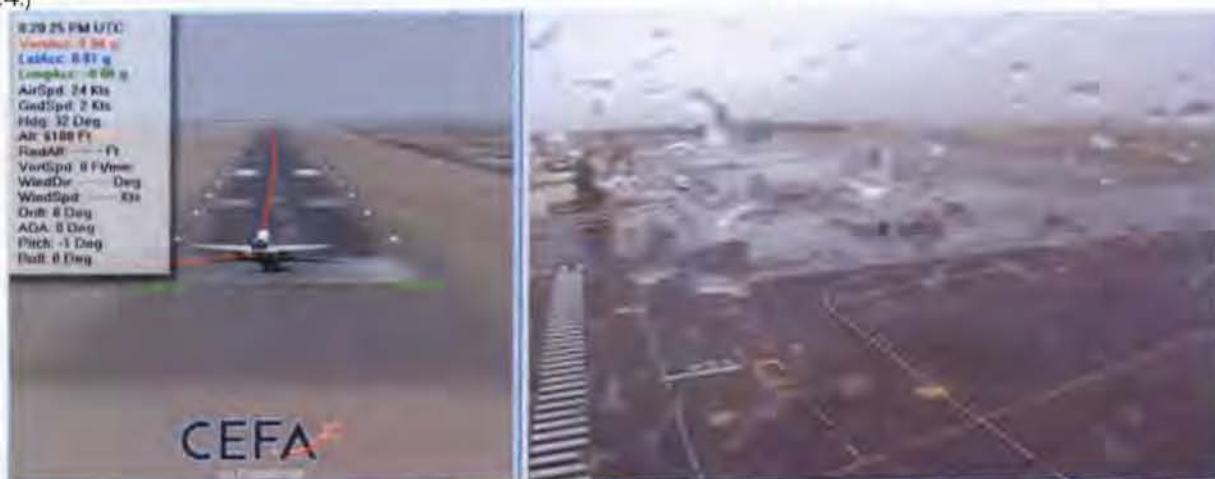
1.1.4. Momento en que la aeronave entra a pista y se alinea con el eje hacia los 210°

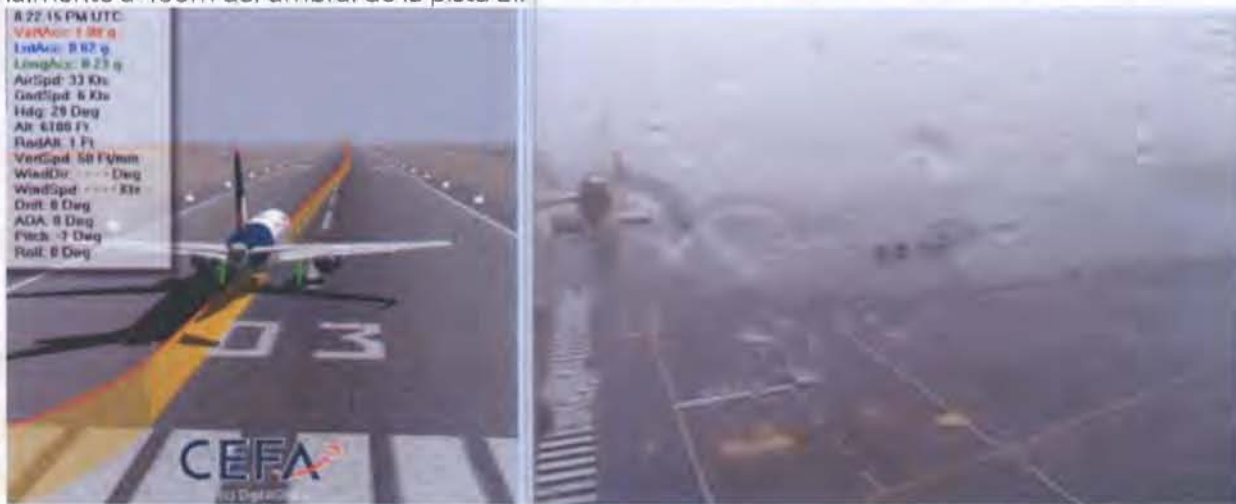
1.1.5. Condiciones de tiempo con que inicia la carrera de despegue

En los videos de CCTV durante la secuencia del accidente se observa el incremento de precipitación de lluvia disminuyendo la visibilidad a cero así también la intensidad del viento provocando que no se observara la carrera de despegue de la aeronave, de la información de SENEAM y de las imágenes de la cámara de CCTV aproximadamente a las 20:21:00 UTC las ráfagas de viento abaten un árbol, así como otros testigos señalan la caída de otro árbol el cual derriba unas líneas de voz y datos, así como de corriente eléctrica que suministra energía al aeropuerto y TWR DGO.

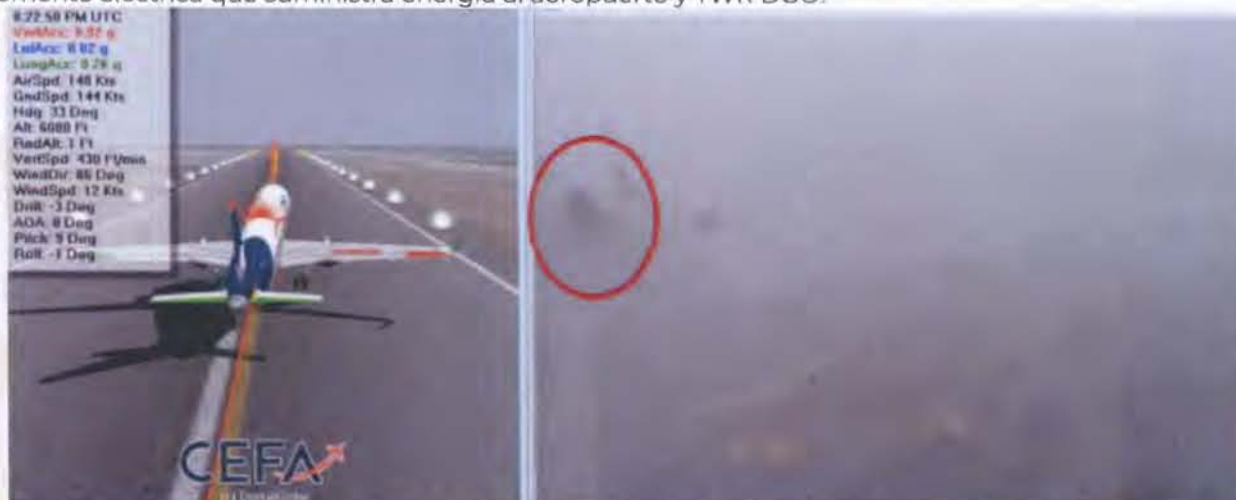
1.1.6. La aeronave deja la superficie de la pista y comanda el tren de aterrizaje arriba, se observa la caída de un árbol

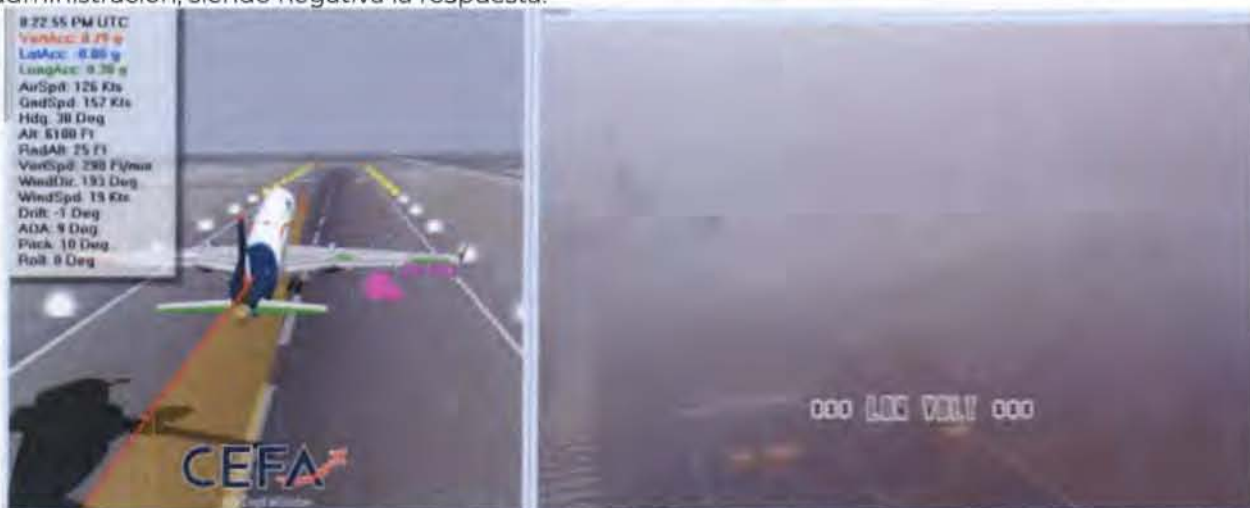
1.1.7. Momento en que no hay continuidad en la energía eléctrica comercial al aeropuerto

Cabe señalar que no registró información en los tiempos **20:22:00** y **20:24:00** UTC, debido a que el sistema de alimentación in-interrumpible no proporcionó energía eléctrica al equipo de cómputo donde se guardan los registros de la estación meteorológica Campbell debido a que no hubo continuidad del suministro de energía eléctrica comercial, quedándose sin energía eléctrica por un periodo de 6 minutos, la estación meteorológica tiene una alimentación solar.

La Torre de Control de SENEAM está conectada a la Sub-estación eléctrica del Aeropuerto de Durango, una vez que se interrumpió la energía y entró la planta de emergencia, de acuerdo con el reporte de SENEAM, indica que después de 8 segundos se tuvo disponibilidad del equipo VHF de emergencia. Derivado por las variaciones del suministro de energía eléctrica comercial el UPS se protegió reiniciándose, estando disponible después de 50 segundos. El equipo de grabación "A" tardó en estar disponible 02:45 min, el sistema de grabación "B" tardó en estar disponible 03:02 min, el sistema de comunicaciones (VCS) estuvo disponible después de 05:10 min.

- 1. OMA y SENEAM realicen un análisis de riesgo por falla de energía eléctrica, voz y datos, e implementen medidas de mitigación, las evalúen y verifiquen su continuidad

**Rec. 021/2019** Que realicen convenios con el explotador del aeródromo para definir sus responsabilidades y alcance en el mantenimiento de los equipos de emergencia para garantizar la continuidad de ésta a la Torre de Control.

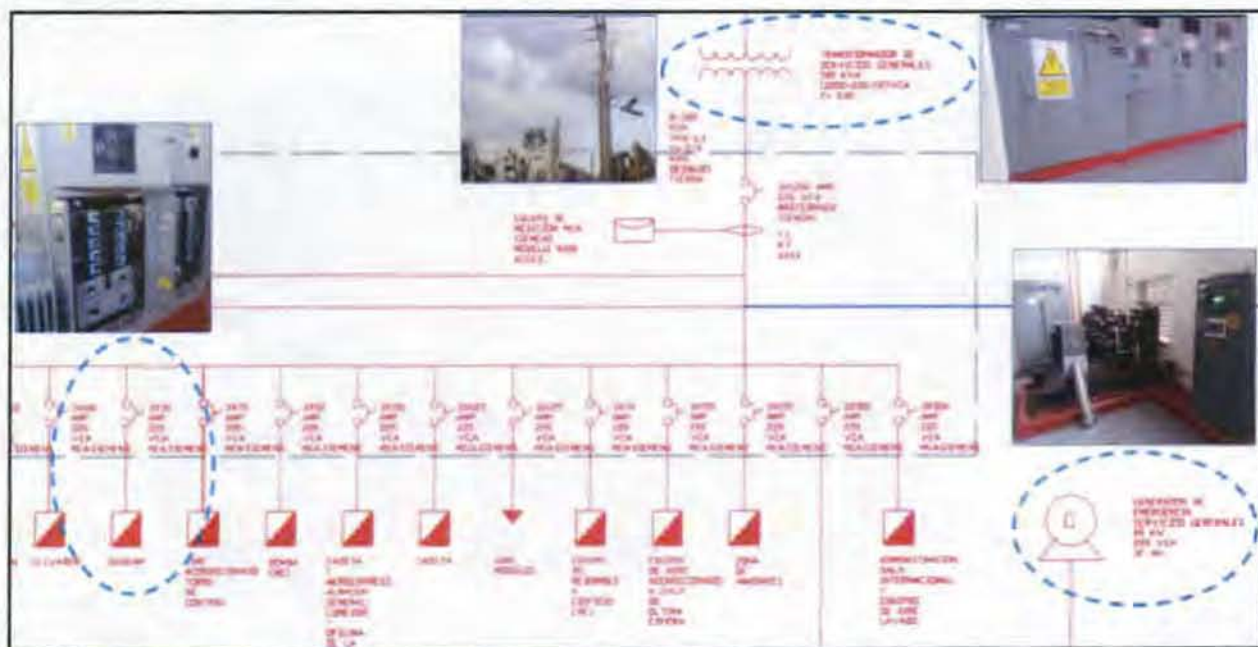
1.9.1. Diagrama eléctrico de alimentación del aeropuerto de Durango (imagen proporcionada por el explotador del aeródromo para fines ilustrativos)

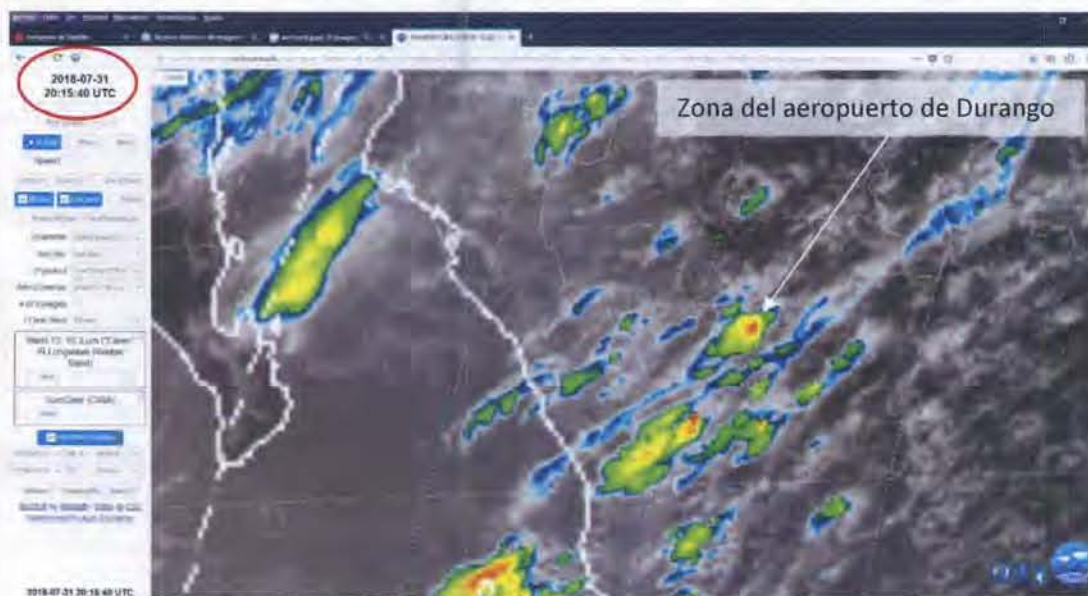
Esta nube de tormenta se puede observar en las imágenes meteorológicas obtenidas con el sensor GOES 16 (Ver figuras 1.15.2.1.C.1 y 1.15.2.1.C.2), obtenidas por el satélite cada 15 minutos y donde se puede observar que en la imagen de las 20:15Z la zona central de la nube reportada en la zona del aeropuerto de Durango en color rojo indicando que la celda de tormenta se había intensificado, por otro lado, se puede observar que esta celda convectiva se encuentra aislada de algún otro sistema con mayor número de nubes alrededor, por lo que se define como una celda aislada, la cual representa una alta probabilidad de generar una microráfaga.

1.15.2.1.C.1. Esta imagen corresponde al momento cuando el SLI2431 se encontraba sobre TWY B

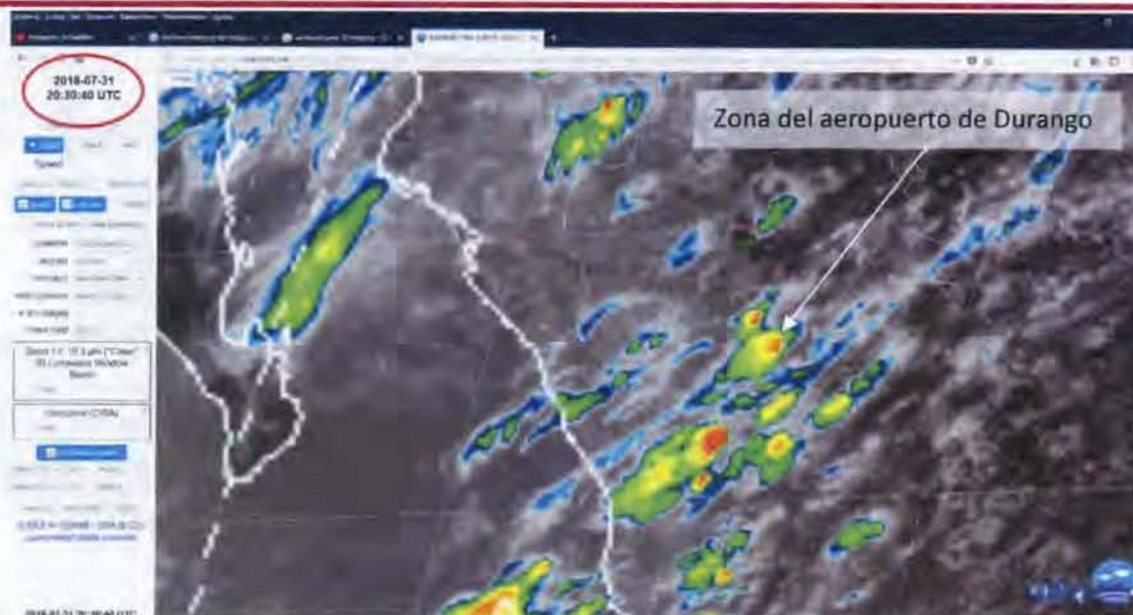
1.15.2.1.C.2 Esta imagen corresponde al momento cuando el SLI2431 se encontraba accidentada. Se observa que se formaron dos sistemas de CBs

En estas imágenes se observa que la celda convectiva se intensifica en una zona relativamente pequeña de la nube justo en la toma de las 20:15:40Z, (1.15.2.1.C.1 y 1.15.2.1.C.2) lo que indica que esta nube en ese momento aumentó su dinámica interna con respecto a lo que se observa en la fig. 1.15.2.1.C.1.
