# Rapport final de la Commission fédérale d'enquête sur les accidents d'aéronefs

## concernant l'accident

de l'avion Do-28 EC-BNH

survenu le 11 janvier 1975  
à Vernier/GE

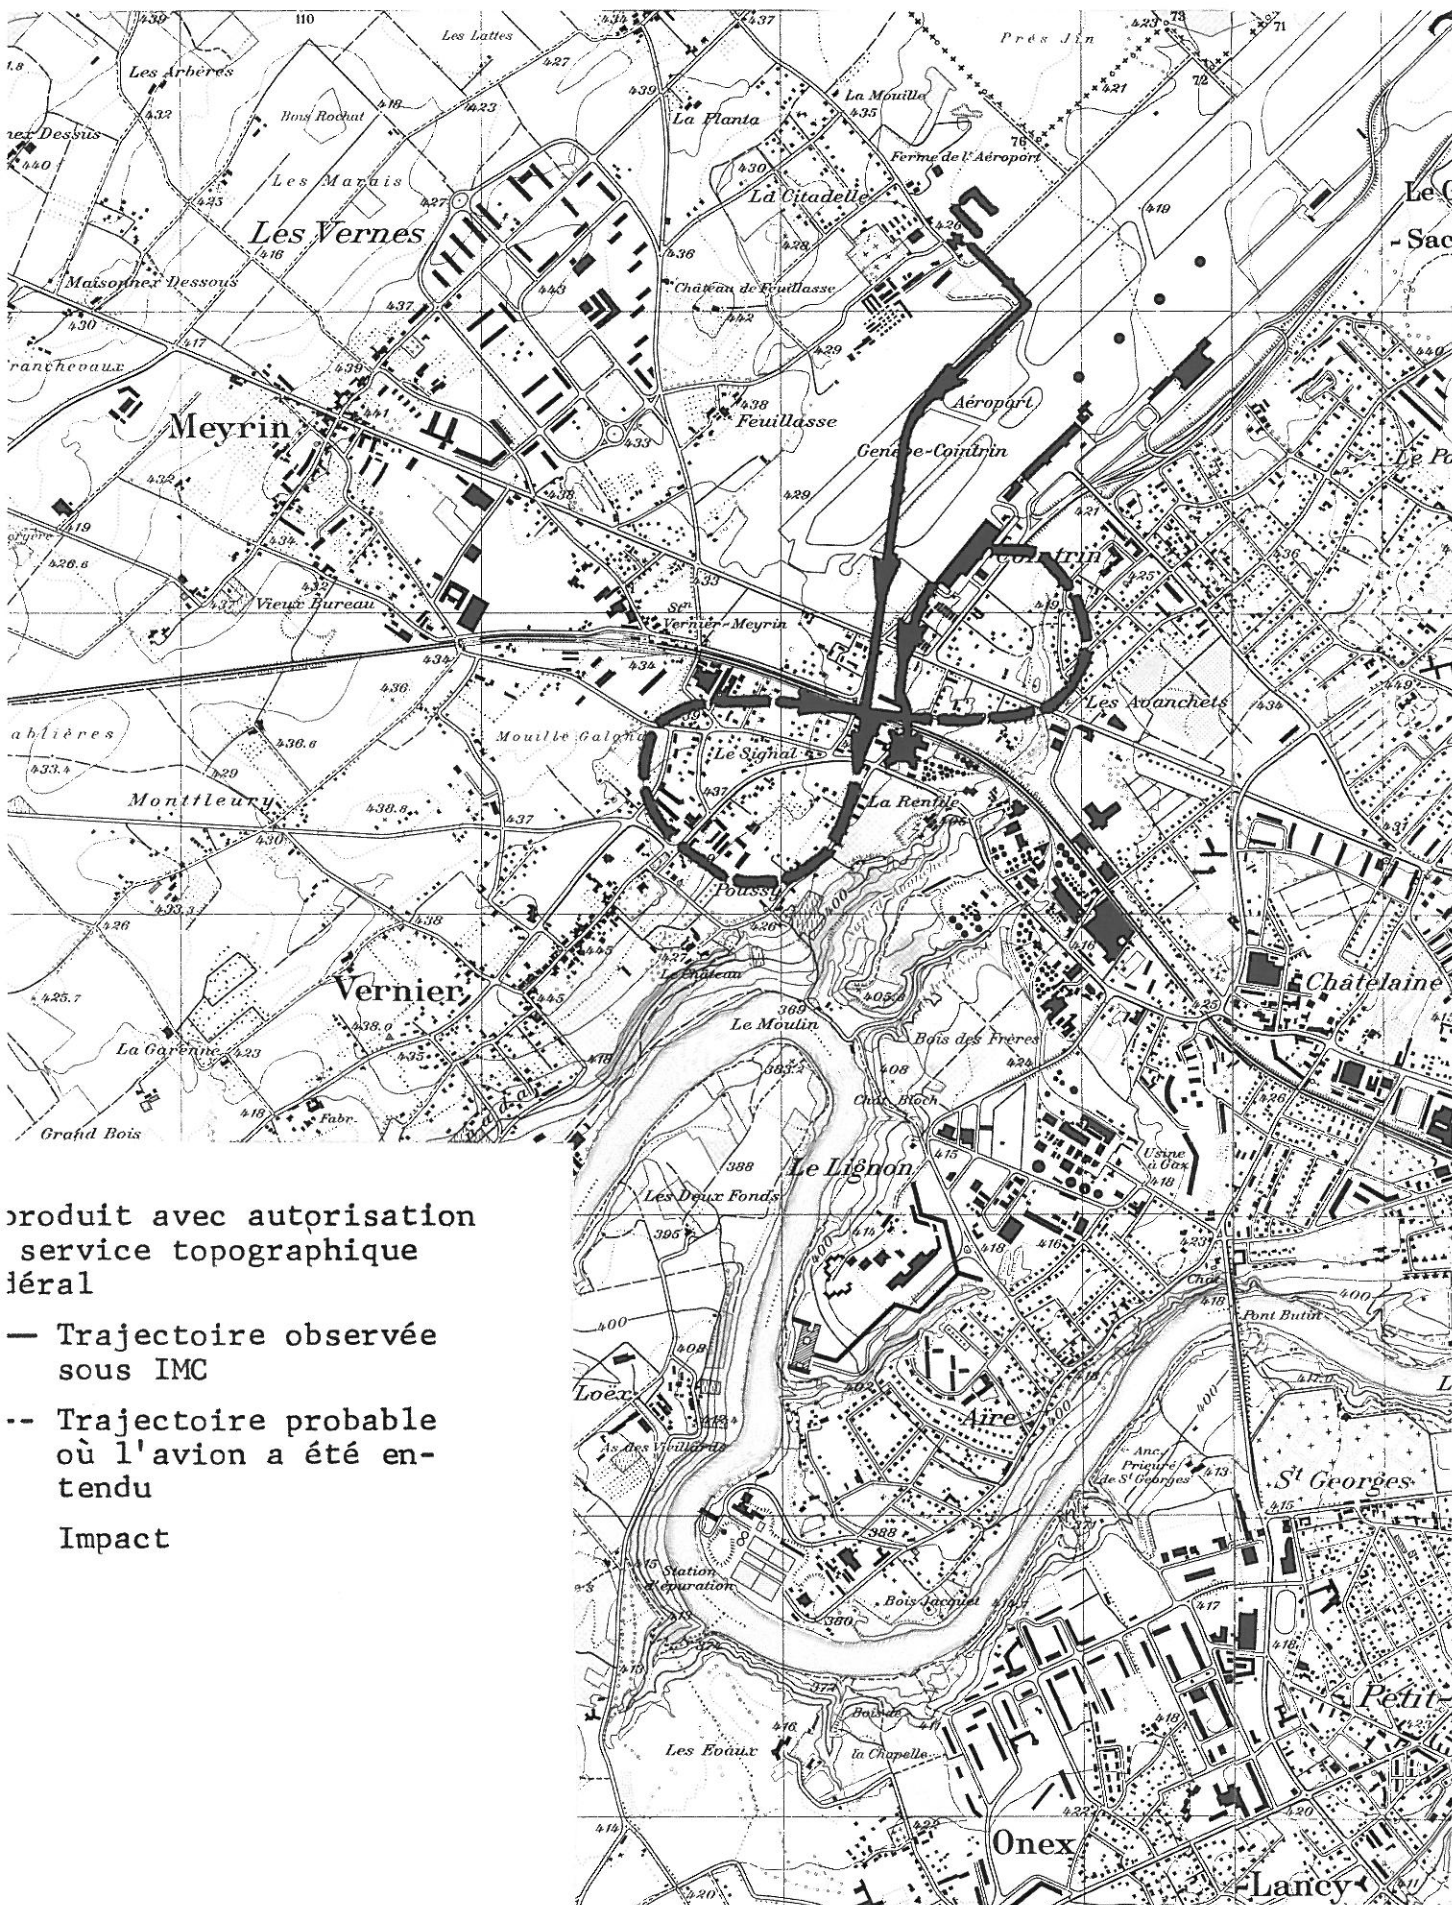
Route nationale à l'échelle 1:25'000, GENEVE

— Trajectoire observée  
sous IMC

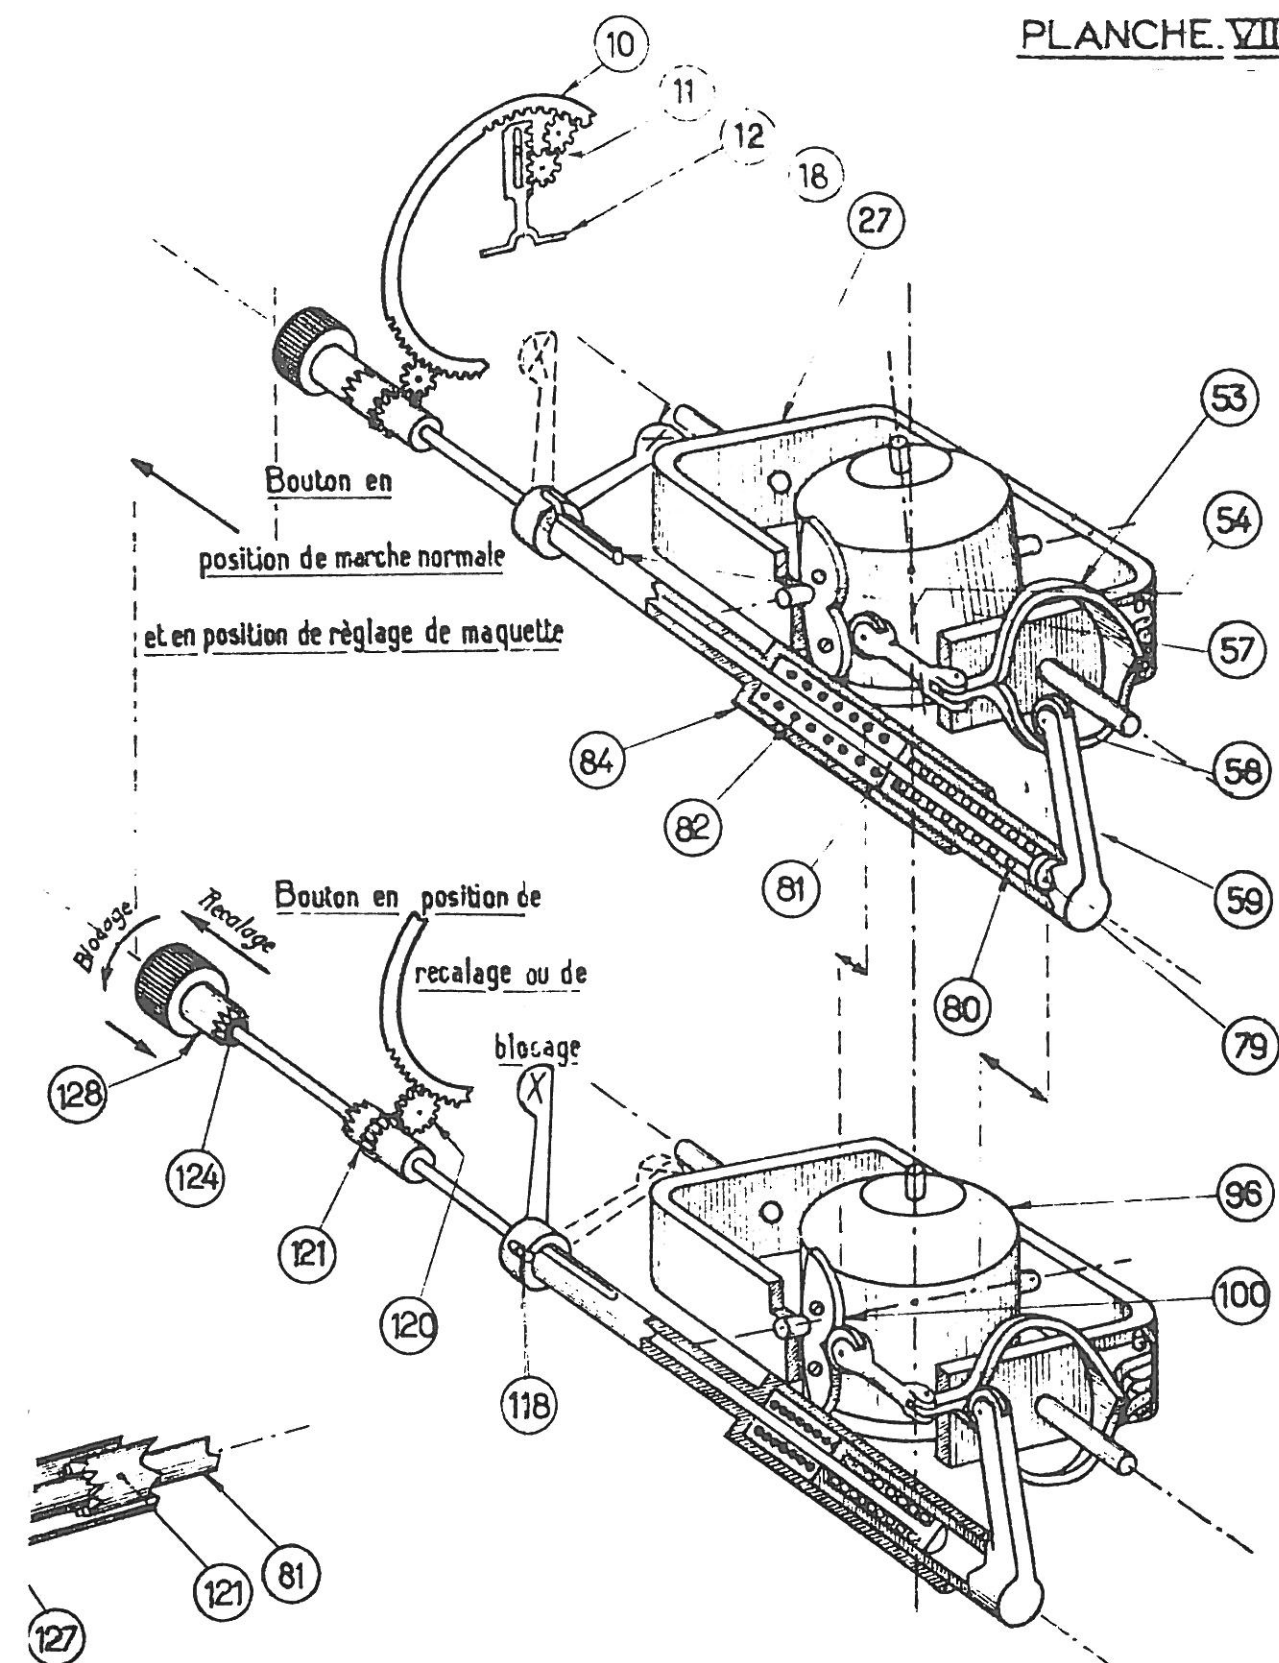
horizon artificiel BADIN 850-1

Système de recalage et blocage de l'ensemble gyroscopique entraîné  
pneumatiquementPLANCHE VIII.
