**INFORME FINAL  
INVESTIGACION DE ACCIDENTES  
DE AVIACIÓN**

ID PREVAC.COM	<b>19771121</b>		
FUENTE	JIAAC	ID. ORIG.	Disp. 129/78
FECHA Y HORA	21 de noviembre de 1977 – 01:04 ART / 04:04 GMT		
LUGAR	21 Km E de SAZS (Aeropuerto Bariloche) – Cerca del Co. Pichileufú.		
AERONAVE	BAC 111 – 420 EL		
MATRICULA	LV-JGY (c/n 155)	DESIG. Nº VUELO	AU SPL 9
PROPIETARIO	Austral Líneas Aéreas		
TIPO OPERACIÓN	Transporte Regular de Pasajeros / Vuelo Charter		
OPERADOR	Austral Líneas Aéreas

Disposición 129/78

Marca y modelo: BAC 111 - 420 EL

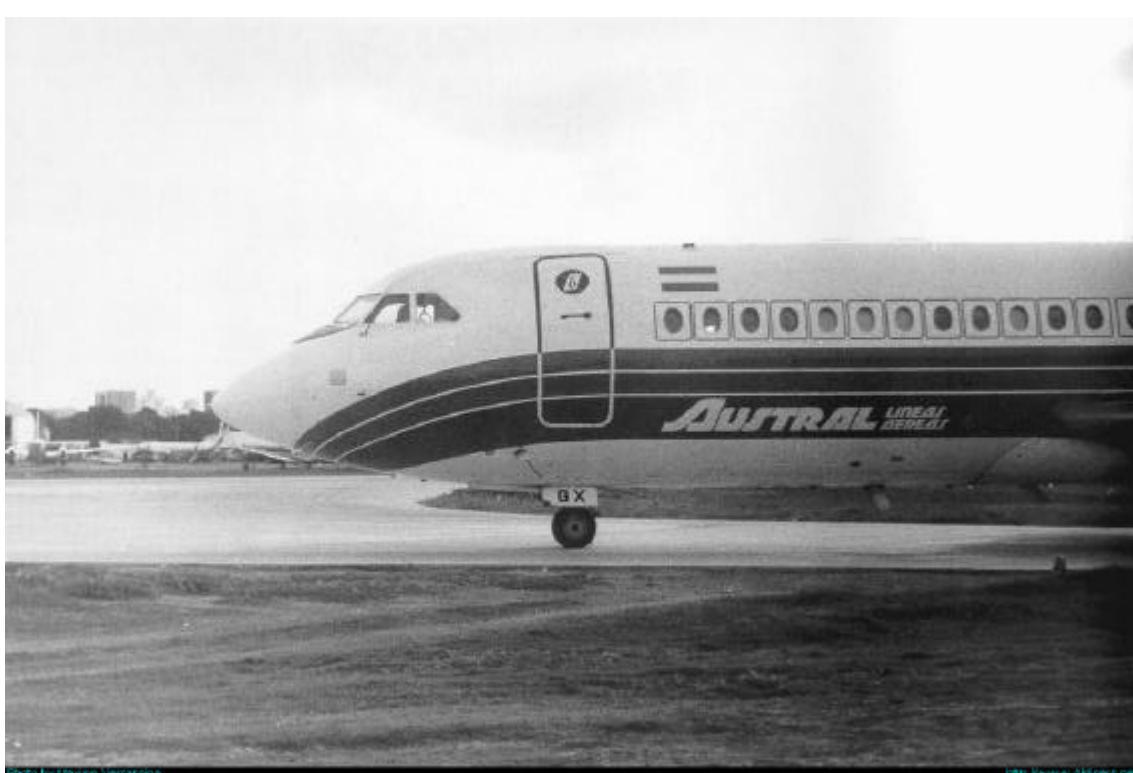
De acuerdo con el detalle consignado en el informe técnico, el avión sufrió daños estimados en un 90%. Se comprobó la existencia de combustible JP1 en tanque izquierdo (3150 lbs) y en tanque derecho (2150 lbs.)

Fig. 2 – Imagen de los restos de la aeronave.
