항공기사고 조사보고서

이륙포기 중 활주로 초과 이탈
미국 UPS 항공(UNITED PARCEL SERVICE)
MD-11F, N277UP
인천공항 활주로 33L
2016. 6. 6.

2019. 6. 20.

항공·철도사고조사위원회, 이륙포기 중 활주로 초과 이탈, 미국 UPS 항공, N277UP, MD-11F, 인천국제공항 활주로 33L, 2016. 6. 6. 항공기사고 조사보고서 ARAIB/AAR1606, 대한민국 세종특별자치시

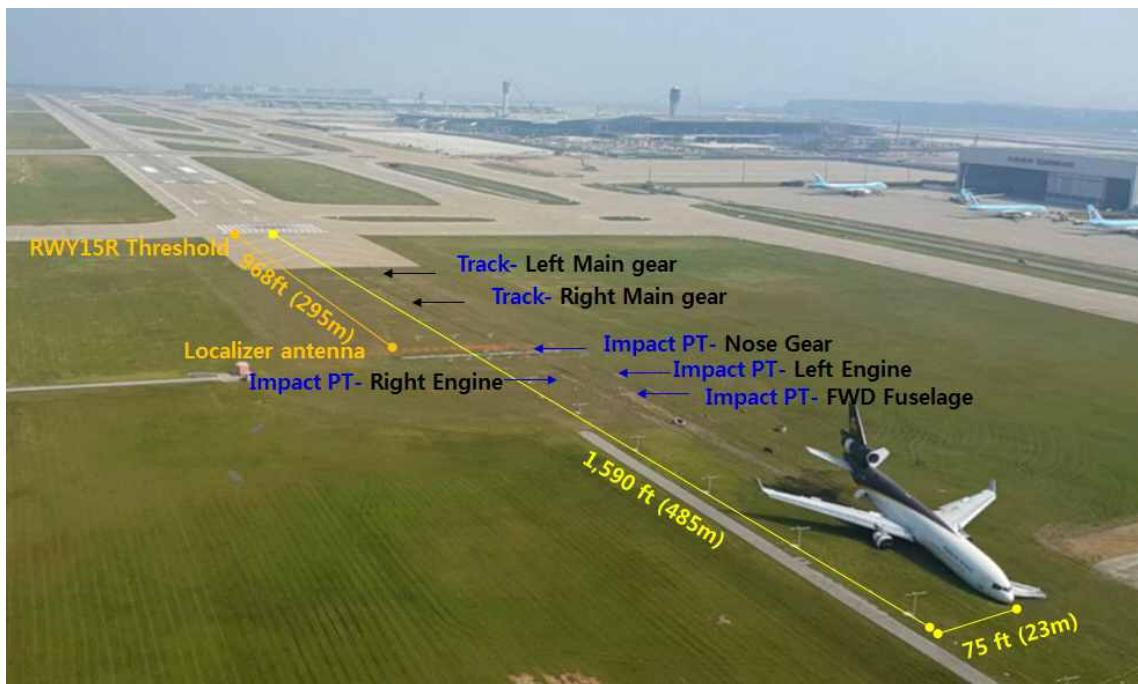
[그림 1] N277 활주로 이탈 경로

이 과정에서 항공기 가속도가 급격히 줄어드는 현상 등이 발생하였고, 이를 인지한 기장은 이륙을 포기하고 급제동하였으나, N277은 13:45:28경 활주로 끝을 통과하여 활주로 33L 끝으로부터 약 485m(1,590ft), 활주로 중심선으로부터 좌측으로 약 23m(75ft) 지점에 정지되었다. 활주로 이탈 경로는 [그림 1]과 같다.

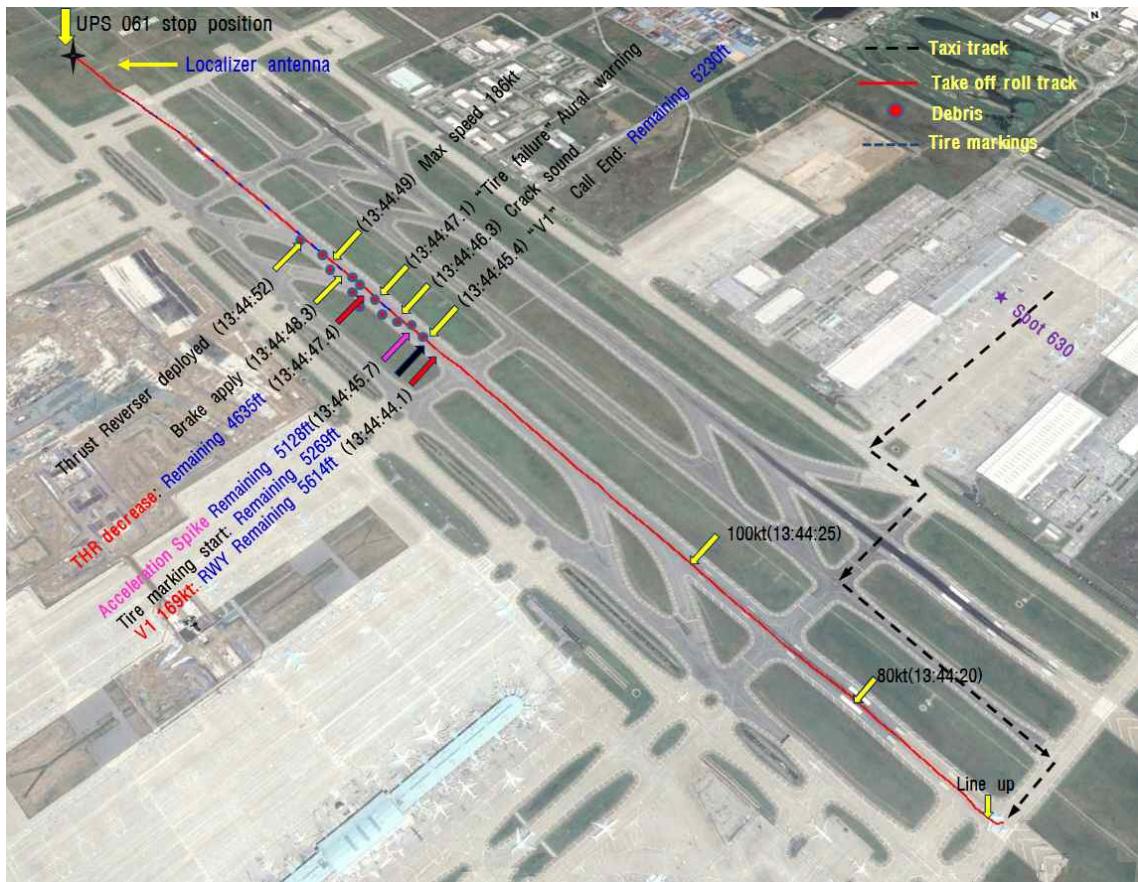
[그림 2] N277 이륙 포기 과정

N277의 지상이동경로와 이륙활주 시작, 타이어 마찰흔적, 가속도 급변, 이륙포기 조치 및 항공기 정지 위치는 [그림 2]와 같다.

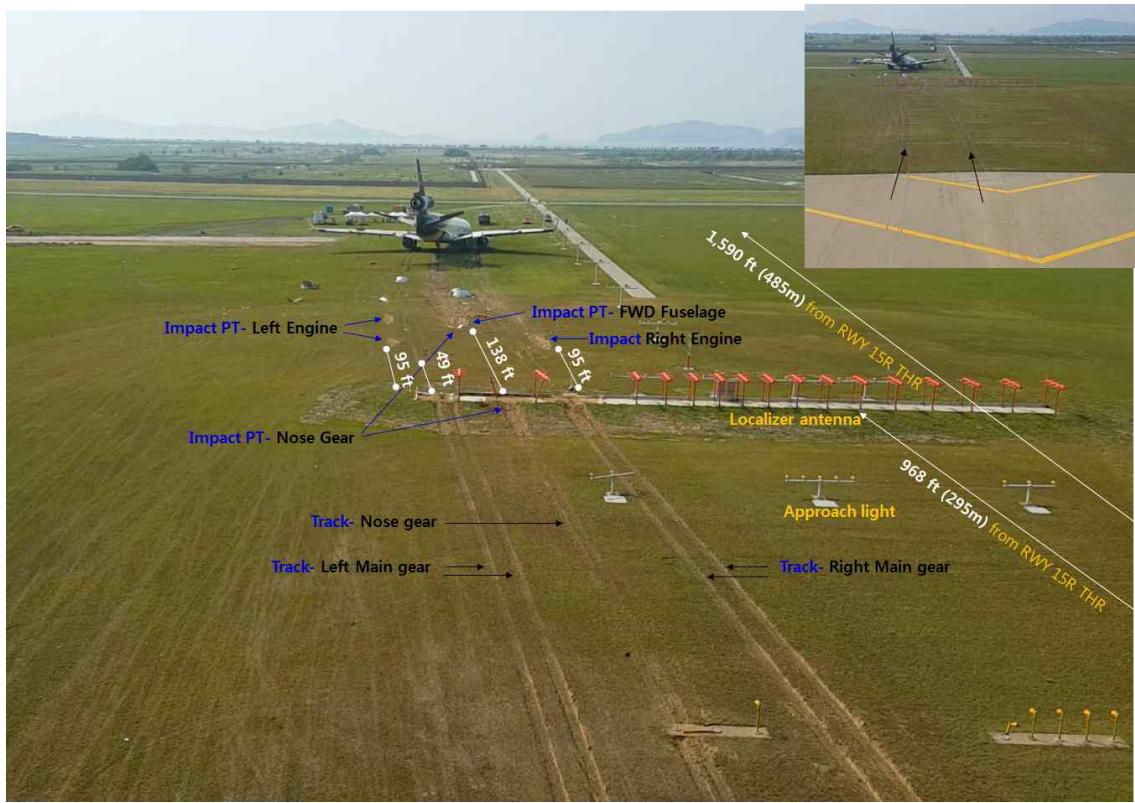
[그림 9] N277 활주로이탈 후 경로

정지로를 지난 후 N277의 전방착륙장치와 좌우측 주륜의 흔적은 좌측으로 점진적으로 휘어지며 [그림 9]와 같이 활주로33L 종단에서 약 968ft(295m)에 있는 로컬라이저 안테나의 좌측부분을 향하여 진행되었다.

이후 N277은 로컬라이저 안테나에서 약 622ft(190m)를 더 전진한 후 활주로33L 종단에서 약 1,591ft(485m), 활주로 중앙연장선상에서 좌측으로 약 75ft(23m) 벗어나 정지되었다.

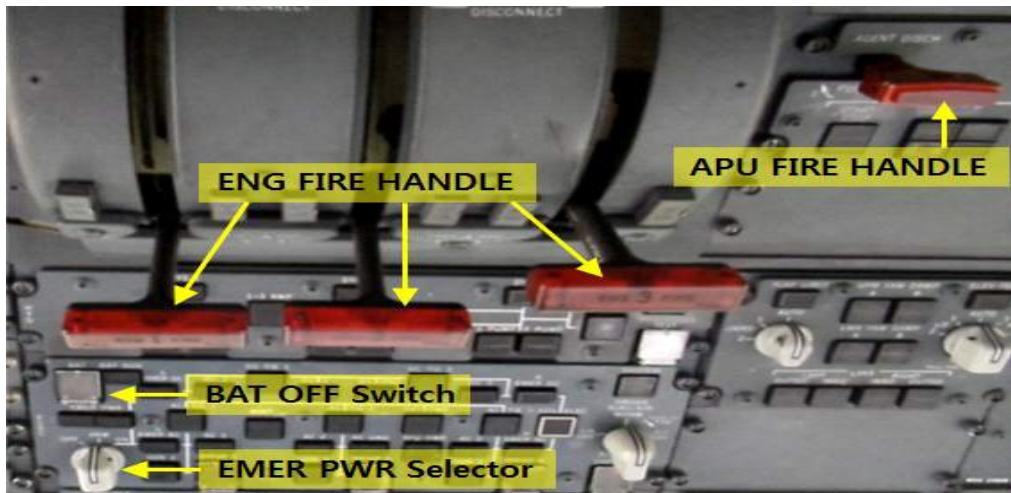
[그림 10] 오버헤드패널 기재취급 상태

조종석 오버헤드패널에 있는 엔진 화재손잡이(engine fire handle) 3개는 [그림 10]과 같이 모두 연료와 유압을 차단하는 위치에 놓여있었고, 보조동력 장치 화재손잡이(APU fire handle)는 작동되지 않은 위치에 있었다. 비상전원 선택기(emergency PWR selector)는 ARM 위치에 있었으며, 배터리스위치는 가용한 전원이 없어서 켜진 위치에 있는지 여부는 확인할 수 없었다.

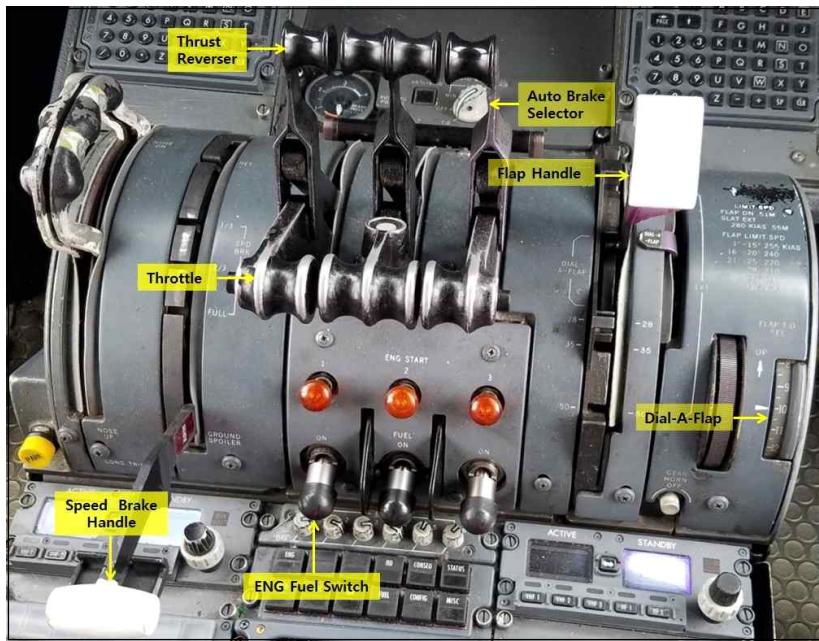
[그림 11] Forward Pedestal 기재취급 상태

[그림 11] 과 같이 조종석의 중앙부분에 있는(forward pedestal) 자동브레이크선택기(auto brake selector)는 이륙위치(T.O.)⁴¹⁾에 있었고, 3개의 엔진 추력레버는 완속(fully retard) 위치에, 3개의 역추력장치 레버는 완전 전개(fully deployed) 위치에 있었으며, 3개의 엔진연료 차단스위치는 차단(off) 위치에 있었다.

스피드브레이크 핸들(speed brake handle)은 최대지상전개(full ground spoiler deployment) 위치에 있었다. 플랩 및 슬롯 핸들 위치는 10도의 전개 위치에 있었고 Dial-A-Flap은 10도에 맞춰져 있었다.

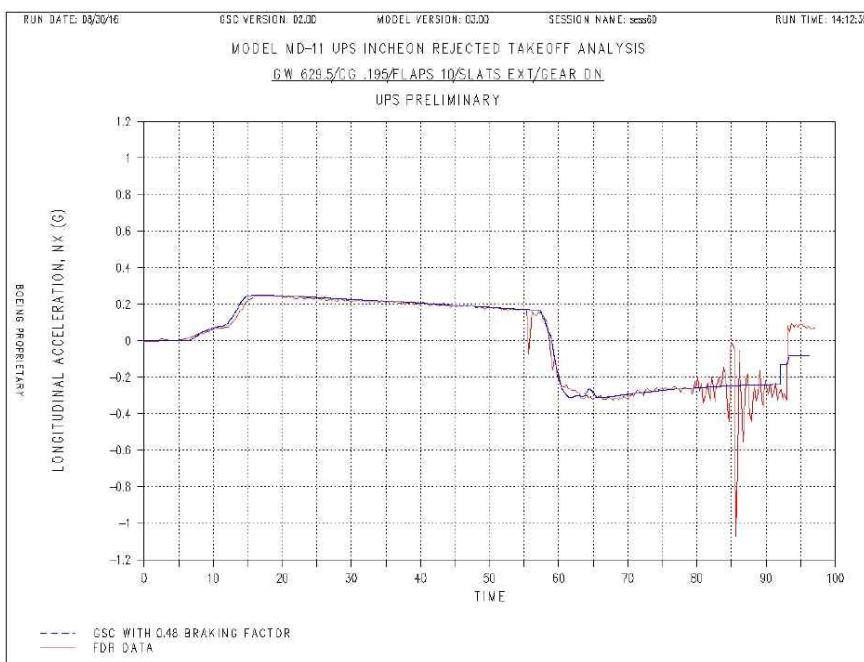
[그림 12] N277의 감속률 모의시험 결과(보잉사)

N277은 중앙착륙장치의 제동효과가 전혀 없었으므로 총 제동장치 10개 중에 8개의 좌우측 착륙장치만 작동하였고, 좌우측 착륙장치에는 정상제동력의 60%가 가용되었을 것이다. 보잉사는 N277의 총 브레이크 효율이 정상 제동력의 48%(braking factor 0.48)이었을 것으로 결론을 내렸다.

보잉사의 모의시험 결과는 N277의 비행자료기록장치 데이터와 [그림 12]와 같이 매우 유사하였다.

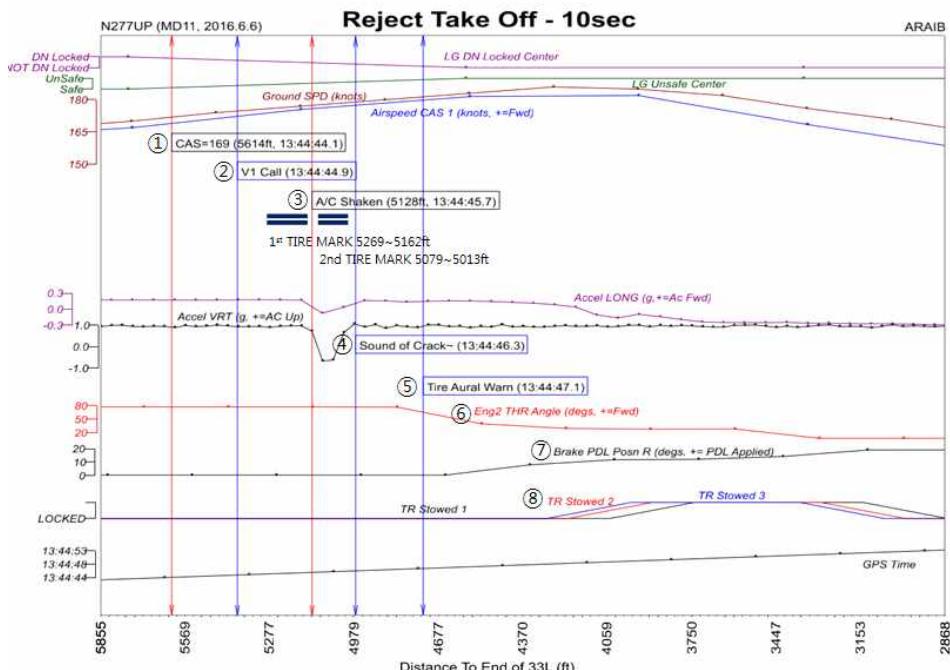
[그림 23] 주요사실정보 순서

N277의 V1부터 이륙포기결정까지 주요 사실정보(FDR, CVR, 타이어흔적 등)의 발생순서는 [그림 23]과 같으며 다음과 같이 요약된다.

이륙결심속도(V1) → 중앙착륙장치 9번, 10번 타이어 최초 마찰흔적 → 가속도 급변 → 9번, 10번 타이어 이차 마찰흔적 → 파열음(Sound of Crack) → 타이어결함 음성 경고(Tire Aural Warning) → 이륙포기

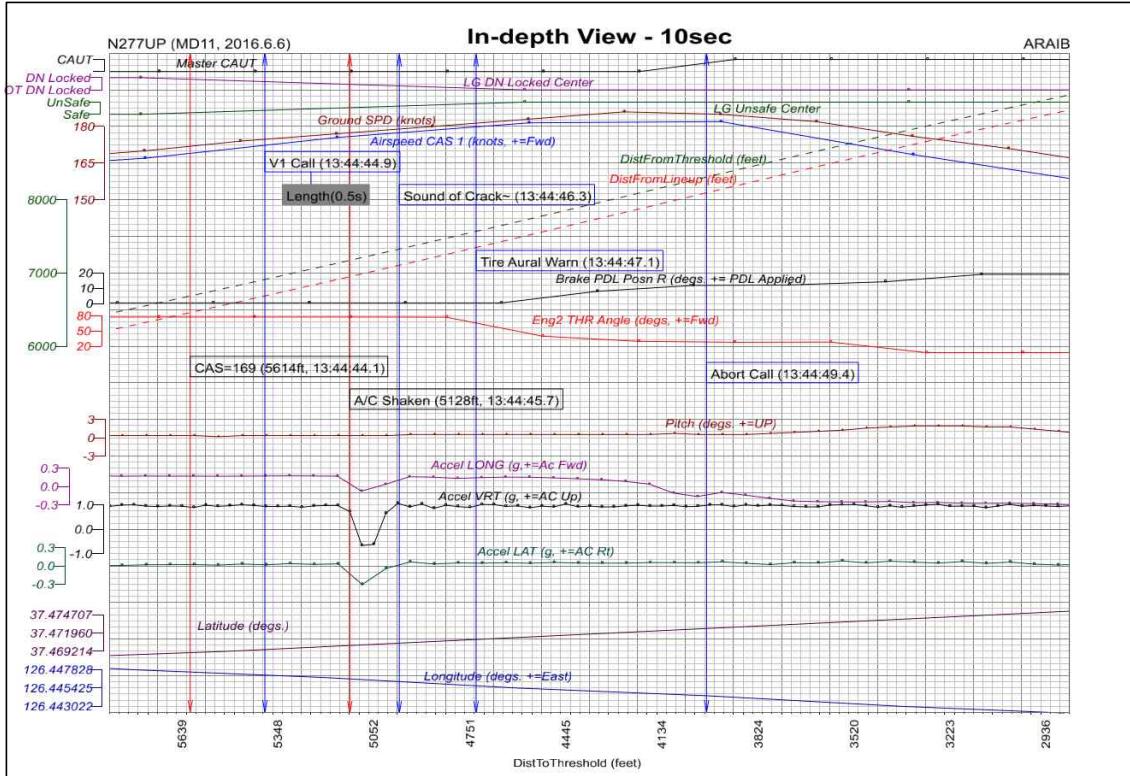
[그림 24] 초기 주요 이벤트시점과 활주로잔여거리

[그림 24]는 N277의 V1부터 초기 이륙포기조치까지 주요 이벤트들의 발생 시점과 활주로33L의 종단까지의 잔여거리를 나타낸 것이다.

N277은 FDR에 의하면 13:44:44.1경 ‘V1 ‘(169kts)에 도달하였고 이 지점까지 활주한 거리는 약 6,413ft이었으며, 이 지점에서 활주로33L의 종단까지 잔여거리는 약 5,614ft였다. N277은 이론상 V1까지 가속거리가 6,528ft였고 실제 약 6,413ft가 소요되었으므로 V1까지 이륙성능은 정상이었다.

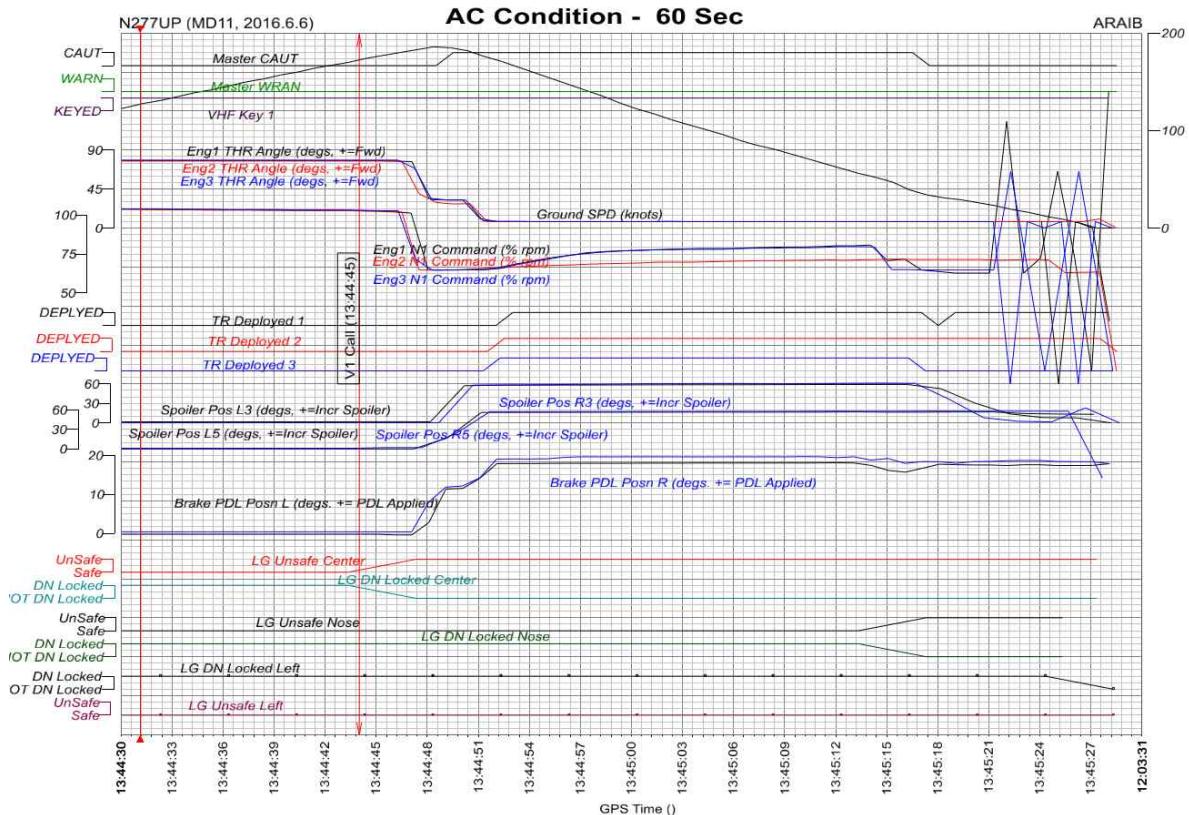
[그림 28] N277 이륙포기과정의 관련 FDR data

N277은 V1에서 약 1.6초 지난 후 결함발생으로 인한 가속도 급변이 발생하였고 [그림 28]과 같이 V1에서 약 3.3초 후인 13:44:47.4경⁷³⁾기장이 엔진출력을 줄이며 이륙포기조치를 시작하였다.

N277은 이륙포기조치로 엔진출력을 줄인 시점을 기준으로 약 0.9초 후 브레이크 페달 작동 시작, 약 1.4초 후 Ground spoiler 전개 시작, 1.6초 후 역추력장치 잠금 해제, 약 5.6초 후 3개 역추력장치의 전개가 완료되었다. N277의 브레이크 및 역추력장치는 활주로 이탈까지 최대로 사용되었다.

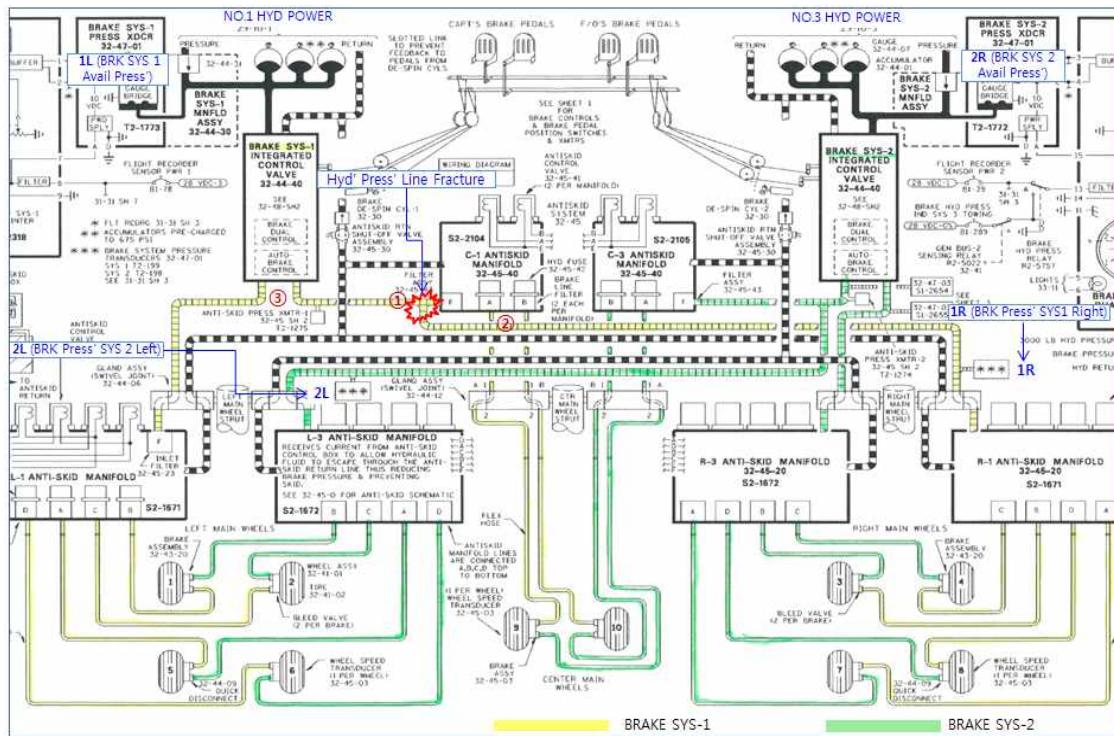
[그림 29] MD11 브레이크시스템

N277은 중앙착륙장치 손상과정에서 브레이크 시스템 1의 유압관이 파열 ([그림 29] ①위치, 1R)되었고 이륙포기시점에서 약 16초 후인 13:45:03경 항공기 유압시스템 1의 작동유가 모두 유출되었음이 FDR에 기록되었다.
