# **TUTKINTASELOSTUS**

**HELSINKI-VANTAAN LENTOASEMAN ALUEELLA 23.2.1989  
LENTOKONEELLE FAIRCHILD SWEARINGEN MERLIN III SA226T, N26RT  
TAPAHTUNEESTA LENTO-ONNETTOMUUDESTA**

**SUURONNETTOMUUDEN TUTKINTASELOSTUS N:O 1/1989**

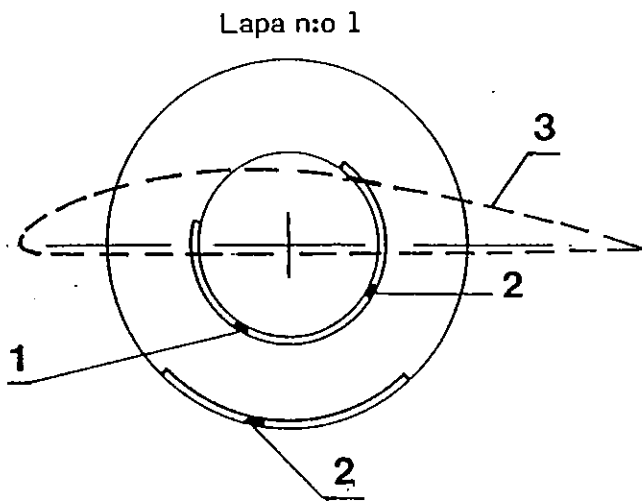
Vasen potkuri

*Vasemman potkurin* kuvun vaurioista ja potkurin osien asennosta voitiin päätellä, että maahaniskeytymishetkellä potkuri on pyörinyt hitaasti taaksepäin ja ensimmäisen voimakkaamman kosketuksen jälkeen kiertynyt vain noin 1/3 kierrosta.

Vasemman potkurin ns. starttilukoista, jotka aukeavat vain keskipakoisvoimasta kierrosten ollessa yli 800 RPM, yksi oli auki-asentoon juuttuneena ja kaksi kiinni-asennossa.

1. Miinuskulmilla painuneen jäljen syvin kohta
2. Törmäysiskusta syntyneen jäljen syvin kohta
3. Lavan asento 30 tuuman etäisyydellä navan keskiöstä  
(kaikki kuvat ovat samassa asennossa)

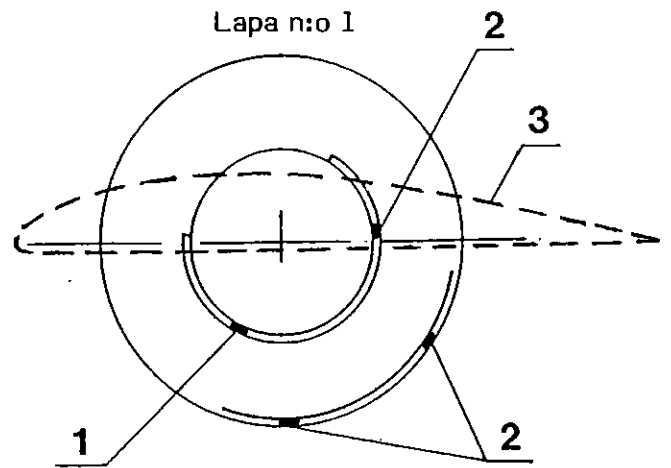
Oikea potkuri

*Oikean potkurin* lavat olivat katkenneet ja napakoneisto oli vaurioitunut maahantörmäyksen seurauksena.
