INFORME DE ACCIDENTE DE AVIACIÓN

HK-3645 P

AEROSTAR 600

**CERRO SAN ISIDRO – CORREGIMIENTO EL TOCHE
CAJAMARCA - TOLIMA**

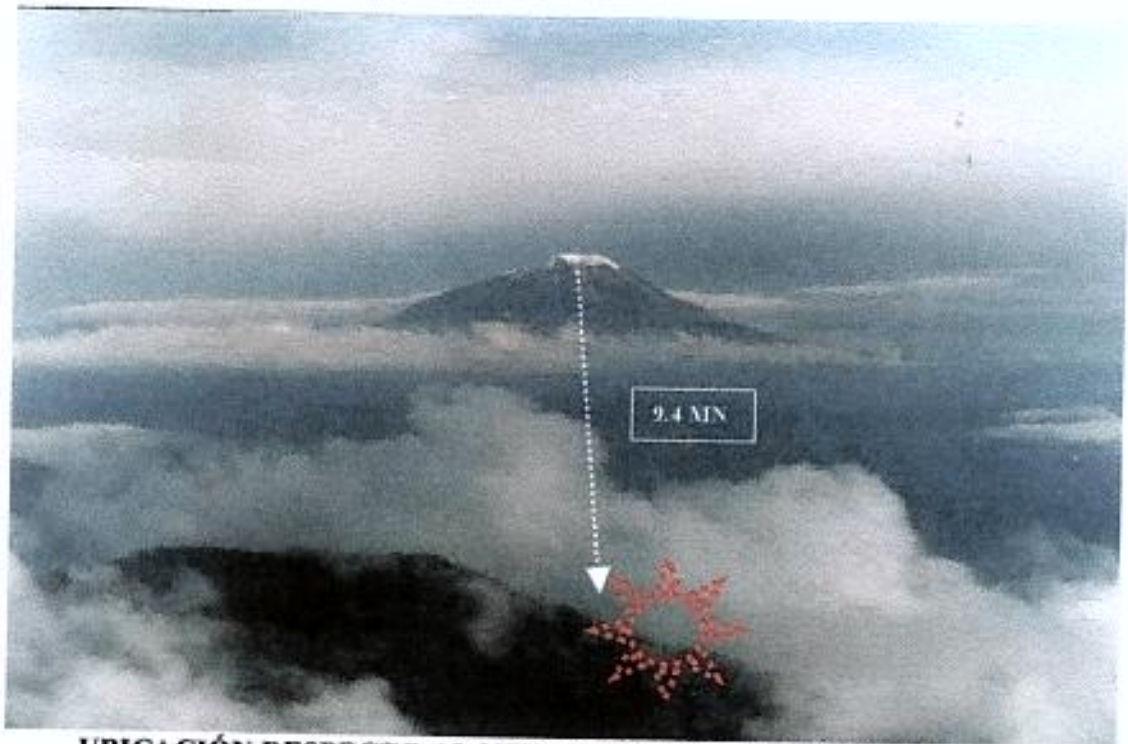
UBICACIÓN RESPECTO AL NEVADO DEL TOLIMA (9.4 MN)

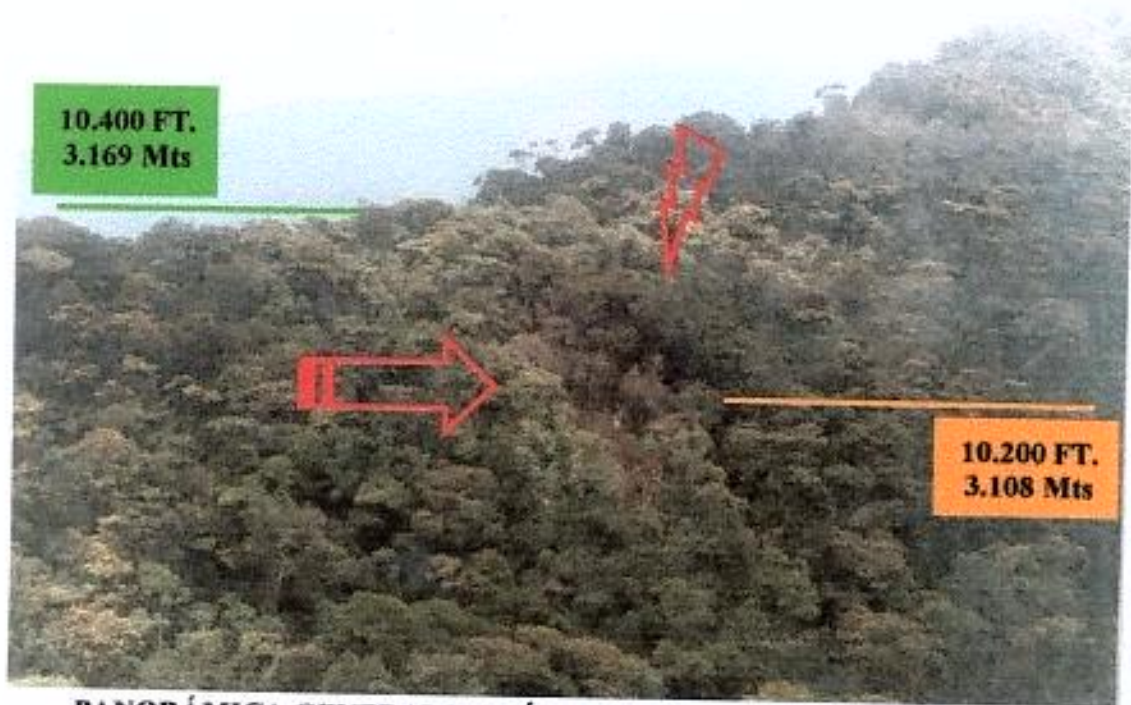
PANORÁMICA GENERAL DEL ÁREA DEL ACCIDENTE HK-3645 P

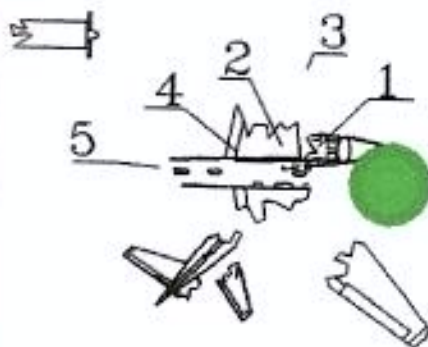
UBICACION GRAFICA DE LOS CUERPOS

- 1 ESCOLTA (JOSE J. VERA)
- 2 PILOTO (CAP. VANEGAS)
- 3 ASRSOR (Dr. ALIRIO ARCILA)
- 4 MINISTRO (Dr. JUAN LUIS LONDOÑO)
- 5 ASESORA (Dra. LENA BLOSS)

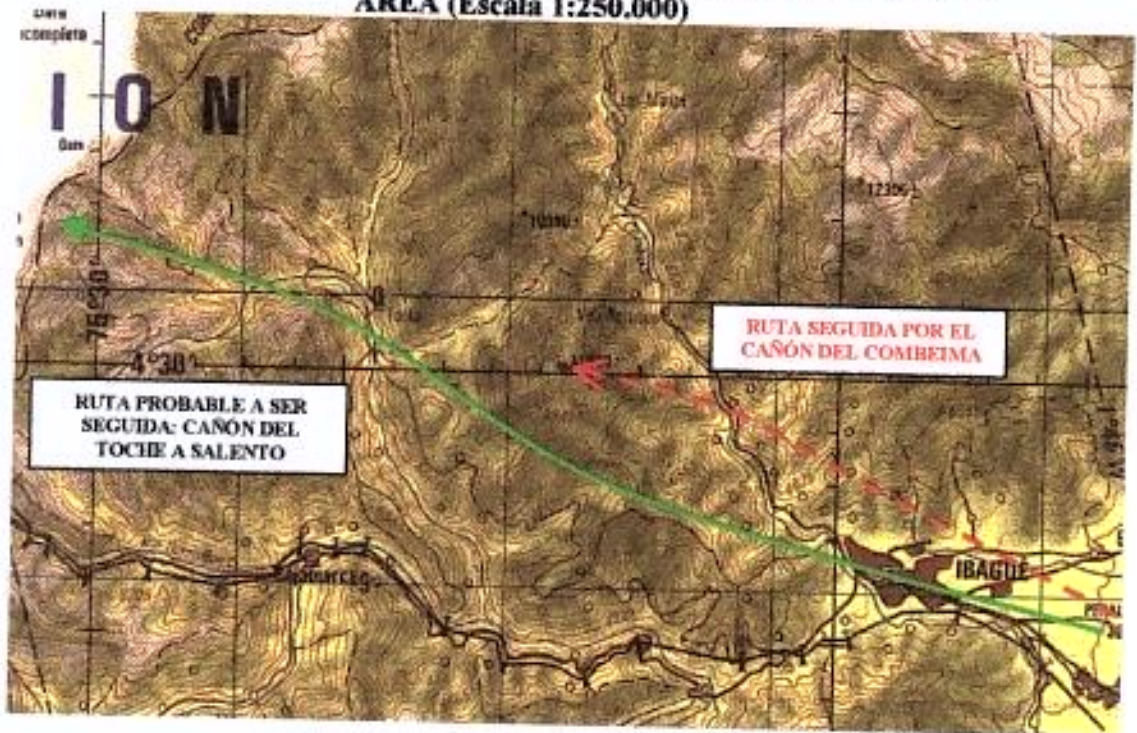
GRAFICO # 6 MAPA DE LOS DOS CAÑONES EXISTENTES EN EL ÁREA (Escala 1:250.000)

Este grafico representa la ruta directa que hubiera seguido todo piloto volando en condiciones meteorológicas optimas sin nubes en el trazado; sin embargo, estas condiciones durante la realización de vuelos visuales en muchos casos no es posible, motivo por el cual los pilotos realizan desvíos cortos con el fin de evitar entrar en las nubes. El pequeño desvío observado en el grafico del accidente del HK-3645 P es normal y totalmente aceptable durante la realización de este tipo de vuelos. Este viraje es lógico entendiendo que las condiciones meteorológicas estaban deterioradas y que este rumbo permite la entrada al cañón del Toche para luego lograr el cruce al Norte de El paso a la altura de la población de Salento. El Cañón seguido por la aeronave fue el del Combeima y este no permite la salida a la población antes descrita.
