INFORME FINAL

CIAA-ACCID-003-2003

AEROCONTINENTE

BOEING B-737-2A9

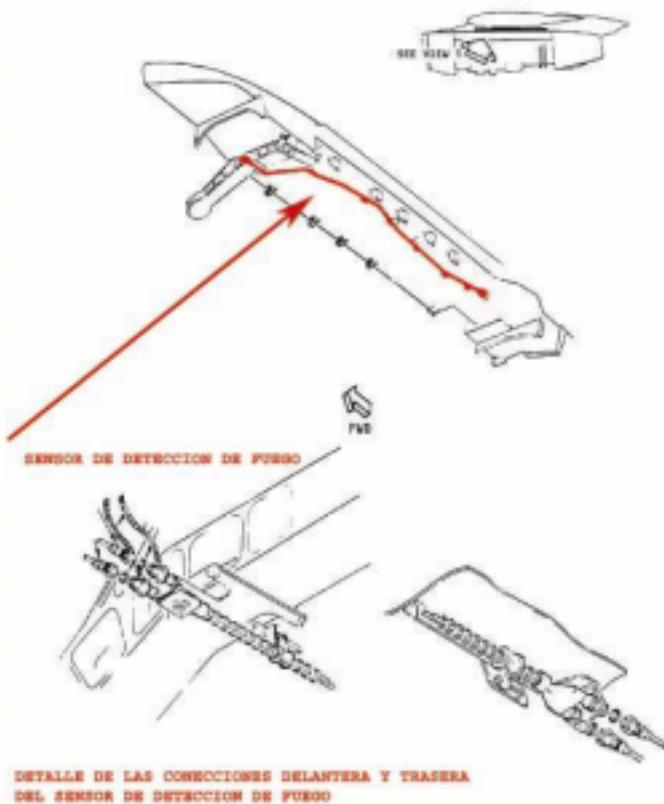
SENSOR DE INDICACIÓN DE FUEGO EN EL MOTOR N°2 Y DETALLE DE REPARACIÓN.

LOCALIZACIÓN DEL SENSOR DE FUEGO EN LA AERONAVE BOEING B-737-2A9.

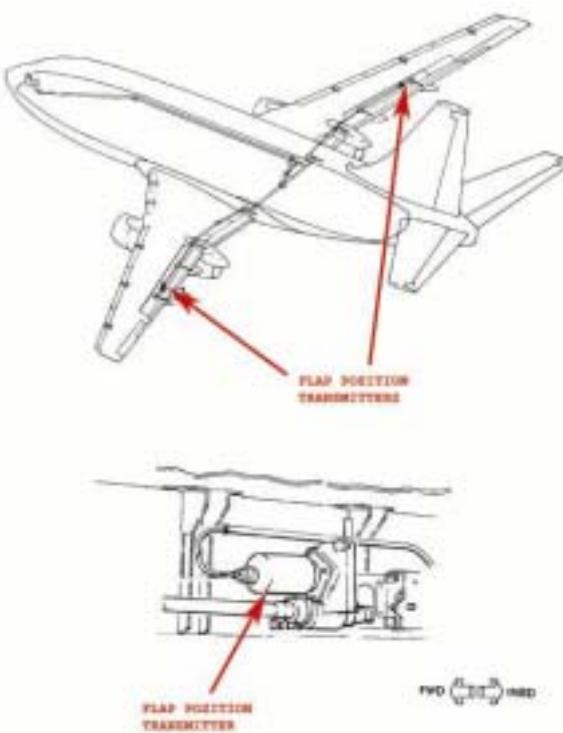
Durante la etapa de descenso la tripulación detectó asimetría de flaps pero solamente fue una falla de indicación y no una falla real ya que en tierra se pudo comprobar que ambos flaps se encontraban en la posición de 01°. Al separarse las agujas del indicador de posición de flaps en más de 08°, el circuito comparador envía una señal de apagado de la presión hidráulica al flap drive unit lo que ocasiona que los flaps dejen de moverse y que la tripulación tenga que hacer uso de los procedimientos indicados en su QRH.

FLAP POSITION TRANSMITTERS LADO IZQUIERDO (LH) Y LADO DERECHO (RH).

LOCALIZACION DE LOS FLAP POSITION TRANSMITTERS EN LA AERONAVE BOEING B-737-2A9.

- 1.** La indicación de asimetría de flaps, debido a una falla de indicación en el Flap Position Indicator ocasionado por una alta resistencia eléctrica que se origina en el bobinado dentro del synchro transmisor del Flap Position Transmitter del lado derecho.

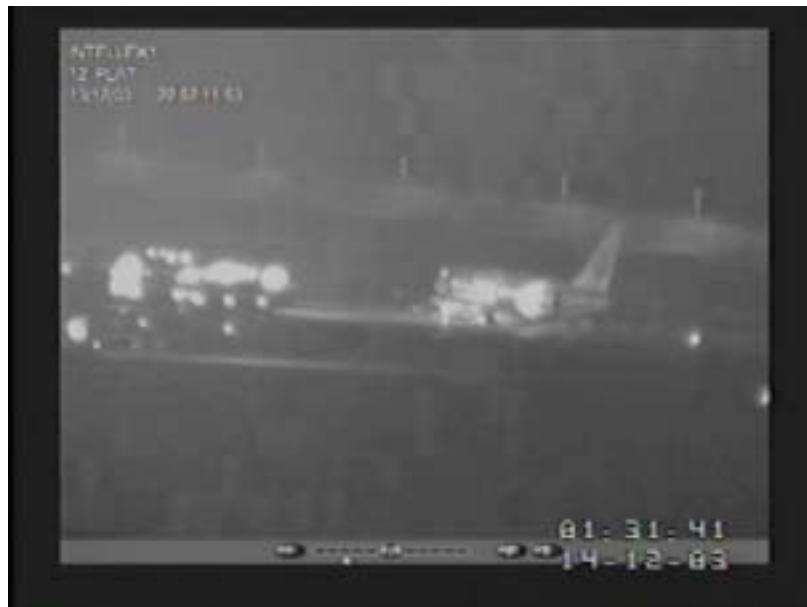
Una de las cámaras de seguridad de LAP filmó todo el evento, de acuerdo al análisis se pudo determinar que la respuesta del SEI fue inmediata. El cronómetro de la cámara indica que el inicio de las operaciones de rescate fue a las 1:27:16 y finalizó a las 1:31:00. El tiempo total de la evacuación de los pasajeros fue de 3 minutos y 44 segundos de acuerdo a lo grabado por la cámara de seguridad.

FOTOGRAFIA TOMADA POR LA CAMARA DE SEGURIDAD DEL CENTRO DE OPERACIONES DE EMERGENCIA – COE, EN MODO INFRARROJO DURANTE LA EVACUACIÓN DE LA AERONAVE.
