RELAZIONE D'INCHIESTA

**INCIDENTE
occorso all'aeromobile
Lockheed L-382G marche 7T-VHG,
in prossimità di Piacenza,
13 agosto 2006**

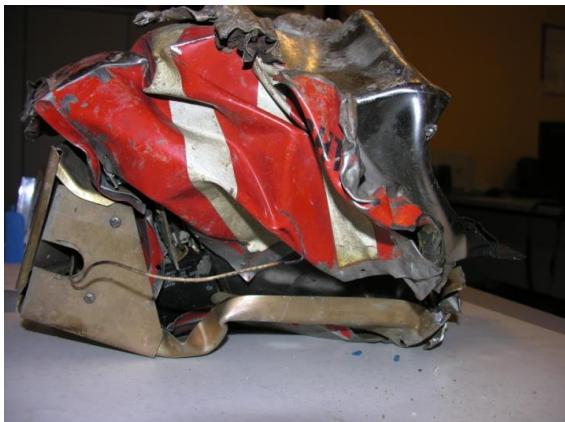
Il registratore era collocato in un contenitore di color arancio e nonostante la violenza dell'impatto (foto 2 e 3) ha mantenuto il nastro registrato in una condizione accettabile.

Foto 2: apparato CVR.

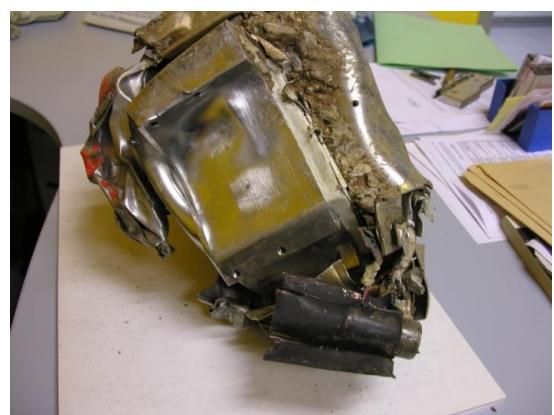
Foto 3: apparato CVR parte inferiore.

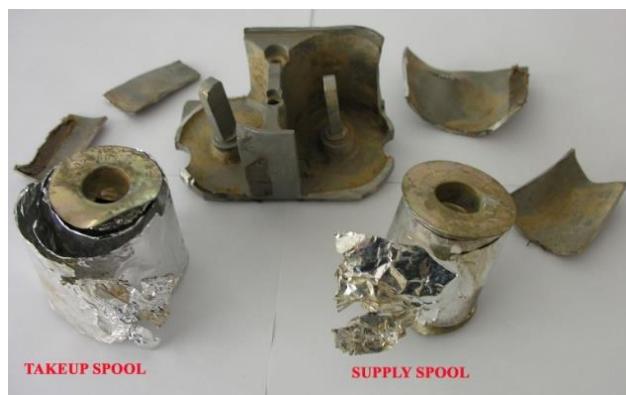
Foto 20: *foil record assembly*.

A causa della violenza dell'impatto era completamente mancante la parte frontale del nastro, stimabile in circa 2/3 cm per comparazione con un nastro integro; anche le parti terminali dei due spezzoni erano molto danneggiate, per cui sicuramente l'ultimo minuto registrato risultava illeggibile.

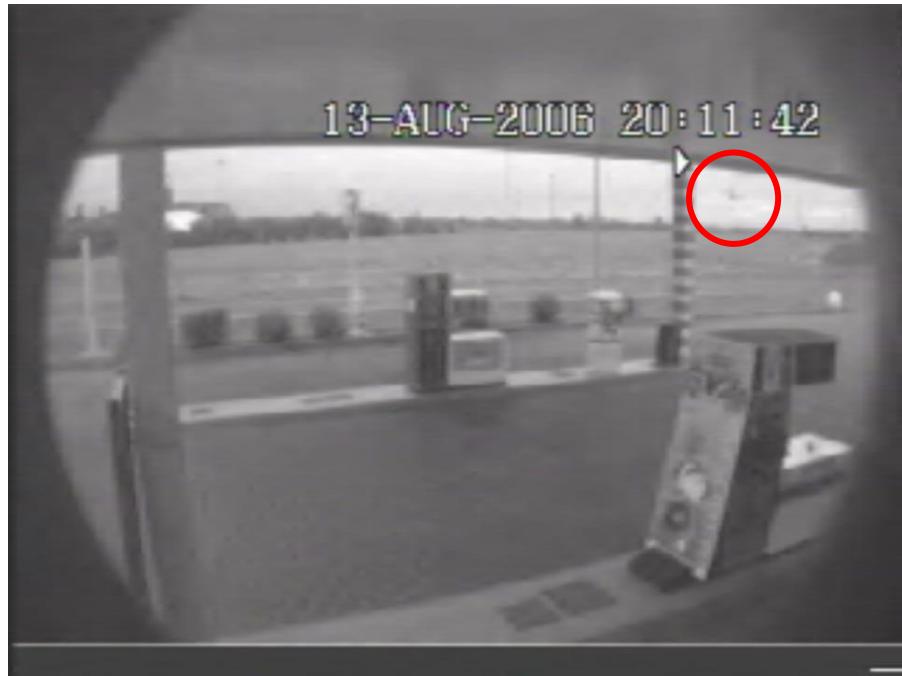
Una telecamera antirapina, posizionata in una stazione di servizio situata a Sud del luogo d'impatto, ad una distanza dallo stesso di circa 1500 m, ha ripreso casualmente gli ultimi secondi di volo dell'aeromobile algerino (foto 21). La qualità delle immagini non è molto definita. La scarsa definizione dell'immagine (analizzata presso i laboratori del BEA) non ha consentito di definire con certezza la configurazione e l'assetto dell'aeromobile prima dell'impatto. Esaminando però le immagini è possibile rilevare che la silhouette del velivolo passa da un effetto chiaro ad un effetto scuro, che potrebbe far presupporre una rotazione dell'aeromobile sull'asse longitudinale.

Dall'esame delle immagini (oltre che dai rilievi effettuati nel luogo dell'incidente) si può ritenere che il velivolo abbia impattato il terreno con un angolo approssimativo di 45/50°.

La stima della distanza coperta dall'aeromobile nel corso della ripresa, rapportata al tempo di percorrenza registrato, consente di stimare in circa 440 nodi la velocità del velivolo all'impatto.

Foto 21: ripresa della telecamera di sorveglianza. Nel cerchio rosso si intravede il 7T-VHG.

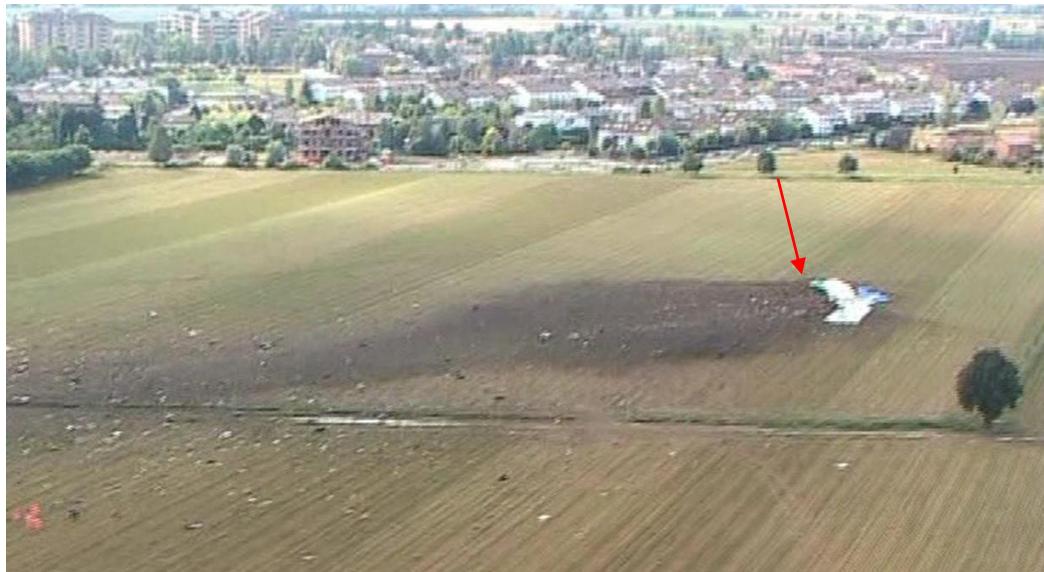
L'aeromobile è precipitato nelle vicinanze della città di Piacenza, su un campo adibito a coltivazioni, in coordinate geografiche 45°02'19"N 09°39'20"E (foto 22). Nell'impatto, il velivolo ha creato un cratere di forma coerente con la sua sezione frontale, di dimensioni 52 x 17 m circa e di profondità variabile fino ad un massimo di due metri, disintegrandosi completamente.

Nella dispersione dei rottami, il ritrovamento sul lato destro rispetto al punto di impatto di alcuni componenti appartenenti alla parte sinistra del velivolo (e viceversa), tra cui il tubo di drenaggio semiala sinistra del *fuel jettison* (freccia rossa in foto 22), fa ritenere che l'impatto con il terreno sia avvenuto con il velivolo in assetto rovescio.

Foto 22: foto aerea della zona di impatto.

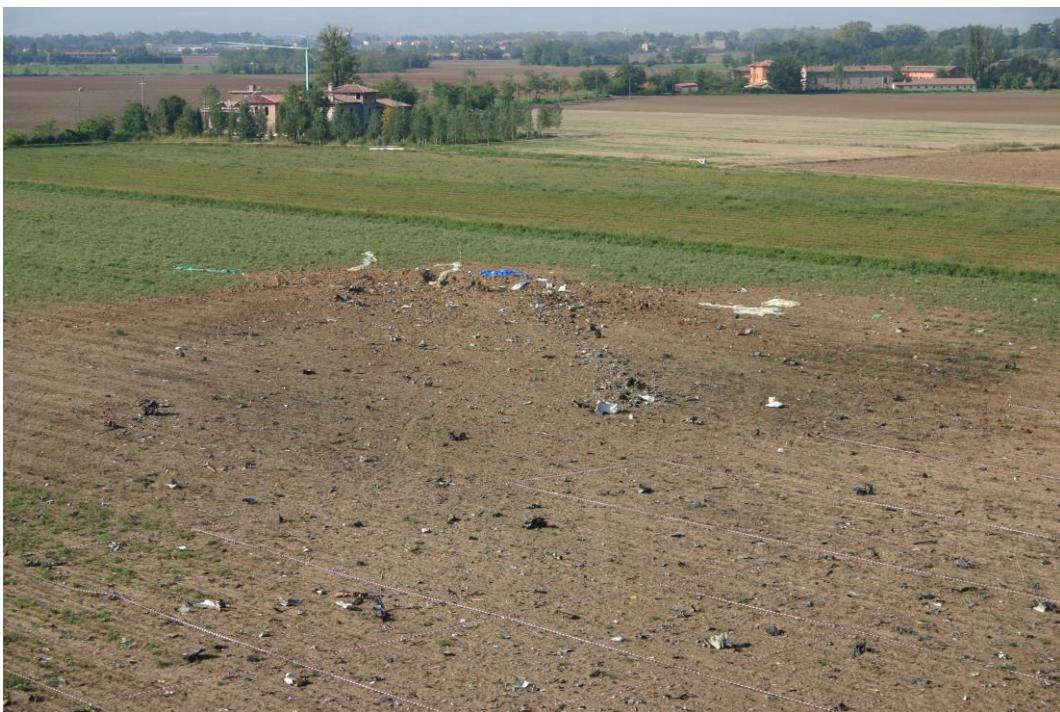
Foto 23: rottami dispersi sul terreno (notare la delimitazione dell'area in riquadri per la catalogazione reperti).

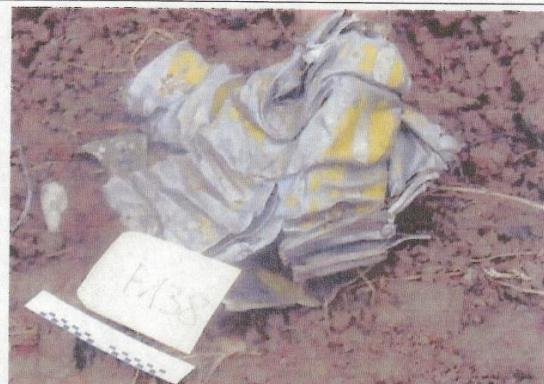
The ongoing technical investigation has shown that the aircraft was equipped with the yellow-coloured FDR mod.109D, s/n 931 (photo below).

Photo: FDR as found on the crash site.

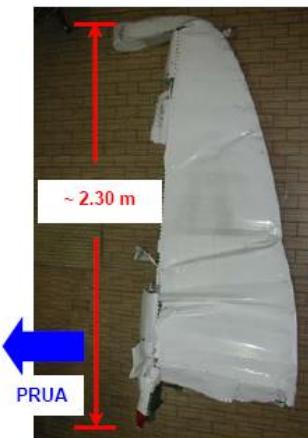
Il frammento pervenuto corrisponde all'estremità superiore del timone (tratteggio rosso nelle Figure 1 e 2) e si presenta completamente danneggiato con numerose ed evidenti deformazioni plastiche (Figura 3).

Figura 3 – parte del timone pervenuta

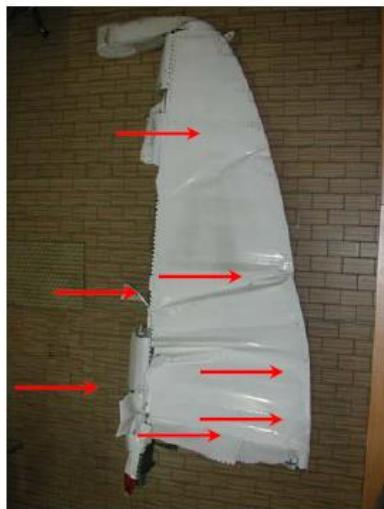
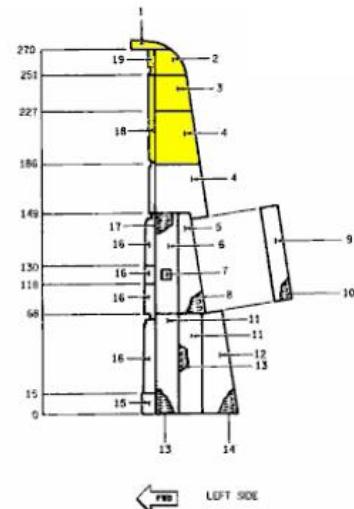
I danneggiamenti riscontrati sui pannelli sono concentrati prevalentemente nella parte inferiore del frammento (frecce rosse in Figura 4).

Figura 4 – timone vista lato sx

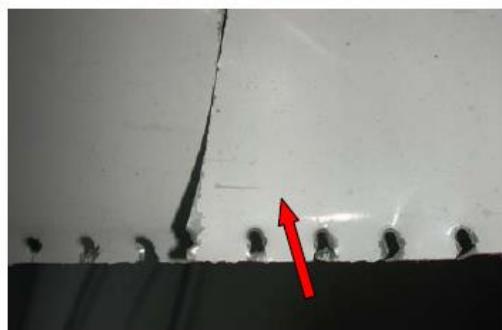
Nella zona inferiore del timone i fori dei pannelli sono tutti danneggiati; in particolare, quelli orizzontali sono deformati per effetto di una forza che agisce dal basso verso l'alto (frecchia rossa in Figura 5), mentre quelli laterali sono strappati per effetto di una forza che agisce da destra verso sinistra (frecchia rossa in Figura 7) se consideriamo il timone orientato come in Figura 8.

Figura 5 – fori orizzontali pannelli inferiori

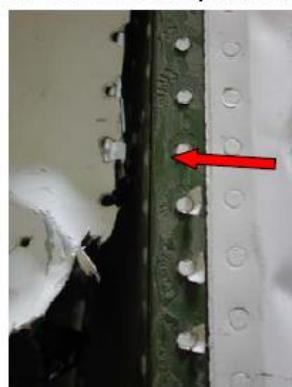
Figura 7 – fori verticali pannelli laterali

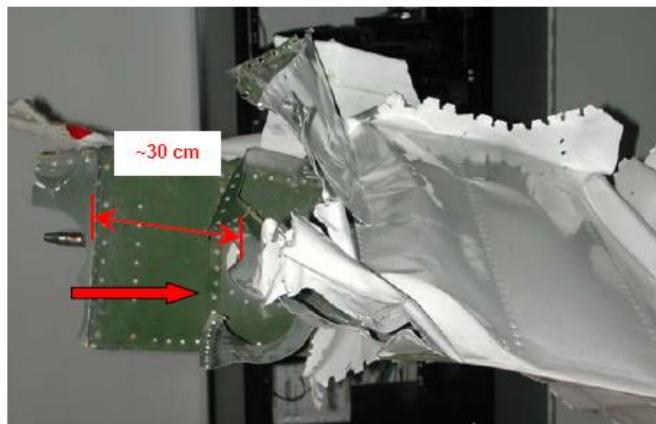
La zona inferiore del timone, inoltre, si presenta deformata a compressione con una accorciamento globale pari a circa 30 cm (freccia rossa in Figura 9).

Figura 9 – accorciamento timone zona inferiore

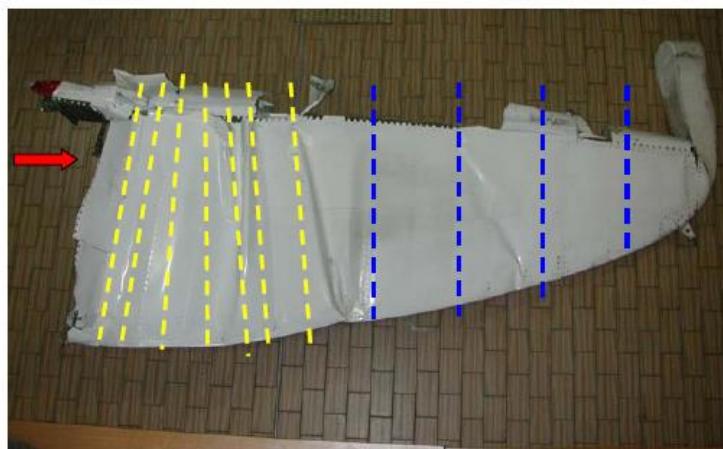
La compressione subita dal frammento di timone ha provocato un addensamento delle centine inferiori verso l'estremità superiore (tratteggi gialli in Figura 10), ma non ha modificato la posizione originale delle centine superiori che sono rimaste praticamente intatte (tratteggi blu in Figura 10).

Figura 10 – addensamento centine inferiori

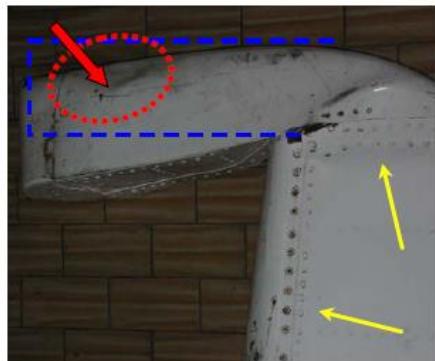
La parte superiore del timone, sede di alloggiamento della massa equilibratrice, si presenta deformata per effetto di una forza agente dall'alto verso il basso (frecce rosse e tratteggio blu in Figura 11) e con i fori dei pannelli non danneggiati (frecce gialle in Figura 11); sulla parte superiore del timone, inoltre, si rileva la presenza di una ammaccatura sul lato sinistro (tratteggio rosso nelle Figure 11 e 12) e di numerosi graffi orientati in direzione parallela alle frecce gialle in Figura 12.

Figura 11 – parte superiore del timone

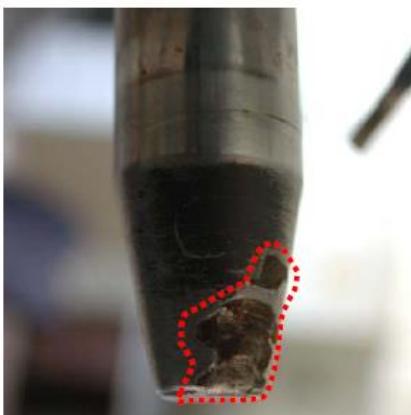
Figura 14 – impronte perni di fissaggio

In corrispondenza dei due perni di fissaggio del timone alla deriva, sono presenti marcate deformazioni plastiche situate nella zona posteriore destra, guardando il particolare da poppa (tratteggio rosso in Figura 14).

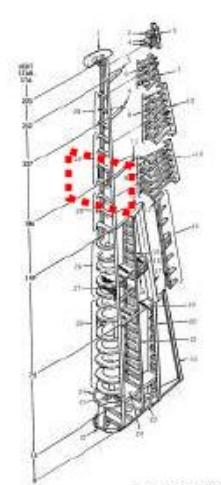
Figura 18

Il longherone del timone, infine, si presenta rotto in due punti (tratteggi A e B in Figura 17) situati nella zona inferiore in corrispondenza delle due flangie verticali (tratteggio rosso in Figura 18). La rottura B, in particolare, risulta deformata plasticamente nel verso concorde alla flessione da destra verso sinistra osservata sul timone (tratteggio blu e freccia rossa in Figura 19).

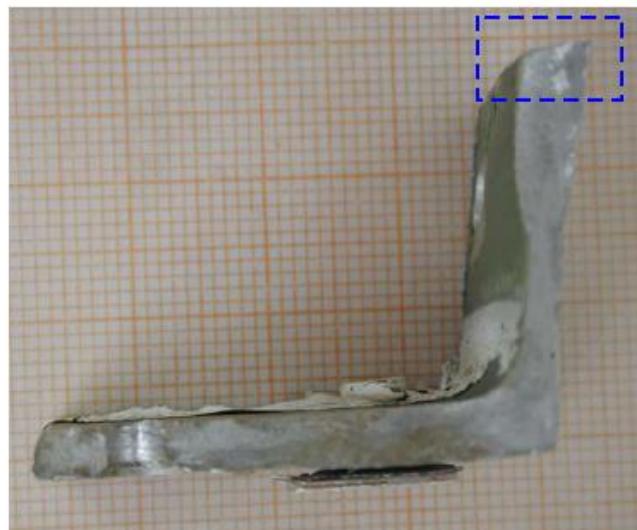
Figura 20

All'osservazione macroscopica, la superficie di rottura A (Figura 20) non presenta evidenti deformazioni plastiche, pur essendo costituita da numerosi piani inclinati a 45° (Figura 21 e tratteggio in Figura 20).

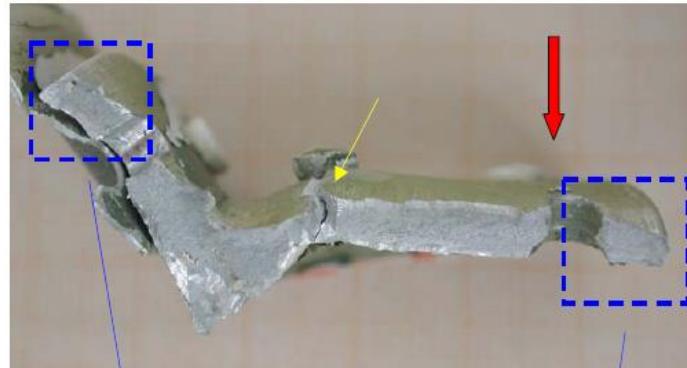
Figura 22

La superficie B (Figura 22) si presenta deformata plasticamente (Figure 23 e 24) e con una crinatura che si sviluppa su un piano perpendicolare a quello della rottura (freccia gialla in Figura 22).

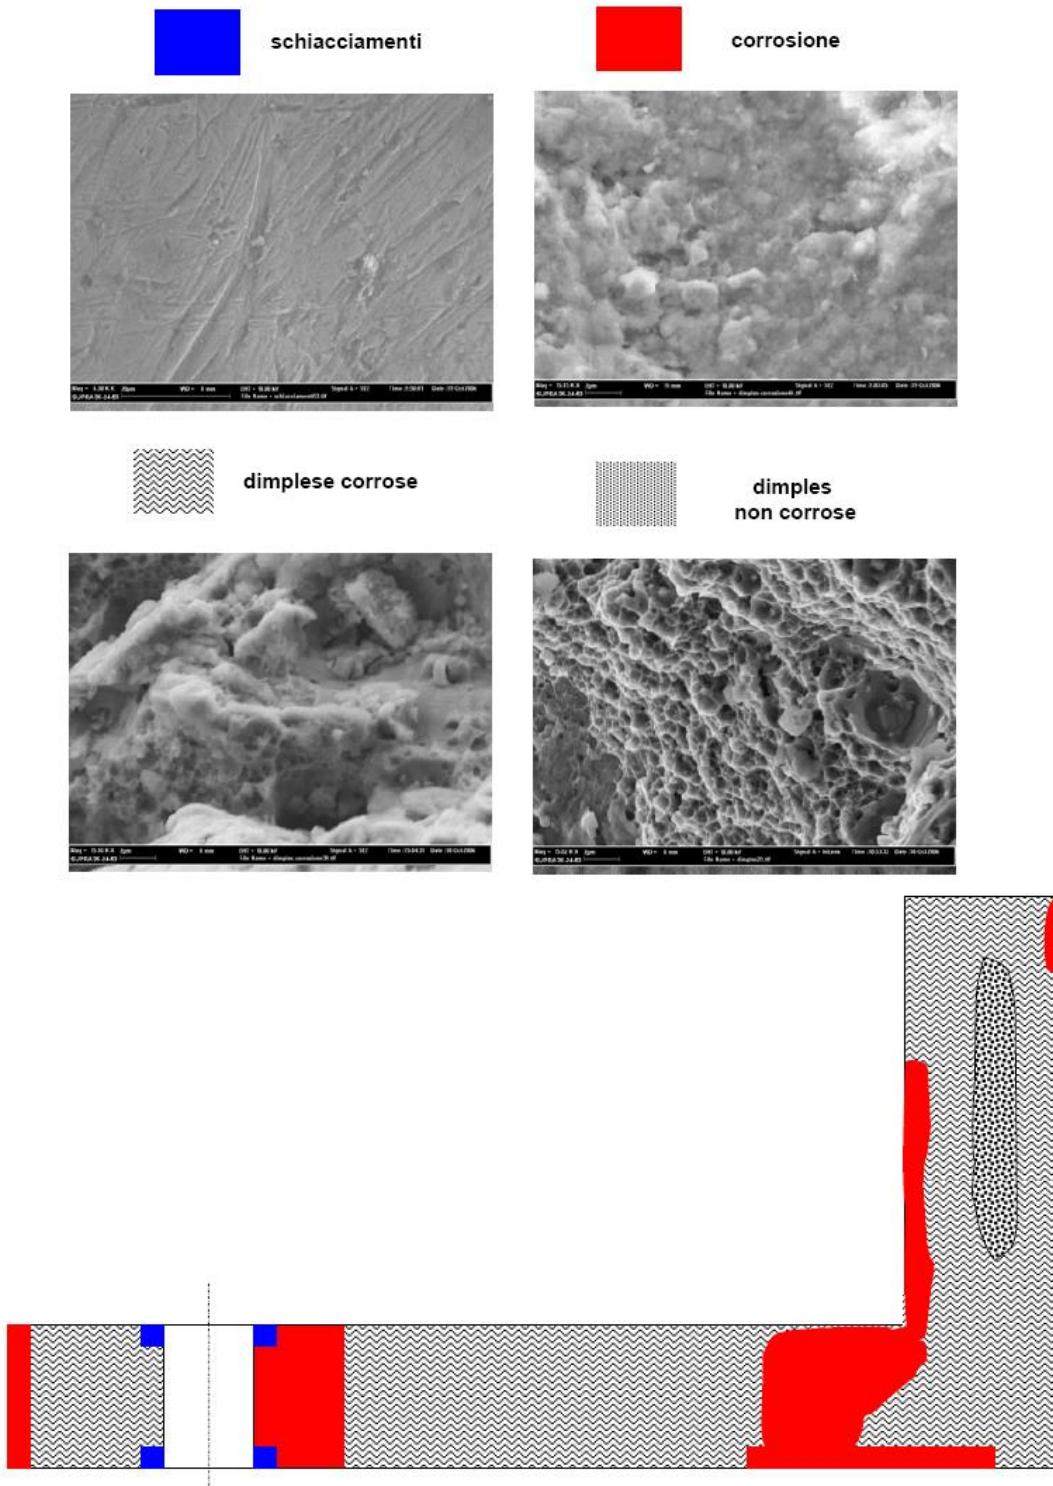
Figura 25 – superficie della rottura A

Dalle osservazioni effettuate emerge che la superficie A si presenta piuttosto corrosa con una corrosione superficiale che in qualche zona isolata ha coperto la morfologia della rottura; su tutto il resto della superficie non si rileva la presenza di rotture progressive, ma solo di dimples associabili ad un meccanismo di sovraccarico.

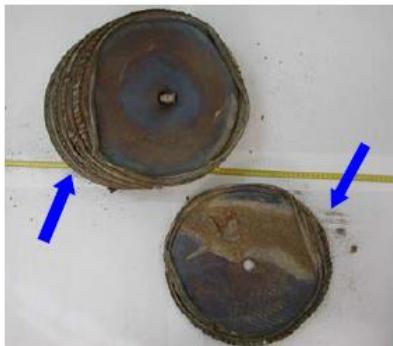
Figura 28 – dischi rotorici turbina

I dischi rotorici della turbina sono completamente deformati (frecce blu nelle Figure 28 e 30), privi della quasi totalità delle palette e con la maggior parte delle radici ancora inserite nelle loro sedi (freccia gialla in Figura 30). L'asse di rotazione della turbina inoltre, appare inclinato rispetto alla sua posizione originale di circa 20°.

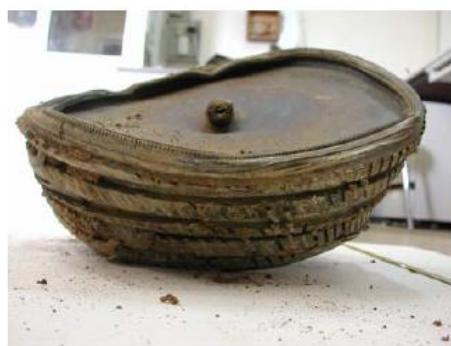
Della turbina sono pervenuti n°7 dischi rotorici (Figure 28 e 29), uno singolo (Figura 28) e sei agglomerati in un unico blocco (Figura 29).

Figura 29 – dischi in un unico blocco

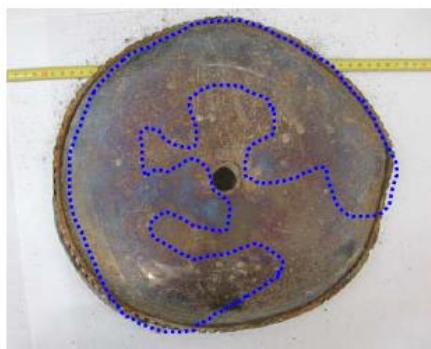
Una delle due superfici frontali ha ampie zone bluastre (tratteggio blu in Figura 31), a differenza dell'altra che invece non presenta alterazioni cromatiche (Figura 32).

Figura 31 - zone bluastre turbina

Infine, l'indisponibilità di dati relativi al tipo di lega utilizzato per la turbina non ha consentito di poter effettuare valutazioni sulle temperature raggiunte dal particolare basate sulle variazioni cromatiche, metallografiche e di durezza rilevate. L'alterazione delle caratteristiche cromatiche, metallografiche e di durezza localizzate solo sul bordo del disco, tuttavia, ci permette di ipotizzare che il particolare sia stato soggetto ad un elevato, ma rapido, surriscaldamento.

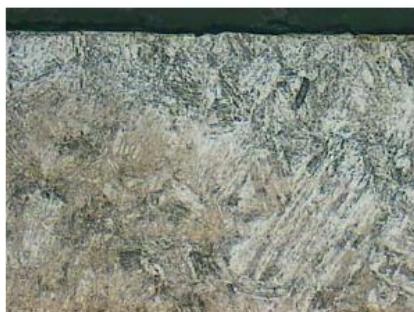
Figura 35 – sito 2, bordo [200x]

Dalle osservazioni effettuate risulta che il bordo del disco ha dei grani mediamente più piccoli di quelli del cuore, Figure 35 e 36.

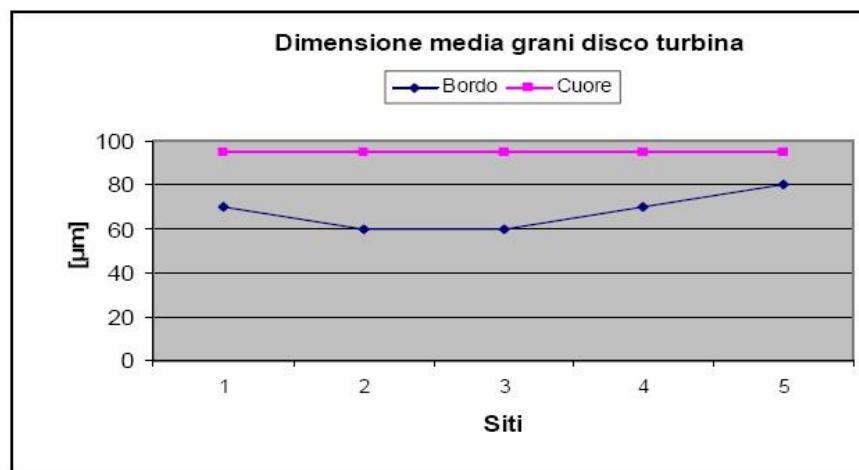
Figura 37

I risultati di tali osservazioni sono riassunti nel grafico in Figura 37.

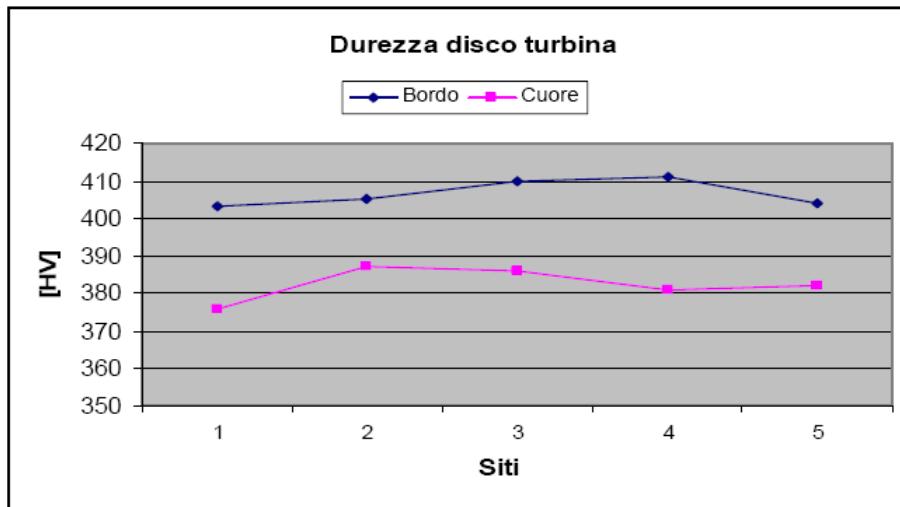
La prova di durezza è stata effettuata con metodo microVickers su tutti e cinque i siti rappresentati in Figura 34. I risultati della prova sono riassunti nel grafico in Figura 38

La durezza del bordo è mediamente superiore a quella del cuore, coerentemente alle alterazioni cromatiche e metallografiche riscontrate sulla superficie.

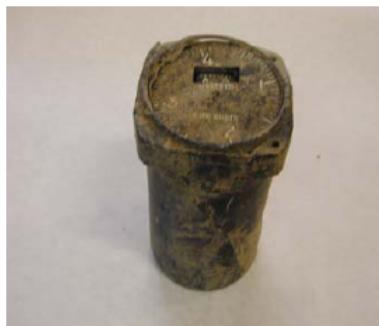
Figura 39 – strumento n°1

L'esame non ha evidenziando sui quadranti alcuna traccia significativa di fluorescenza e non ha permesso, quindi, di determinare quale fosse la posizione delle lancette degli strumenti al momento dell'impatto.

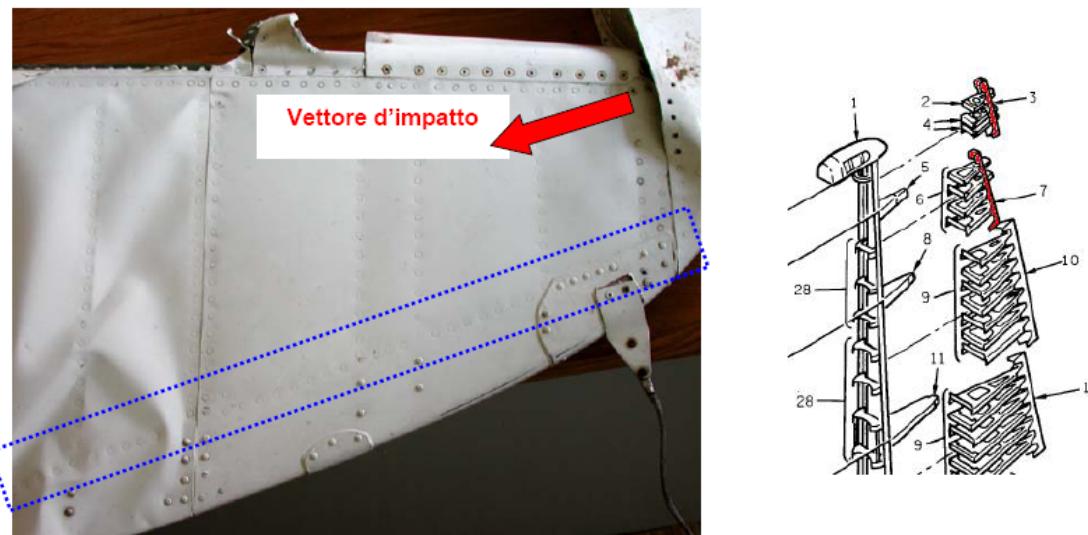
Figura 41 – posizione del corrente a C di rinforzo

L'impatto al suolo è avvenuto con la massa di bilanciamento in avanti, ma ha provocato un buckling circoscritto alla sola zona che, rispetto a tale impatto, è posteriore: ciò poiché in corrispondenza della parte del timone che ha impattato al suolo, è presente un corrente a C di rinforzo (tratteggio blu in Figura 41) che rende localmente il timone molto più rigido della restante parte.

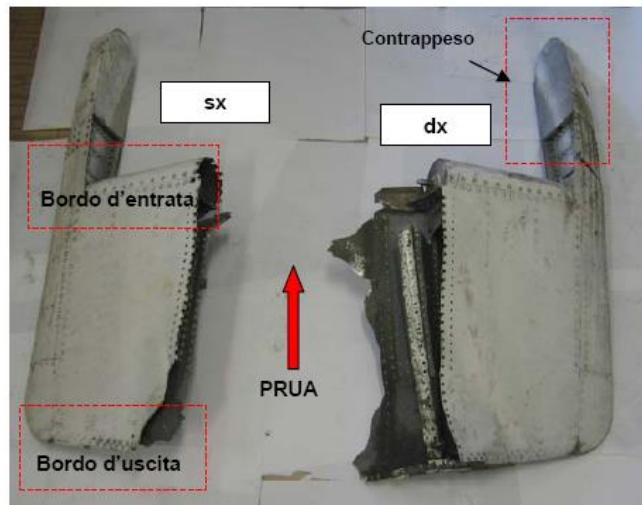
Figura 3 – Estremità equilibratori come pervenuti

Le estremità dei due equilibratori del velivolo in oggetto (parentesi rosse in Figura 1 e dettaglio in Figura 2), sono pervenute nelle condizioni illustrate in Figura 3.

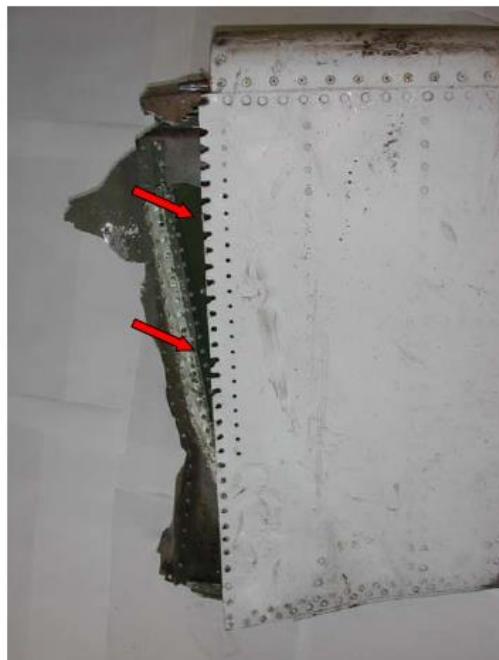
- la presenza del perno di fissaggio, esente da deformazioni plastiche, alla restante parte dell'equilibratore in corrispondenza del bordo d'entrata (Figura 4);
- la rottura della fila più interna dei fori di fissaggio sulla superficie superiore del primo pannello di rivestimento (frecce in Figura 5). In particolare, i fori si presentano deformati e strappati per effetto di una forza che agisce in senso antero-posteriore da sinistra verso destra, freccia in Figura 6, se consideriamo l'equilibratore come orientato in Figura 3. Si osserva, inoltre, una piegatura verso l'alto della porzione più interna di superficie in prossimità del bordo d'uscita (freccia verde in Figura 7);

Figura 5 – Estremità equilibratore dx parte superiore

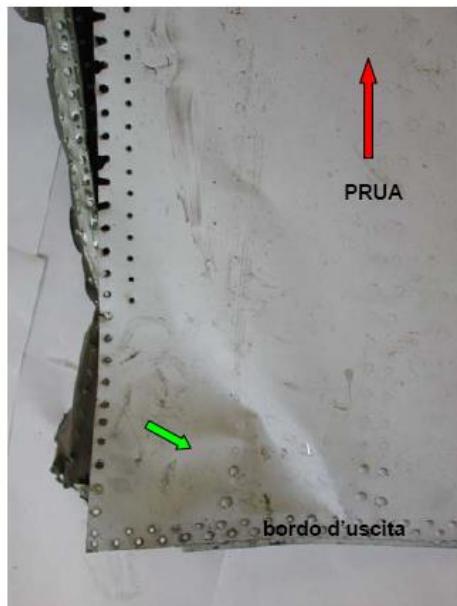
Figura 7 – Piegatura bordo d'uscita

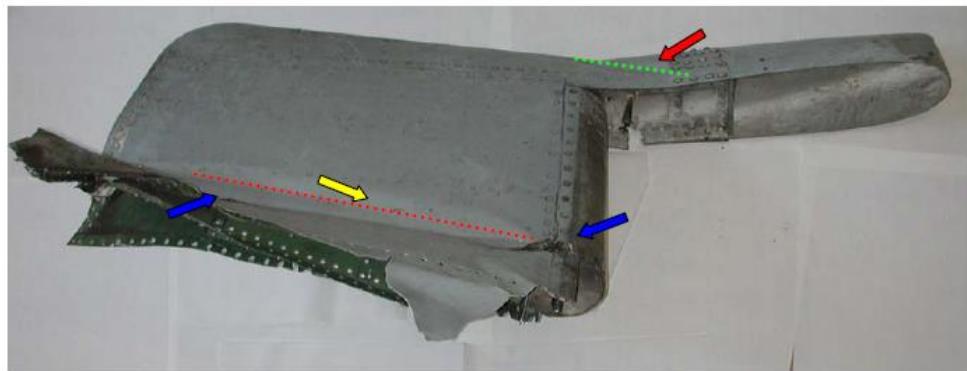
- la rottura per strappo della superficie inferiore in corrispondenza del secondo pannello di rivestimento (Figura 8). Lo strappo della superficie è avvenuto in modo irregolare;
- la deformazione plastica per compressione della superficie inferiore in prossimità della zona di fissaggio alla superficie del secondo pannello (freccia gialla in Figura 9) lungo la direttrice indicata dal tratteggio rosso in Figura 9 con conseguenti strappi alle estremità (frecce blu in Figura 9);

Figura 9 – Danneggiamenti pannello inferiore

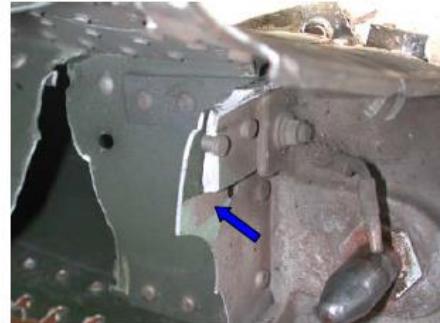
- la rottura per strappo del longherone di collegamento tra le due superfici del primo pannello (Figura 10) e delle relative flangie verticali (frecce in Figura 11 e Figura 12). In particolare, il longherone risulta strappato per effetto di una forza concorde con quella che ha causato lo strappo dei fori di fissaggio della superficie superiore;

Figura 11 – Rottura flangia bordo d'entrata

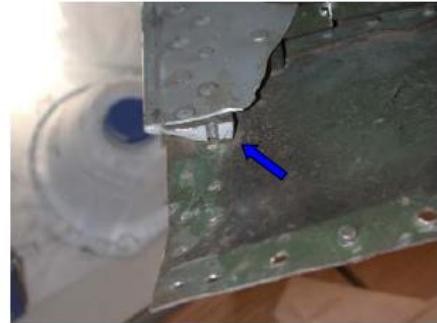
Figura 12 – Rottura flangia bordo d'uscita

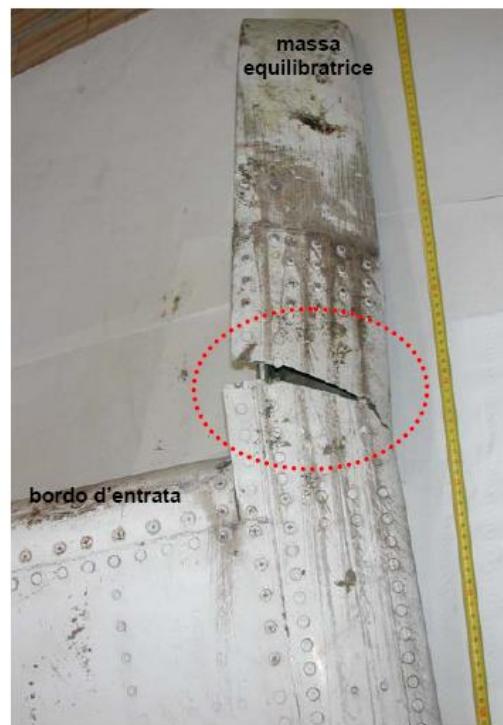
- la rottura trasversale sulla superficie superiore dell'estremità del pannello a ridosso del contrappeso (Figura 13) per azione di una forza che agisce dall'alto verso il basso se consideriamo l'estremità dell'equilibratore come orientato in Figura 3. Tale rottura interessa la superficie superiore per tutta la sua lunghezza e prosegue sul longherone di collegamento delle due superfici (Figura 14 e Figura 15). In particolare, sul longherone, parte della superficie di rottura lato bordo d'entrata risulta sovrapposta alla superficie lato contrappeso (freccia in Figura 14). A tale rottura corrisponde, sulla superficie inferiore, una zona deformata plasticamente per compressione (freccia rossa in Figura 9 e particolare in Figura 16) concorde alla compressione precedentemente descritta sulla superficie inferiore;

Figura 13 – Rottura trasversale

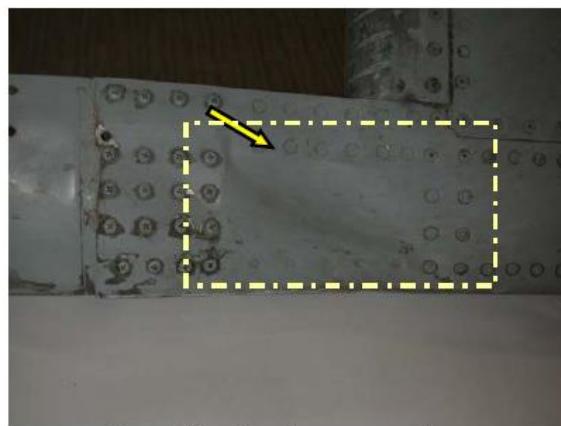
Figura 16 – Zona in compressione

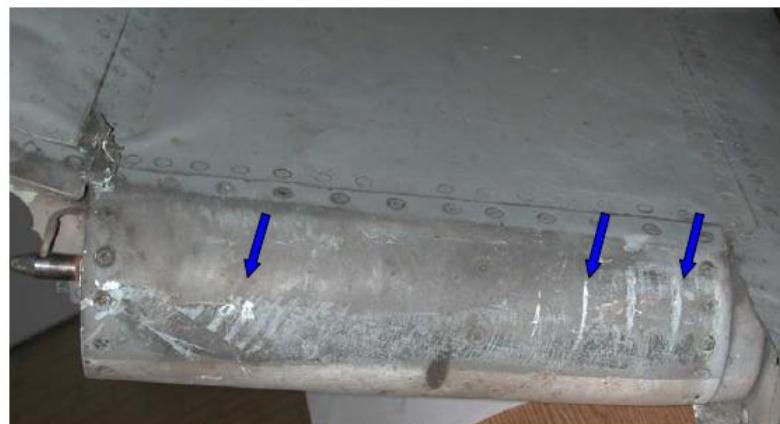
- evidenti segni di sfregamento sul bordo d'entrata in corrispondenza della superficie inferiore del pannello (Figura 17);
- deformazione plastica per impatto sulla superficie superiore della massa equilibratrice in corrispondenza dello spigolo (tratteggio in Figura 18). L'impatto è avvenuto con un angolo di circa 60° rispetto all'asse longitudinale dell'equilibratore;

Figura 17 – Graffi sul bordo d'ingresso

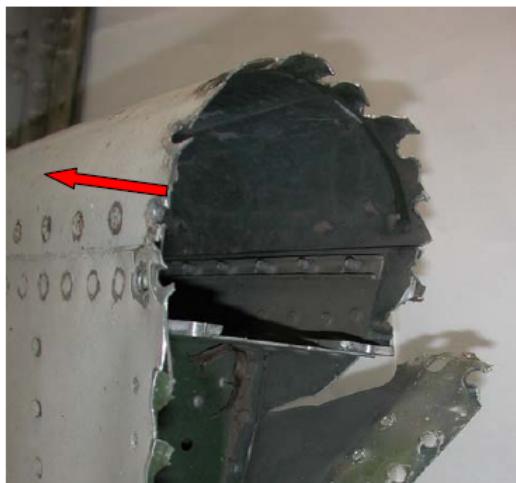
Figura 23 – Fori fissaggio bordo d'entrata

- la completa rottura dei fori di fissaggio in corrispondenza del bordo d'entrata (Figura 23 e dettaglio in Figura 24). I fori sono deformati e strappati per effetto di una forza che agisce da destra verso sinistra, frecce rosse in Figura 23 e Figura 24, se consideriamo l'equilibratore come orientato in Figura 3. Il perno di fissaggio alla restante parte dell'equilibratore risulta assente (Figura 23);

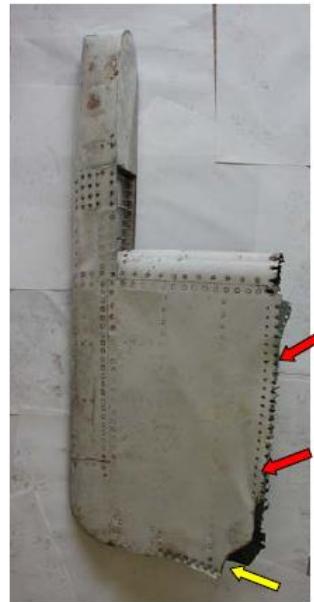
Figura 25 – Estremità equilibratore sx parte superiore

- la rottura della fila più interna dei fori di fissaggio al secondo pannello di rivestimento delle superfici superiore ed inferiore (frecce rosse in Figura 25 e Figura 26). In particolare, i fori sono deformati e strappati per effetto di una forza che agisce in senso antero-posteriore e da destra verso sinistra, freccia in Figura 27, se consideriamo l'equilibratore come orientato in Figura 3;
- la rottura per strappo dei fori di fissaggio di entrambe le superfici in corrispondenza del bordo d'uscita (frecce gialle in Figura 25 e Figura 26);
- piegatura verso l'alto del pannello inferiore nella zona prossima ai fori e strappo in corrispondenza dell'estremità lato bordo d'entrata (tratteggio in Figura 26 e freccia verde in Figura 26);

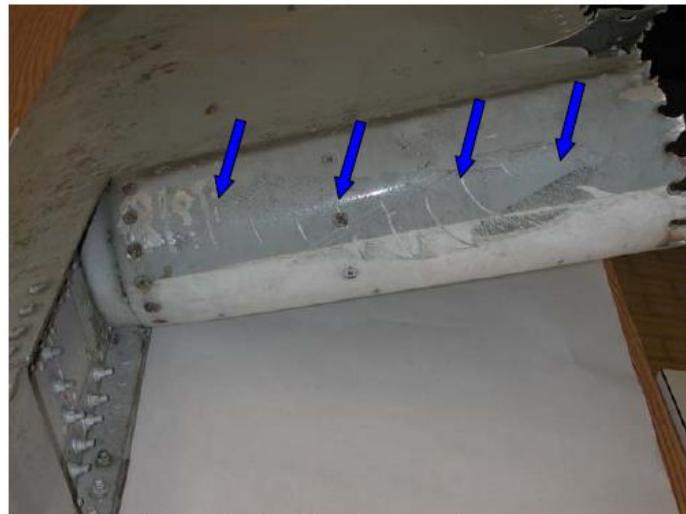
Figura 28 – Graffi sul bordo d'ingresso

- evidenti segni di sfregamento sulla superficie inferiore del bordo d'entrata orientati dal basso verso l'alto (Figura 28);
- deformazione plastica per compressione sulla superficie superiore dell'estremità dell'equilibratore a ridosso della massa equilibratrice (Figura 29);

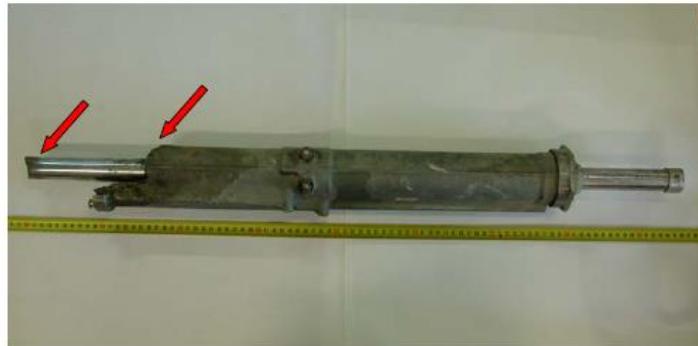
Figura 34 – Servocomando alettoni

Sul particolare si osserva la rottura di parte del case e dell'estremità dell'asta di scorrimento, frecce in Figura 34 e dettaglio in Figura 35. In particolare, la superficie di rottura del case non presenta evidenti deformazioni plastiche (particolare in Figura 36). La stessa risulta tuttavia costituita da diversi piani inclinati a 45° e ricoperta da prodotti di corrosione arancione associabili alla presenza di idrossidi. L'asta presenta una evidente deformazione plastica all'estremità (Figura 37) e risulta anch'essa costituita da piani inclinati a 45° e ricoperta da prodotti di corrosione arancione.

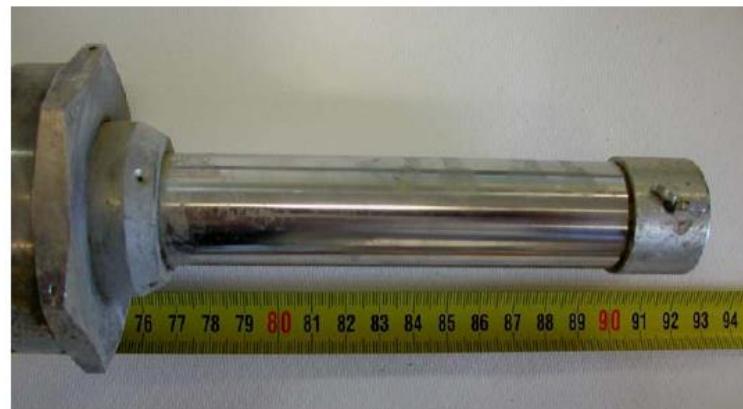
Figura 38 – Asta lato integro

La parte di asta integra sporge dal corpo centrale di circa 15,2 cm (Figura 38).

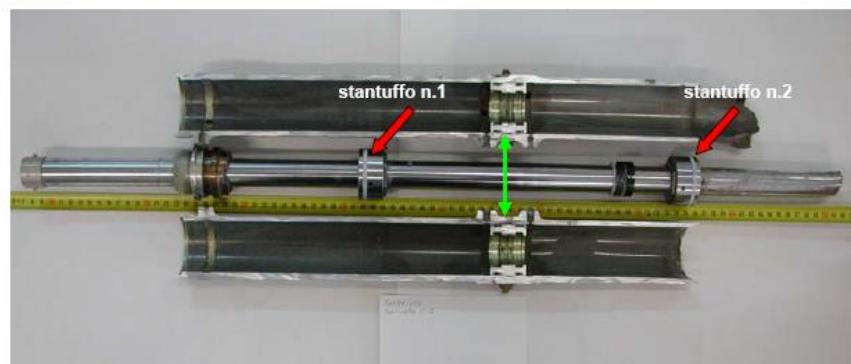
Figura 39 – Sezione longitudinale case

Al fine di rilevare la presenza di eventuali anomalie di funzionamento, il case è stato sezionato longitudinalmente (Figura 39). Una boccola in lega leggera posizionata al centro del case (freccia verde in Figura 39) guida lo scorrimento dell'asta e costituisce il fondo corsa dei due stantuffi (n.1 e n.2), completi di anelli di tenuta, inseriti in essa (frecce rosse in Figura 39).

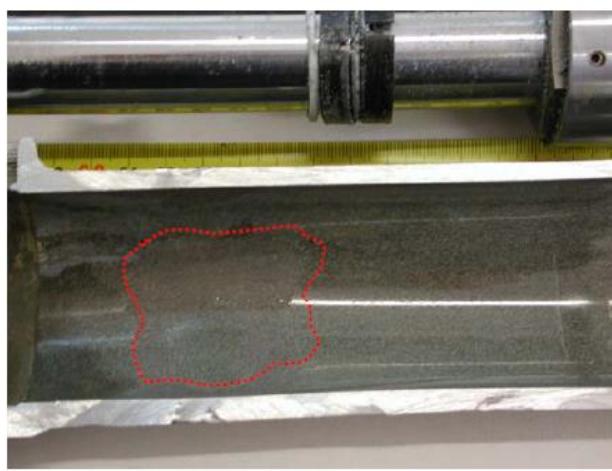
Figura 41 – Rimozione strato anodizzante

- la superficie interna del case presenta, in prossimità della rottura precedentemente osservata, due segni circonferenziali, associabili ad ammaccature, distanziati tra loro per una lunghezza pari allo spessore dello stantuffo (frecce in Figura 40). In particolare, quello più esterno risulta più marcato;
- la superficie interna del case mostra zone in cui lo strato di anodizzazione risulta asportato (particolare in Figura 41);

L'esame metallografico ha confermato la rimozione dello strato di anodizzazione sulla superficie interna del case. Tuttavia, non sono stati evidenziati fenomeni di natura corrosiva od altre anomalie superficiali. Tali evidenze evidenziano come la rimozione sia da imputare all'impatto al suolo del servocomando.

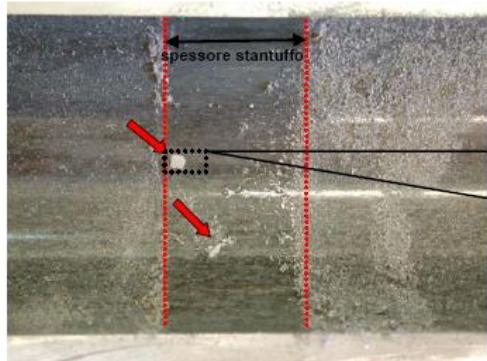
Figura 42 – Particelle metalliche adese

- la superficie interna del case mostra, in corrispondenza dello stantuffo n.1, la presenza di particelle metalliche adese di dimensioni massime circa $600 \mu\text{m}$ (frecce in Figura 42 e particolare in Figura 43);
- la superficie dello stantuffo n.1 mostra segni paralleli all'asse dello stesso associabili a graffi (Figura 44);
- la boccola guida asta mostra, da entrambi i lati, evidenti ammaccature estese lungo tutta la superficie (Figura 45).

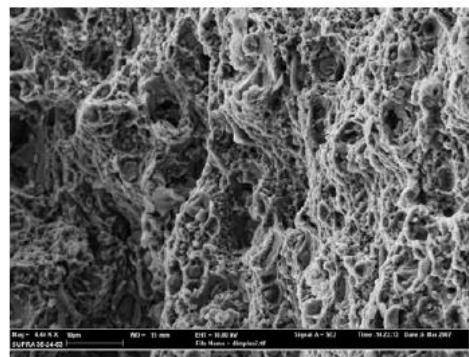
Figura 47 – Microbuche

La superficie di rottura mostra le microbuche tipiche delle rotture avvenute per sovraccarico (Figura 47).

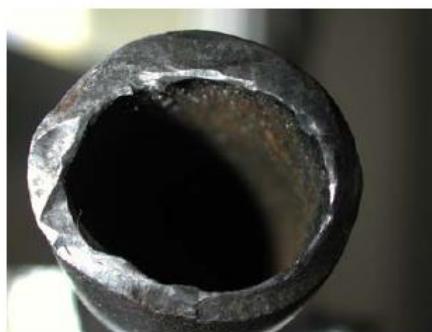
Figura 50 – Rottura estremità asta

Sul particolare si osserva la rottura e la piegatura dell'asta di scorrimento in corrispondenza delle estremità, particolari in Figura 50 e Figura 51. In particolare, la superficie di rottura dell'estremità dell'asta presenta marcate ed evidenti deformazioni plastiche associabili a schiacciamenti e spalmature (particolare in Figura 50).

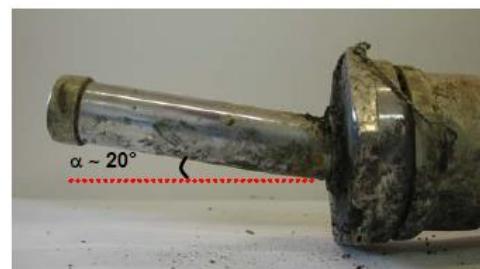
Figura 51 – Piegatura estremità asta

L'estremità dell'asta risulta piegata di circa 20° rispetto al suo asse longitudinale (particolare in Figura 51). Sulla stessa sono inoltre presenti due crinature parallele al suo asse trasversale localizzate nella zona di contatto dell'asta con il case (Figura 52).

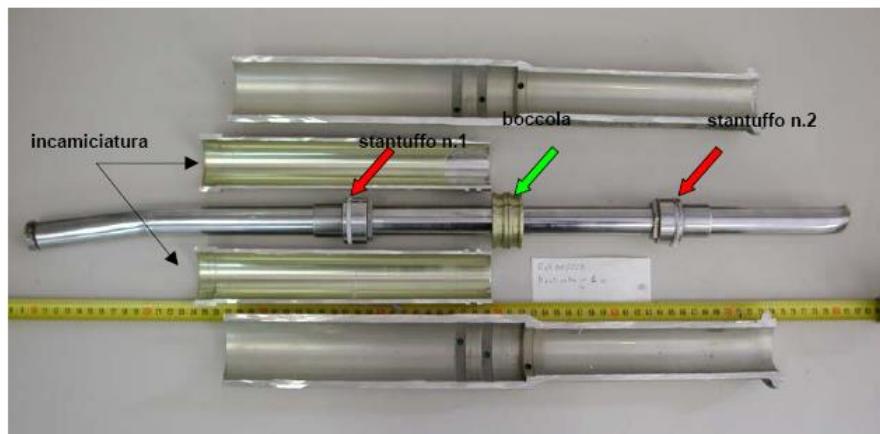
Figura 53 – Servocomando di direzione

Al fine di rilevare la presenza di eventuali anomalie di funzionamento, il case è stato sezionato longitudinalmente (Figura 53). Una boccola in lega leggera posizionata al centro del case (freccia verde in Figura 53) guida lo scorrimento dell'asta e costituisce il fondo corsa dei due stantuffi (n.1 e n.2), completi di anelli di tenuta, inseriti in essa (frecce rosse in Figura 53). In particolare, lo stantuffo n.1 risulta alloggiato in una incamiciatura in lega leggera (frecce nere in Figura 53).

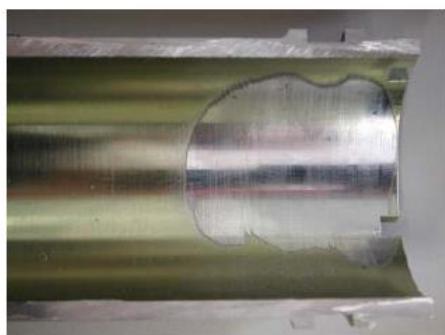
Figura 54 – Usura incamiciatura

- la presenza di evidenti segni di usura dell'incamiciatura di scorrimento dello stantuffo n.1 (Figura 54). In particolare, tali segni hanno rimosso lo strato di anodizzazione e risultano in corrispondenza della porzione di camicia interessata dallo stantuffo quando il rudder risulta in posizione left;
- la presenza di evidenti segni dovuti a impatto e/o usura della boccola guida asta, estesi su entrambi i lati (particolare in Figura 55).

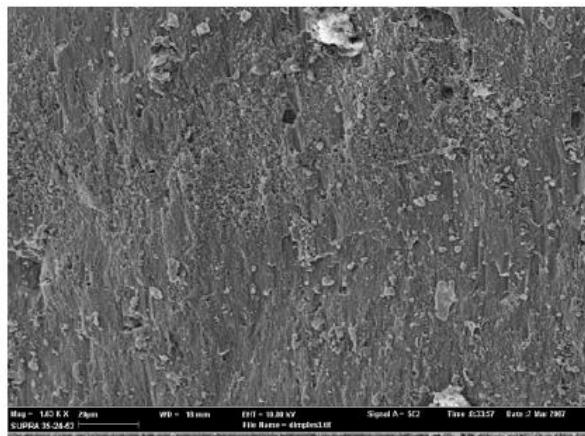
Figura 56 – Microbuche

Sulla superficie di rottura dell'estremità dell'asta si evidenziano microbuche tipiche del sovraccarico (Figura 56) associate a spalmature.

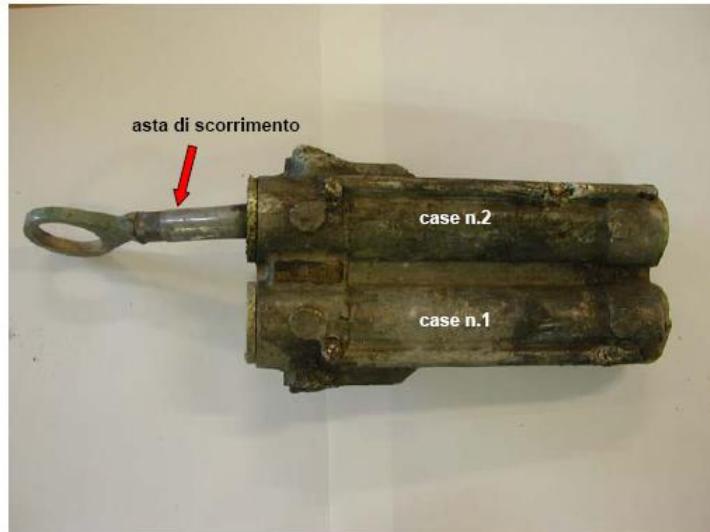
Figura 58 – Servocomando di profondità

- la completa rottura delle due estremità dell'asta di scorrimento del case n.1 (Figura 58 e particolare in Figura 59). In particolare, le superfici di rottura presentano delle marcate deformazioni plastiche e piani inclinati a 45°.
- la rottura di una estremità dell'asta di scorrimento del case n.2 (Figura 58). In particolare, la superficie di rottura appare deformata plasticamente con piani inclinati a 45°. Sulla stessa sono inoltre presenti prodotti di corrosione di colore arancione. L'altra estremità risulta piegata di circa 30° rispetto al suo asse longitudinale (Figura 60).

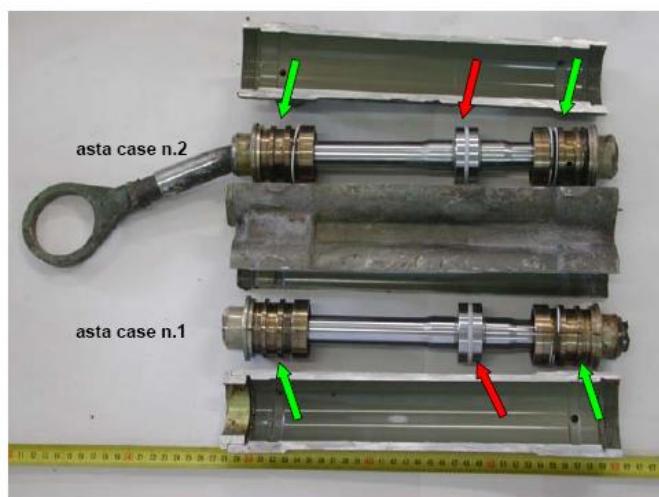
Figura 61 – Sezione longitudinale servocomando profondità

Al fine di rilevare la presenza di eventuali anomalie di funzionamento, il servocomando di profondità è stato sezionato longitudinalmente (Figura 61). Due boccole in lega leggera posizionate alle estremità di ciascun case (frecce verdi in Figura 61) guidano lo scorrimento delle aste e costituiscono il fondo corsa degli stantuffi (frecce rosse in Figura 61) montati sulle singole aste.

Le porzioni delle aste sporgenti da ciascun case risultano assenti per effetto dell'impatto. Pertanto, la posizione del timone di profondità è stata determinata misurando le distanze interne degli stantuffi rispetto alla loro corsa ammessa da progetto. Tali distanze risultano essere di circa 12.2 cm.
L'osservazione dei particolari sezionati ha, inoltre, messo in evidenza quanto di seguito riportato.

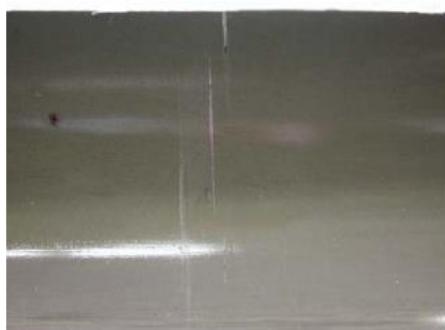
Figura 62 – Segni circonferenziali

- la presenza di segni circonferenziali particolarmente marcati in corrispondenza della zona di contatto con lo stantuffo (Figura 62);
- la presenza di segni associabili a graffi paralleli all'asse dello stantuffo in corrispondenza della zona di contatto con la boccola di fondo corsa (Figura 63). In particolare, i graffi risultano particolarmente marcati nella direzione esterna del case;
- la presenza di un marcato segno d'usura in prossimità della zona di contatto con lo stantuffo (Figura 64). L'usura ha rimosso in maniera completa lo strato di anodizzazione della superficie del case.

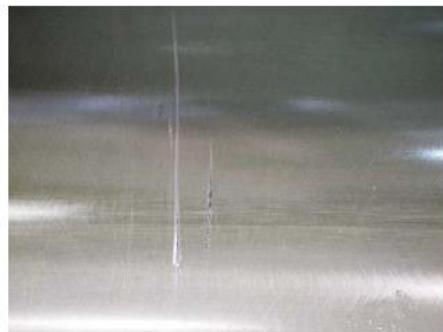
Figura 65 – Segni circonferenziali

- la presenza di segni circonferenziali particolarmente marcati in corrispondenza della zona di contatto con lo stantuffo (Figura 65);
- la presenza di segni associabili a graffi paralleli all'asse dello stantuffo in corrispondenza della zona di contatto con la boccola di fondo corsa (Figura 66). In particolare, i graffi risultano particolarmente marcati nella direzione esterna del case.

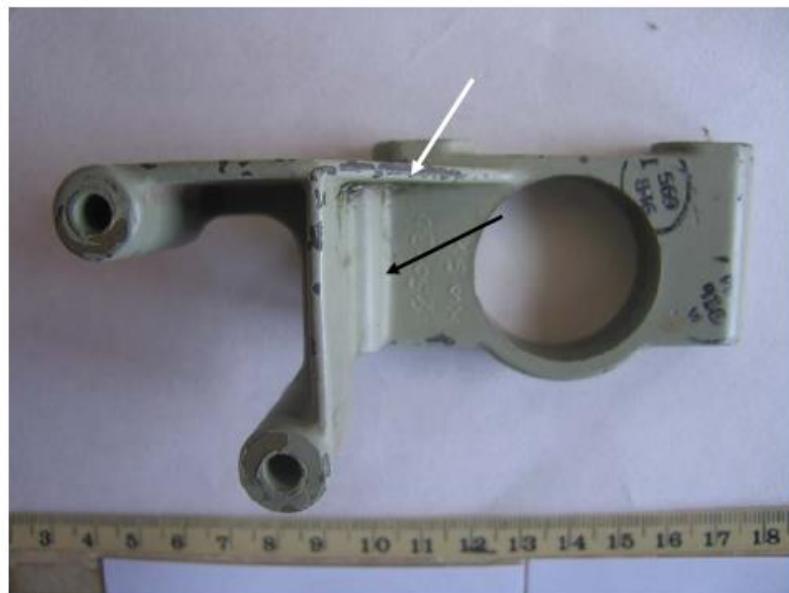
Figura 1 – Bracket booster assembly

Il bracket booster assembly del velivolo (Figura 1) è costituito da un corpo unico e fa parte del cinematzismo che controlla il movimento del servocomando alettoni (schema in Figura 2). Il particolare, pervenuto come in Figura 3 ed identificato sulla base del suo P/N, Figura 4 , risulta mancante di circa il 65% della sua totalità (Figura 5).

Lo stesso si presenta rotto in corrispondenza della curvatura del raccordo (frecce nere in Figura 1 e Figura 5 e particolare in Figura 6) ed in corrispondenza della zona di rinforzo del raccordo stesso (frecce bianche in Figura 1 e Figura 5 e particolare in Figura 7).
