RELAZIONE D'INCHIESTA

**INCIDENTE
occorso all'aeromobile
Lockheed L-382G marche 7T-VHG,
in prossimità di Piacenza,
13 agosto 2006**

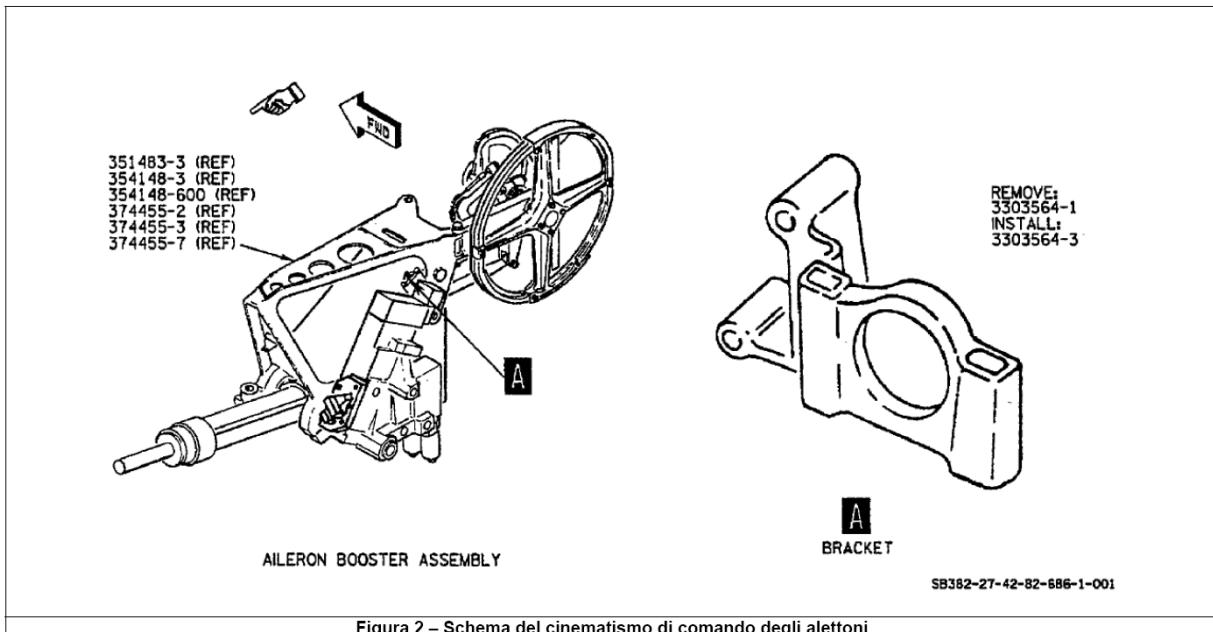
Figura 2 – Schema del cinematismo di comando degli alettoni

Il bracket booster assembly del velivolo (Figura 1) è costituito da un corpo unico e fa parte del cinematzismo che controlla il movimento del servocomando alettoni (schema in Figura 2). Il particolare, pervenuto come in Figura 3 ed identificato sulla base del suo P/N, Figura 4 , risulta mancante di circa il 65% della sua totalità (Figura 5).

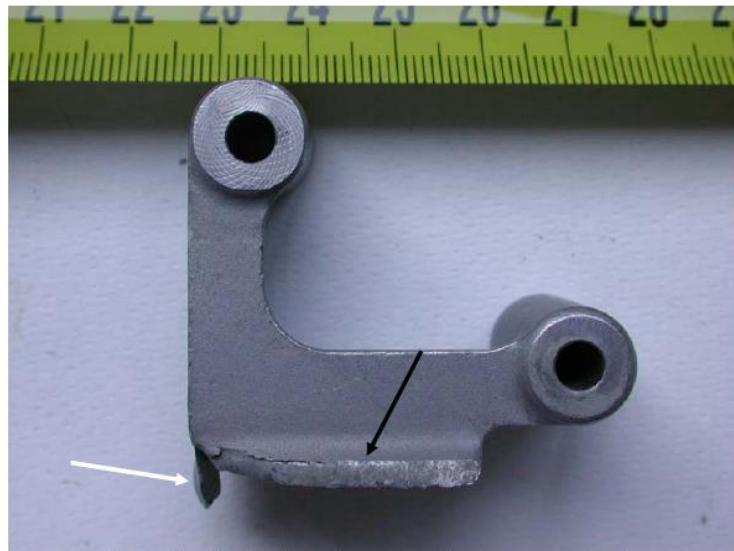
Figura 5 – Bracket booster assembly dopo smontaggio

Lo stesso si presenta rotto in corrispondenza della curvatura del raccordo (frecce nere in Figura 1 e Figura 5 e particolare in Figura 6) ed in corrispondenza della zona di rinforzo del raccordo stesso (frecce bianche in Figura 1 e Figura 5 e particolare in Figura 7).

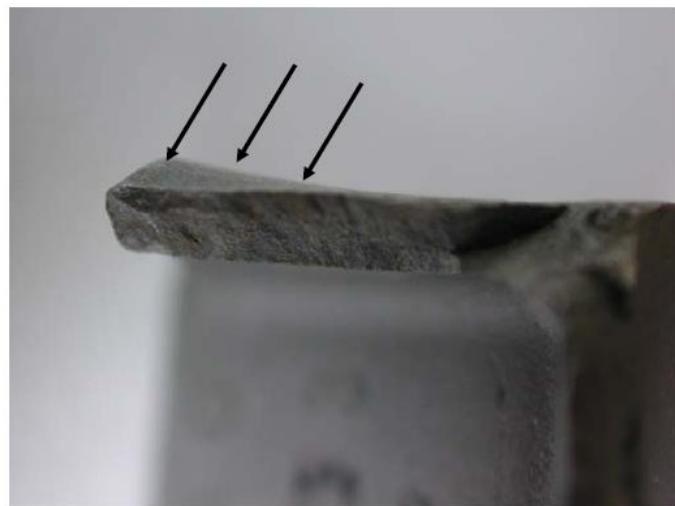
Figura 8 – Sollecitazione agente su zona rinforzo

Entrambe le superfici di rottura presentano marcate deformazioni plastiche originate da una deformazione orientata nel verso indicato dalle frecce in Figura 8. Le stesse appaiono inoltre ricoperte da prodotti di corrosione di colore scuro (ossidi) per circa il 30% (particolare in Figura 9).

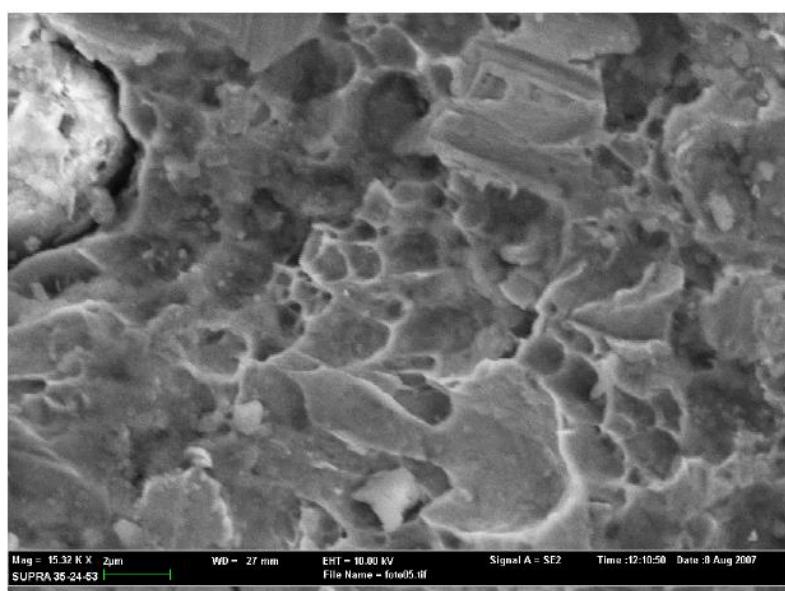
Figura 11 – Particolare superficie di rottura raccordo

Tutta la superficie di rottura esaminata mostra evidenti segni di spalmature associate a schiacciamenti miste a prodotti di corrosione e microbuche (Figura 10). In particolare, le microbuche risultano essere allungate di trazione a strappo ed hanno orientazione coerente con quella della sollecitazione che ha prodotto la deformazione plastica (Figura 11).

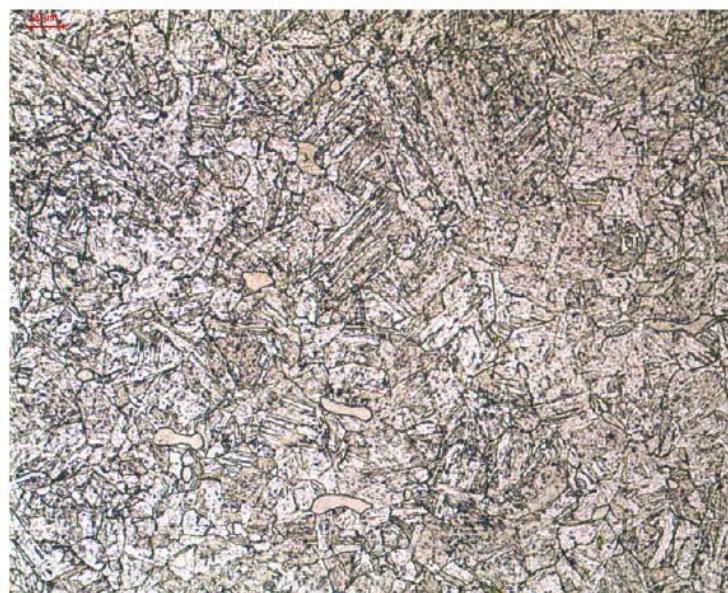
Figura 13 – Microstruttura

L'esame metallografico è stato effettuato su una sezione longitudinale del componente in corrispondenza di uno dei due afferragli. La struttura appare costituita da cordoli di ferrite dispersi in una matrice martensitica (Figura 13).

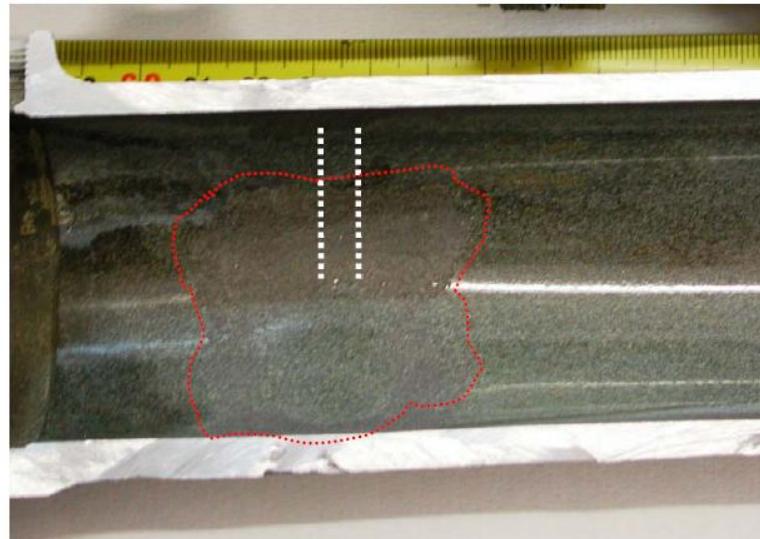
Figura 14 – Rimozione dello strato anodizzato e sezione praticata

L'esame metallografico è stato condotto su una sezione trasversale del particolare in corrispondenza della zona centrale dove lo strato di anodizzazione risulta mancante (Figura 14). Lo stesso, confermando tale anomalia, ha altresì messo in evidenza l'assenza di fenomeni di natura corrosiva o la presenza di altre anomalie superficiali (Figura 15).

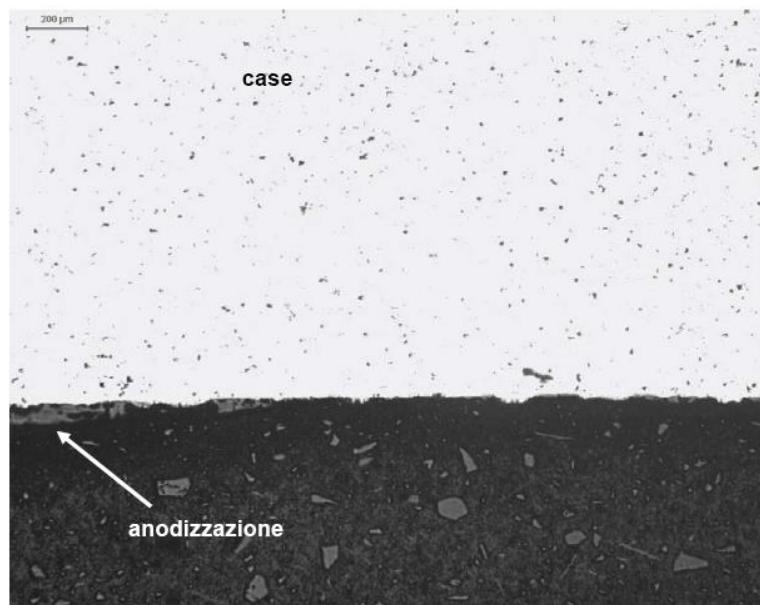
Figura 15 – Metallografia in corrispondenza dell'anodizzazione rimossa

L'esame metallografico ha confermato la rimozione dello strato di anodizzazione sulla superficie interna del case. Tuttavia, non sono stati evidenziati fenomeni di natura corrosiva od altre anomalie superficiali. Tali evidenze evidenziano come la rimozione sia da imputare all'impatto al suolo del servocomando.

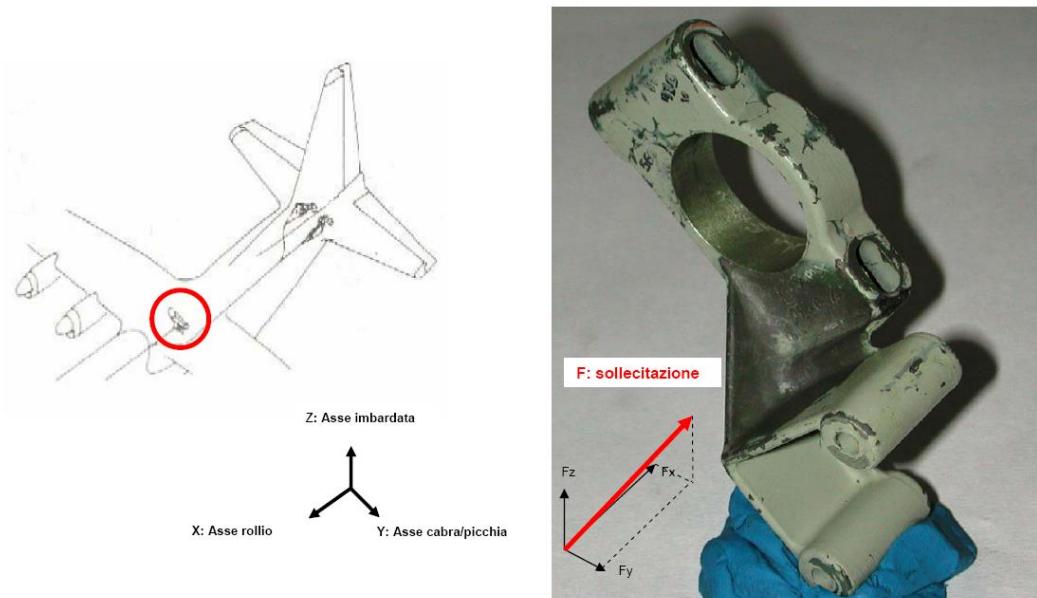
Figura 16– Sollecitazione che ha prodotto la rottura del particolare

La sollecitazione che ha prodotto la rottura del particolare è avvenuta in senso antero posteriore ed è caratterizzata da una componente principale diretta lungo l'asse del rollio, ovvero dalla prua alla coda del velivolo, come illustrato nella Figura 16, nella quale il particolare integro è posizionato come risulterebbe montato sul velivolo rappresentato nel riquadro a sinistra.
