INFORME ACCIDENTE DE AVIACIÓN

EXCURSIÓN DE PISTA

BOEING 747 - 200F

AEROPUERTO JOSÉ MARÍA CÓRDOVA

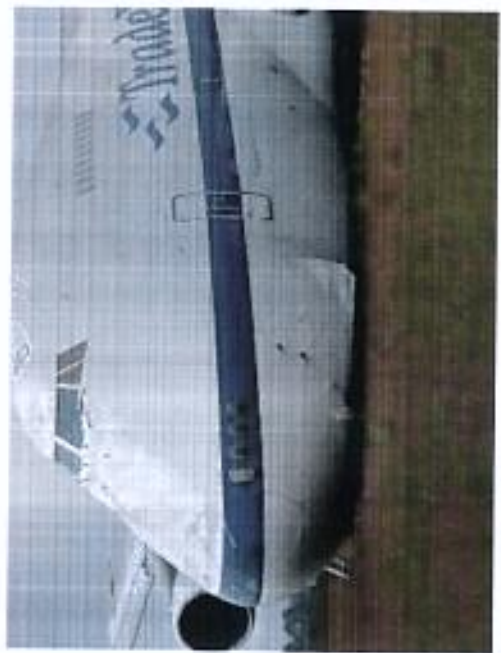
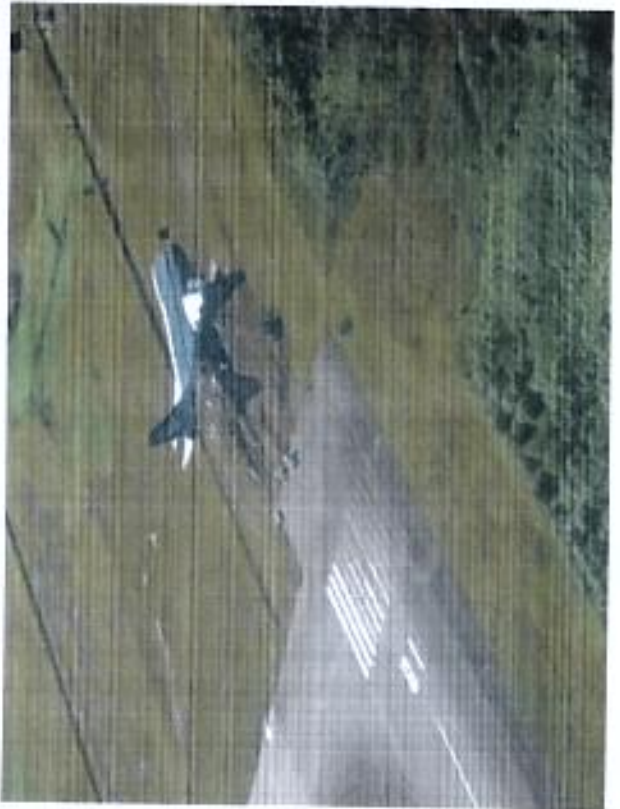
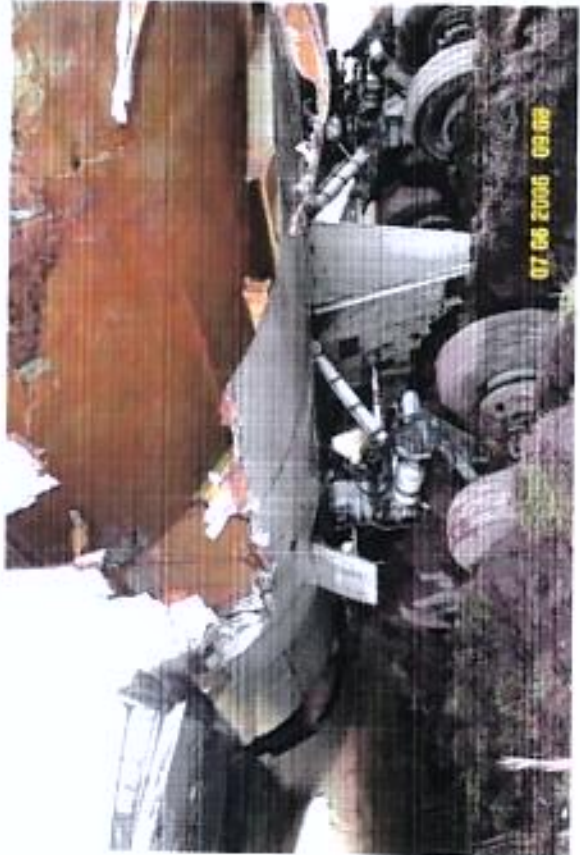
N922FT, B747-200, RIONEGRO, ANTIOQUIA

DATOS GENERALES	HECHOS	HALLAZGOS
<p>MATRICULA: N922FT</p> <p>MARCA: BOEING</p> <p>MODELO: 747-200SF</p> <p>PROPIETARIO: WELLS FARGO BANK, NORTHWEST NA TRUSTEE</p> <p>EXPLOTADOR: TRADEWIN DS AIRLINES INC.</p> <p>LUGAR: AEROPUERTO JOSE MARIA CÓRDOVA, RIONEGRO, ANTIOQUIA</p> <p>FECHA: JUNIO 7 DE 2006</p> <p>HORA: 07:02 HL</p>	<p>La aeronave fue programada por la empresa Florida West para efectuar un vuelo desde Rionegro hacia el aeropuerto de Miami saliendo a las 7 AM, con 190.000 libras de flores como carga, 110.000 libras de combustible y cinco tripulantes abordo: tres pilotos, un mecánico de vuelo y un estibador. Tanto el encendido de motores como el rodaje hacia el área de maniobras ocurrió normalmente, sin embargo, durante la fase de despegue por la pista 36 y con alta velocidad, la aeronave experimentó la pérdida de potencia del motor número uno, lo que obligó al piloto a abortar la maniobra sin lograr detenerse en la pista, saliéndose por el extremo de la cabecera 18, ingresando aproximadamente 70 metros en la zona de seguridad causando daños sustanciales a la aeronave y destruyendo tres luces del umbral 18. La tripulación resultó ileso y abandonó la aeronave con ayuda del personal de bomberos del aeropuerto. Las condiciones meteorológicas al momento del accidente eran marginales con pista mojada.</p>	<p>El rendimiento en de la aeronave fue normal hasta los 44 segundos posterior al inicio de la carrera de despegue, cuando se presentó la pérdida de potencia del motor 1.</p> <p>El motor 1 de la aeronave perdió potencia como consecuencia de la destrucción de las etapas de compresor y turbina de alta potencia.</p> <p>El copiloto era el piloto volando (PF) para el trayecto del accidente.</p> <p>La velocidad de decisión V1 calculada por la tripulación se encontraba 10 nudos por encima de la requerida para las condiciones de la pista.</p> <p>El piloto inició la maniobra de despegue abortado cuando se encontraba a 12 nudos por encima de la velocidad de decisión V1 calculada, justamente en la velocidad de rotación Vr.</p> <p>El copiloto intentó rotar el avión a la velocidad Vr calculada de 152 nudos</p> <p>La aeronave abandonó la pista a 53 nudos indicados</p>

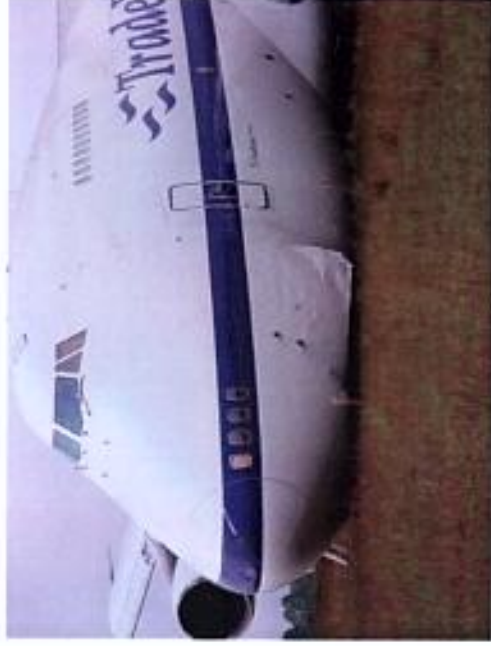
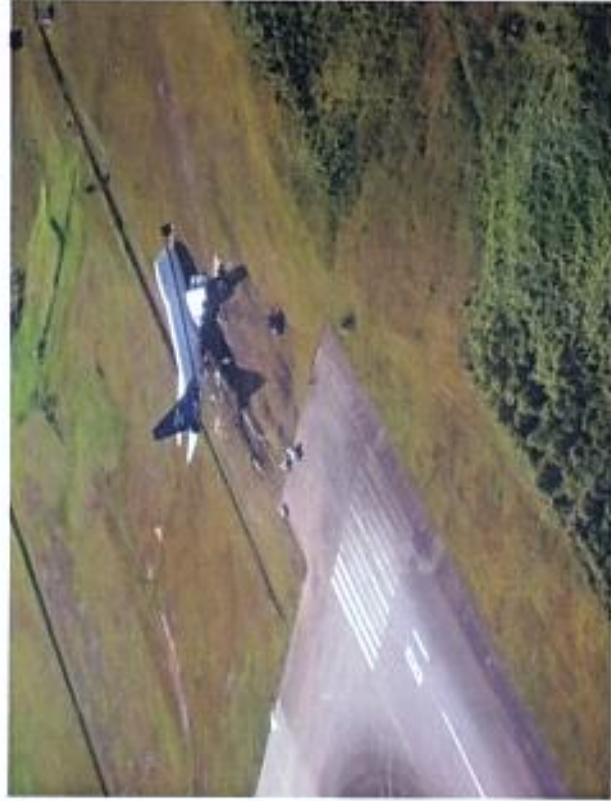
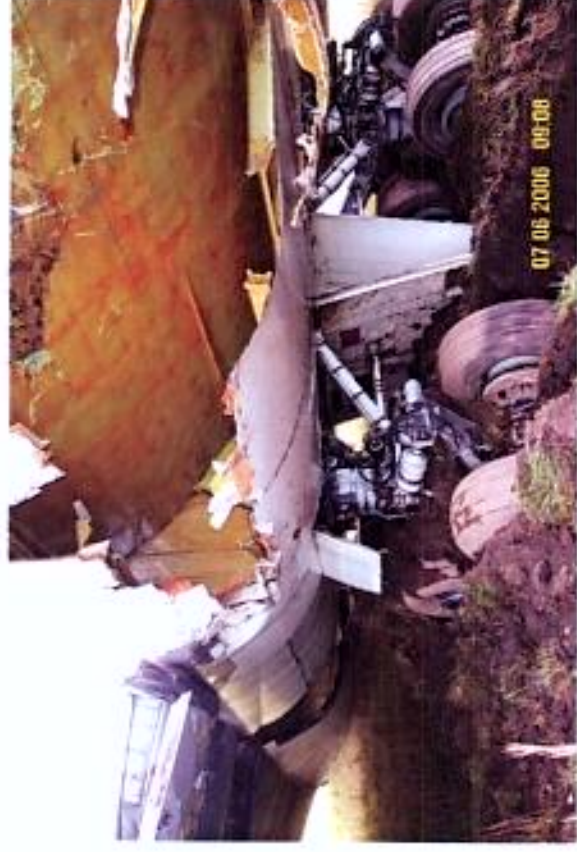
N922FT, B747-200, RIONEGRO, ANTIOQUIA

CAUSA	RECOMENDACIONES RELEVANTES
<p>CAUSA PROBABLE</p> <p>El inicio de la maniobra de despegue abortado (RTO) a una velocidad 12 nudos mayor de la calculada para las condiciones previstas.</p> <p>CAUSAS CONTRIBUYENTES</p> <p>Omisión de los factores incidentes, como pista mojada, en el cálculo de las velocidades de despegue.</p> <p>La ausencia de un despachador de vuelo debidamente certificado y calificado en el equipo.</p> <p>La falla del motor número 1 por causas no conocidas.</p>	<p>AL OPERADOR TRADEWINDS AIRLINES INC.:</p> <p>Hacer énfasis a sus tripulaciones durante los entrenamientos en el simulador de vuelo, en las maniobras de despegues abortados y la importancia que reviste el cumplimiento de los procedimientos aprobados por el fabricante, en especial el considerar las implicaciones que tiene abortar el decolaje con altos pesos y velocidades en condiciones de pista mojada.</p> <p>Efectuar entrenamiento de simulador a sus tripulaciones en pistas de alta elevación y con consideraciones especiales para el despegue como Rionegro (SKRG).</p> <p>A LA ADMINISTRACIÓN FEDERAL DE AVIACIÓN - FAA:</p> <p>Supervisar que la recomendación anterior se ejecute de acuerdo con las normas establecidas por el estado del operador.</p> <p>En atención a que es el segundo accidente en dos años de excursión de pista por aeronaves americanas, se requiere una especial atención, vigilancia y auditoría a las empresas de carga que operan hacia Colombia.</p> <p>A LA U.A.E.A.C.:</p> <p>Vigilar el cumplimiento de lo dispuesto en los numerales 4.19.2 y 4.19.3, "REGLAS DE DESPACHO Y OPERACIÓN DE VUELO" de los REGLAMENTOS AERONÁUTICOS COLOMBIANOS por parte de los operadores extranjeros de carga que poseen base de operaciones principal fuera del país.</p>
