# **INFORME FINAL**

**CIAA-ACCID-008-2005**

**BOEING B-737-244 ADV**

**OB-1809-P**

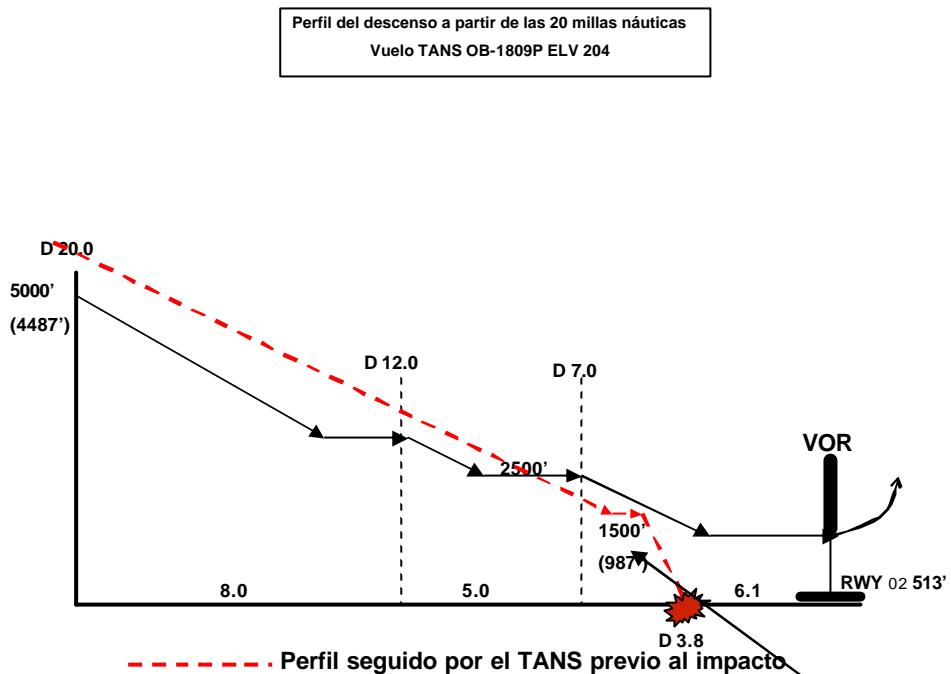
No refleja el ángulo del descenso

Desciende 987' pies en 34 segundos o sea un régimen de 1742 pies por minuto según cálculos matemáticos simples.

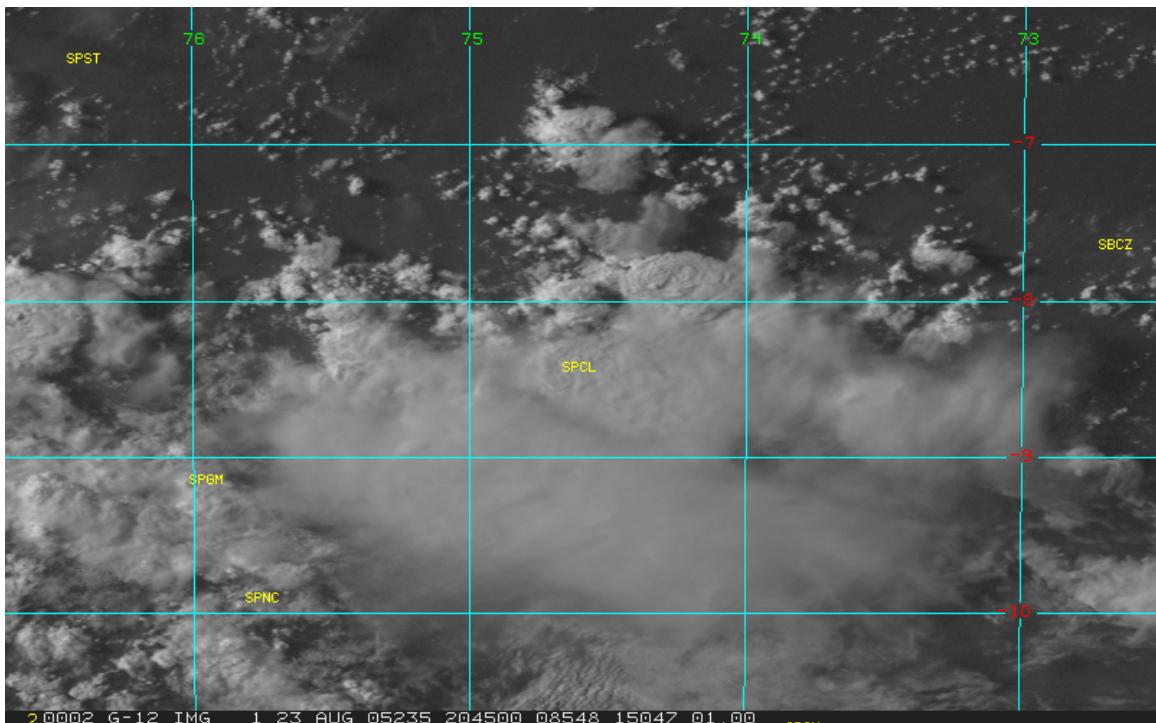
Imagen visible tomada por el satélite GOES 12, resolución de 1 kilómetro, para las 2045Z (15:35 hora local) del 23 de Agosto del 2005.

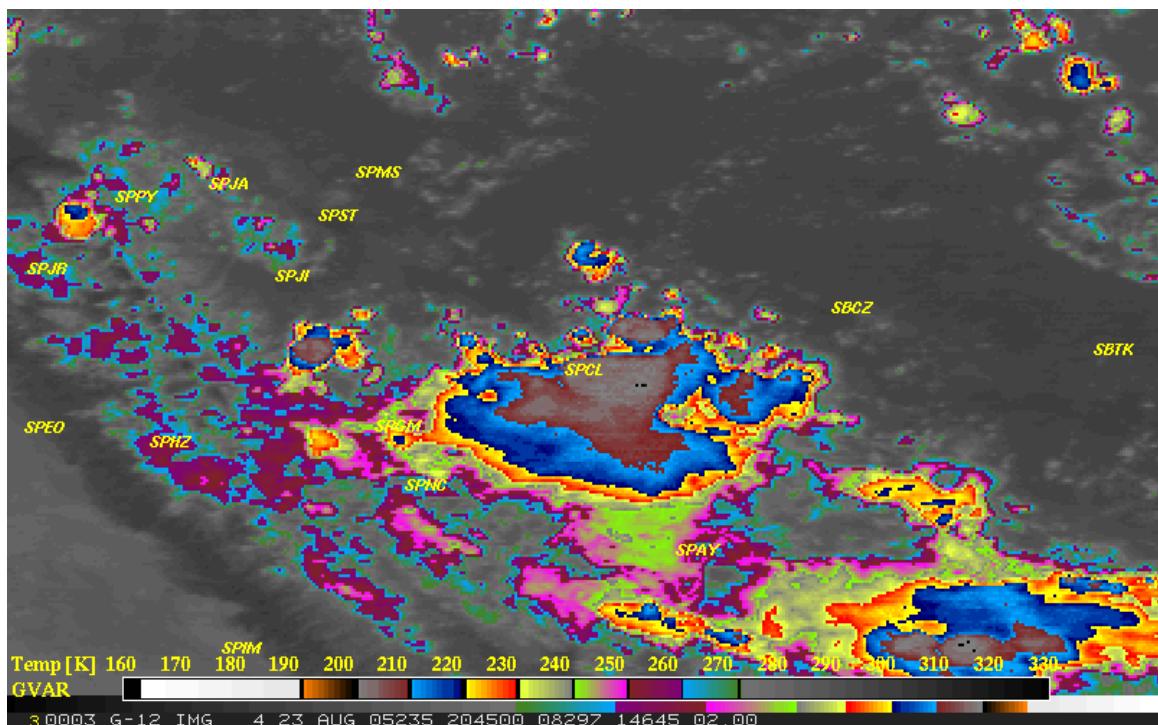
Imagen infrarroja tomada por el satélite GOES 12, resolución de 1 kilómetro, para las 2045Z (15:35 hora local) del 23 de Agosto del 2005. El color magenta nos indica una temperatura de 210°K (-63.15 °C) en el centro de la tormenta.

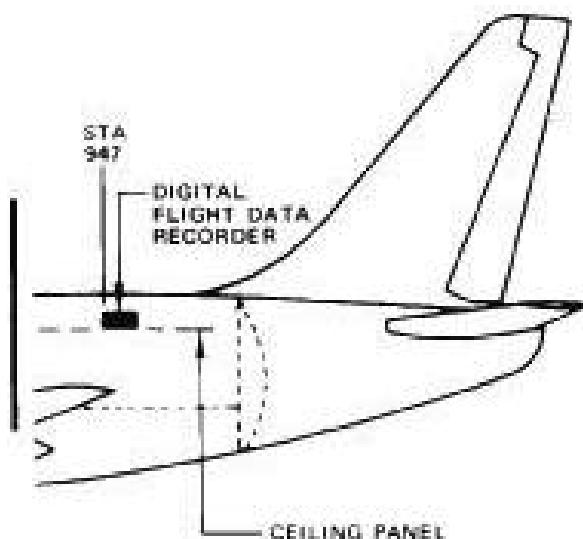
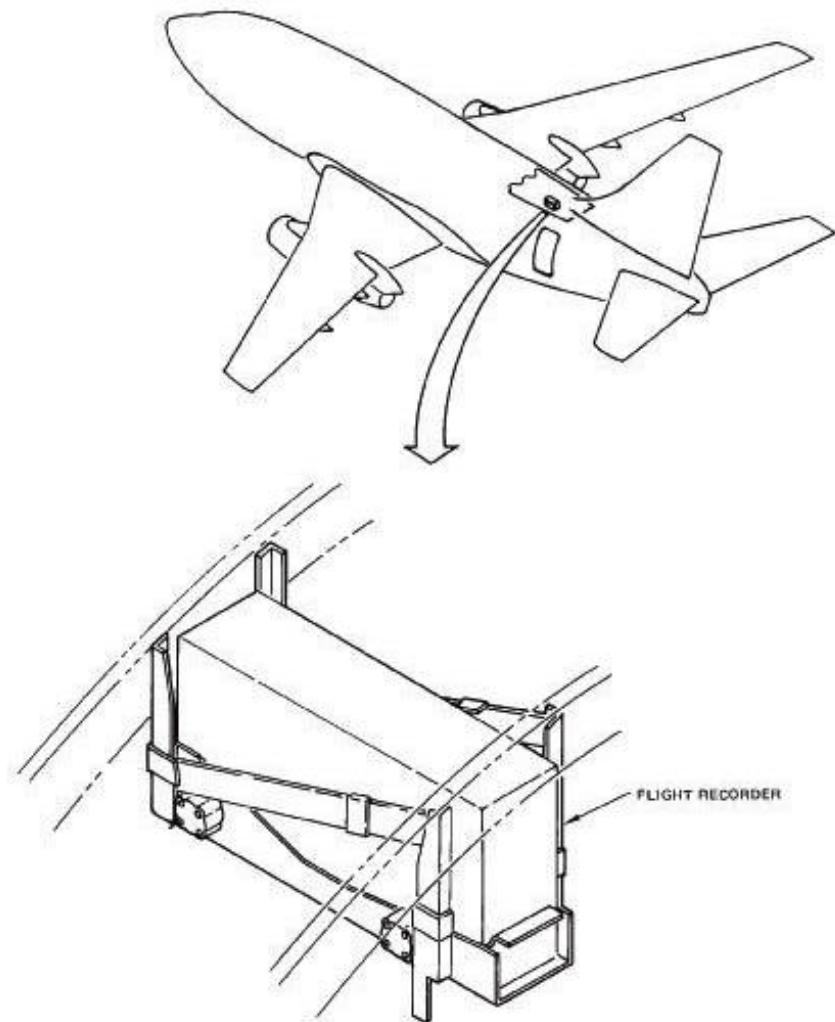
Dicha aplicación del STC incrementaba la cantidad de parámetros de la DFDR de 6 a 22 parámetros. La unidad de DFDR se encuentra localizada en la parte superior de la escalera trasera lado derecho de la aeronave. Ver gráficos:

Posición de la Digital Flight Data Recorder con referencia a la aeronave OB-1809-P.

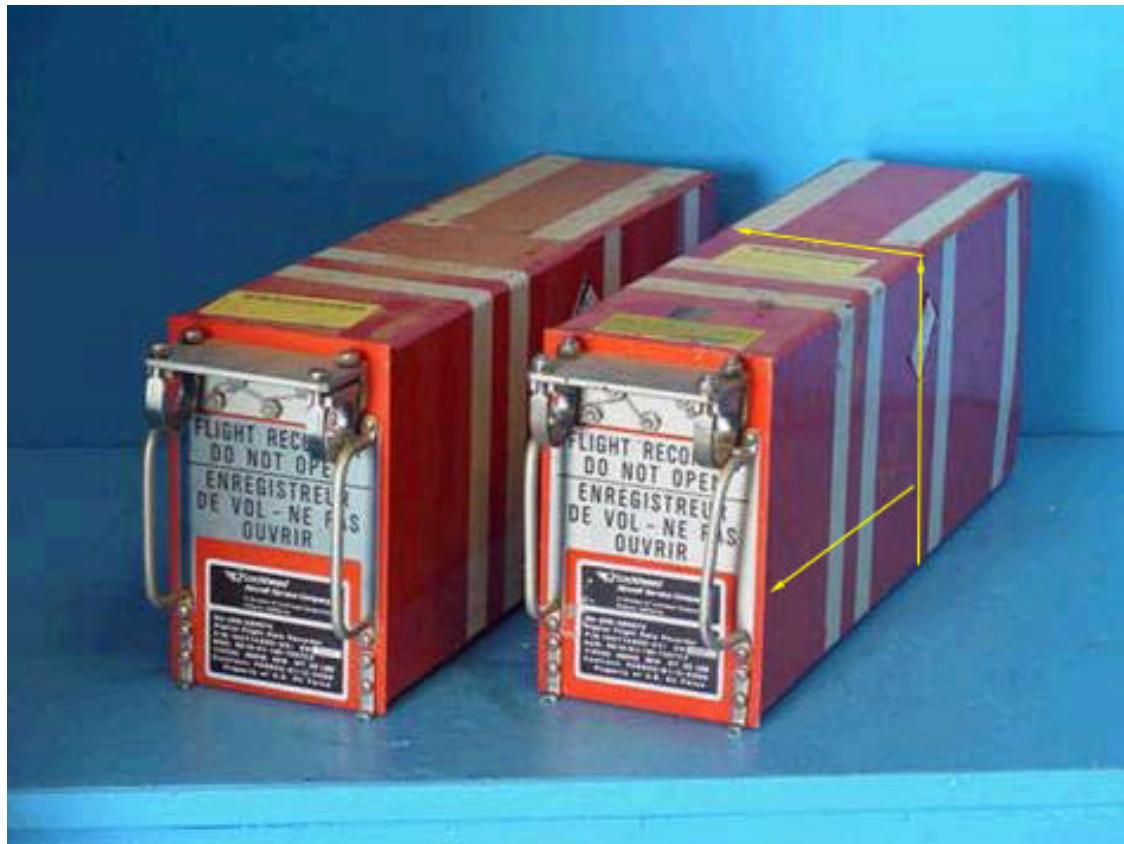
La cinta, el mecanismo y los circuitos del DFDR se encontraban completamente quemados, con evidencia de haber estado sometidos a muy altas temperaturas. En los carretes que portan la cinta magnética del DFDR se podían apreciar pequeñas incisiones (marcas de raspaduras) hechas luego del sometimiento de la unidad al fuego. El carril inferior aún muestra los restos de la cinta magnética quemada.

Debido al daño ocasionado por el fuego post impacto y por la probable manipulación de la unidad de DFDR, luego de ser encontrada, ninguna información pudo ser extraída de ésta unidad para los fines de la investigación.

Foto comparativa de una unidad de DFDR Lockheed, las líneas amarillas nos indican la parte que fue devuelta por el poblador.

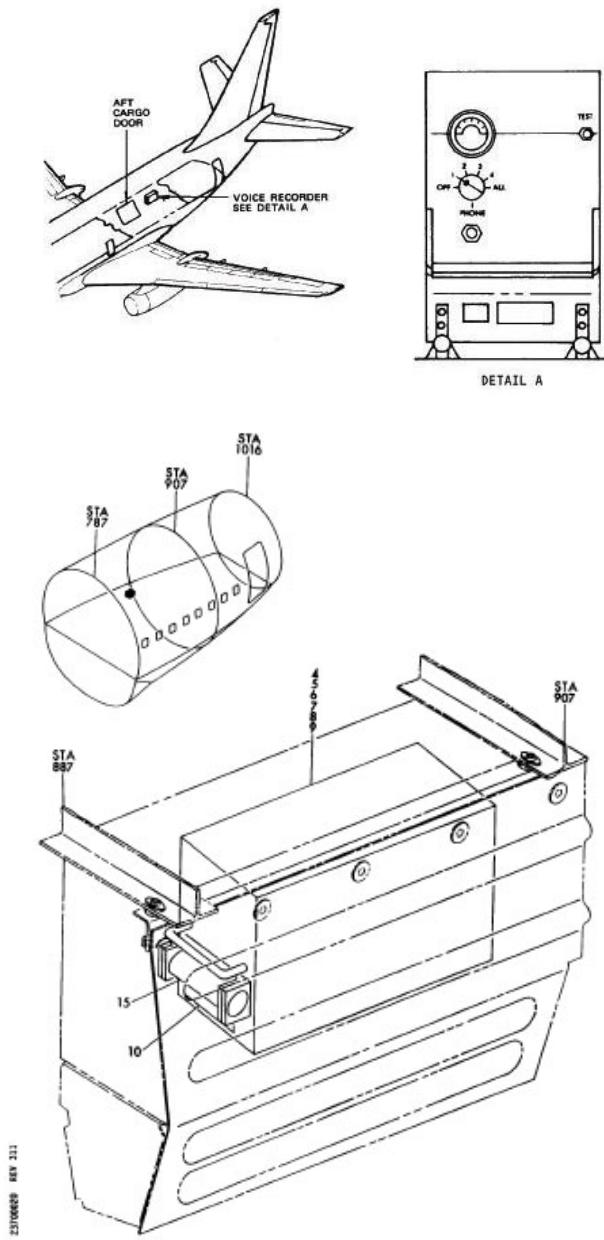
Gráficos referenciales de la localización de la unidad de CVR en la aeronave Boeing 737-244.

La unidad de CVR presentaba evidencia de haber estado expuesta a fuego y a elevadas temperaturas y la caja externa presentaba decoloración y presencia de hollín. El dispositivo ULB (Underwater Locator Beacon) presentaba deformaciones ocasionadas por altas temperaturas. Ni la caja externa ni el ULB mostraban signos de golpes o deformaciones que pudieran haber sido causados por las fuerzas del impacto.

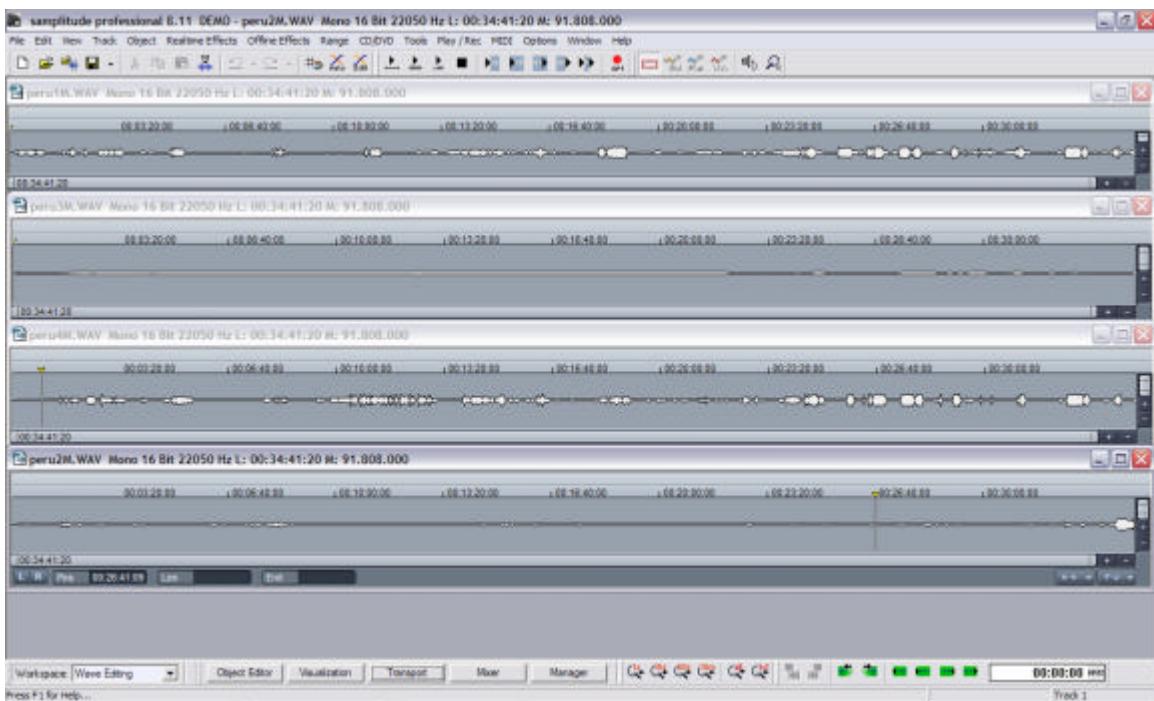
Digitalización y gráficos de los 4 canales de la grabación del CVR.

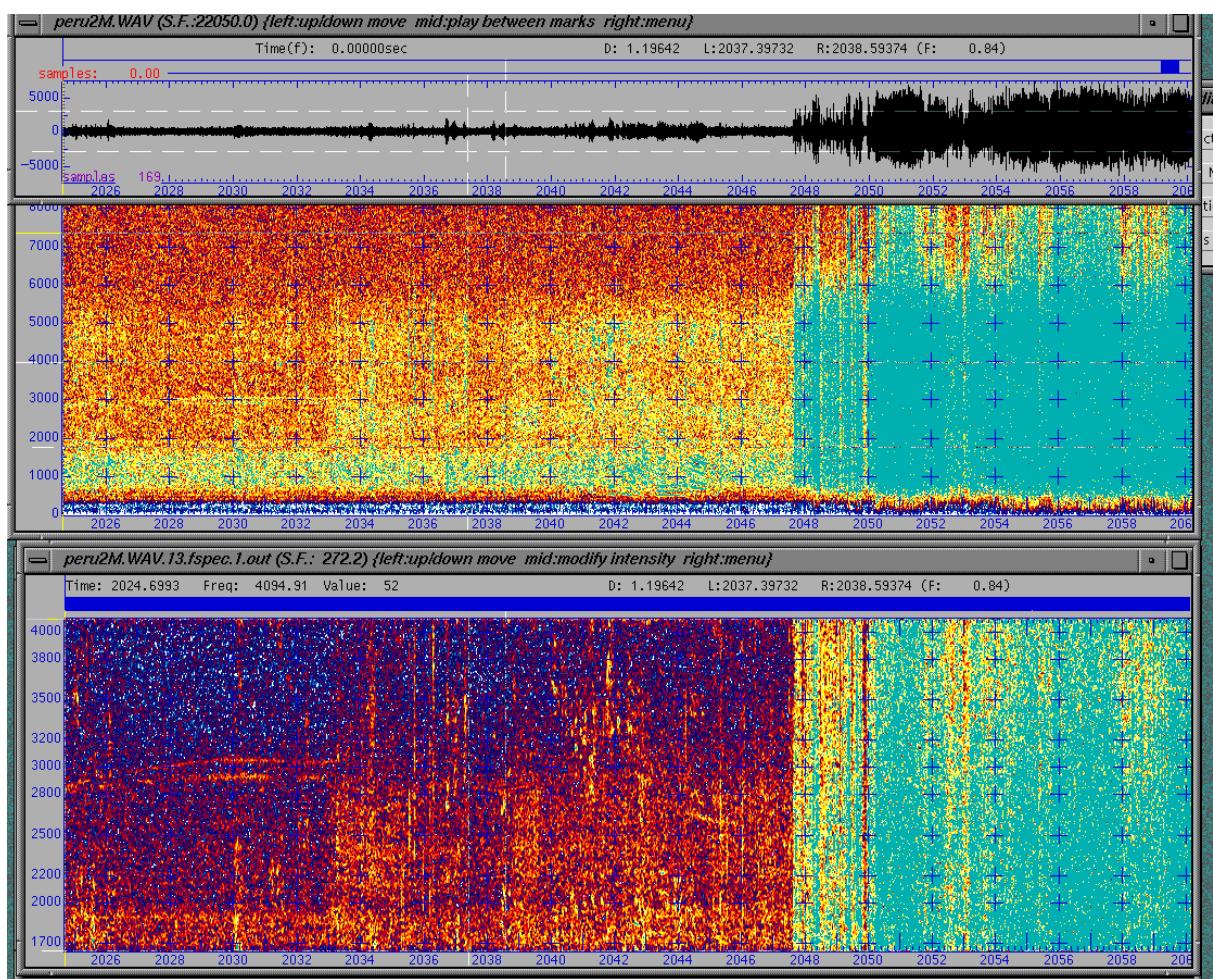
Con los últimos 36 segundos de la grabación del CVR (segundo 2024 hasta segundo 2060) el laboratorio de la National Transportation Safety Board logró crear gráficos del espectro del sonido de los motores de la aeronave, con el fin de determinar si estos se encontraban funcionando al momento del accidente, pudiéndose comprobar que estos funcionaron hasta el impacto final de la aeronave. El inicio del color verde en el segundo 2147.6 (gráfico superior), nos permite ver el momento en que se inicia la granizada, la cual continúa hasta el final de la grabación, o sea hasta el momento del impacto.

Grafico del análisis del espectro de sonido obtenido de la grabación del CVR.

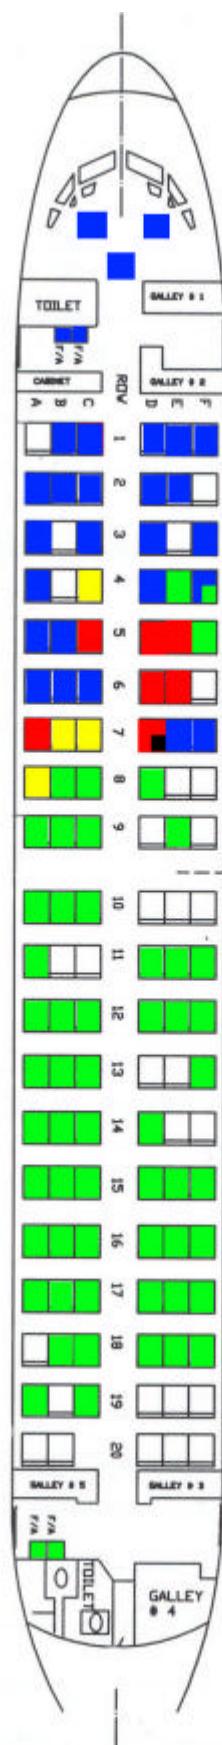
Recuadros de color **VERDE**: indican las probables posiciones de los pasajeros sobrevivientes. Note que los asientos 4E, 4F y 5F, tres recuadros verdes dentro del área de victimas, estaban ocupados por dos niños y un infante acompañado.

Recuadros de color **BLANCO**: indican los asientos que probablemente se encontraban desocupados.

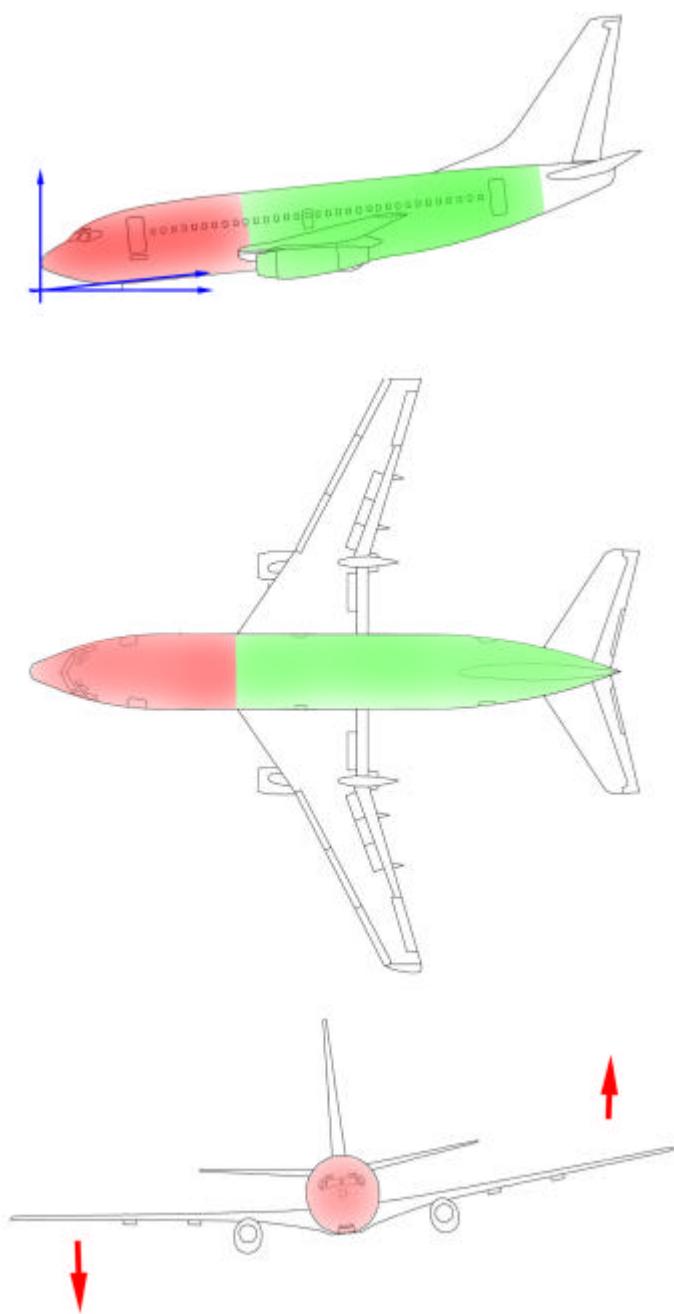
La aeronave Boeing B-737-244 ADV impactó contra el bosque pantanoso con una leve actitud de nariz abajo, virando ligeramente hacia la derecha. El color rojo nos indica el área de la aeronave con fatalidades y el verde el área con sobrevivientes. No se pudo determinar el ángulo exacto ni la cantidad de gravedades con la que impactó la aeronave contra el terreno debido a la destrucción de los restos de la aeronave ocasionada por el fuego post impacto.

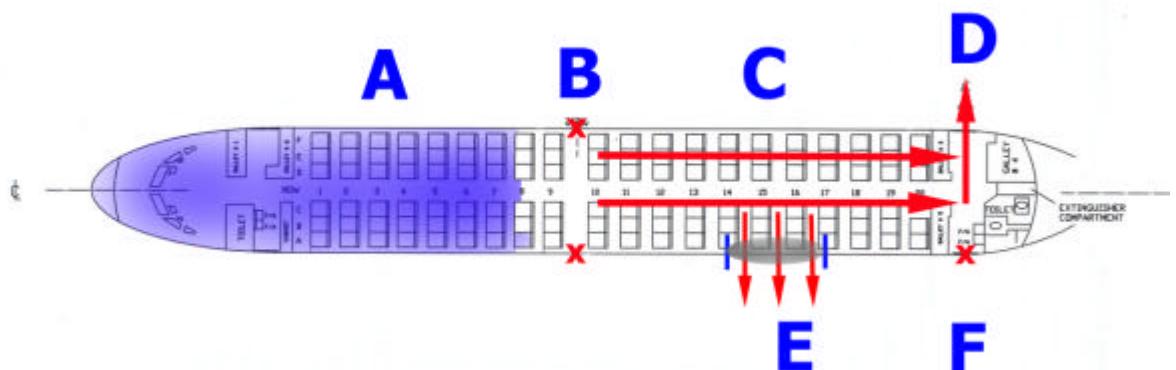
Tomando como referencia la lista de distribución de pasajeros de la aeronave accidentada, los testimonios de algunos de los sobrevivientes y la configuración de los asientos en la cabina de pasajeros, se podría establecer que en el área (A), la tripulación técnica, la tripulación auxiliar delantera y los pasajeros sentados en la parte delantera no sobreviven a causa del impacto, del fuego y del humo. Los pasajeros sobrevivientes no utilizan las salidas de emergencia sobre las alas (B) debido al fuego post impacto y se desplazan a través del área (C) dirigiéndose hacia la parte posterior de la aeronave. Algunos pasajeros y una de las tripulantes auxiliares sobrevivientes utilizan un agujero entre las filas 15 y 17 (E) para evacuar.

La otra tripulante auxiliar sobreviviente y los demás pasajeros utilizan la salida del lado derecho (D) para evacuar la aeronave debido a que la puerta izquierda (F) se encontraba atascada, impidiendo la evacuación por ese lado.
