**INFORME ACCIDENTE**

MARCA: McDonnell Douglas  
MODELO: DC9-15F  
MATRÍCULA: N199US

**FECHA:** 6 Julio, 2008  
**LUGAR:** **Saltillo Coahuila, México**

## REPORTE ACCIDENTE

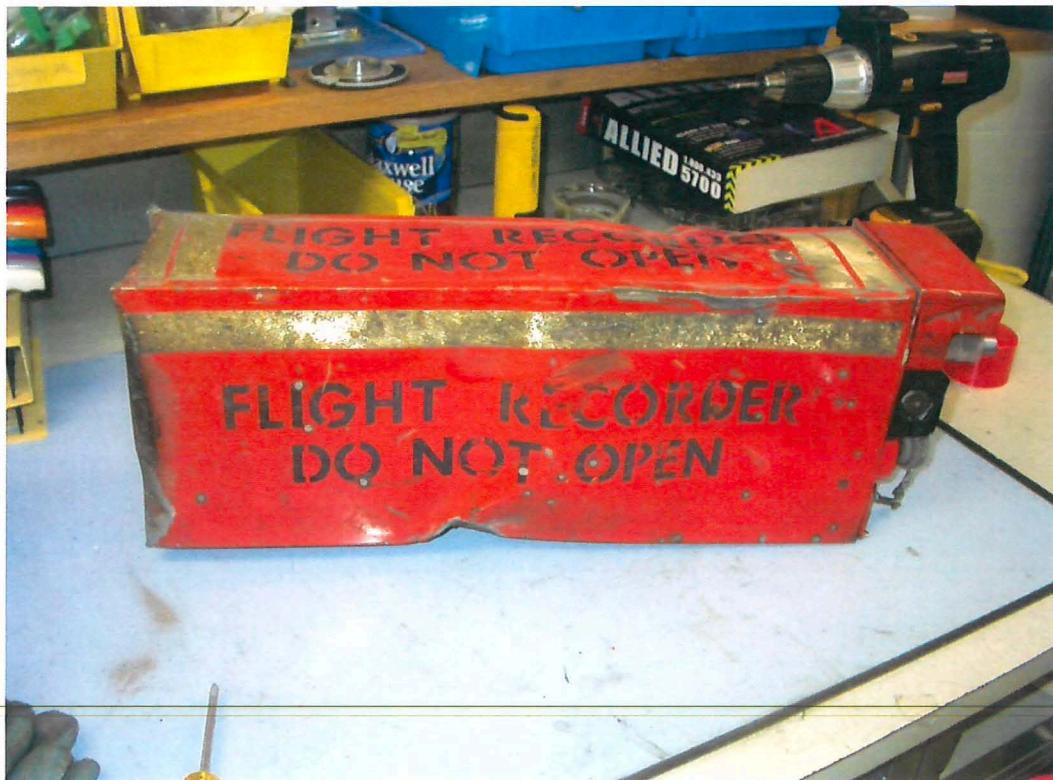
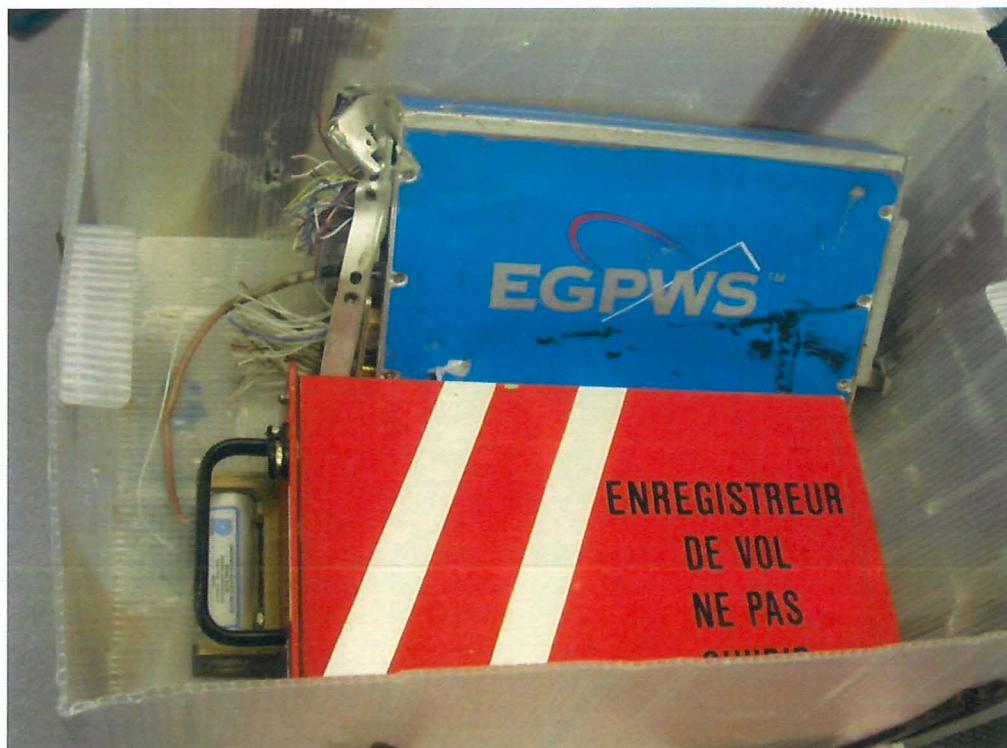
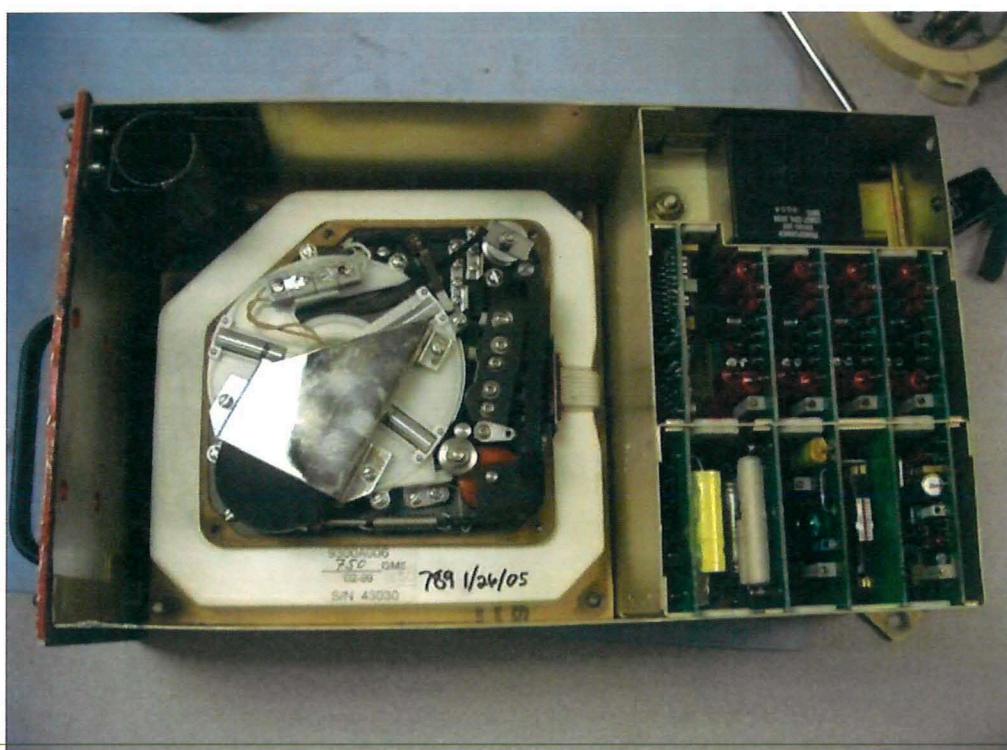
La condición en la que se encontraron los registradores CVR, FDR y EGPWS permitió la recuperación de la información necesaria para efectuar el presente reporte. A continuación se muestran las fotografías de los registradores de vuelo:

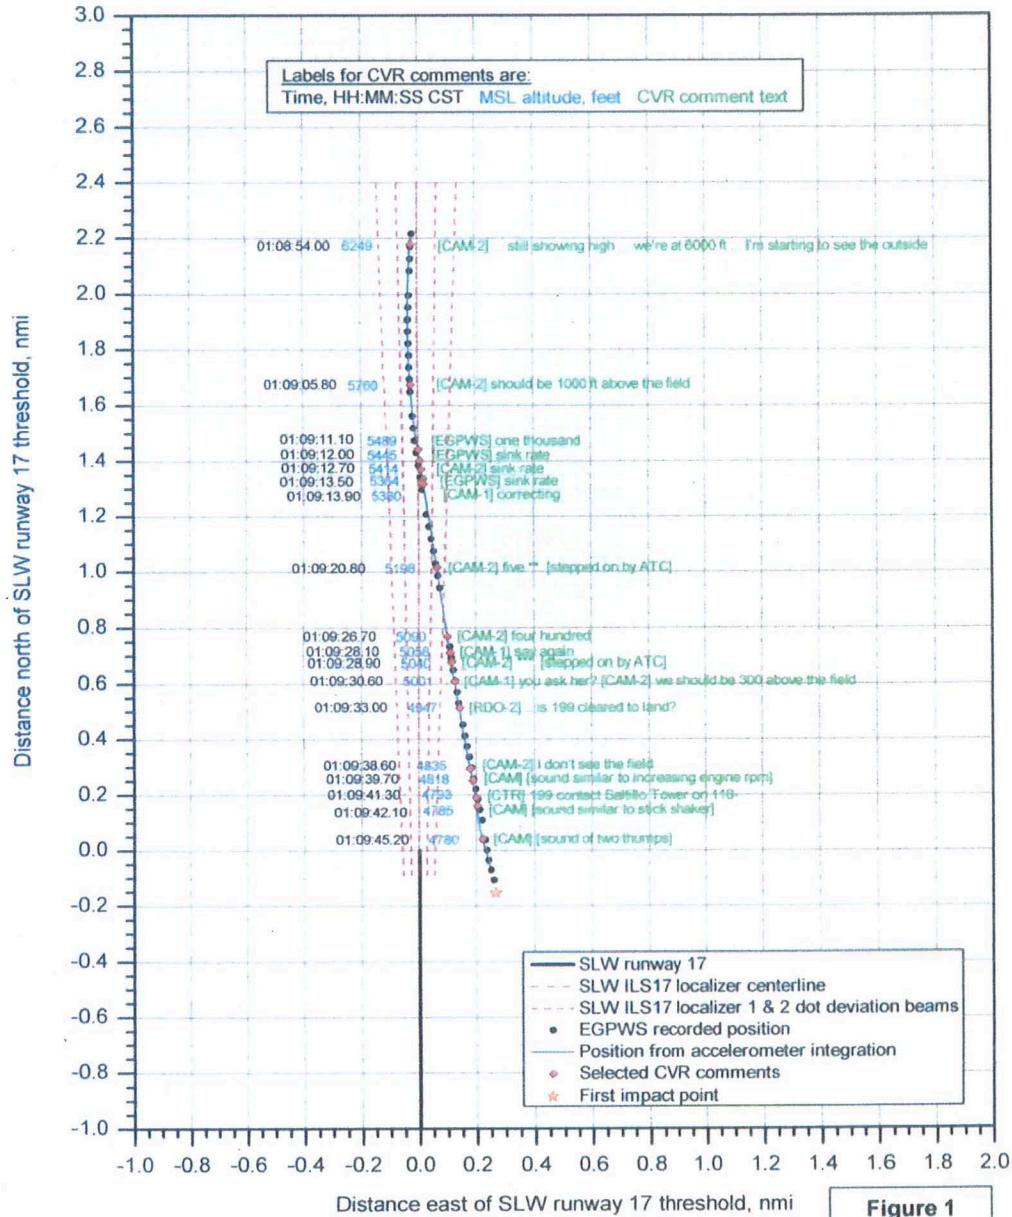
Figure 1

4 DCA08RA077: USA Jet, DC-9-15 N199US, Saltillo, Mexico, 07/06/2008  
 Plan view of EGPWS data recorded on final approach

32 Vista en planta de la aproximación final

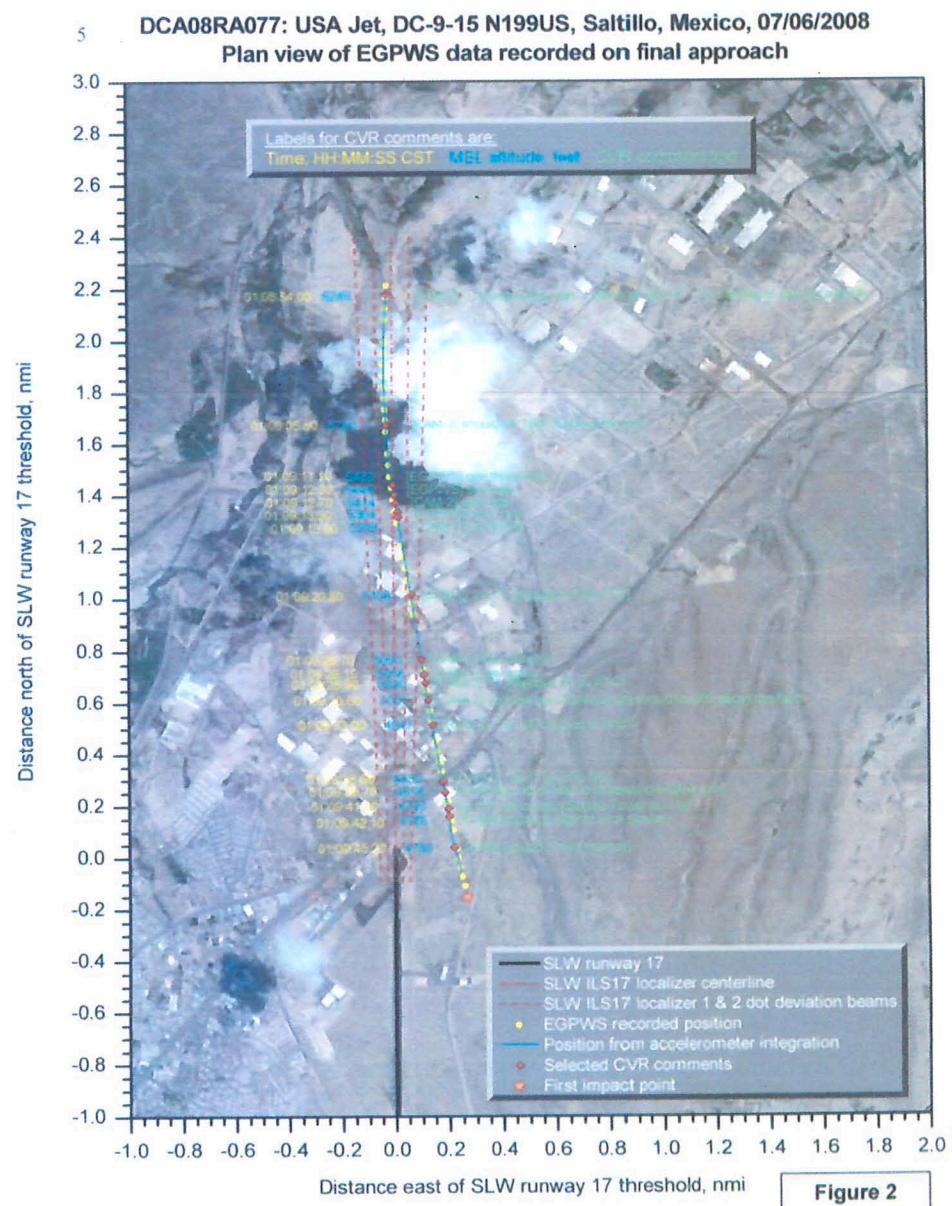
33 Vista de planta con imagen del terreno

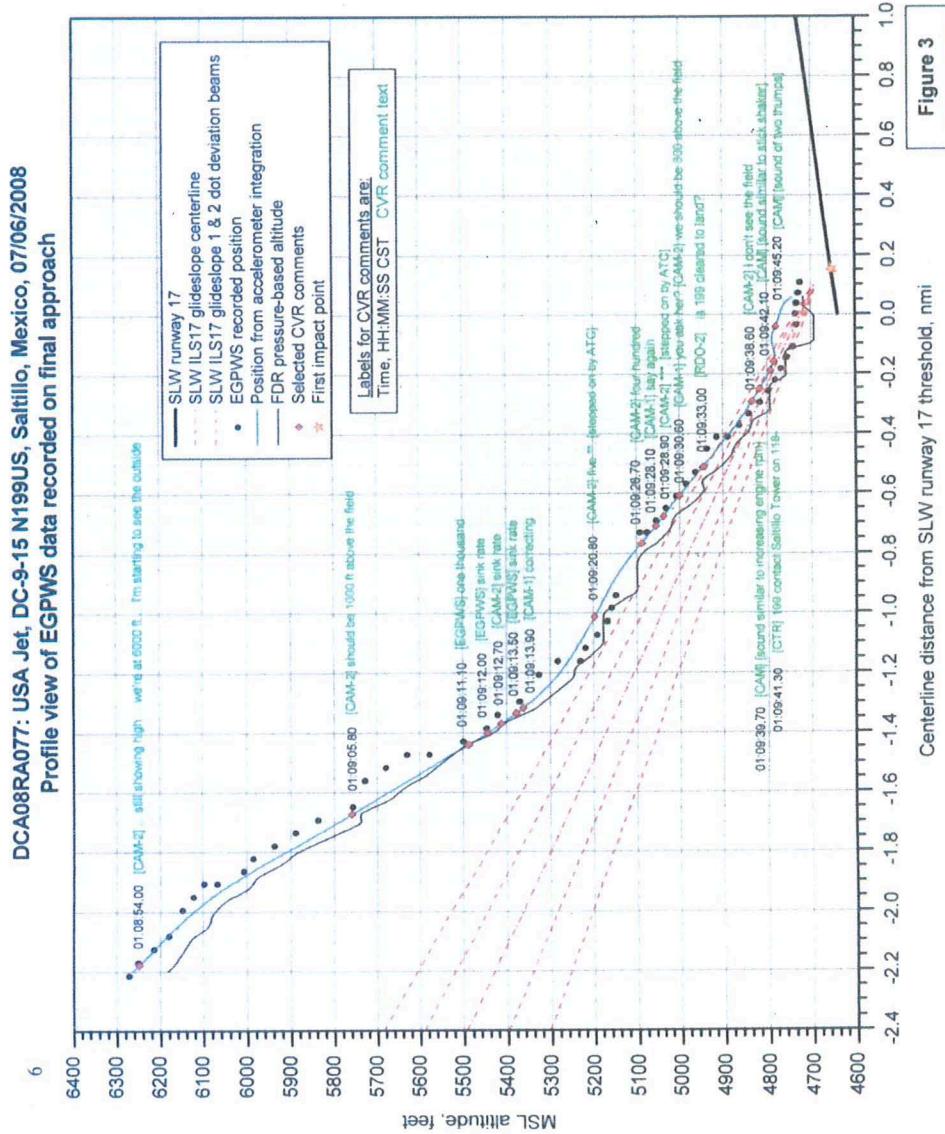
### 34 Vista del perfil de la aproximación final

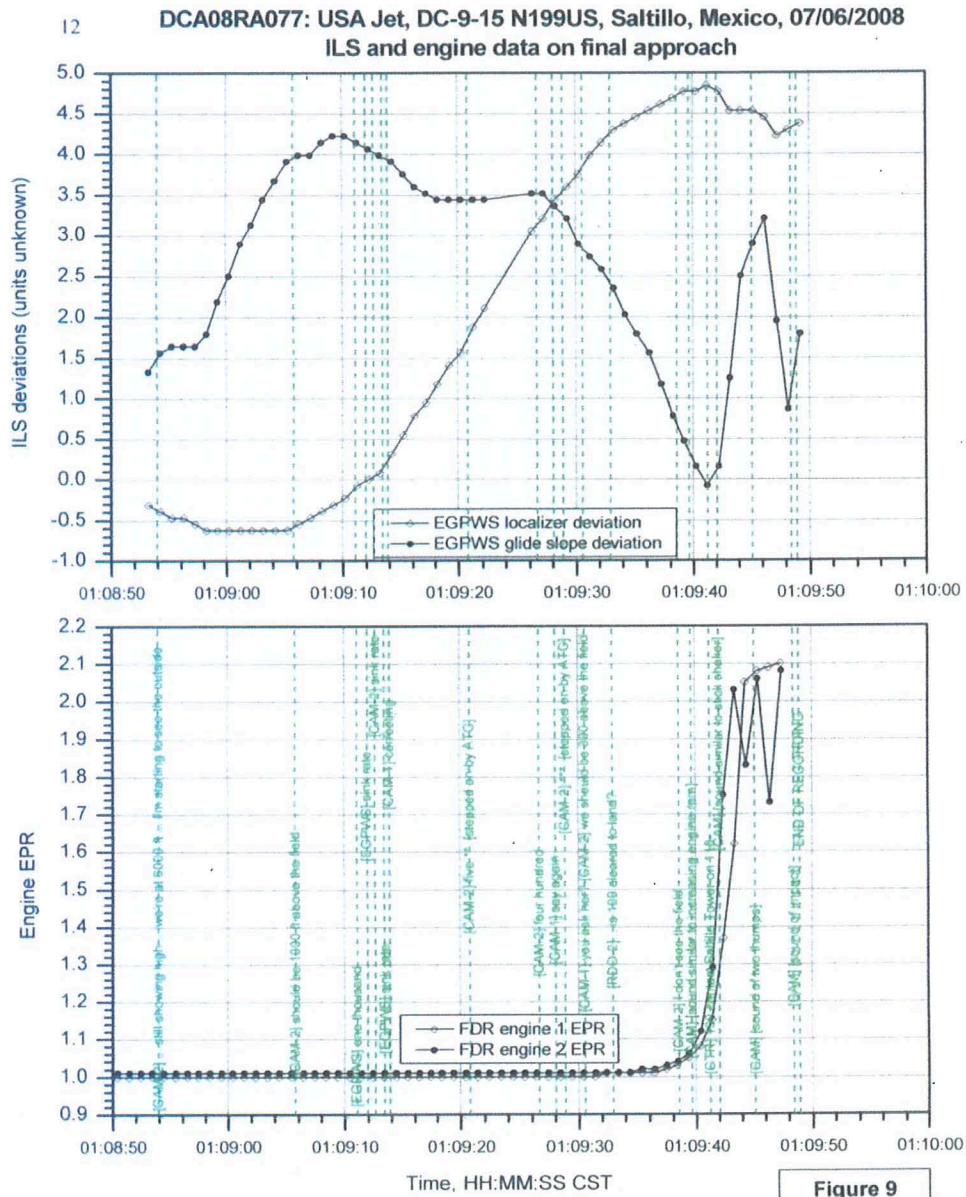
**Figure 9**

Finalmente, la gráfica 9 muestra las desviaciones de la pendiente de planeo y del localizador grabadas por el EGPWS. Se desconocen las unidades, pero la forma del patrón coincide con la posición relativa a la pendiente de planeo y la localizador del avión, que se muestra en las gráficas 1,2 y 3.

## 40 Desviaciones del ILS y datos de motores
