INFORME FINAL

INVESTIGACIÓN DE ACCIDENTE DE AVIACIÓN N° 1549OR

LUGAR : CAMINO A VEGUILLAS, TOMÉ, REGIÓN DEL BÍO-BÍO.

AERONAVE : PIPER, MODELO PA-31.

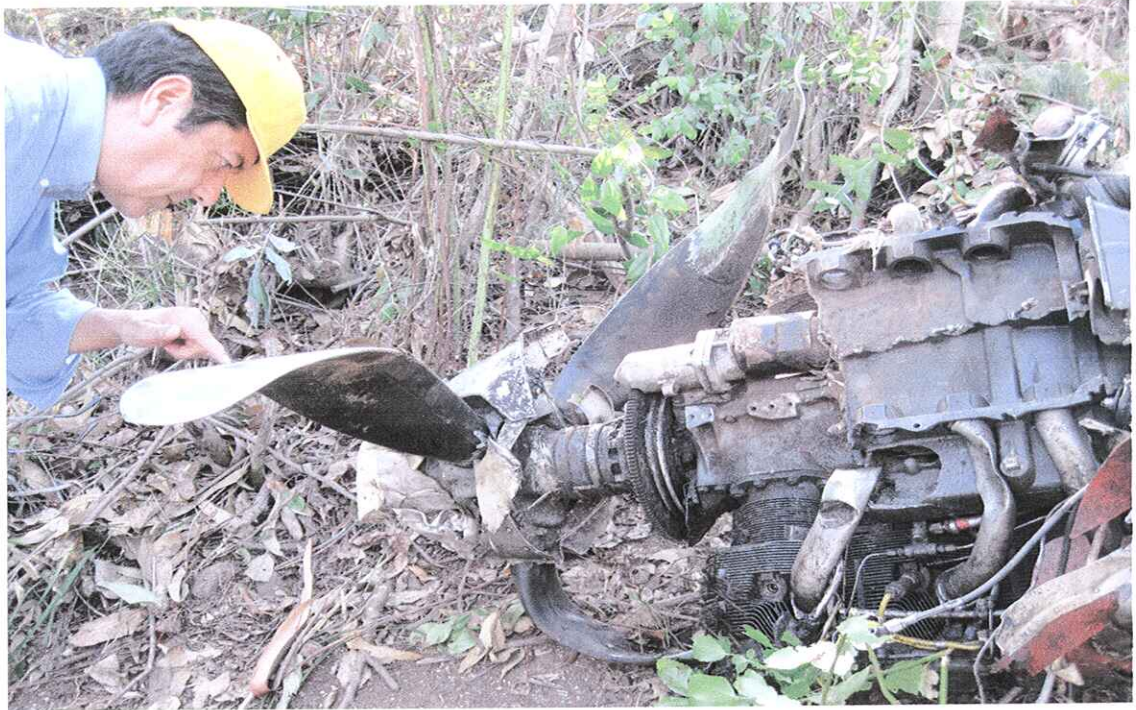
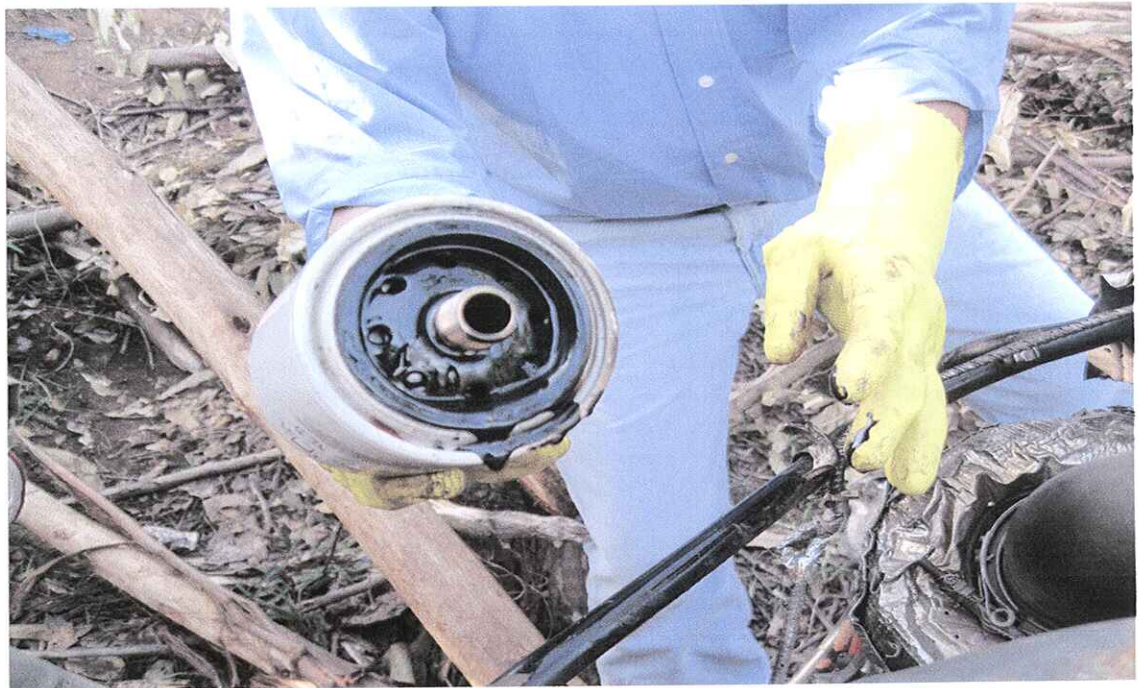
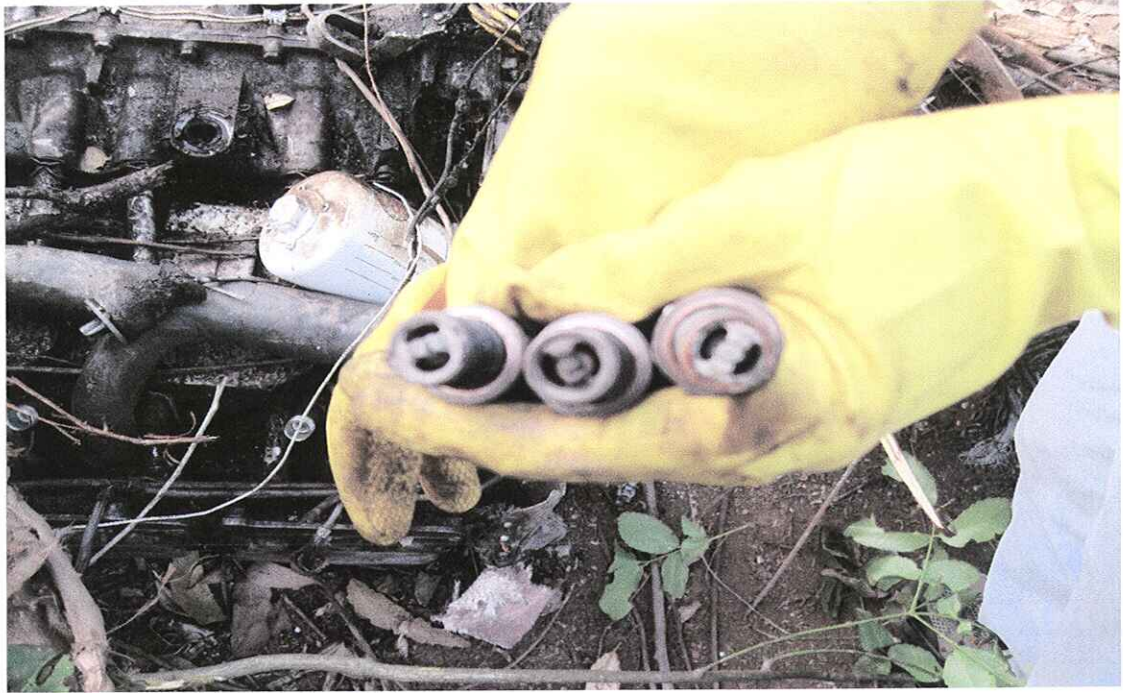
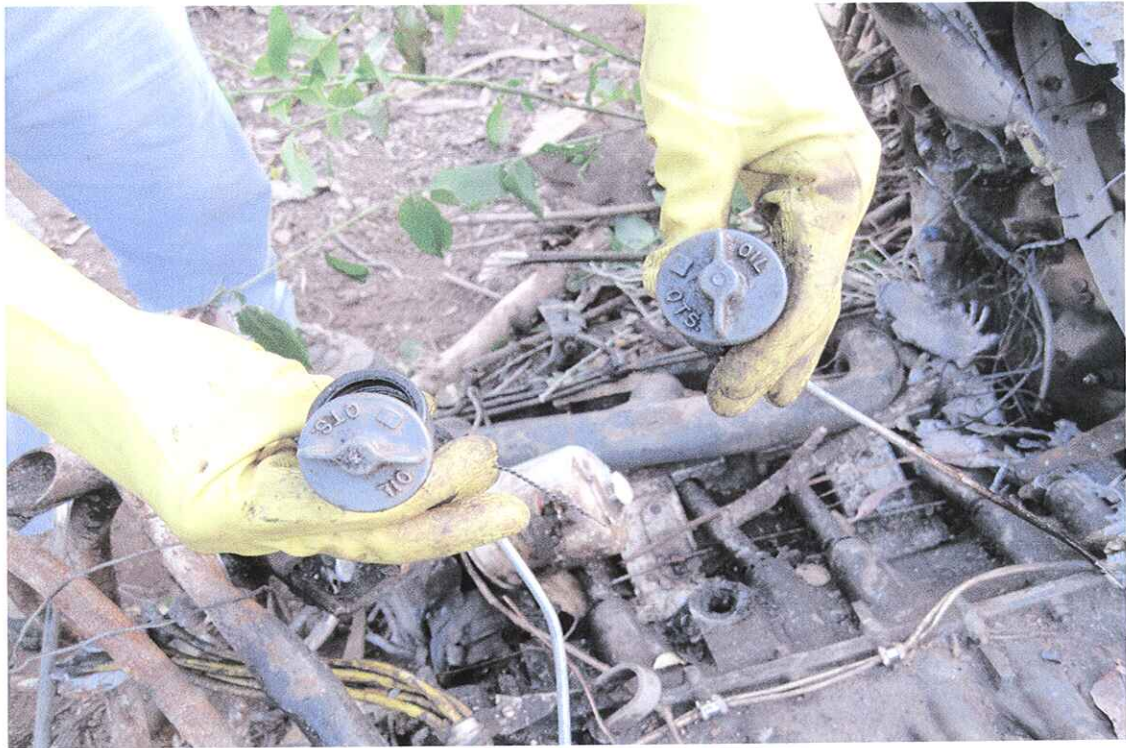
Las palas de esta hélice (N° 2) estaban dobladas hacia atrás con evidencias de roce e impactos en los bordes de ataque y algunas de ellas dobladas con gran torsión (ver fotos), los daños que muestran las palas, son indicaciones de que los motores tenían potencia al momento de impactar con los obstáculos.
