МЕЖГОСУДАРСТВЕННЫЙ АВИАЦИОННЫЙ КОМИТЕТ
КОМИССИЯ ПО РАССЛЕДОВАНИЮ АВИАЦИОННЫХ ПРОИСШЕСТВИЙ

ОКОНЧАТЕЛЬНЫЙ ОТЧЕТ
ПО РЕЗУЛЬТАТАМ РАССЛЕДОВАНИЯ АВИАЦИОННОГО ПРОИСШЕСТВИЯ

Вид авиационного происшествия	АПБЧЖ
Тип воздушного судна	Самолет Ан-2
Государственный регистрационный опознавательный знак	РА-62631
Собственник воздушного судна	Владимирская область
Эксплуатант	Государственное учреждение Владимирской области «Владимирская база авиационной охраны лесов»
Авиационная администрация	Центральное УГАН
Место происшествия	в районе населённого пункта Вознесенское Нижегородской области координаты места происшествия 54 ⁰ 53'42" СШ, 42 ⁰ 45'15" ВД
Дата и время	27.06.2010г. 11.45 UTC

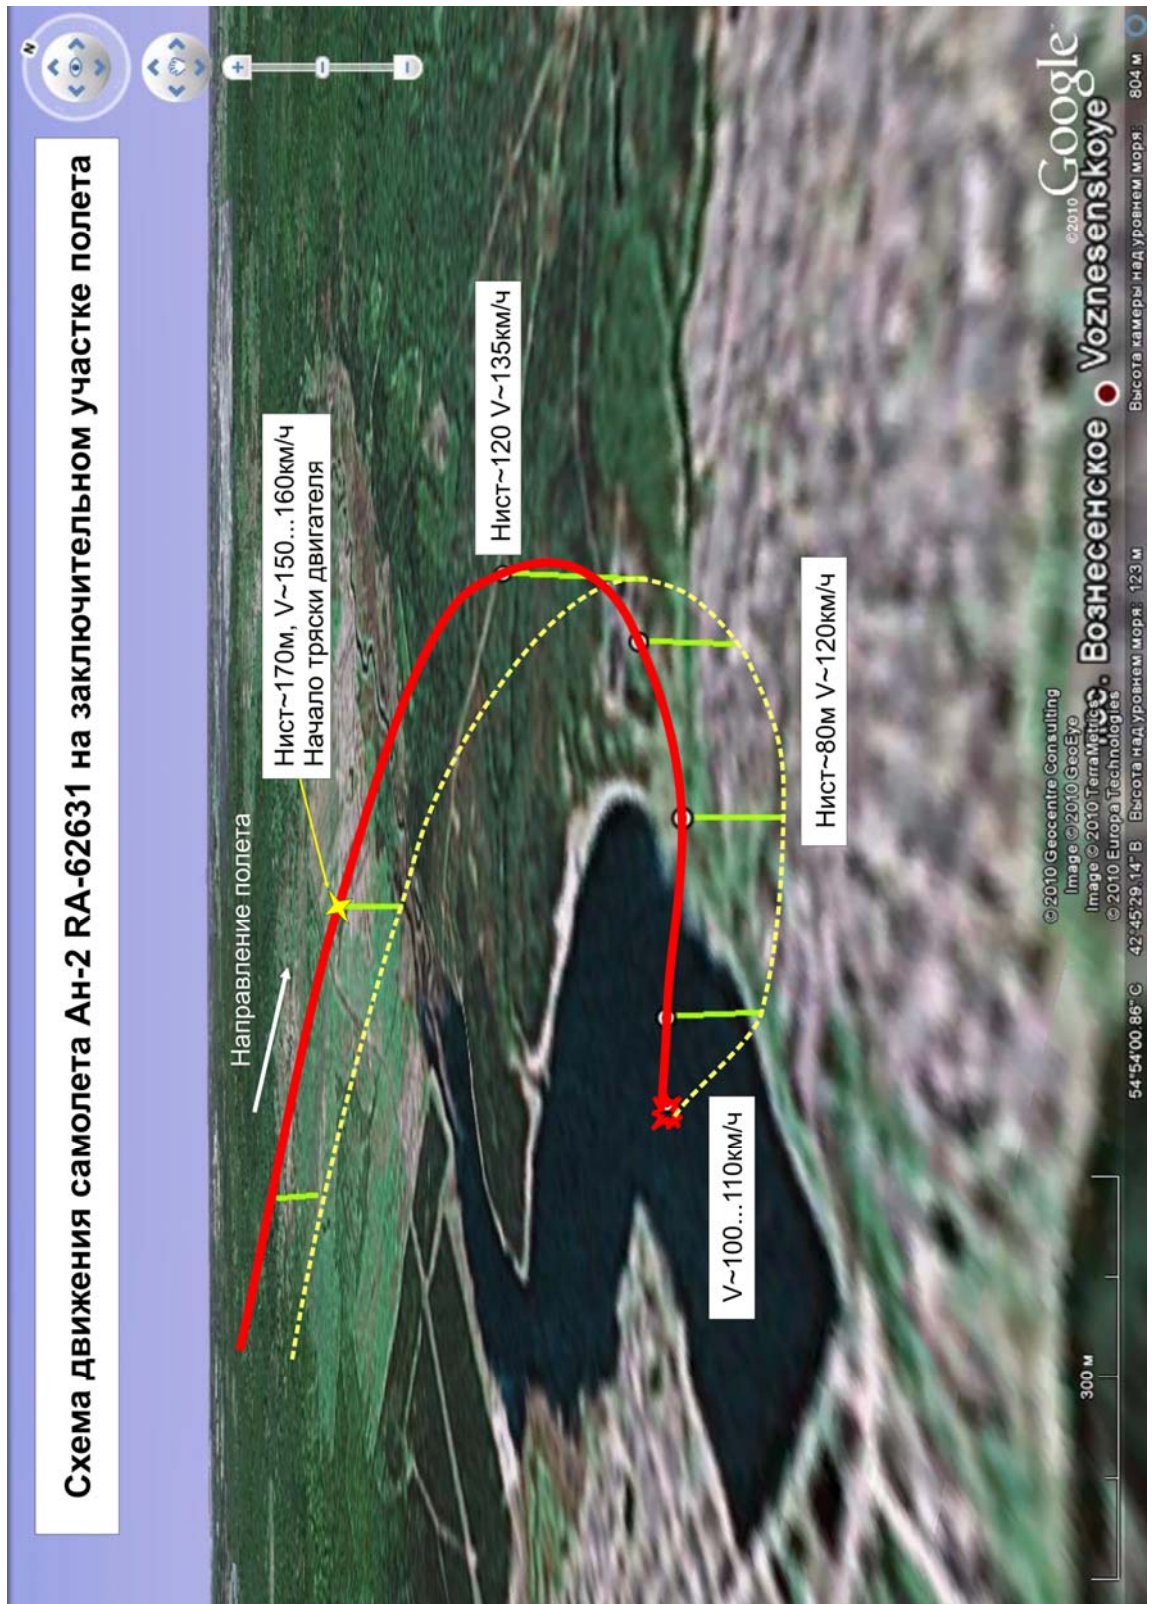
В результате приводнения самолёт получил повреждения: полукоробок крыльев, фюзеляжа, хвостового оперения, правой стойки шасси, фонаря кабины пилотов, воздушного винта и двигателя.
