SECRETARÍA DE COMUNICACIONES Y TRANSPORTES
SUBSECRETARÍA DE TRANSPORTE
DIRECCIÓN GENERAL DE AERONÁUTICA CIVIL

INFORME ACCIDENTE

MARCA: AIRBUS
MODELO: A-300 B4
MATRÍCULA: XA-TUE

FECHA: 13 de Abril del 2010

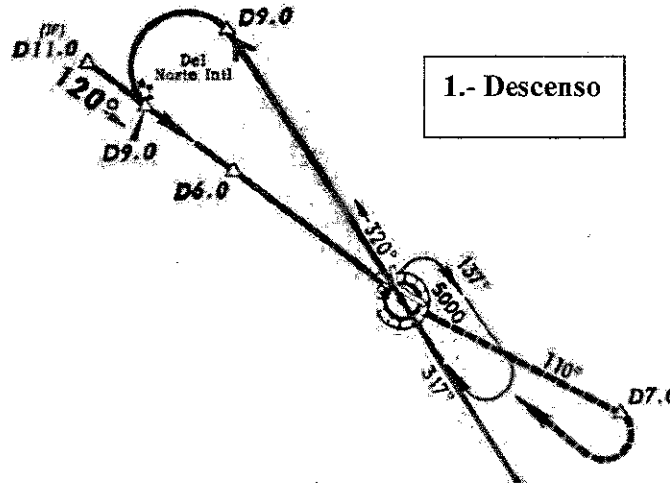
1.12.2.1 FASE 1

Esta fase inicia cuando la aeronave mantiene 16,000 pies a una velocidad de 250 nudos con el rumbo 300° y el piloto automático y el acelerador automático engarzados.

Durante el descenso, la tripulación menciona que hay nubes en la trayectoria de la pista; La aeronave es autorizada a descender a 5,000 pies y mantener una velocidad mínima de aproximación.

A una altitud de 5,850 pies y una velocidad aproximada de 140 nudos, la tripulación solicita una extensión en el viraje de procedimiento que está publicado (en el Manual de Información Aeronáutica) a una distancia de 9 millas náuticas.

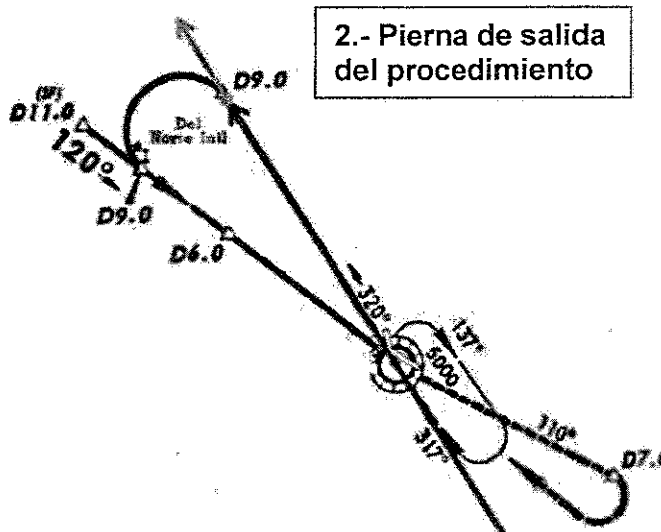
1.12.2.2 FASE 2

Control de Tránsito Aéreo emite dos limitaciones, una de espacio (no exceder 13 millas náuticas durante el viraje) y otra de velocidad (este viraje deberá ser realizado a una velocidad mínima de la aeronave).

El descenso continúa y es nivelado a 5,000 pies y la velocidad es estabilizada a 140 nudos por la tripulación.

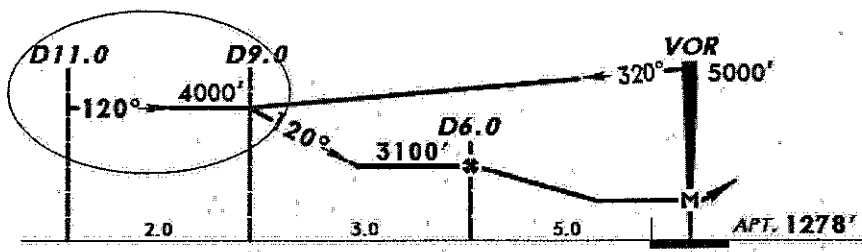
Fase dos y tres en el círculo rojo, dentro del procedimiento de aproximación

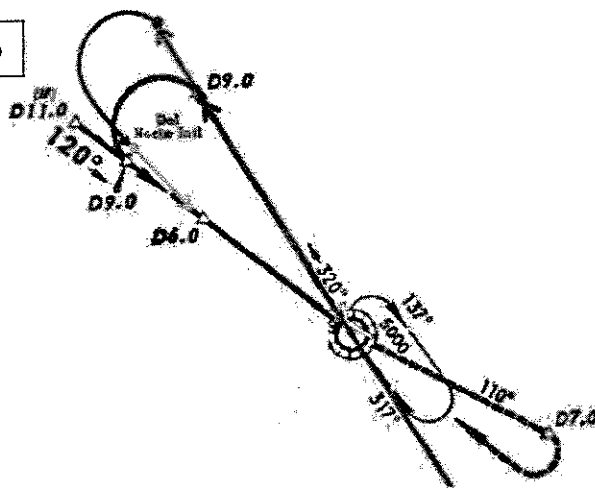
3.- Viraje de procedimiento

Mientras se encontraban realizado el viraje de procedimiento, la tripulación inicia un descenso a 4,000 pies de altura y para iniciarlo los aceleradores son retrasados a velocidad mínima, la aeronave alcanza un ángulo de ataque de 13° y el límite de protección de baja velocidad es temporalmente rebasado, la aeronave llega a tener una velocidad de 129 nudos.

La aeronave alcanza los 4,000 pies y una velocidad de 140 nudos al terminar el viraje.

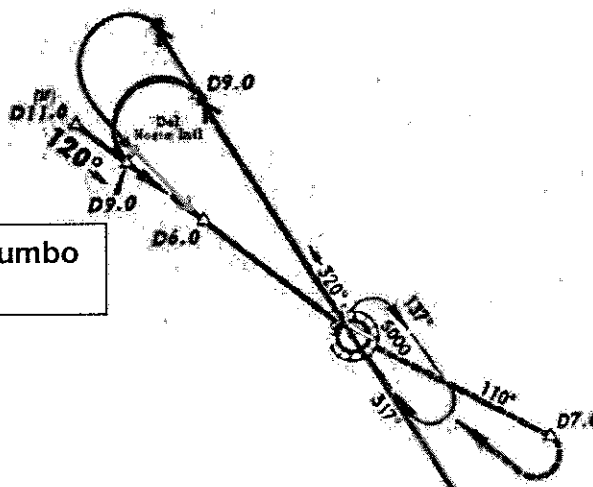
4.- Interceptando el rumbo final

La aeronave estaba nivelada a 4,000 pies e iniciado el vuelo hacia el punto designado a 6 millas náuticas con 16° de Slats, 15° de Flaps y el tren de aterrizaje retractado; después de pasar el punto designado a 9 millas náuticas inicia el descenso a 3,100 pies.

La aeronave pasa el fijo designado a 6 millas náuticas sin estar configurada para el aterrizaje tal y como lo indica el manual de vuelo del fabricante (Se debe preparar la aeronave para el aterrizaje con el tren de aterrizaje extendido, Spoilers armados, Flaps 15° y velocidad de aproximación antes de llegar al fijo de aproximación, en este caso a 6 millas náuticas y 3,100 pies).

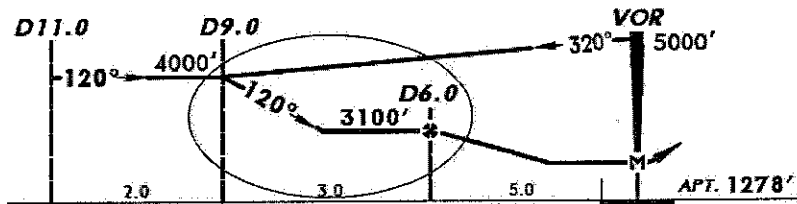
Tramo de descenso hacia el fijo de aproximación
