Untersuchungsbericht

Art des Ereignisses:	Unfall
Datum:	19. Juni 2013
Ort:	nahe Verkehrslandeplatz Augsburg
Luftfahrzeug:	Flugzeug
Hersteller / Muster:	Piper Aircraft Corporation / PA 46 MALIBU
Personenschaden:	eine Person schwer verletzt
Sachschaden:	Luftfahrzeug schwer beschädigt
Drittschaden:	Flurschaden, Sachschaden
Aktenzeichen:	BFU 3X059-13

Im Endanflug auf die Piste 07 des Verkehrslandeplatzes Augsburg kollidierte das Luftfahrzeug mit einem Hindernis und stürzte zu Boden.

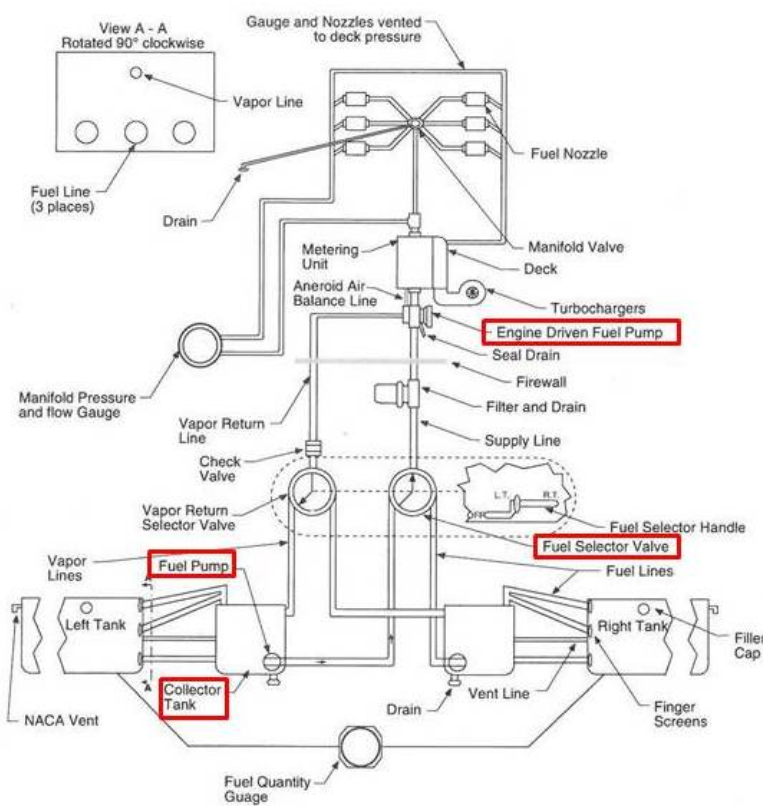
Fuel System Fluid Diagram (PA-46-310P)
Figure 1

*Each collector/sump tank has a submerged, electric, centrifugal fuel pump having 2
speed selections available through a switch on the instrument panel. LOW speed is
intended for vapor suppression at altitude and may be used during normal engine
operation both on the ground and in flight. Unstable engine operation or fluctuating
fuel flow indications are signs of vapor in the fuel lines.*

The HIGH pump speed selection on the instrument panel should be used only in the event of engine failure if an engine-driven pump failure is suspected. Adequate pressure and fuel flow will be supplied for up to approximately 75% power.

Excessive fuel pressure and very rich fuel/air mixtures will occur if the HIGH position is energized when the injection system is functioning normally.

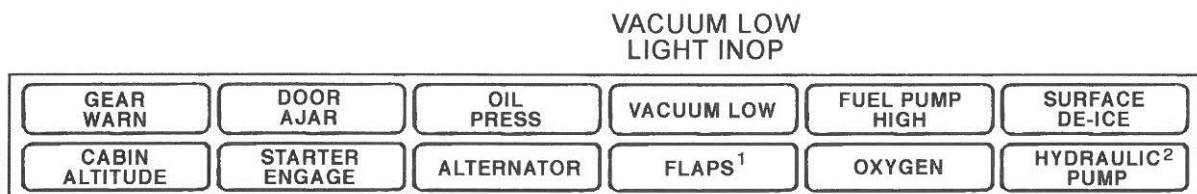
Annunciator Panel - PA-46-310P
Figure 1

Im Flughandbuch ist beschrieben, dass das Arbeiten der Kraftstoffzusatzpumpe in der Stellung „HIGH“ zusätzlich im Annunciator Panel im linken oberen Teil des Instrumentenbretts mit FUEL PUMP HIGH angezeigt wird.
