Untersuchungsbericht

Art des Ereignisses:	Unfall
Datum:	26. April 2013
Ort:	Bötersen
Luftfahrzeug:	Flugzeug
Hersteller / Muster:	EADS Socata / TBM 700 B
Personenschaden:	vier Personen tödlich verletzt
Sachschaden:	Luftfahrzeug zerstört
Drittschaden:	Flurschaden
Aktenzeichen:	BFU 3X027-13

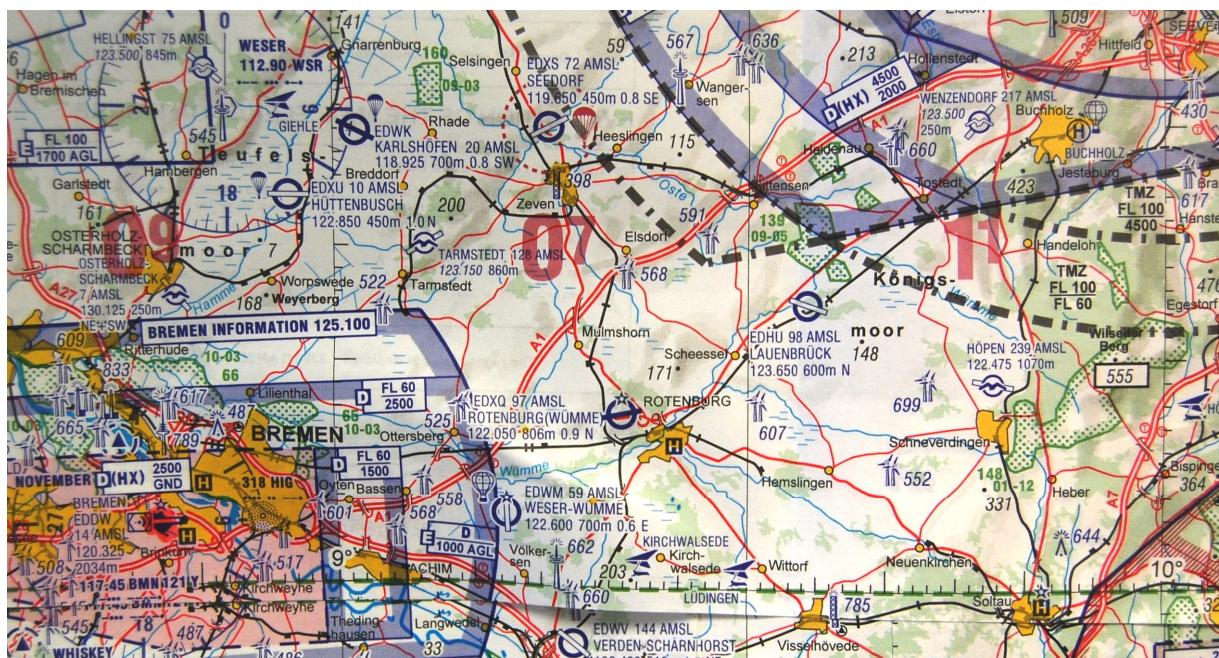
ICAO Luftfahrtkarte 1:500 000, Ausgabe März 2013

In die ICAO-Luftfahrtkarte 1:500 000, Ausgabe März 2013, war für das Gebiet um den Flugplatz Rotenburg (Wümme) eine Maximum Elevation Figure von 700 ft AMSL eingetragen.

Die für den Flugplatz Rotenburg (Wümme) auf der Sichtflugkarte im Luftfahrthandbuch (AIP-VFR) veröffentlichte höchste Erhebung betrug 300 ft AMSL.

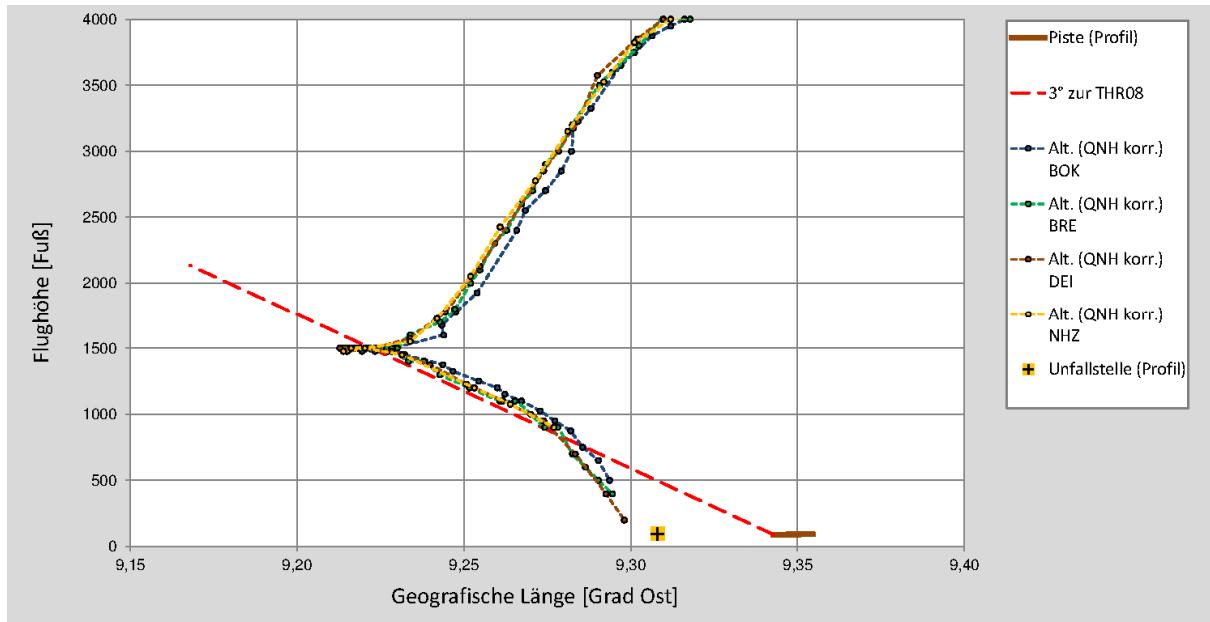
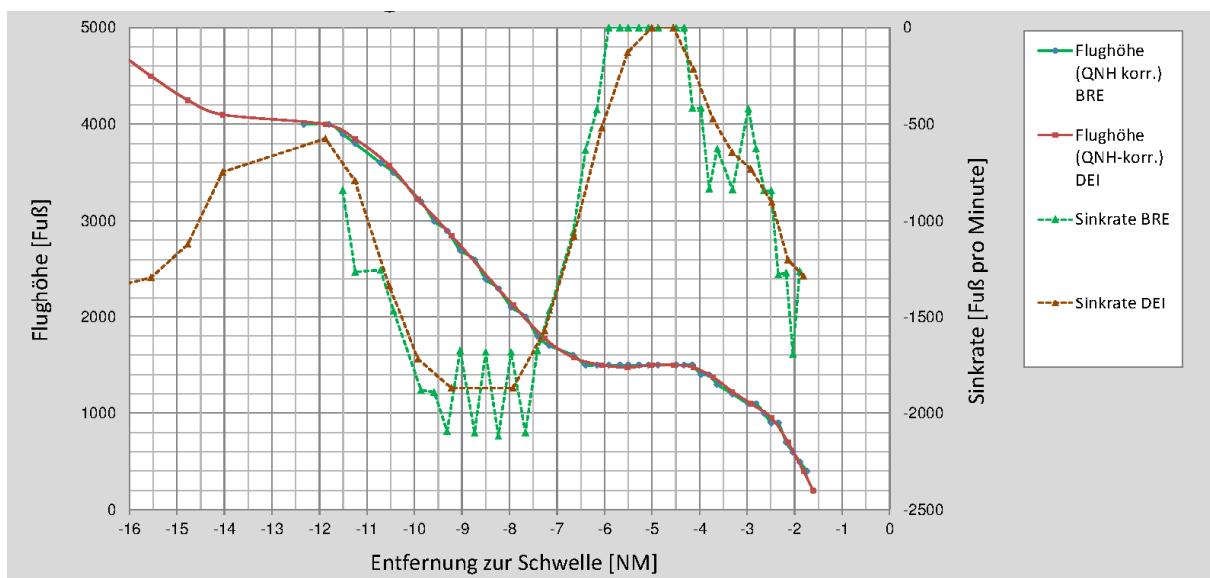
Die Auswertung der Radaraufzeichnung zeigt, dass nach der Linkskurve in Richtung Flugplatz das Flugzeug einen Kurs über Grund von etwa 90° beibehält.

Etwa 4,5 NM vor der Schwelle der Piste 08 und bei einer seitlichen Abweichung von rund 1 400 m links neben der Anfluggrundlinie begann der Sinkflug bei einem Landekurs von 90°.

Über eine Distanz von etwa 1,5 NM und bis zu einer Höhe von etwa 800 ft AMSL betrug der Gleitpfad etwa 3°.

Unterhalb von 800 ft und etwa 2,5 NM vor der Schwelle nahm die Sinkrate stetig zu. Sie betrug im Maximum etwa 1 400 ft/min und lag damit etwa doppelt so hoch als bei dem 3° Anflug.
