МЕЖГОСУДАРСТВЕННЫЙ АВИАЦИОННЫЙ КОМИТЕТ
КОМИССИЯ ПО РАССЛЕДОВАНИЮ АВИАЦИОННЫХ ПРОИСШЕСТВИЙ

ОКОНЧАТЕЛЬНЫЙ ОТЧЕТ
ПО РЕЗУЛЬТАТАМ РАССЛЕДОВАНИЯ АВИАЦИОННОГО ПРОИСШЕСТВИЯ

Вид авиационного происшествия	Авиационное происшествие без человеческих жертв
Тип воздушного судна	A320-231
Государственный и регистрационный опознавательные знаки	EY-623
Владелец	Eastok Avia FZE, Шарджа, Объединённые Арабские Эмираты
Эксплуатант	ЗАО «Ист Эйр»
Авиационная администрация	Государственная служба по надзору и регулированию в области транспорта Республики Таджикистан
Место происшествия	Республика Таджикистан, аэродром «Куляб» 37° 59,9' СШ и 069° 48,37' ВД
Дата и время	02.02.2014г. 02:36 UTC (утренние сумерки, 07:36 местного времени)

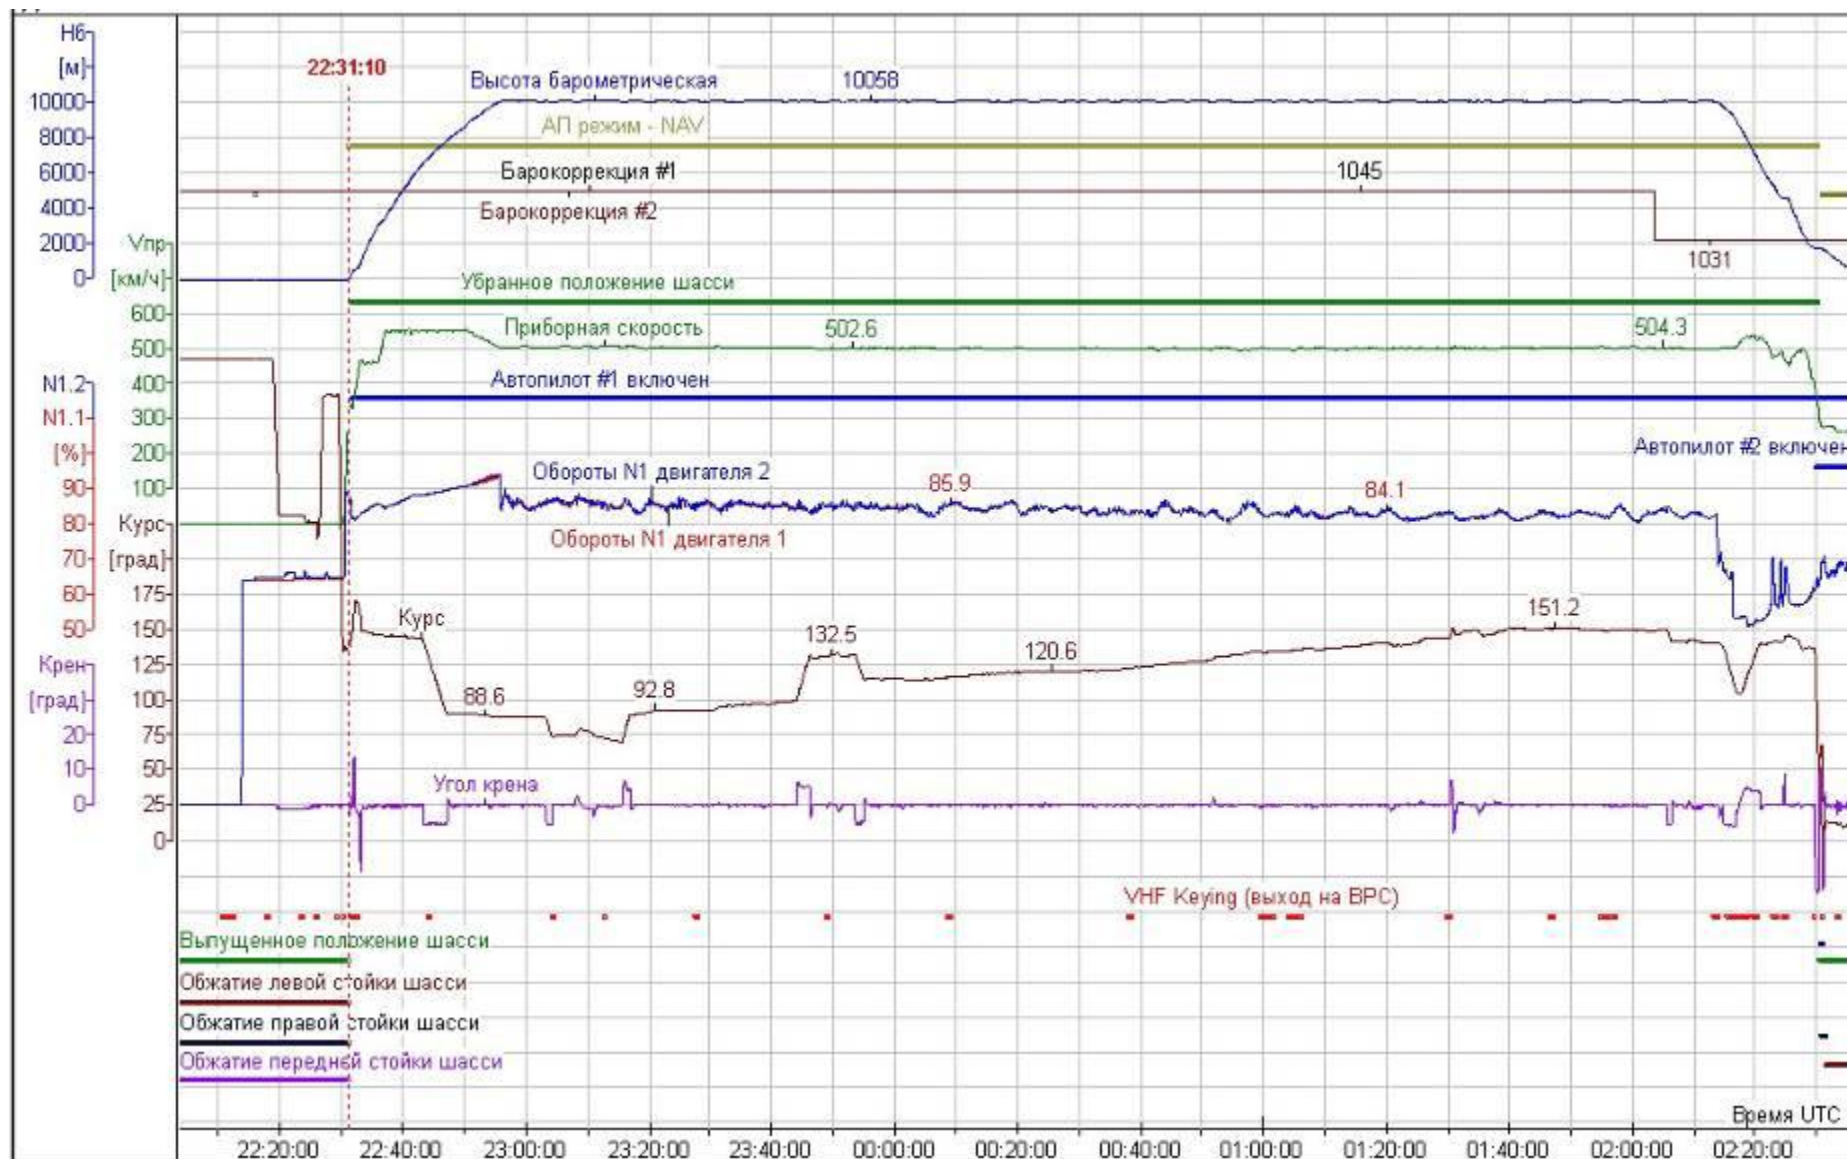
Рис. 8. Параметры полета самолета от взлета до посадки.

В 22:56 самолёт был выведен на эшелон 10000м и в дальнейшем крейсерский полёт проходил на этой высоте (Рис. 8).

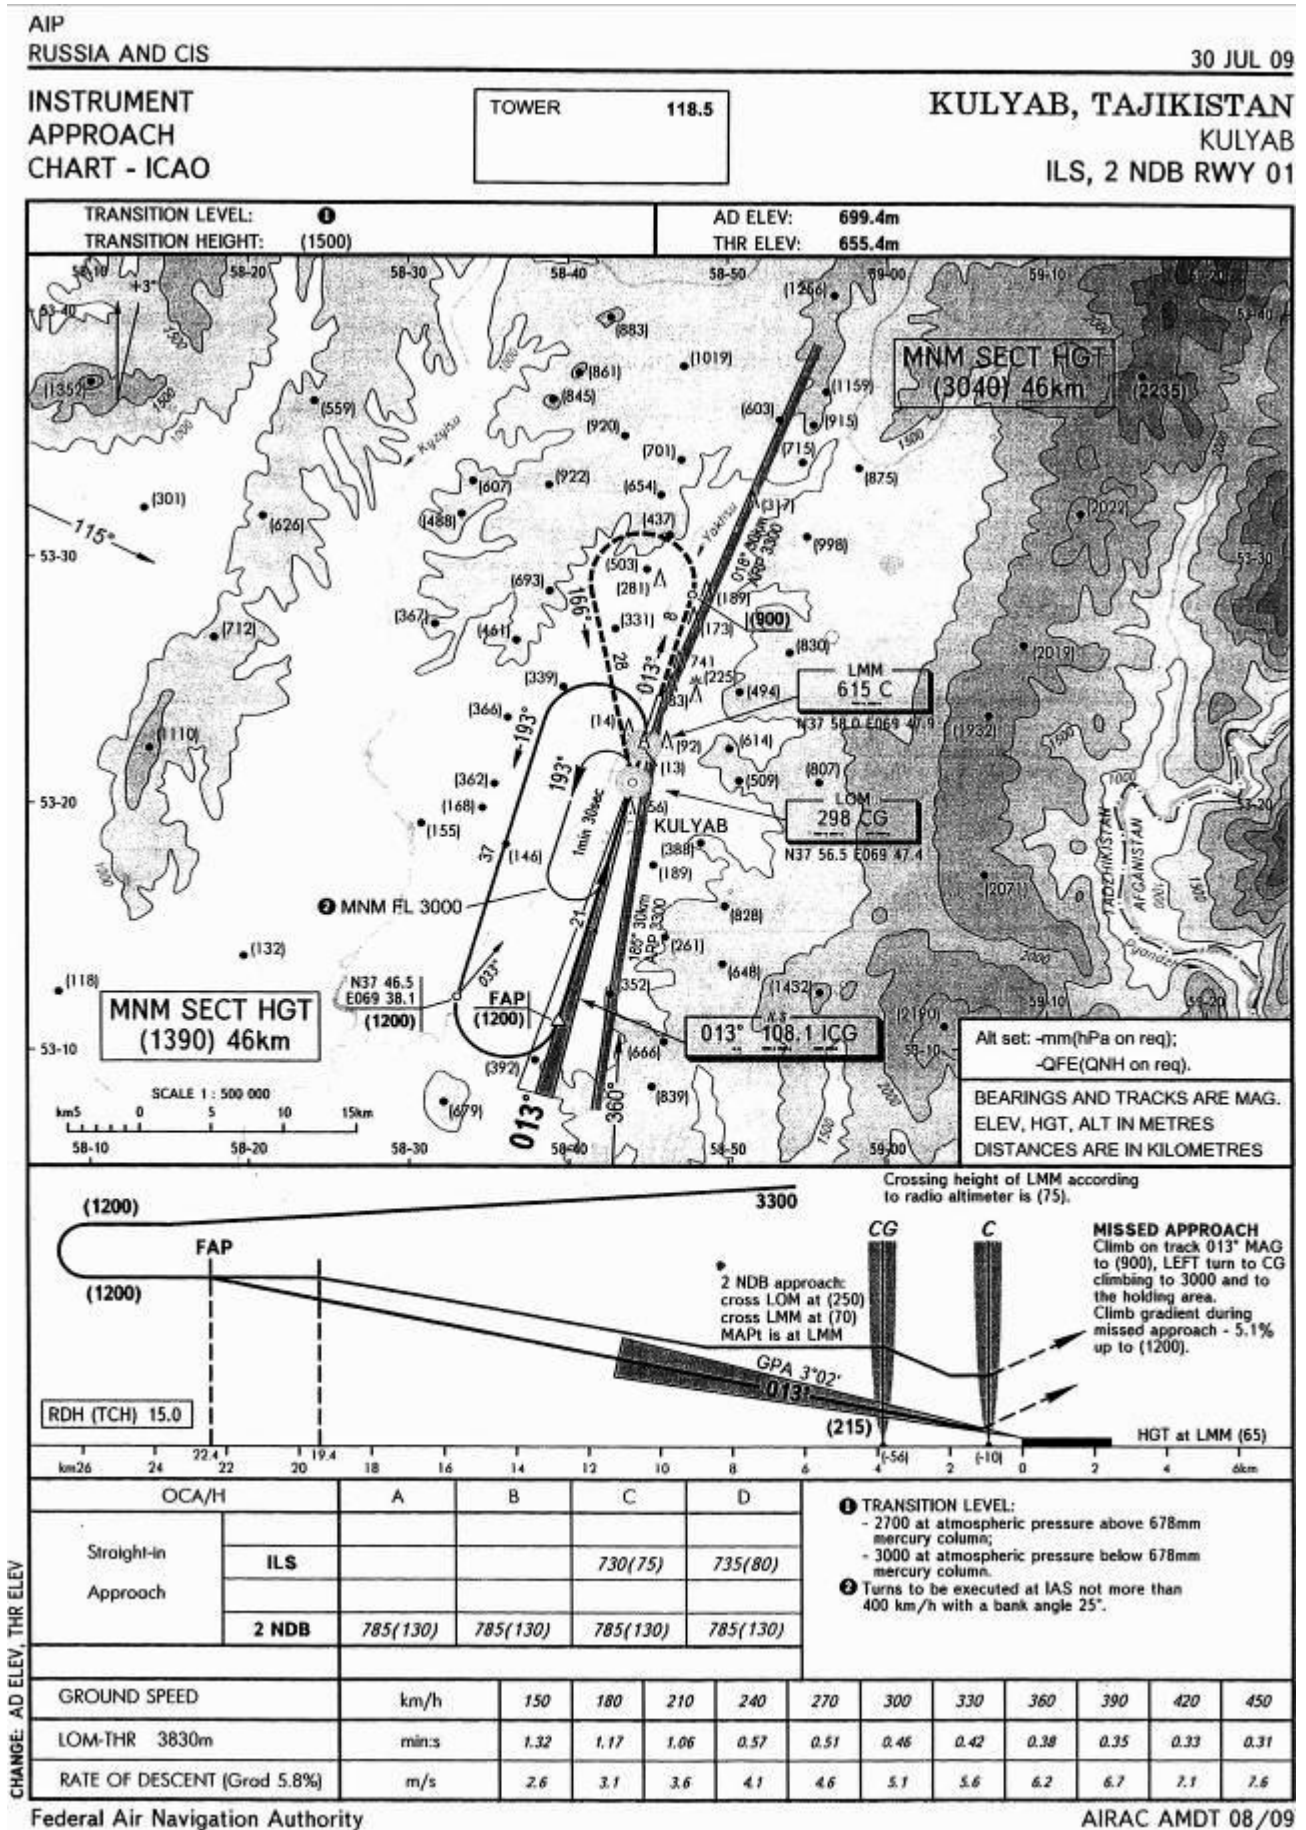
Рис. 9. Схема аэродрома Куляб из Сборника аэронавигационной информации

Согласно Инструкции по производству полетов на аэродроме Куляб, размеры ИВПП составляют 3000x45м, посадка производится только с МК=13°, а взлет только с МК=193°. На Рис. 9. приведена схема аэродрома Куляб из Сборника аэронавигационной информации.

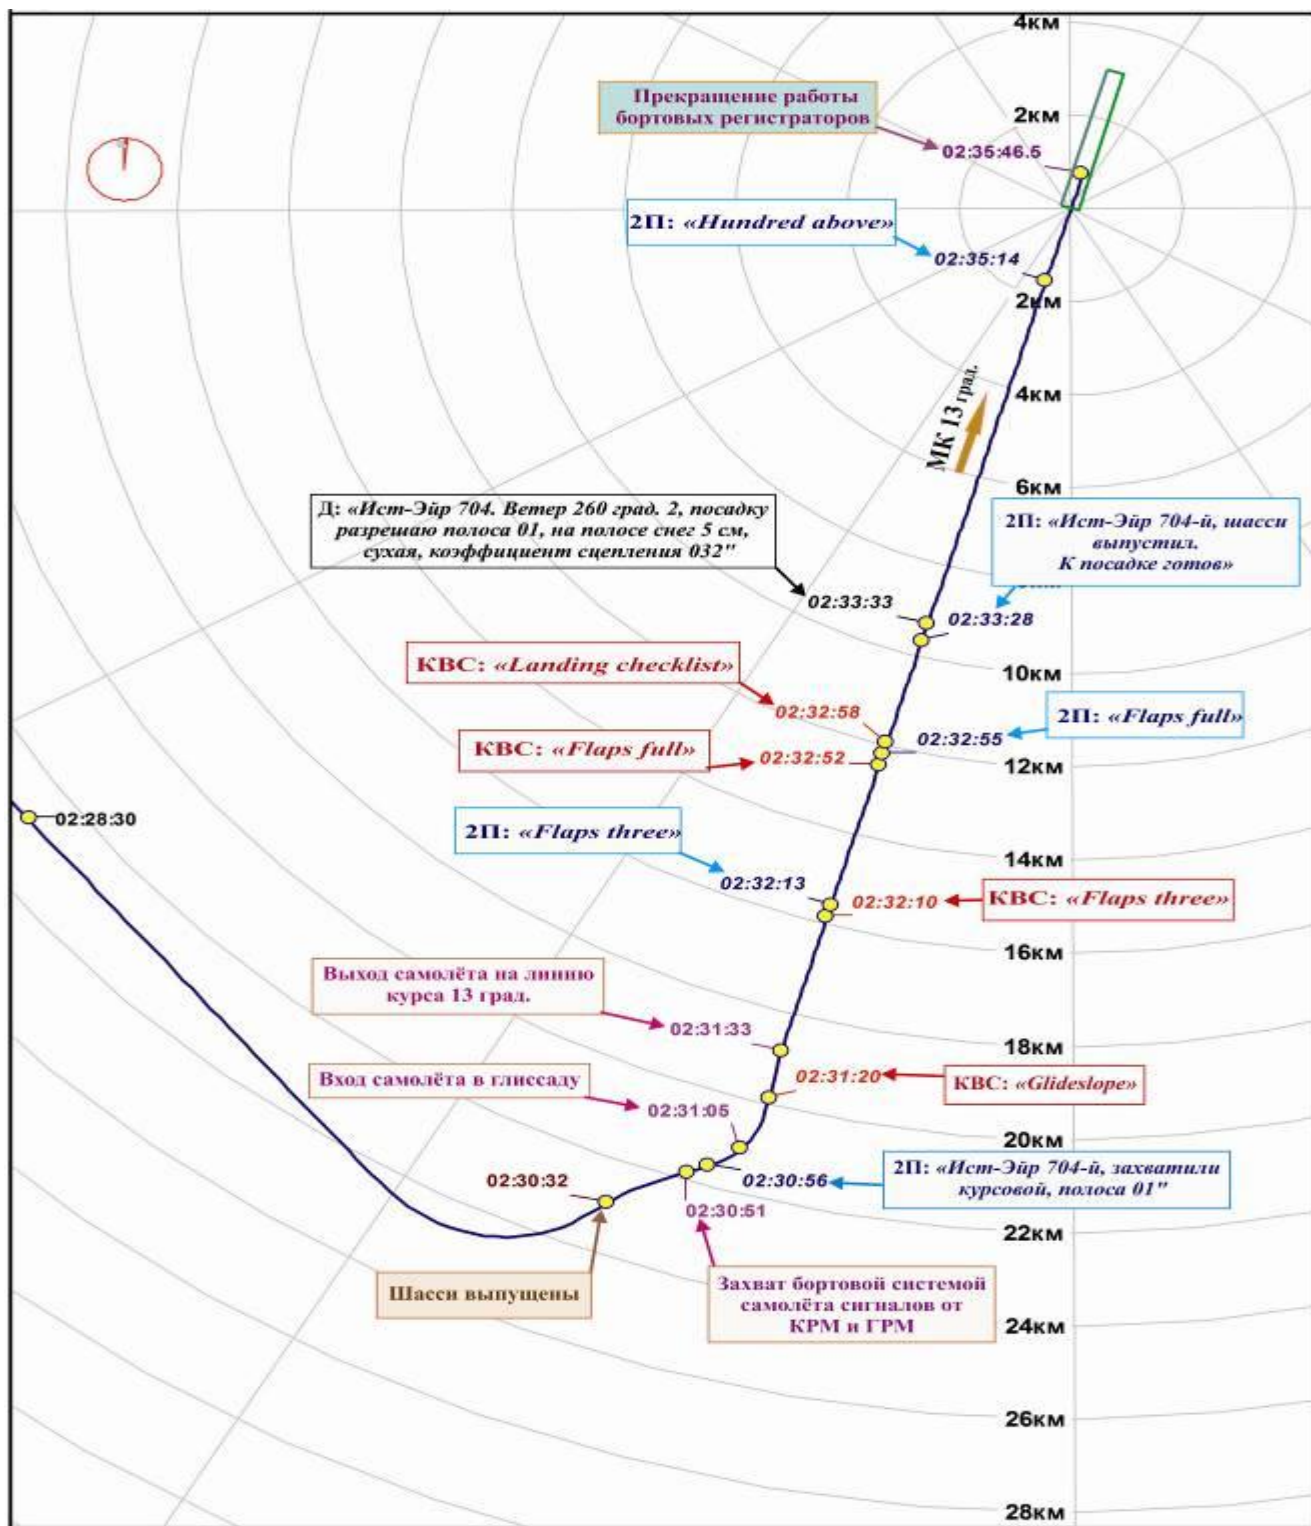
Рис. 10. Траектория на последних 7 минутах полета самолета (после выпуска шасси).

На Рис. 10 приведена траектория захода самолета на посадку, построенная на основании информации бортовых регистраторов.

Из анализа параметрической информации и результатов расчёта траектории захода на посадку следует, что самолёт к моменту времени 02:31:05 вошел в глиссаду на высоте

1180м и удалении 21км, а через 28с после этого (в 02:31:33), самолет, на высоте 1090м и удалении 19км, был выведен бортовой системой на линию посадочного курса ВПП 01, о чём свидетельствует регистрация разовых команд: «G/S Track Mode» (следование по глиссаде) и «LOC TRACK» (следование по линии курса). Проведенный анализ показал, что вывод самолёта на линию курса посадки 13° осуществлялся уже в процессе следования его по глиссаде.

Примечание: Согласно схеме захода на посадку на аэродроме Куляб, самолет на высоте 1200м должен быть выведен на линию курса посадки на удалении 26км, а уже затем, на удалении 22,4км, самолёт должен быть введен в глиссаду снижения.

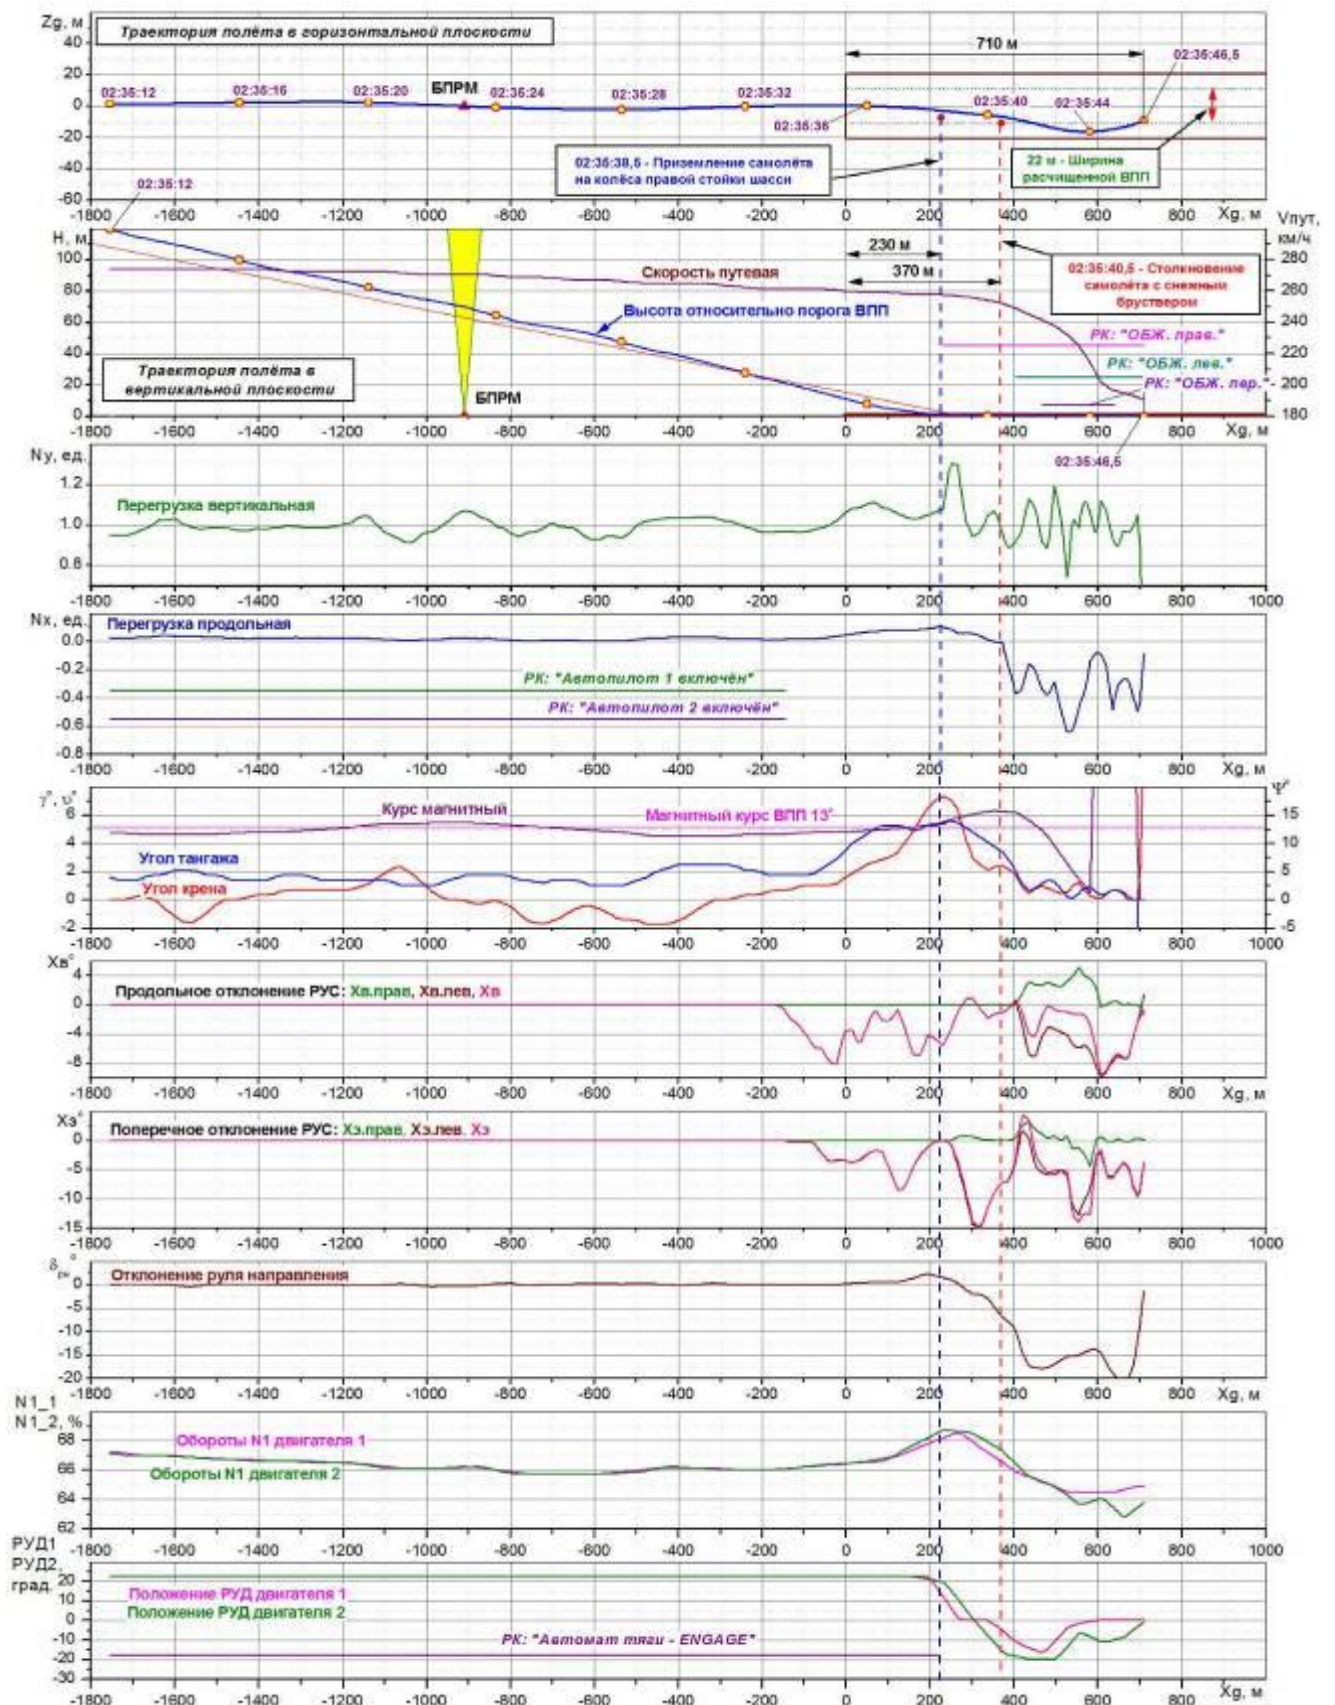
На Рис. 11. представлена траектория полета самолета при выполнении посадки 02.02.2014 на аэродроме Куляб (до момента остановки бортовых регистраторов) и основные параметры полета в зависимости от расстояния до порога ВПП.

Рис. 11. Траектория полета самолета при выполнении посадки 02.02.2014 на аэродроме

Куляб и основные параметры полета в зависимости от расстояния до порога ВПП.

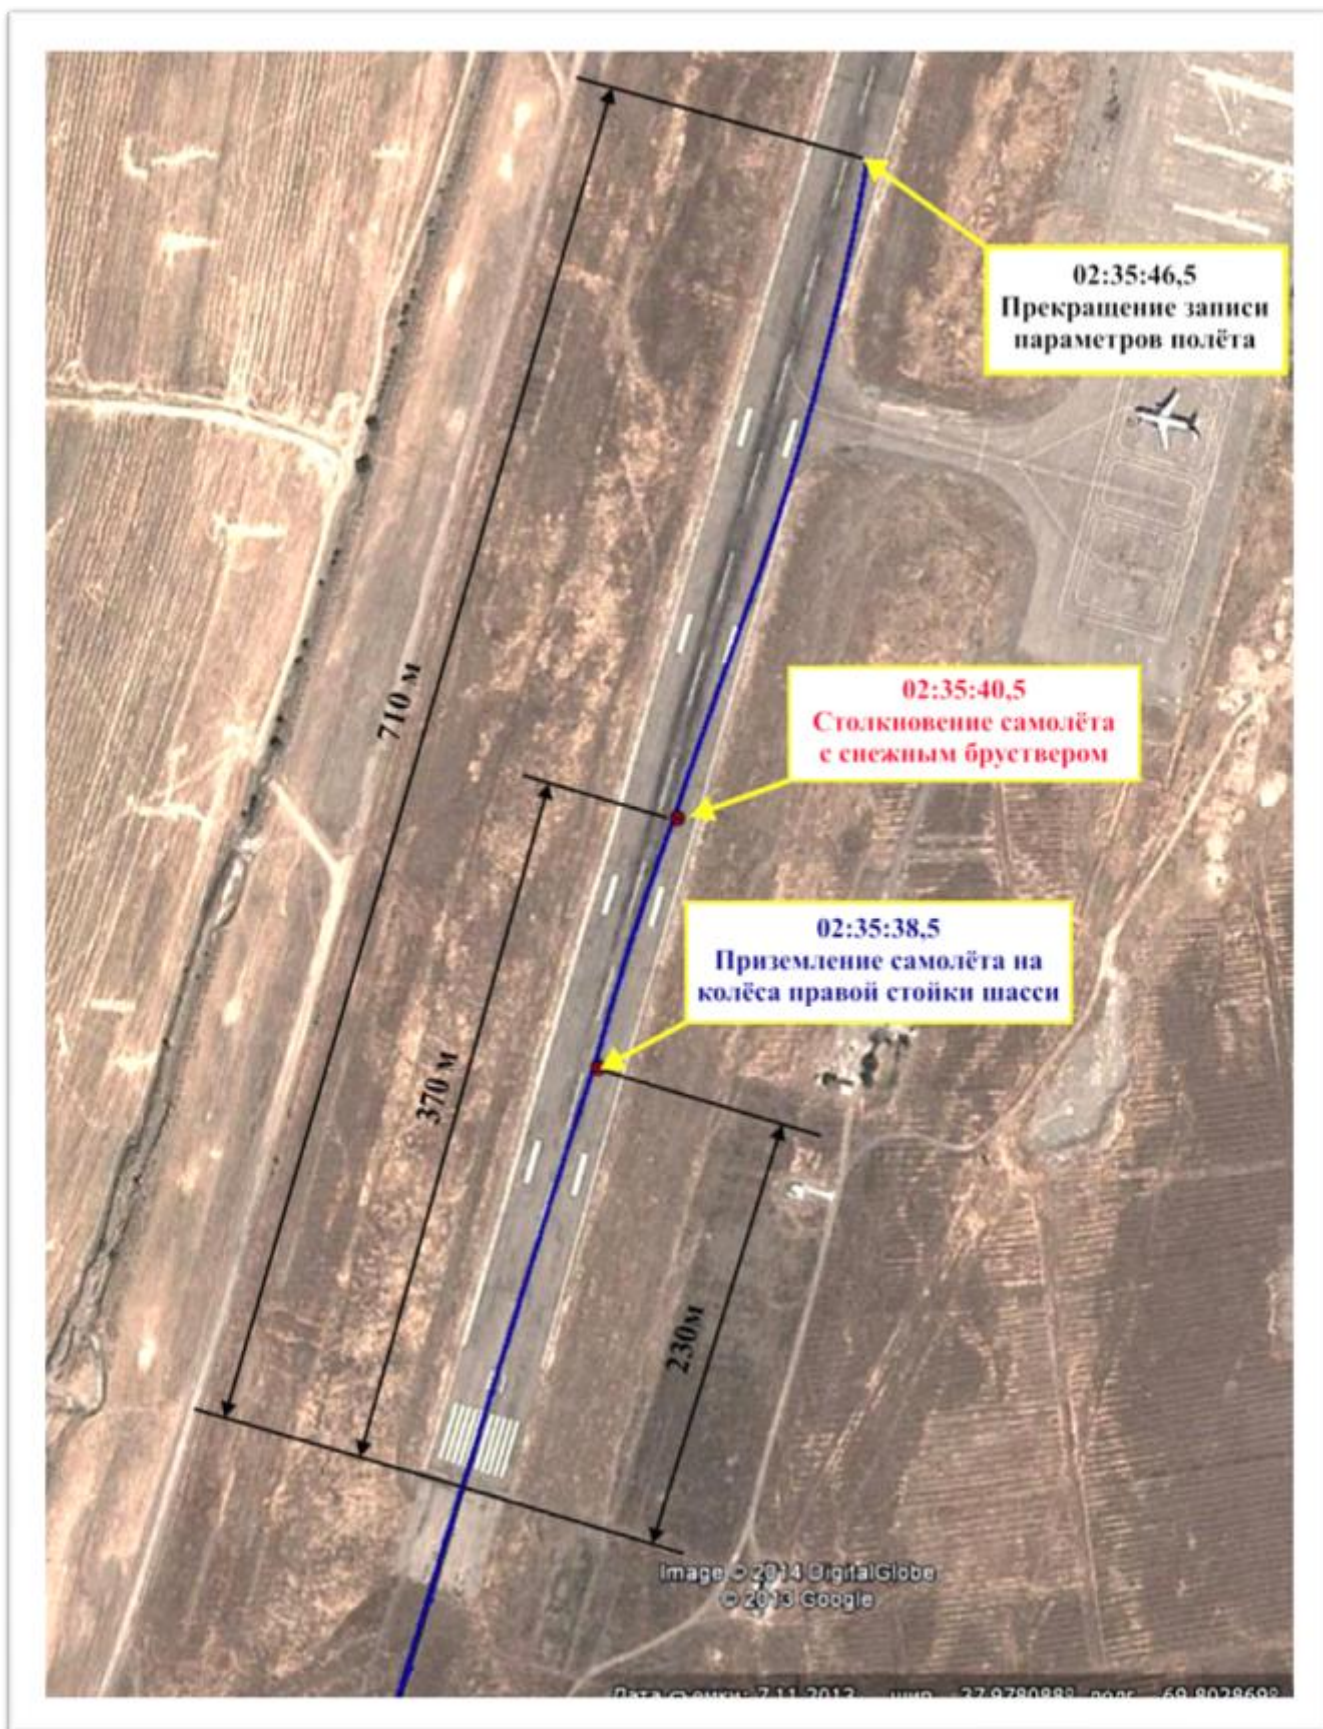
Рис. 12. Траектория движения самолета в плане по ВПП в реальном масштабе (до момента остановки бортовых регистраторов).

На Рис. 12. представлена траектория движения самолета (центра масс самолета) в плане по ВПП (до момента остановки бортовых регистраторов).
