Accident du Fokker 27-500
 immatriculé **I-MLVT**
 survenu le 25 octobre 2013
 en montée initiale depuis l'aérodrome de Paris-Charles de Gaulle (95)

Perte d'une pale de l'hélice puis d'une partie du groupe motopropulseur gauche lors de la montée initiale, demi-tour, atterrissage d'urgence

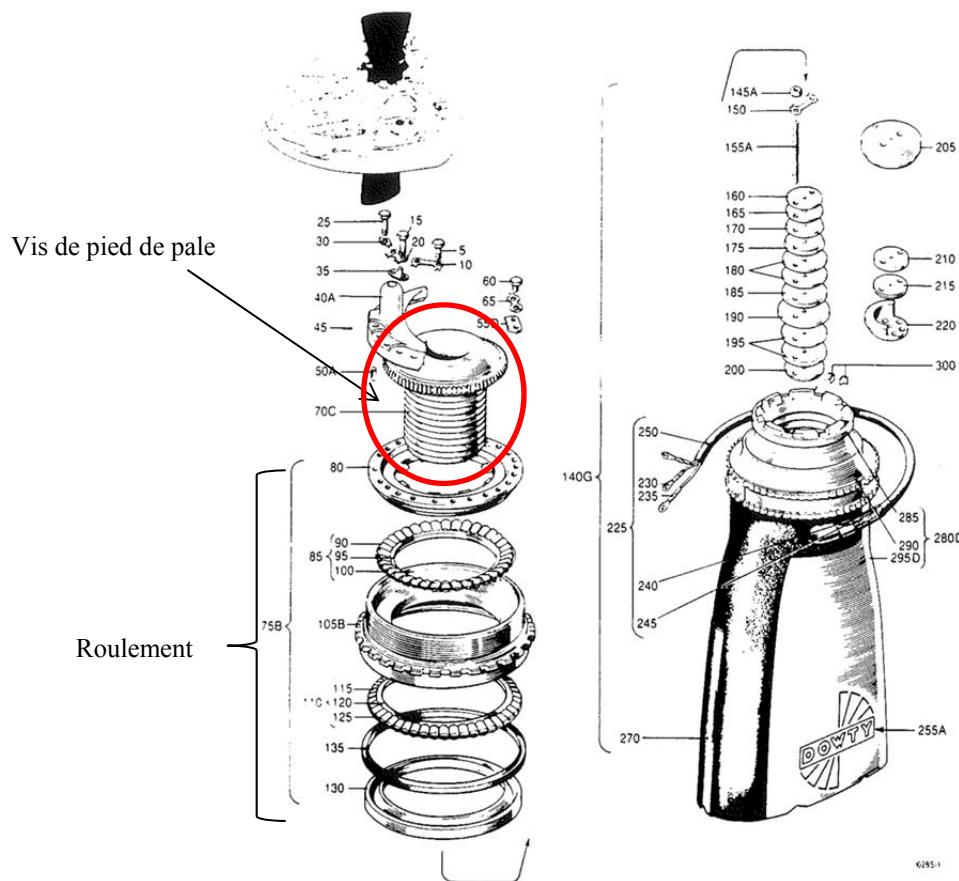
- le moyeu (*hub*), partie centrale de l'hélice ;
- l'ensemble de fixation du moyeu (*hub attachment group*), permettant l'assemblage de l'hélice à l'arbre du moteur ;
- le système de lubrification (*oil tubes*) permettant la lubrification et le fonctionnement du mécanisme de changement de pas ;
- les pales (*blade group*, figure 1) et leur système de dégivrage (*de-icing overshoe*).

Les pales sont assemblées ou désassemblées du moyeu par vissage ou dévissage de la bague centrale du roulement de pied de pale, filetée, dans le bras du moyeu, taraudé. Ces opérations nécessitent également l'usage d'un banc hydraulique, compte tenu des valeurs des couples de serrage spécifiées par le constructeur.

Lors du montage de la pale avant son assemblage au moyeu, l'OHM impose de pré-charger le roulement et spécifie une valeur d'extension de celui-ci, comprise dans une certaine plage. L'extension du roulement est obtenue par le serrage de la vis de pied de pale. Ainsi, une extension de roulement dans la plage préconisée correspond à un pré-chargement optimal de la vis et du roulement, et limite les efforts subis par la vis en service.
