**МЕЖГОСУДАРСТВЕННЫЙ АВИАЦИОННЫЙ КОМИТЕТ**  
**КОМИССИЯ ПО РАССЛЕДОВАНИЮ АВИАЦИОННЫХ ПРОИСШЕСТВИЙ**

**ОКОНЧАТЕЛЬНЫЙ ОТЧЕТ**  
**ПО РЕЗУЛЬТАТАМ РАССЛЕДОВАНИЯ АВИАЦИОННОГО ПРОИСШЕСТВИЯ**

| Тип воздушного судна | Самолет Ан-2 |
| Государственный регистрационный<br>опознавательный знак | RA-02203 |

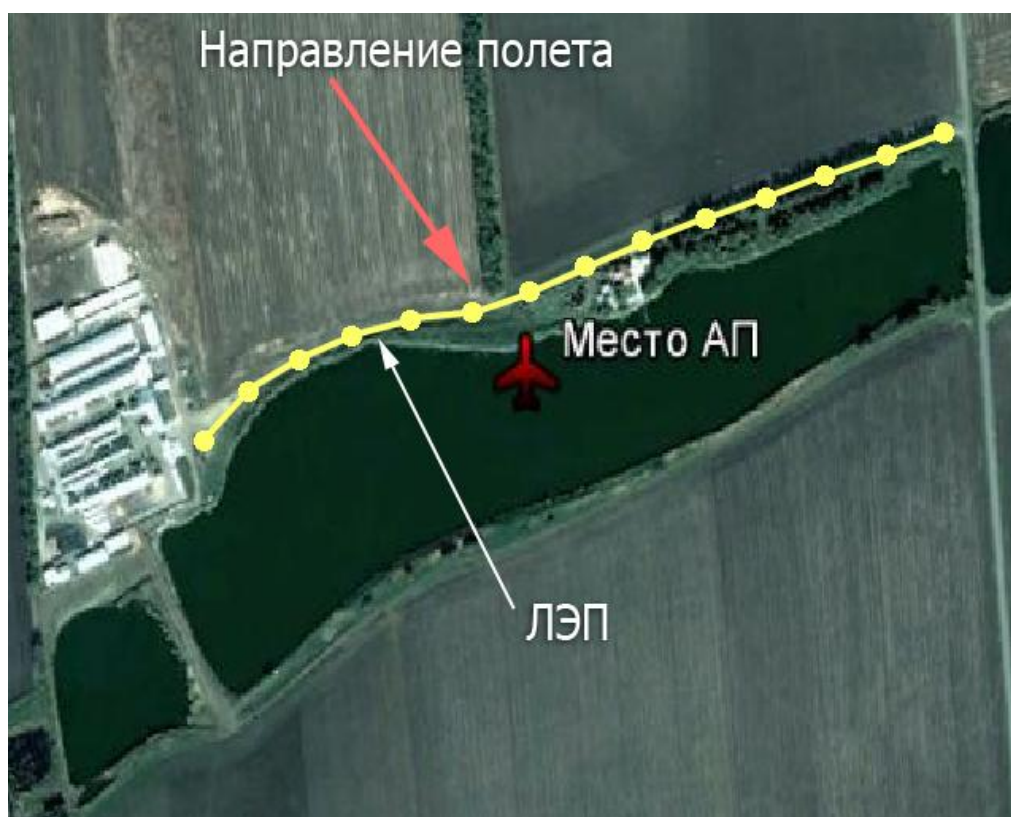
Рис. 4 Схема места авиационного происшествия

Самолет находился в воде в перевернутом положении (стойки шасси вверх), носом против направления полета. Географические координаты местонахождения самолета: 45°23'27" СШ; 39°45'49" ВД, превышение над уровнем моря 60 м.

В результате столкновения с водной поверхностью, с последующим капотированием, фюзеляж самолета до шпангоута № 12 находился под водой. Киль самолета (до нервюры № 3) также находился под водой. Две лопасти воздушного винта и нижняя часть авиадвигателя находились над поверхностью воды. Видимая часть правого верхнего крыла (от нервюры № 8) находилась над водой. Закрылки находились в положении 10°. Обе половины стабилизатора находились над водой и видимых повреждений не имеют.

После осмотра самолета на месте авиационного происшествия комиссии пришла к выводу, что все деформации и разрушения элементов самолета произошли в результате воздействия нерасчетных нагрузок при столкновении с водной поверхностью и дном водоема. Разброса элементов конструкции самолета нет. Пожара не было.

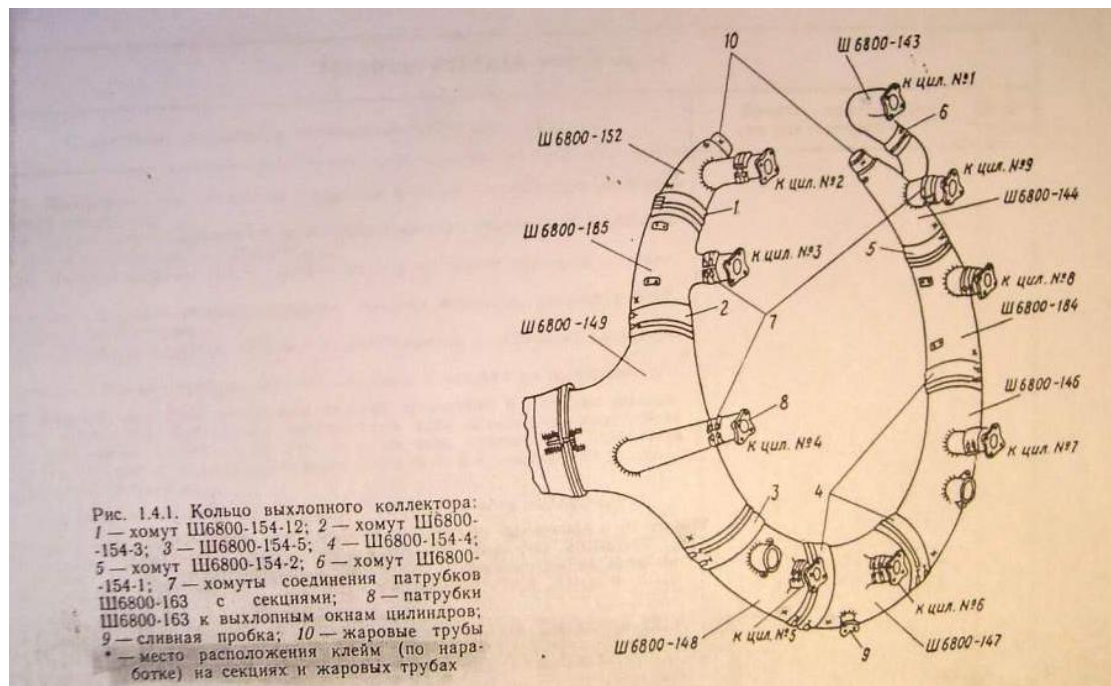
**Рис 11 Места расположения клемм на секциях и жаровых трубах**

Таким образом, проанализировав состояние выхлопных коллекторов на других самолетах Ан-2, ремонт которых осуществлялся в ЗАО «Шахтинский АРЗ ДОСААФ», Комиссия пришла к выводу, что процессе выполнения ремонтов имели место случаи нарушения технологии выполнения ремонта выхлопных коллекторов. Это выражается в нарушении технологии сварки и маркировки бирок на секциях коллектора.

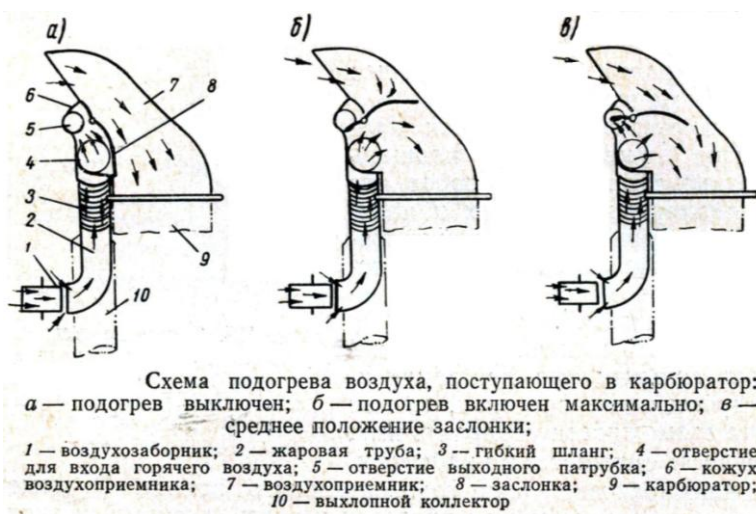
**Рис.16 Разрушение жаровой трубы выхлопного коллектора**

- на жаровой трубе Ш6800-153-2 левой половины выхлопного коллектора обнаружено круговое разрушение торцевой части трубы на расстоянии 100 мм от верхнего торца в зоне выхлопного окна цилиндра №9, отсутствие фрагмента жаровой трубы размером 40х40мм, наличие трещины длиной 100мм, уходящей от зоны кругового разрушения в направлении выхлопного окна цилиндра № 8.

Наиболее вероятной причиной потери мощности двигателя и его остановки в полете явилось разрушение жаровой трубы, приведшее к перегреву и частичному прогару заслонки всасывающего патрубка и, соответственно, попаданию выхлопных газов с высокой температурой во всасывающий тракт двигателя. Как следствие произошло нарушение нормального процесса горения топливно-воздушной смеси.

В результате проведенных исследований элементов жаровой трубы и заслонки всасывающего устройства карбюратора двигателя в ГосЦентре безопасности полетов выявлено, что разрушение жаровой трубы выхлопного коллектора № 985 двигателя АШ-62ИР № К1614918 самолета Ан-2 RA-02203 произошло по механизму коррозии под напряжением в условиях нагрева материала. Силовым фактором, приведшим к образованию начальной трещины, явились остаточные напряжения в материале производственного происхождения, возникшие в процессе изготовления жаровой трубы.
