# INFORME FINAL ACCIDENTE

**COL-14-11-GIA**

**Colisión contra terreno montañoso  
Douglas DC-3C Matrícula HK-4700**

**08 de Mayo de 2014**

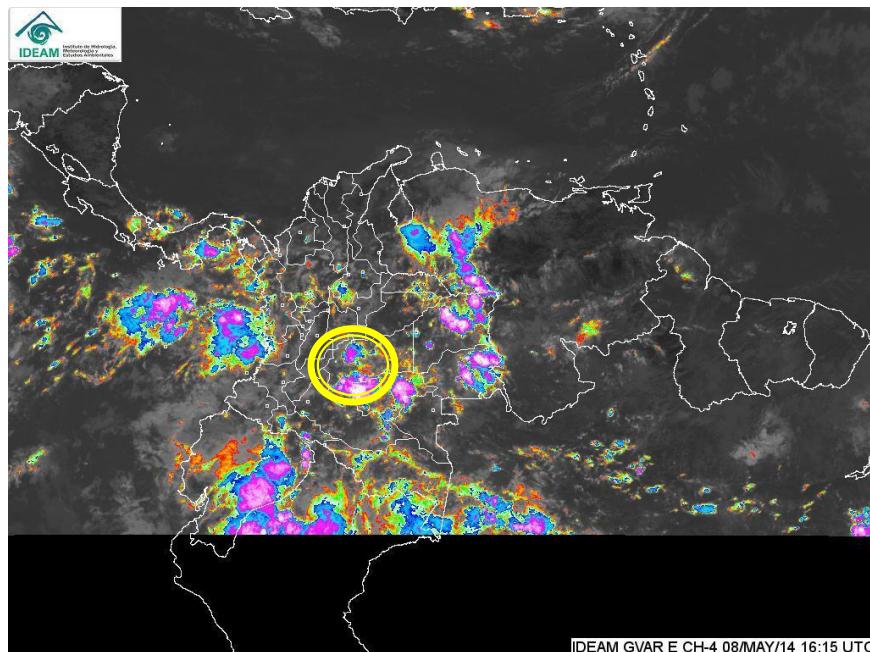
*Imagen Satelital del Instituto de Hidrología, Meteorología y Estudios Ambientales  
08 de Mayo de 2014 a las 16:15 UTC (11:15 HL)*

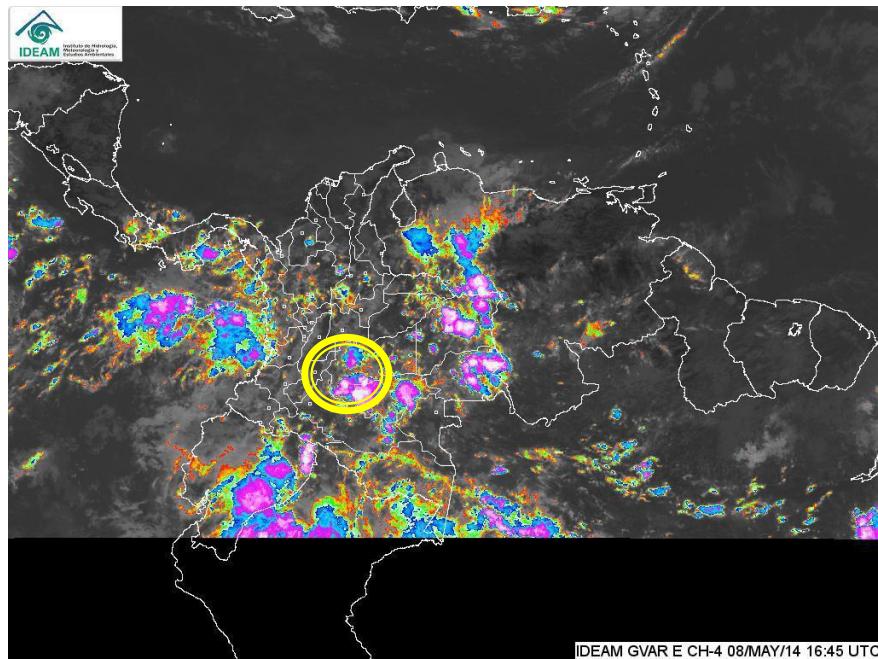
Imagen Satelital del Instituto de Hidrología, Meteorología y Estudios Ambientales  
08 de Mayo de 2014 a las 16:45 UTC (11:45 HL)

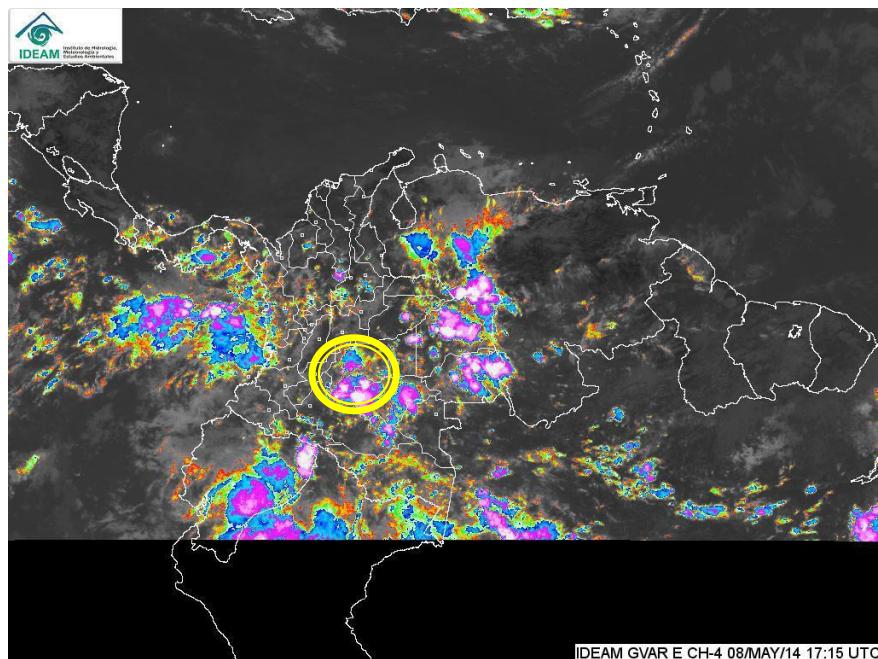
Imagen Satelital del Instituto de Hidrología, Meteorología y Estudios Ambientales  
08 de Mayo de 2014 a las 17:15 UTC (12:15 HL)

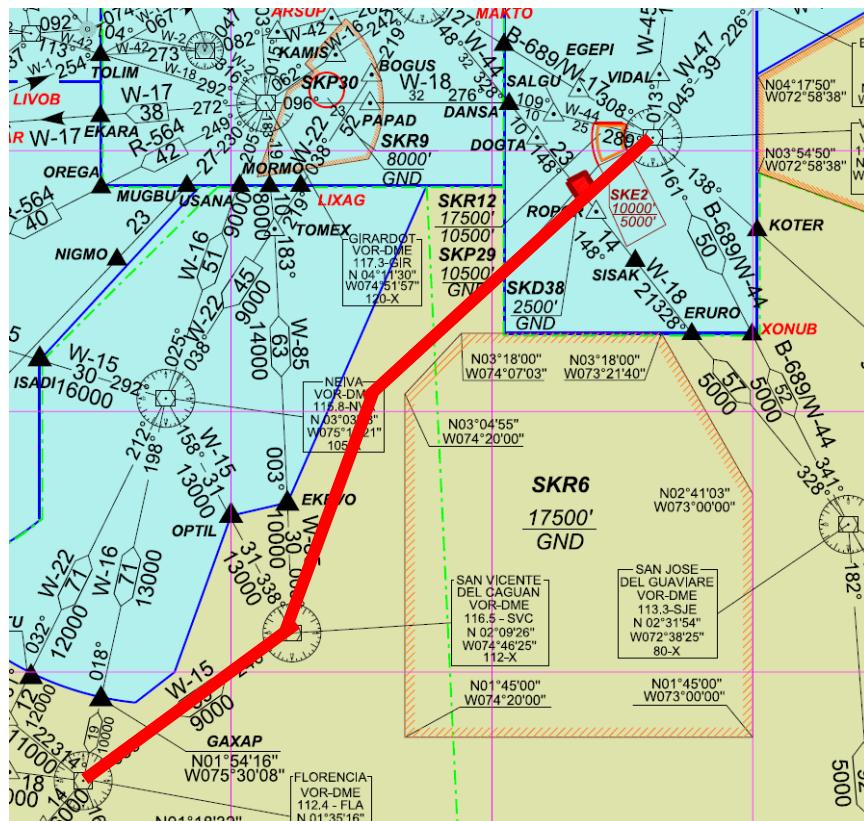
## CARTA DE RADIONAVEGACIÓN-OACI-COLOMBIA NIVEL INFERIOR SECTOR SUR (ZONA DEL ACCIDENTE)

Entre el VOR VVC y el VOR SVC no había ruta de instrumentos publicada en el AIP-COLOMBIA (Publicación de Información Aeronáutica) para la fecha de ocurrencia del evento.
