Grupo de Investigación de
Accidentes e Incidentes aéreos

INFORME FINAL ACCIDENTE

COL-14-38-GIA
Impacto contra el terreno por pérdida parcial de potencia
Cessna T207A, Matrícula HK4892
24 de Diciembre de 2014
Piedecuesta, Santander – Colombia

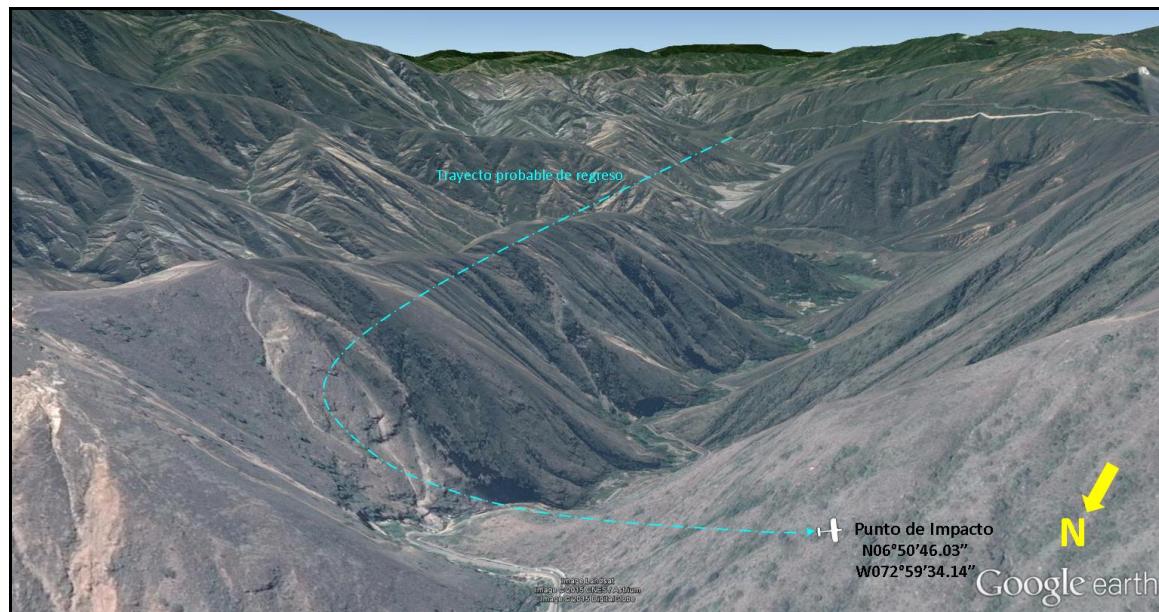
La aeronave se encontró invertida totalmente destruida, presentando separación del empenaje, cargo pack, planos y tren principal derecho, restos concentrados en un radio aproximado de 15 metros sin presencia de trazas de fuego pre o post impacto, en las coordenadas geográficas N06°50'46.03"/W072°59'34.14" a una altitud de 4972 ft y rumbo final de 138°.

Topografía del sitio del accidente de la aeronave HK4892

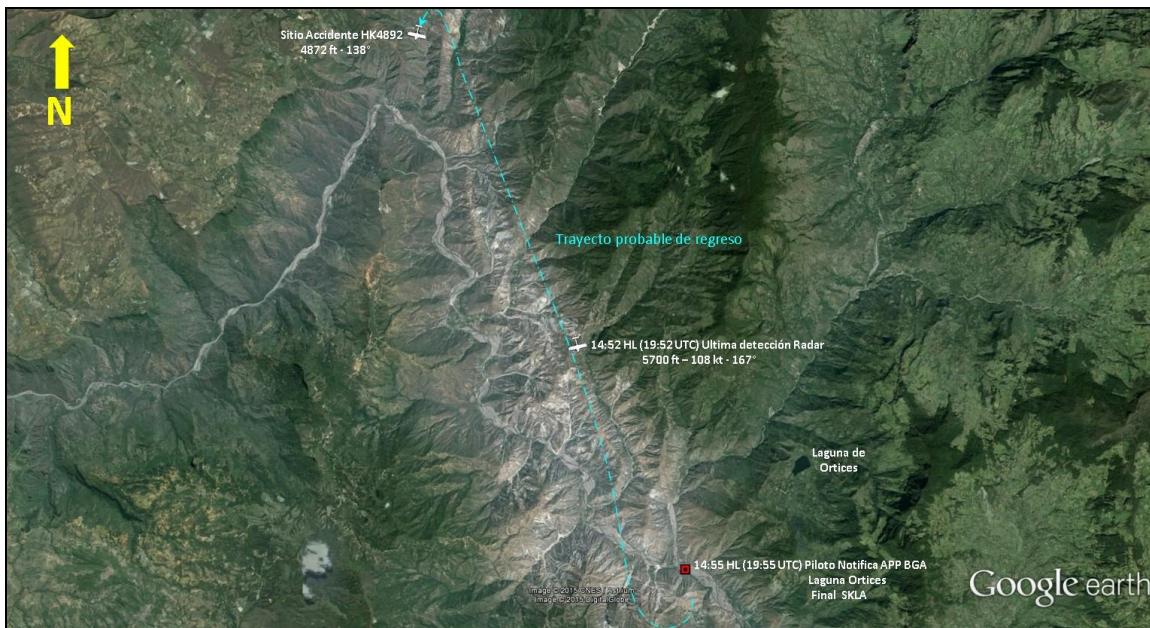
La siguiente imagen detalla el trayecto probable que realizó la aeronave, teniendo en cuenta su ubicación cuando el piloto realizó la última notificación y el punto de impacto final en las estribaciones del Cañón del Chicamocha, cubriendo una distancia aproximada de 11.6 millas náuticas (≈ 21.5 km).

Trayecto probable de regreso de la aeronave HK4892

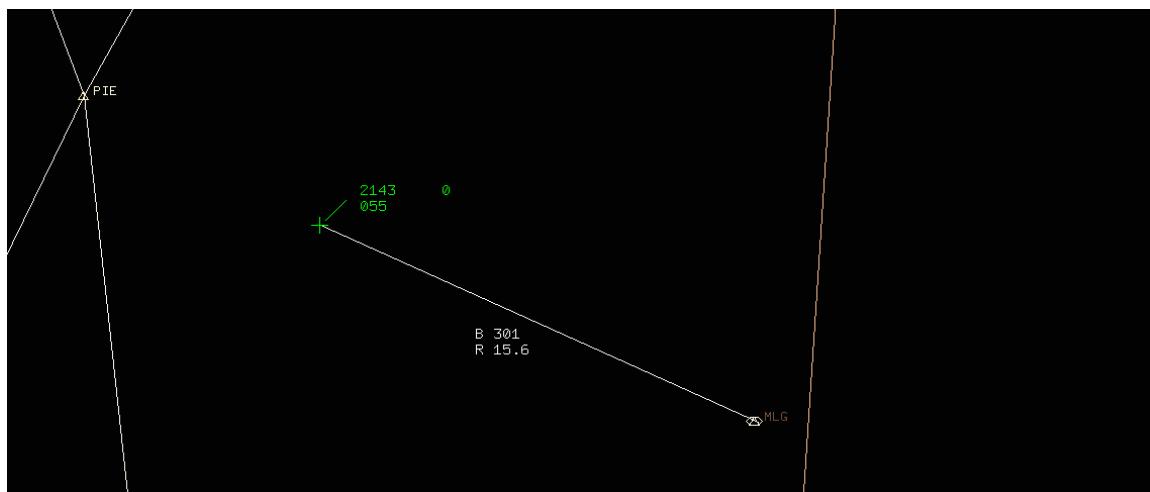
14:50:45HL (19:50:45UTC)

Primera detección del HK-4892 por el sensor radar Picacho de Bucaramanga respondiendo en A-2143 a 15,6 millas náuticas al “WNW” de la posición Málaga, con 5.500 pies de altitud.

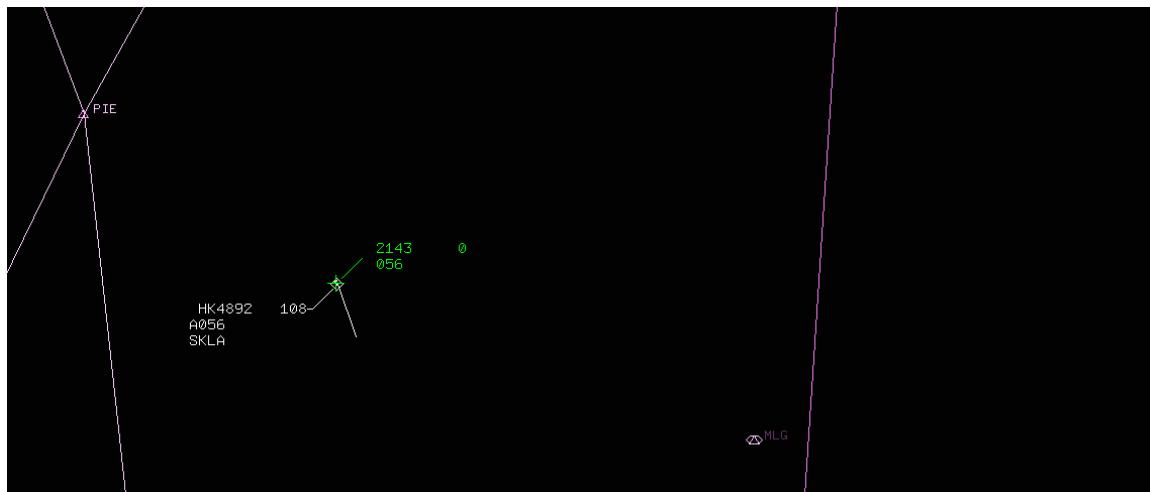
14:51:27HL (19:51:27UTC)

HK-4892 volando con 5.500 pies de altitud y 108 nudos TAS.

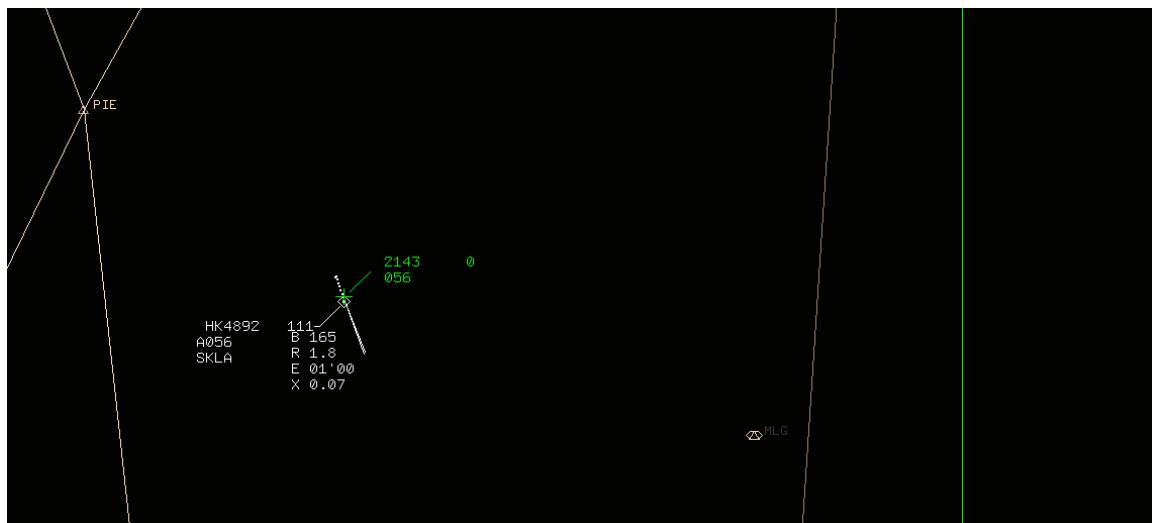
14:51:48HL (19:51:48UTC)

HK-4892 volando rumbo 165°, con 5.600 pies de altitud.

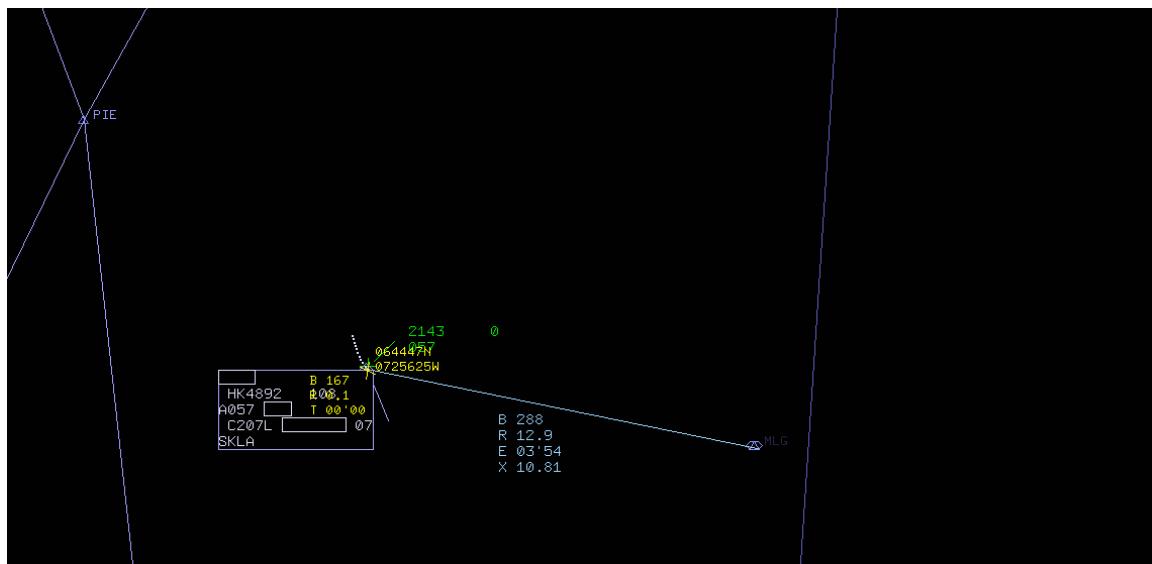
**14:52:58HL (19:52:58UTC)**

Ultima detección del HK4892 proporcionada por el sensor radar Picacho de Bucaramanga respondiendo en A-2143 en las coordenadas N06°44'47"/W072°56'25".

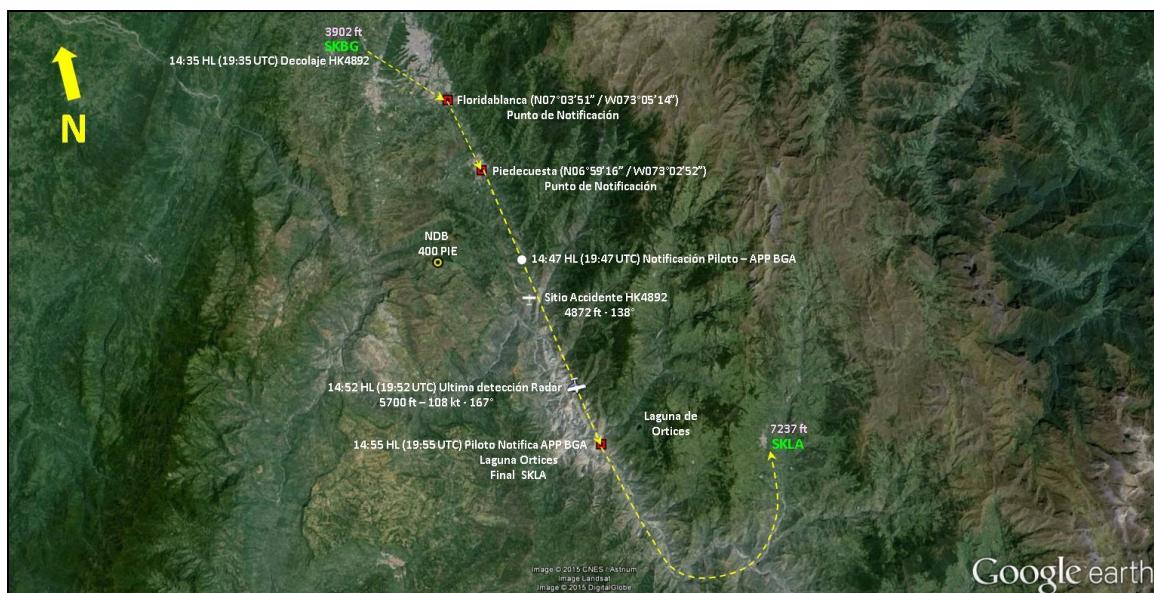
Sin embargo, al verificar la posición geográfica de la aeronave en las trazas de radar se evidenció que durante el trayecto de vuelo posterior al punto de notificación E-PIE, está se encontraba a una altitud de 5700 ft, valor inferior a la altitud crucero establecida en el plan de vuelo y descrita en el Manual General de Operaciones (MGO) de la empresa AEROLÍNEAS ALAS DE COLOMBIA LTDA., Capítulo VII “Especificaciones de Operación”.

Posición de la aeronave HK4892 según puntos de notificación y última traza de radar
