**МЕЖГОСУДАРСТВЕННЫЙ АВИАЦИОННЫЙ КОМИТЕТ
КОМИССИЯ ПО РАССЛЕДОВАНИЮ АВИАЦИОННЫХ ПРОИСШЕСТВИЙ**

**ОКОНЧАТЕЛЬНЫЙ ОТЧЕТ
ПО РЕЗУЛЬТАТАМ РАССЛЕДОВАНИЯ АВИАЦИОННОГО ПРОИСШЕСТВИЯ**

Вид авиационного происшествия	Авария
Тип воздушного судна	Ан-2 спецприменение
Государственный и регистрационный опознавательные знаки	RA – 84553
Владелец	ООО «Вираж»
Пользователь	ООО «Водолей»
Авиационная администрация	Южное МТУ Росавиации
Место происшествия	РФ, хутор Михайлов, Тацинский район, Ростовская область. Координаты места АП: 48°14'09,8" СШ, 041°12'22,5" ВД
Дата и время	15.06.2015, 04:54 UTC (по местному времени – 07:54), день

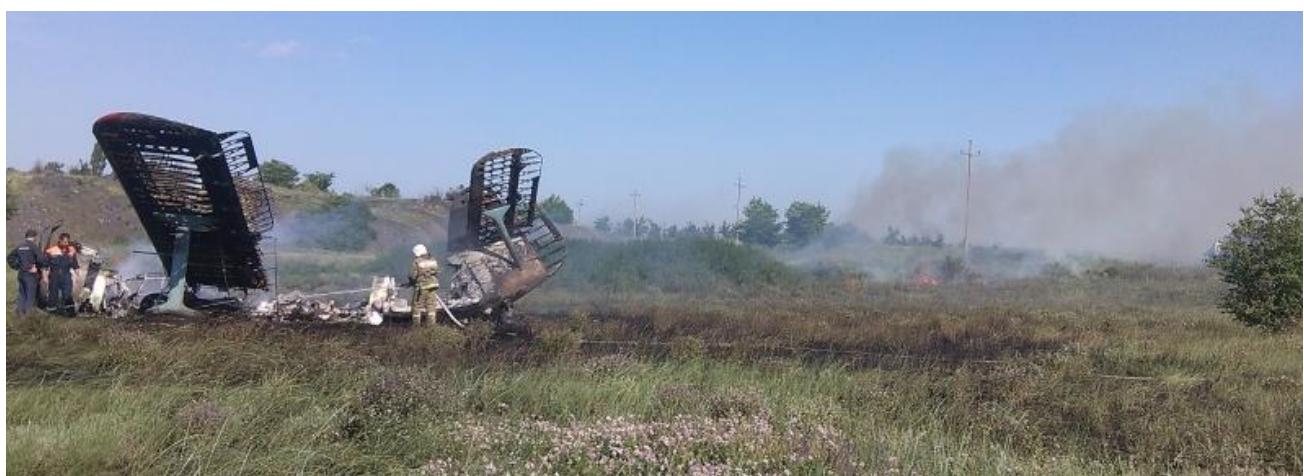
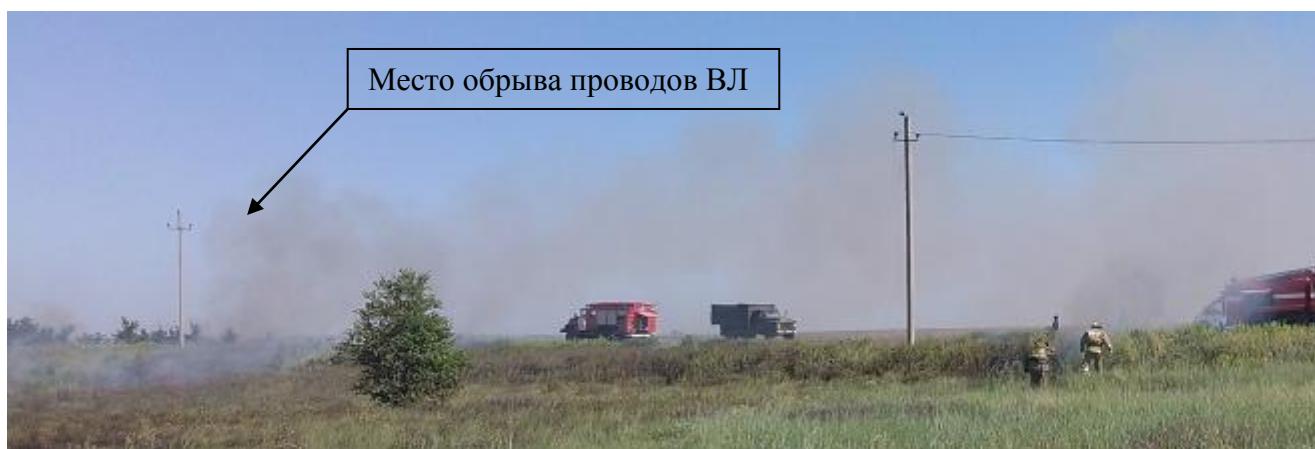
В 05:07 прибыло отделение отдельного поста № 2 106 ПЧ на пожарном автомобиле АЦ 2,5-40. В 05:08 пожар был локализован, а в 05:15 – ликвидирован.

Рис. 3. Применяемые средства при ликвидации пожара самолёта
и возгорания сухой травы на земле

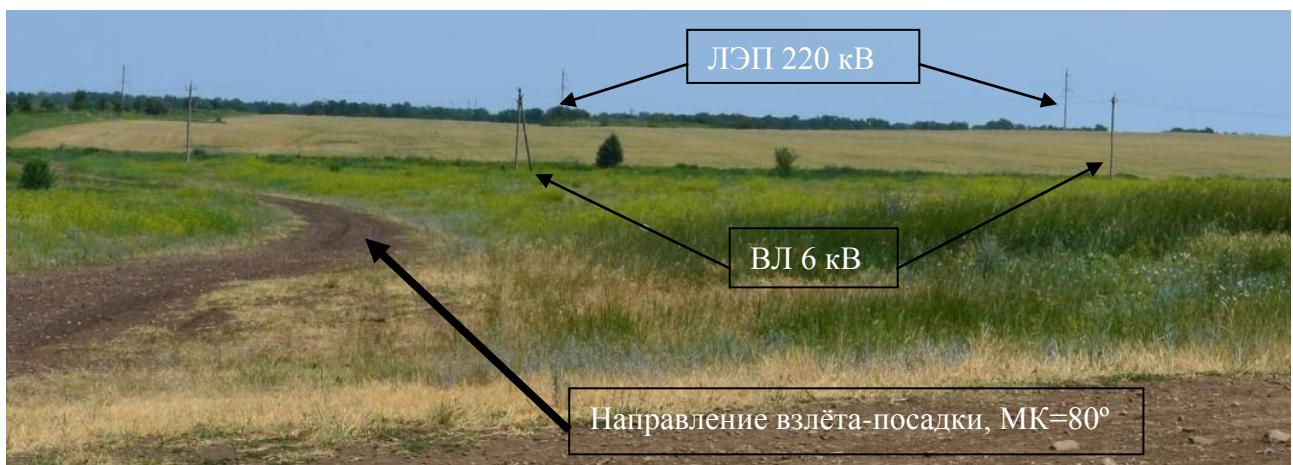
Рис. 5. Фрагмент грунтовой дороги, используемой для взлёта-посадки.

ЛЭП 220 кВ и ВЛ 6 кВ, расположенные южнее дороги.
