RELAZIONE D'INCHIESTA

**INCIDENTE
occorso all'aeromobile
B737-400 marche di identificazione HA-FAX,
sull'aeroporto di Orio al Serio (BG),
5 agosto 2016**

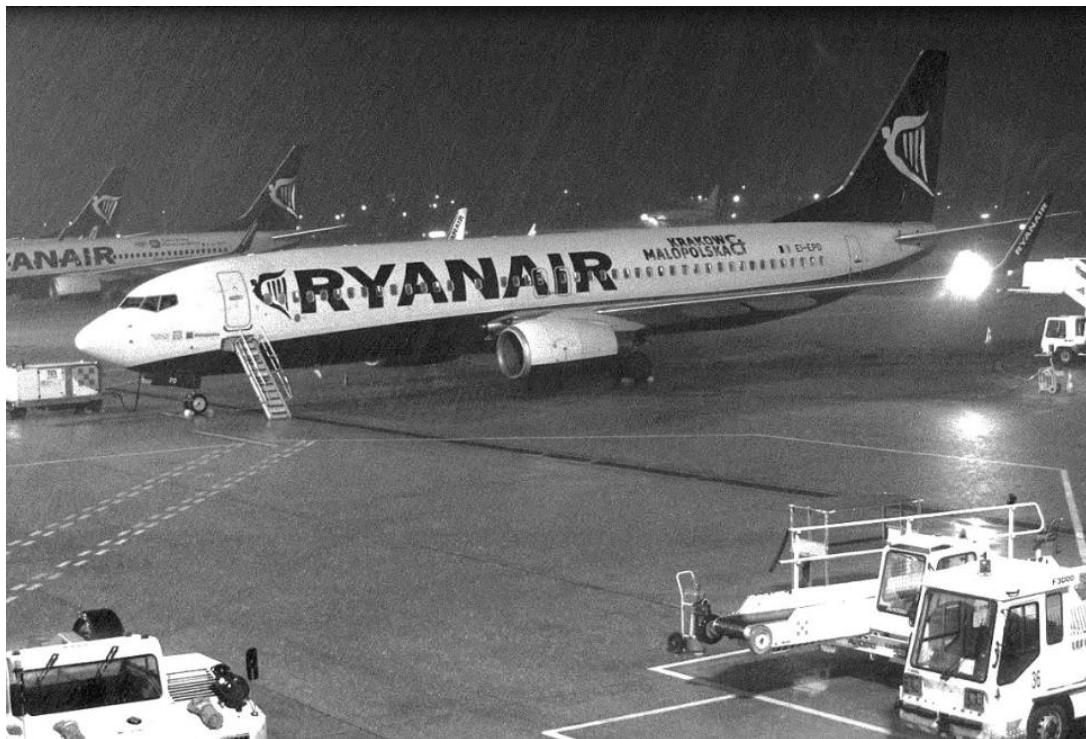
L'evento ha avuto luogo in condizioni di luminosità notturna, con il sorgere del sole previsto per le ore 04.13¹, senza luna e cielo coperto. Le condizioni meteorologiche, al momento dell'incidente, erano caratterizzate da attività temporalesca in prossimità dell'aeroporto con piovaschi di forte intensità (foto 6).

Foto 6: condizioni meteorologiche al momento dell'incidente, riprese dalle telecamere di sorveglianza aeroportuali.

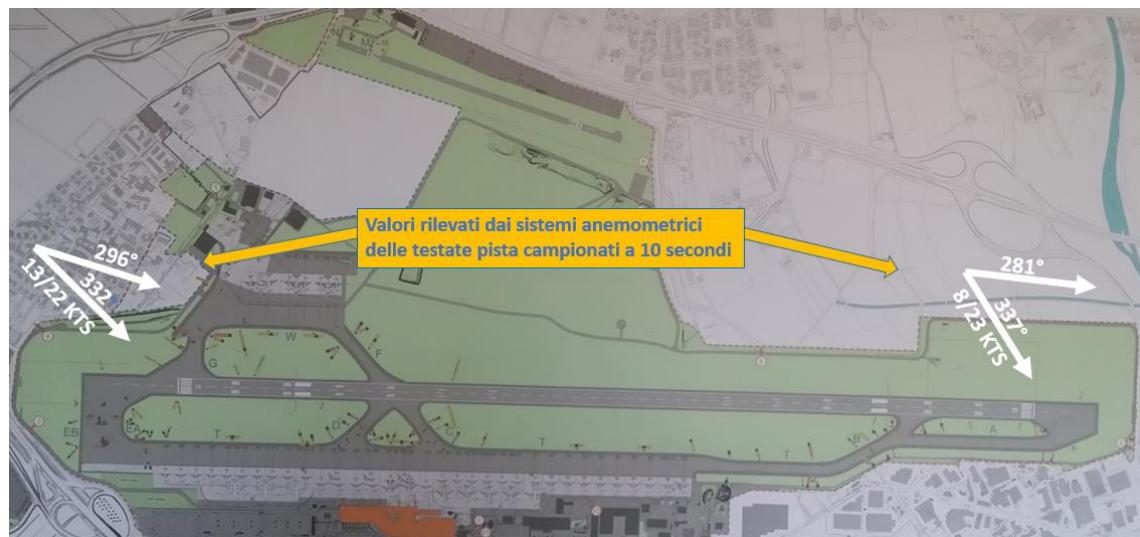
Per eliminare dubbi sulla possibile interferenza di venti in coda, anche momentanei, sono stati raccolti i valori di direzione ed intensità di vento a cavallo dell'evento rilevati dai sistemi anemometrici delle testate pista, con campionatura a 10 secondi (figura 7):

- in testata RWY 28: direzione di provenienza compresa tra 281° e 337° , intensità tra gli 8 nodi e i 23 nodi;
- in testata RWY 10: direzione di provenienza compresa tra 296° e 332° , intensità tra i 13 nodi e i 22 nodi.

Figura 7: direzione ed intensità del vento registrate dagli anemometri posizionati sulle testate pista.

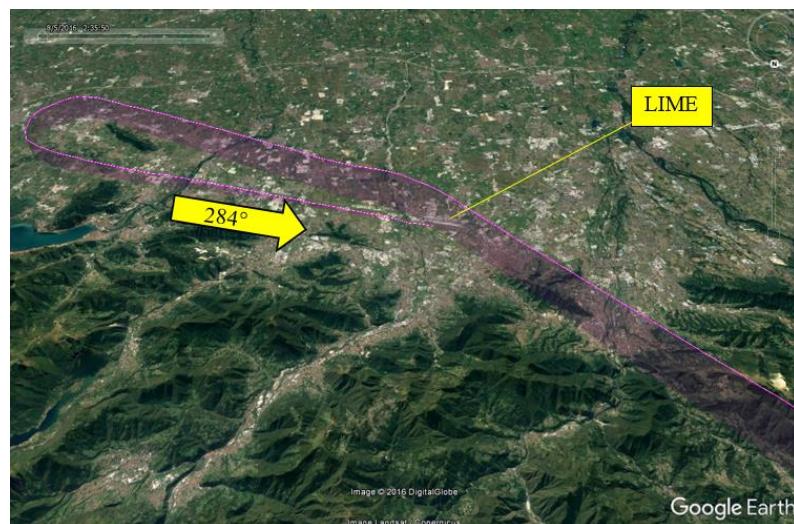
Il sistema radar integrato (MRT) di Milano ACC ha tracciato l'aeromobile fino in prossimità del suolo, secondo la rotta stabilita e la procedura di avvicinamento pubblicata (figura 15).

Figura 15: plottaggio della traccia radar nella fase finale di avvicinamento a Bergamo Orio al Serio.

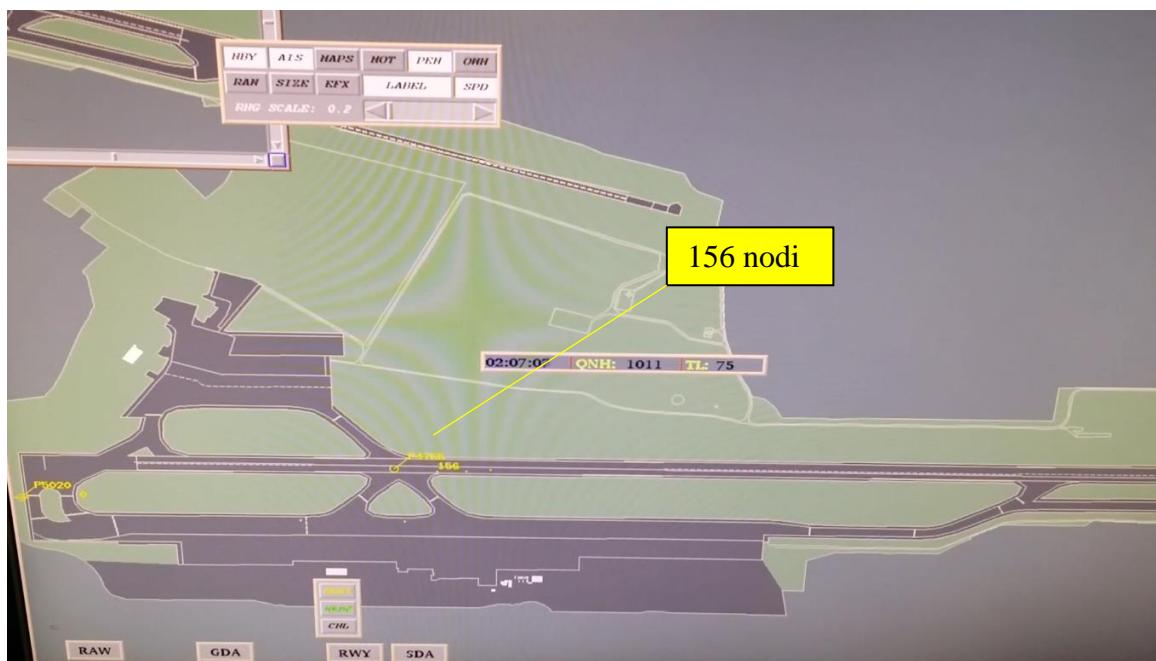
Tale sistema ha potuto rilevare l'elevata velocità di traslazione dell'aeromobile ed il lungo spazio necessario alla decelerazione durante la corsa di atterraggio.

Nel punto indicato in figura 16 la traccia radar indicava una velocità di 156 nodi.

Figura 16: plottaggio della traccia del radar di superficie (SMR) durante la corsa di atterraggio.

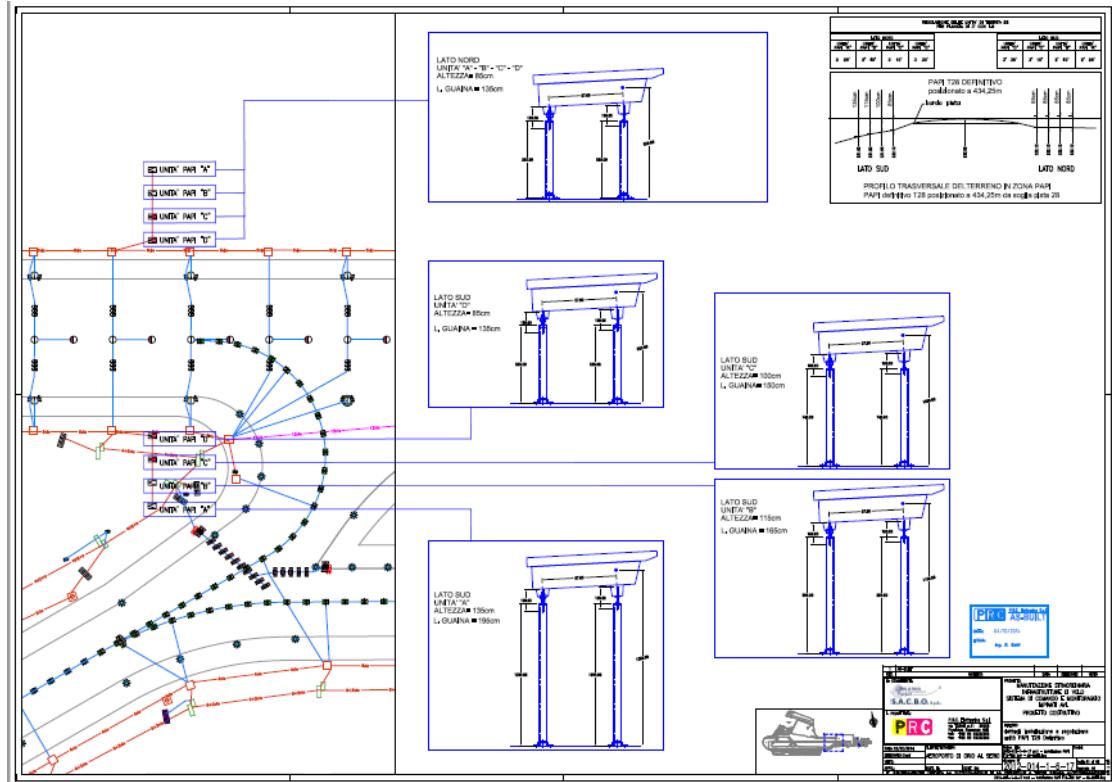
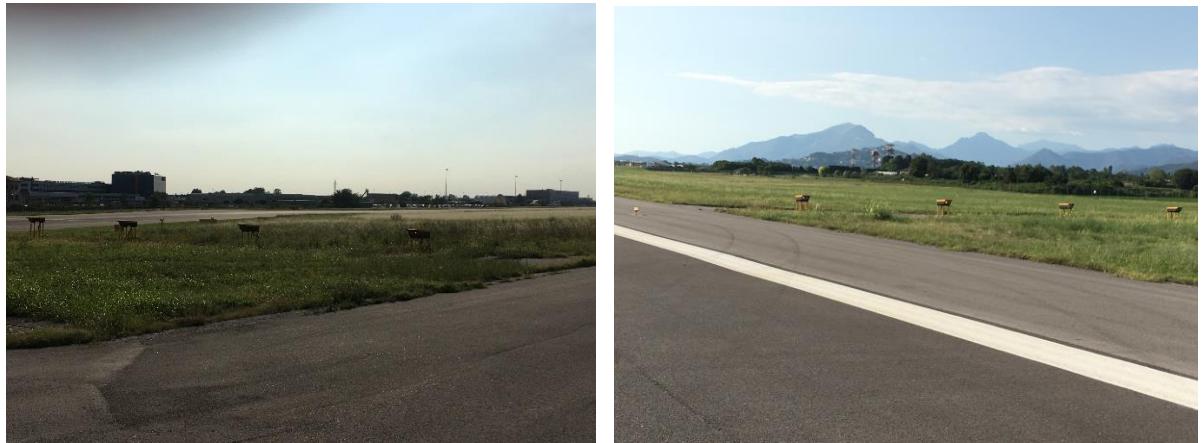
Le unità ottiche della barra sinistra (a Sud della pista) sono rispettivamente posizionate a circa 135 cm (unità A, la più distante dall'asse pista), 115 cm (unità B), 100 cm (unità C) e 85 cm (unità D) dal suolo, mentre le unità ottiche della barra destra (a Nord della pista) sono tutte

posizionate a circa 85 cm dal suolo (figura 18 e foto 7 e 8). È quindi improbabile che esse risultassero sommerse a causa delle seppur intense precipitazioni.

Figura 18: tavola “as built” dell’impianto PAPI in testata RWY 28.

Foto 7 e 8: particolare dell’impianto PAPI in testata RWY 28.

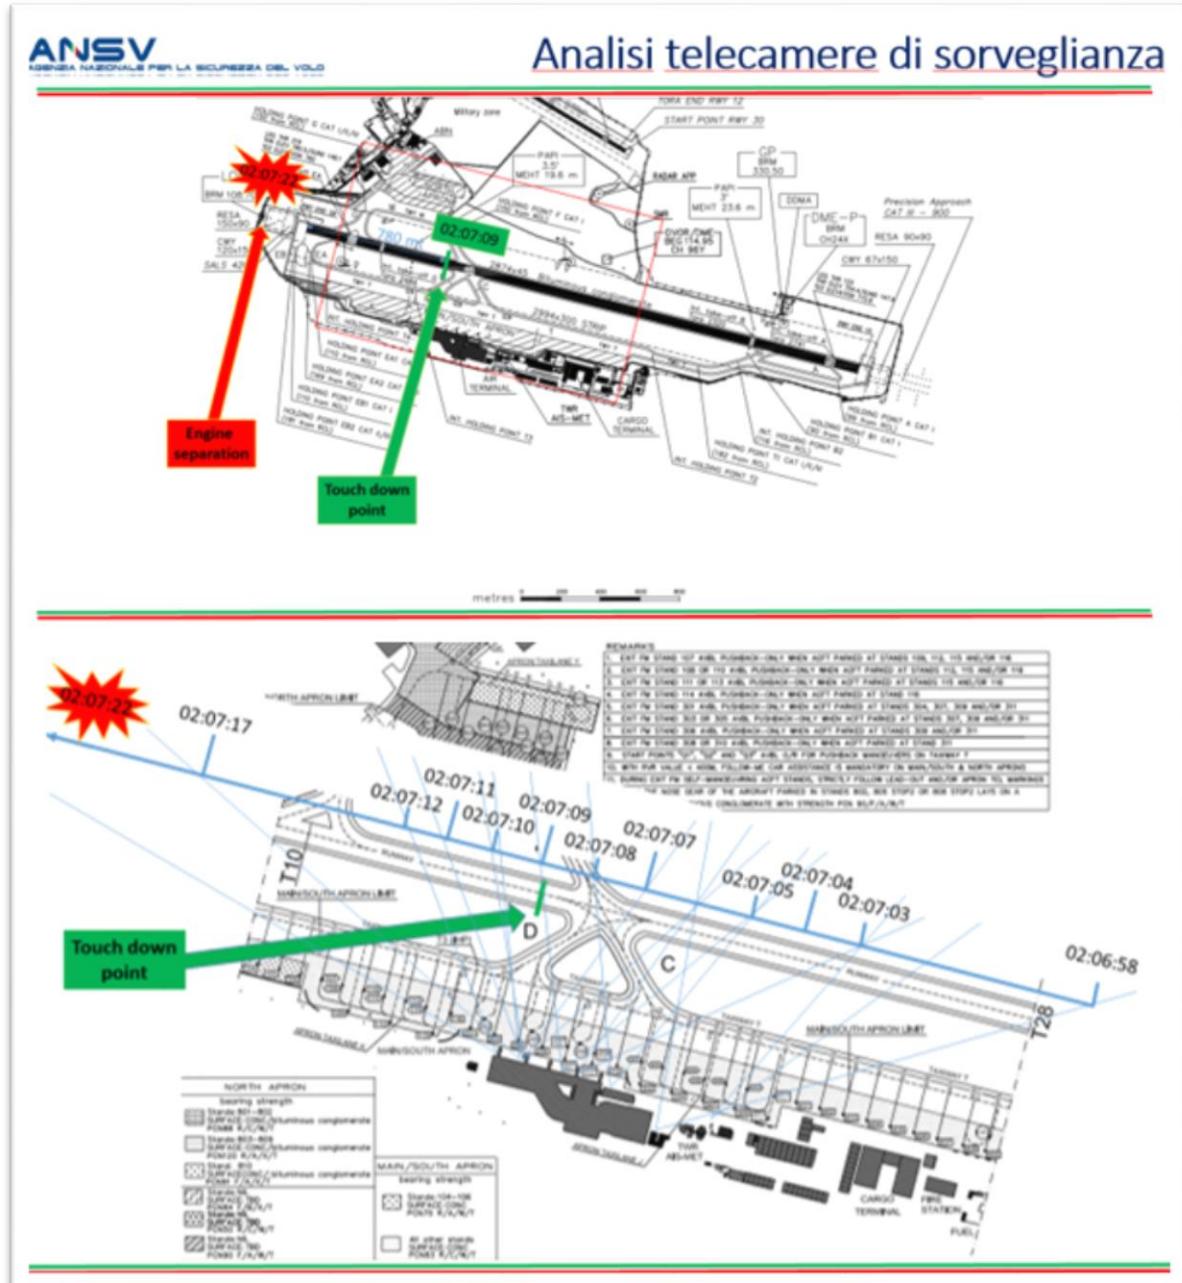
Tramite l’analisi correlata delle immagini delle telecamere che hanno registrato il passaggio dell’aeromobile lungo la pista è stato possibile individuare il punto di contatto poco oltre

l'intersezione con le vie di rullaggio "D" e "C", a circa 2000 m dalla testata pista RWY 28 (figura 19).

Figura 19: analisi registrazioni telecamere di sorveglianza.

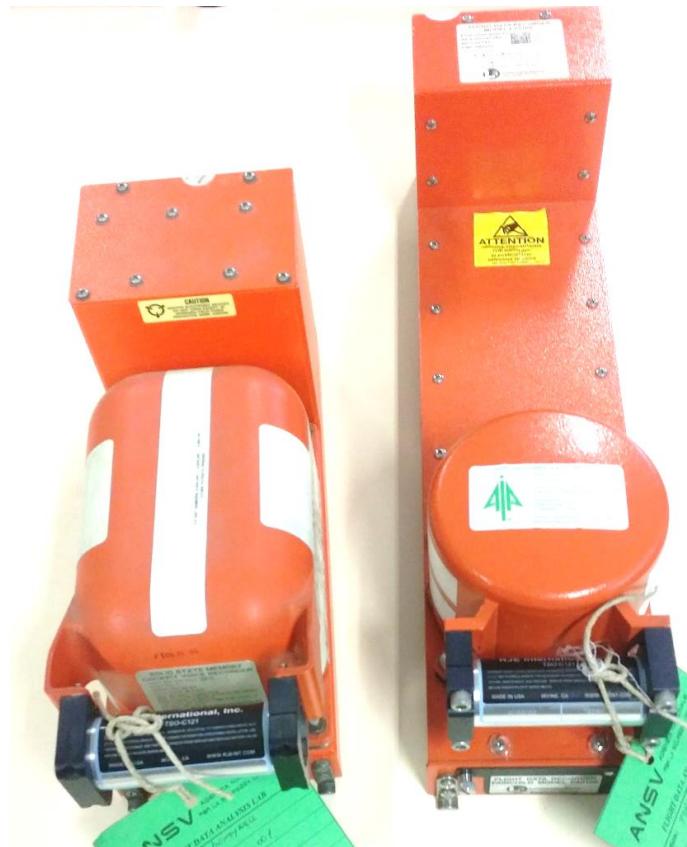
Il FDR ed il CVR (foto 9), acquisiti dall'ANSV durante il sopralluogo operativo, sono risultati integri ed in buono stato. I dati sono stati scaricati e decodificati presso i laboratori della stessa ANSV.

Foto 9: FDR e CVR dell'aeromobile B737-400 marche di identificazione HA-FAX.

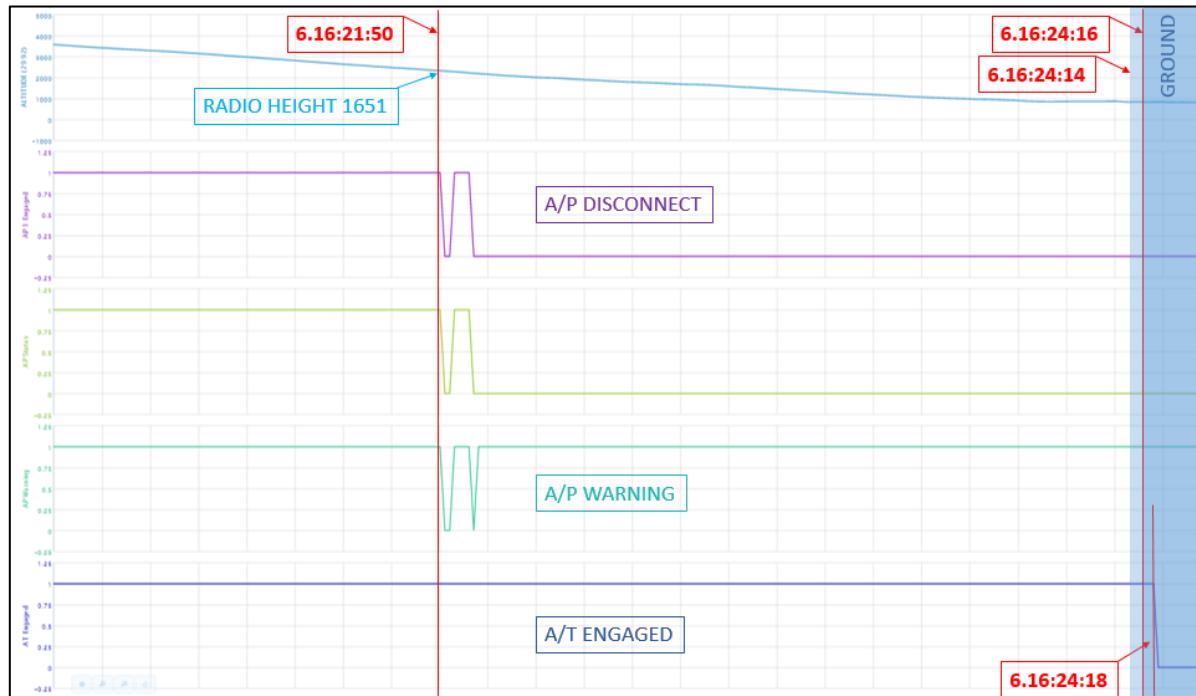
I dati salienti, ai fini dell'inchiesta di sicurezza, scaricati dall'FDR, sono concentrati nell'ultima parte del volo. Nella figura 21 è rappresentato il momento in cui si sgancia l'autopilota durante la procedura di avvicinamento ILS (tempo 6.16:21:50), ad una quota di 1651 piedi AGL.

Poco prima della disconnessione dell'autopilota, i modi “*pitch*” e “*roll*” venivano commutati su CWS, con l'autopilota inserito. Ciò comportava la perdita delle indicazioni “G/S” e “VOR/LOC” dal FMA, nella parte superiore del PFD, e delle indicazioni del *flight director*.

Il FDR non registra il motivo di tale commutazione, che potrebbe essere stata causata dalla momentanea perdita dei dati necessari a continuare l'avvicinamento ILS, tra cui:

- perdita del segnale *ILS receiver/TUNE discrete* (inficia sia il LOC sia il G/S);
- *radio altitude* non valida per 2 secondi;
- parametri IRU “NAV” invalidi;
- selezione di “*Rear LOC Antenna*”.

Deviazioni dal *localizer* e dal *glideslope* iniziavano immediatamente dopo la disconnectione dell’autopilota.

Nella figura 21 si possono notare il duplice disinserimento dell’autopilota e la posizione dell’*autothrottle*, che rimarrà inserita in modalità “MCP SPEED” per il prosieguo del volo fino a dopo l’atterraggio (tempo 6.16:24:18).

Figura 21: estratto dei dati FDR relativo alla disconnectione dell’autopilota.

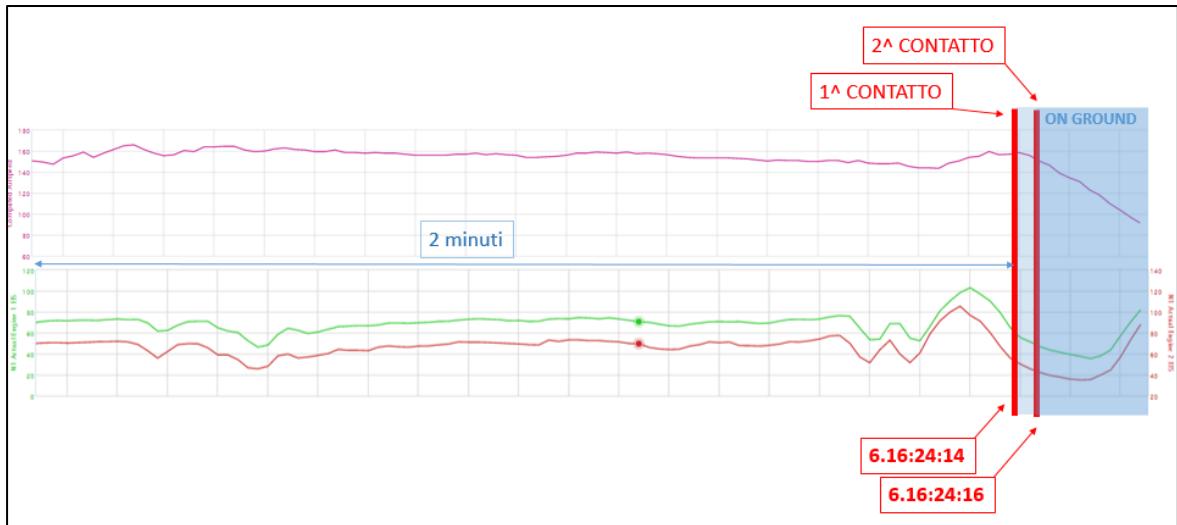
Nella figura 22 sono rappresentati i dati di velocità e giri motore (N1) negli ultimi due minuti del volo. Si può notare come nella fase finale della registrazione le variazioni di potenza risultino funzionali al mantenimento di una velocità compresa tra i 140 e i 159 nodi fino al contatto con la pista, per poi diminuire velocemente fino ai 91 nodi dell’ultimo dato riportato dal FDR.

Si nota, inoltre, il duplice contatto con la pista, rispettivamente al tempo 6.16:24:14 ed al tempo 6.16:24:16.

Figura 22: estratto dei dati FDR relativi alla velocità e ai giri motore nella fase finale dell'avvicinamento.

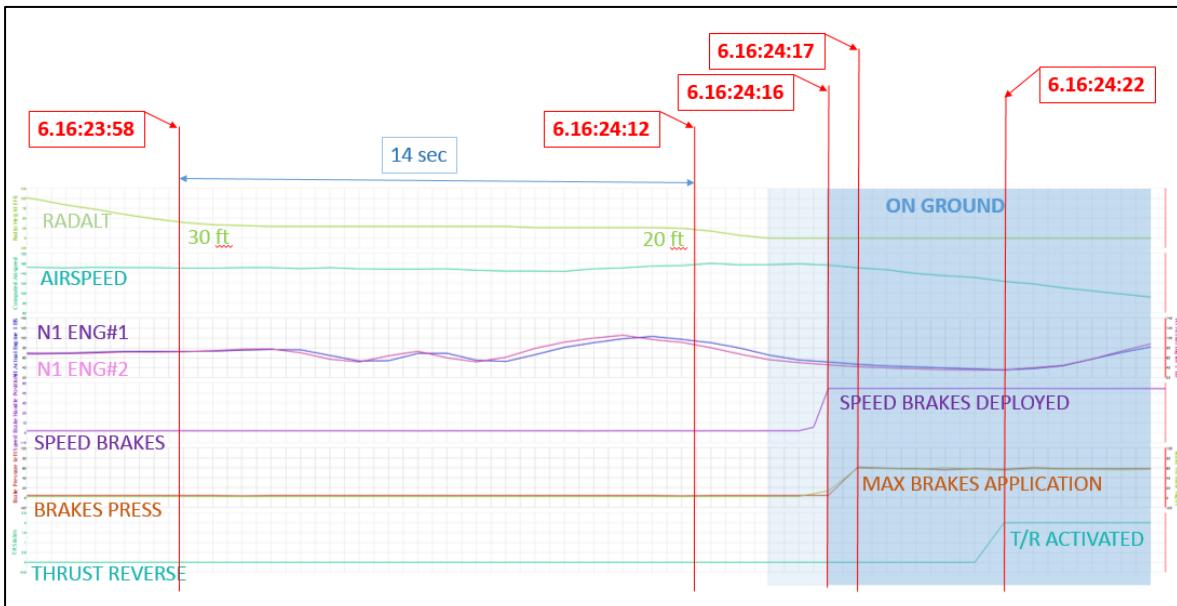
L’analisi dei dati FDR relativi agli ultimi 40 secondi di registrazione (figura 23) evidenziano una discesa costante fino ai 30 piedi ed un periodo prolungato in cui l’aeromobile si è mantenuto tra i 30 ed i 20 piedi (pari a 14 secondi). Una volta a contatto con la pista, si possono notare l’attivazione degli aerofreni (tempo 6.16:24:16), dei freni (tempo 6.16:24:17) e del *thrust reverse* (6.16:24:22), confermato dall’incremento dei giri motore N1.

Figura 23: estratto dei dati FDR relativi agli ultimi 40 secondi del volo.

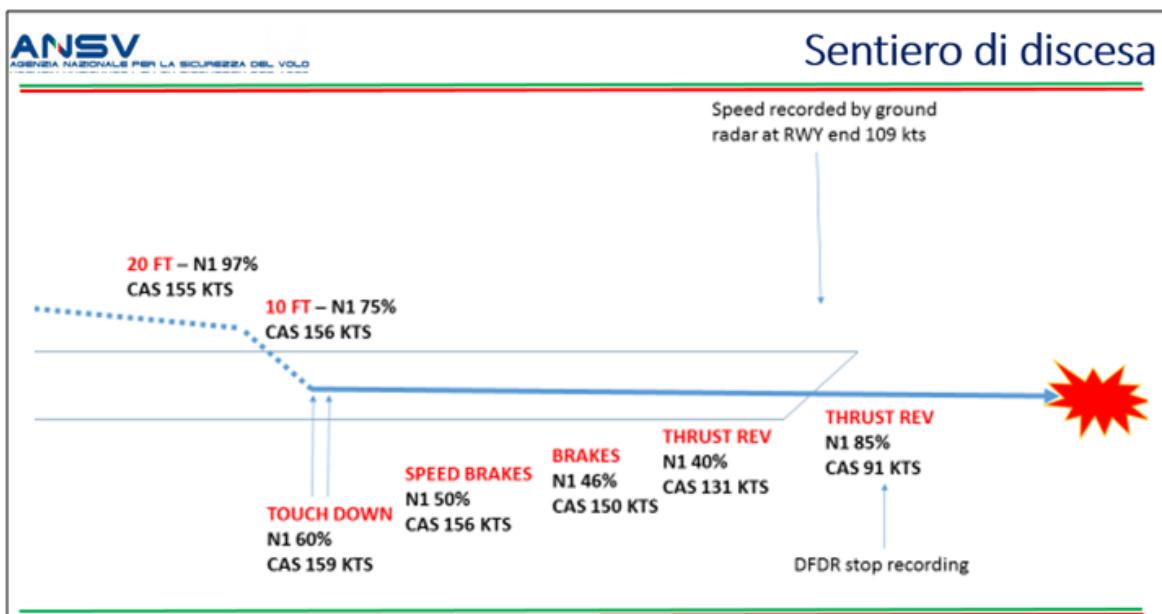
L'aeromobile, dopo aver sorvolato i primi 2000 m di pista ad una quota compresa tra i 30 ed i 20 piedi, ad una velocità media di circa 155 nodi, ha avuto un primo contatto con la superficie della pista all'altezza dell'intersezione con i raccordi "C" e "D", immediatamente seguito dal contatto finale e la conseguente attuazione automatica degli aerofreni e dei freni, a cui è seguita l'azione dei piloti sui freni e sul *thrust reverse*.

L'uscita di pista è avvenuta a circa 109 nodi; la separazione dei motori, che ha causato, tra l'altro, la perdita dell'alimentazione elettrica, è avvenuta a 91 nodi (ultimo dato di velocità registrato dal FDR e coerente con l'indicazione degli anemometri dei due piloti) (figura 24).

Figura 24: ricostruzione semplificata della dinamica immediatamente precedente all'impatto (non in scala).

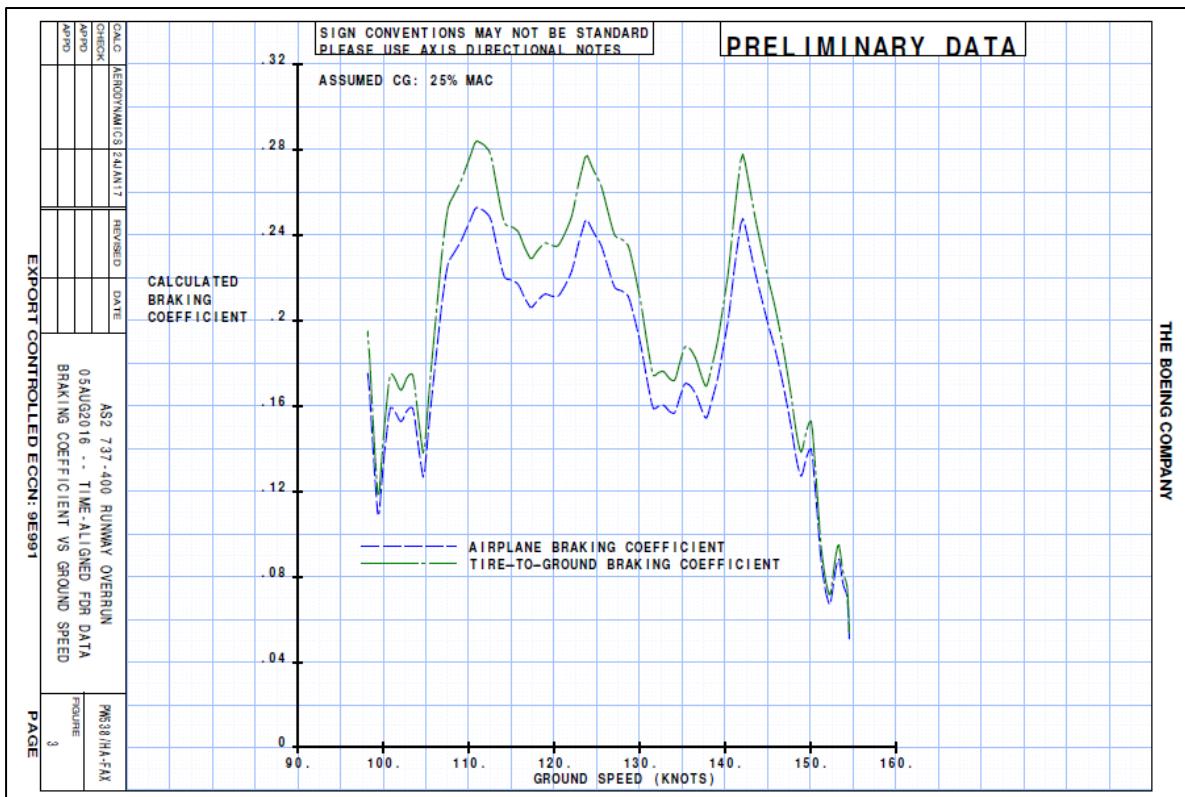
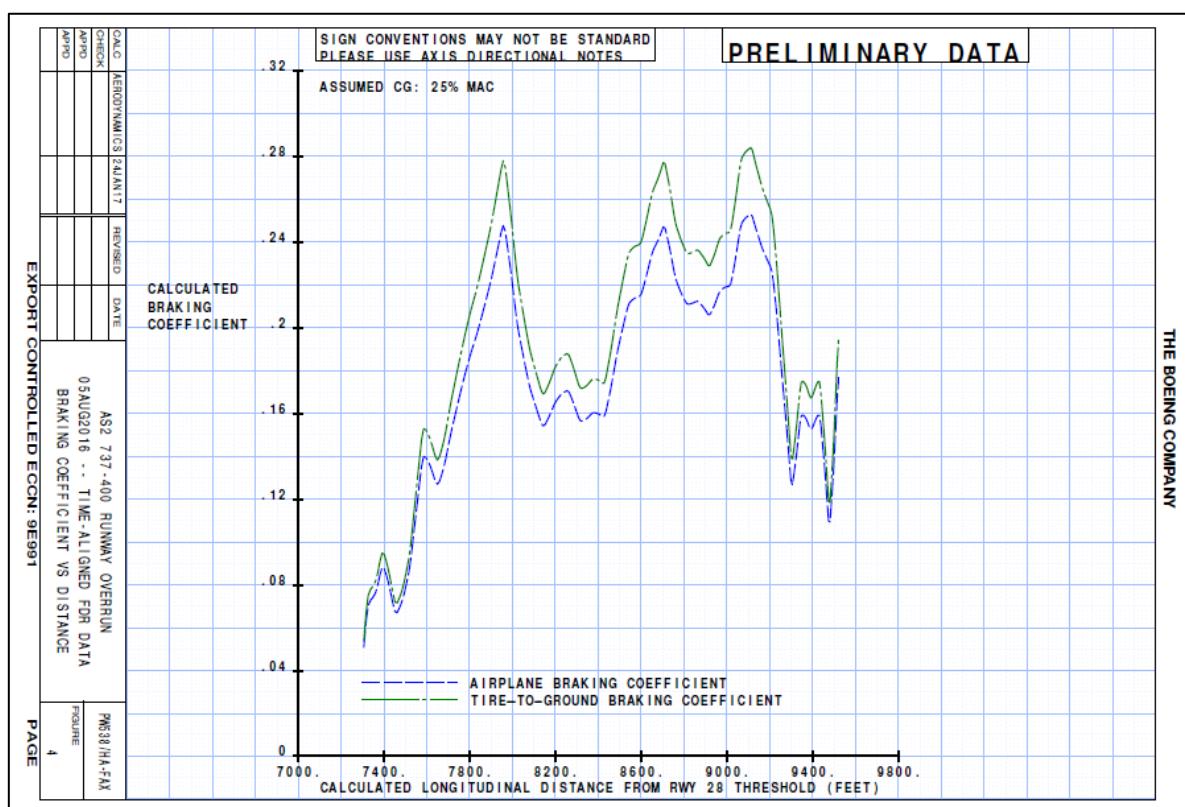
In addition to the calculation of $\mu_{airplane}$, μ_{runway} was also calculated from the summation of forces and moments about the airplane. The average μ_{runway} during this time was approximately 0.22. These data are shown in Figures 3 [27 nella presente relazione] and 4 [28 nella presente relazione].».

Figura 27: estratto della relazione Boeing, dati di frenata rispetto alla velocità al suolo.

Figura 28: estratto della relazione Boeing, dati di frenata rispetto alla distanza dalla testata RWY 28.

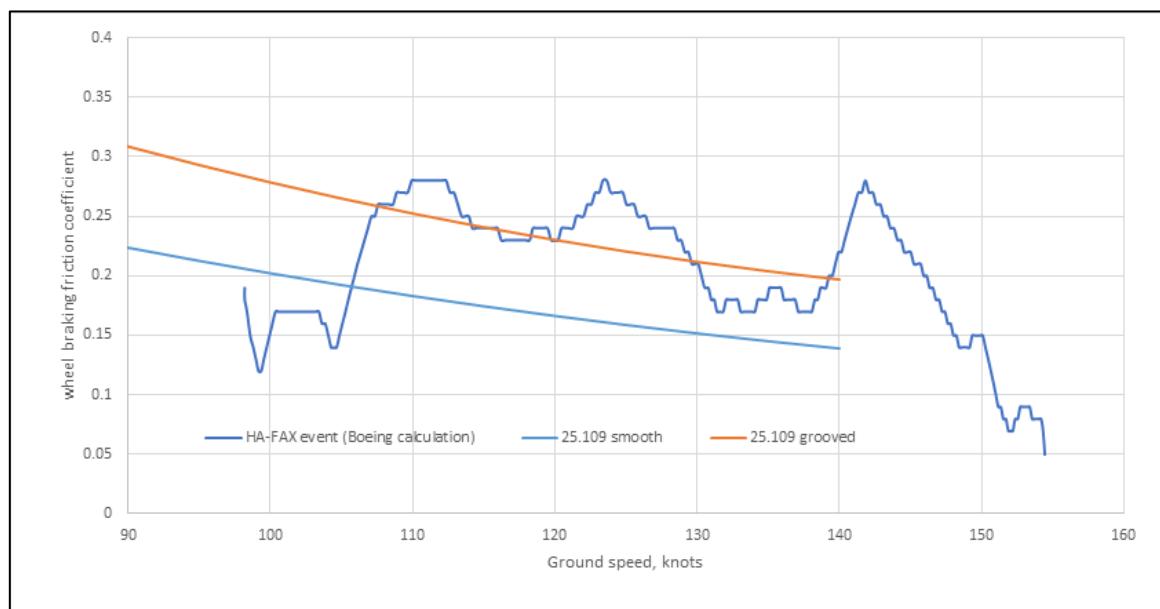
Ulteriori calcoli effettuati dal NTSB hanno consentito di comparare il coefficiente di attrito di frenata della ruota con le caratteristiche della pista di Orio al Serio (*grooved*) in condizioni di superficie bagnata (figura 29), da cui risulta l'efficacia dell'azione frenante media nel tratto in cui l'aeromobile è rimasto in pista.

Da notare la riduzione repentina dei valori del coefficiente di attrito alla velocità di circa 108 nodi, che rispecchia il momento in cui l'aeromobile ha abbandonato la superficie asfaltata della pista.

Figura 29: comparazione del coefficiente di attrito di frenata della ruota con le caratteristiche della pista (*grooved*).

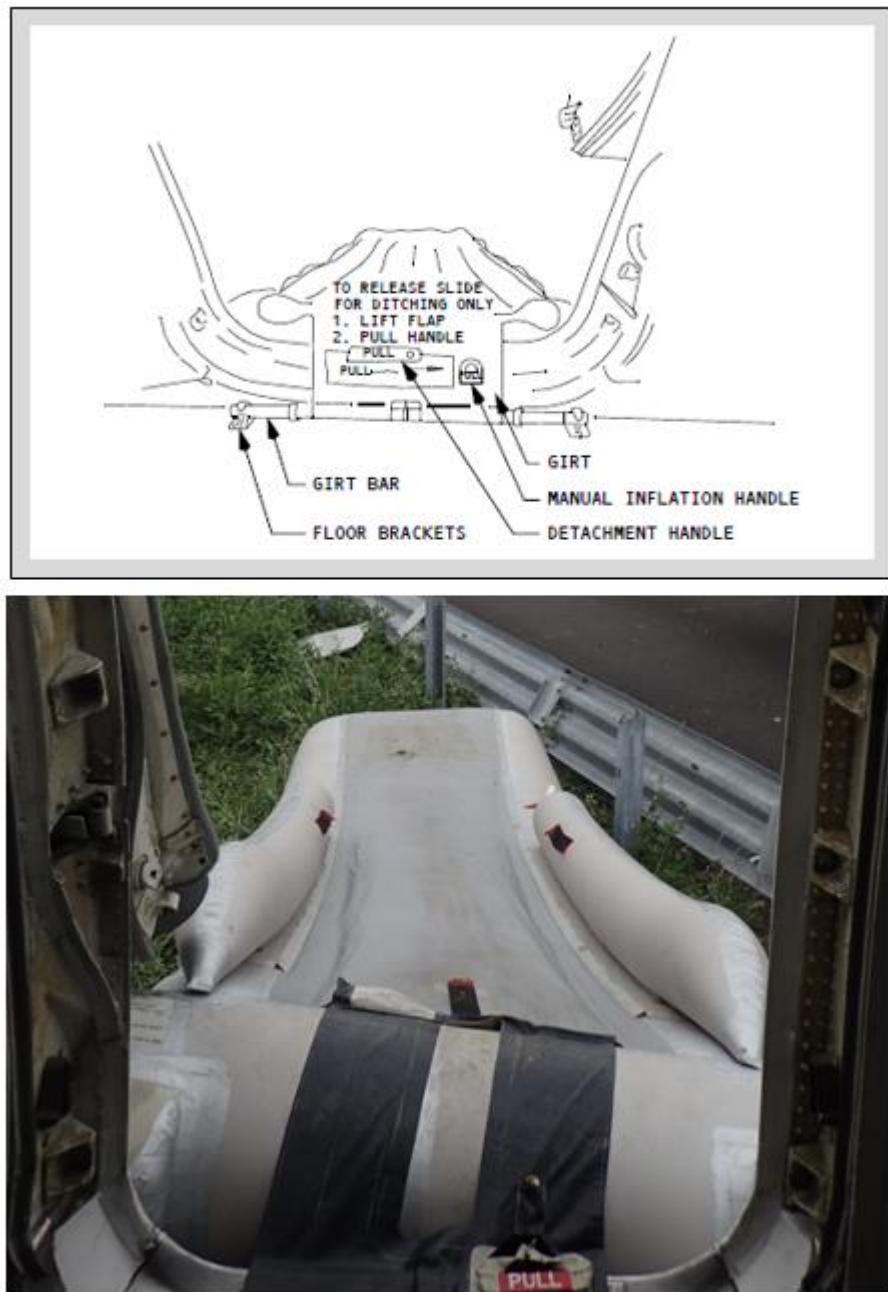
Il *737-400 Flight Crew Operations Manual – ASL Arilines Hungary Kft.* prevede quanto segue: «On revenue flights, the escape slide retention bar (girt bar) must be installed during taxi, takeoff and landing.»¹³. Stabilisce, inoltre, quanto segue: «Emergency evacuation may be accomplished through four entry/service doors and four overwing escape hatches. Flight deck crew members may evacuate the airplane through two sliding flight deck windows.» (figura 33). Quest'ultima figura, tuttavia, come precisato dall'operatore, ancorché contenuta nel FCOM, era però relativa alla versione passeggeri in uso presso il medesimo operatore.

Figura 34 e foto 23: schema dell'*'escape slide'* (vista interna) e particolare dell'aeromobile incidentato.

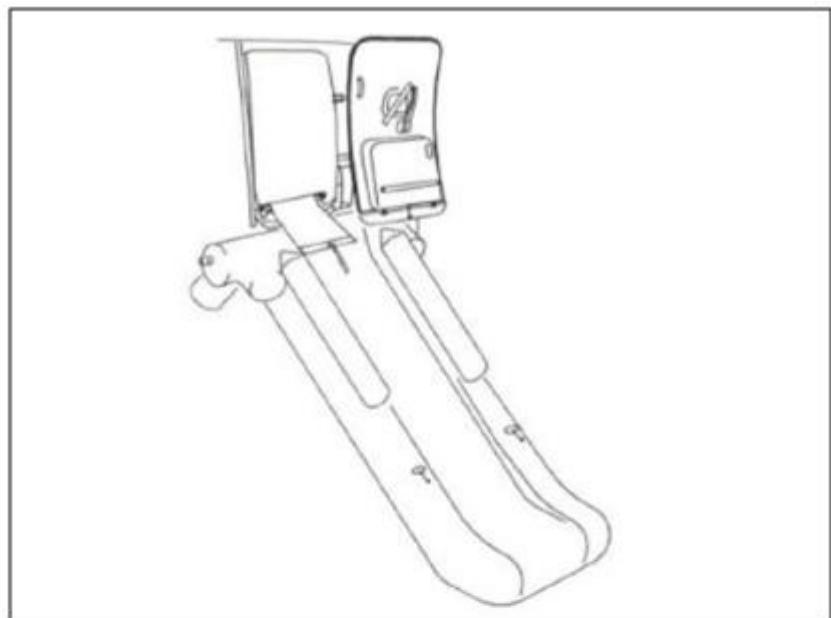
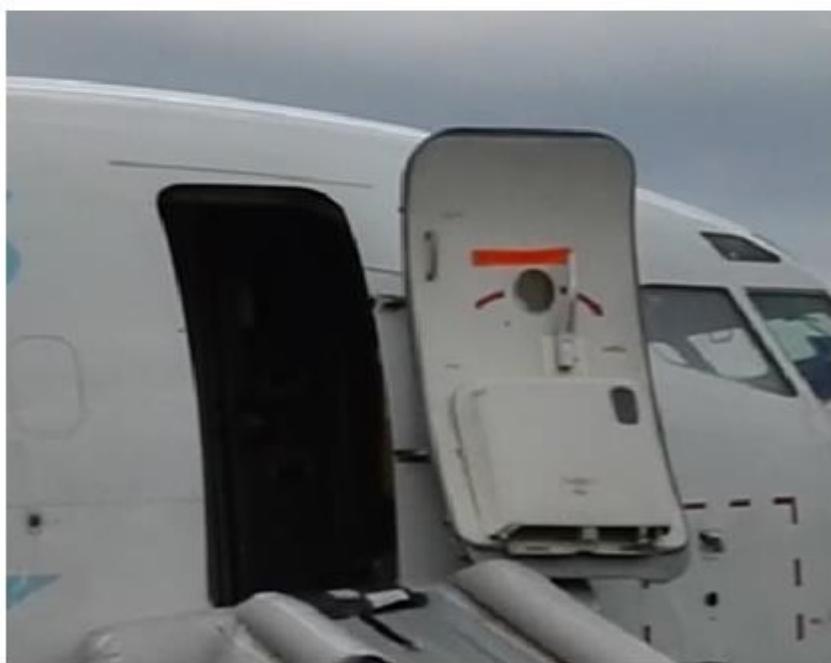
Figura 35 e foto 24: schema dell'*'escape slide'* (vista esterna) e particolare dell'aeromobile incidentato.

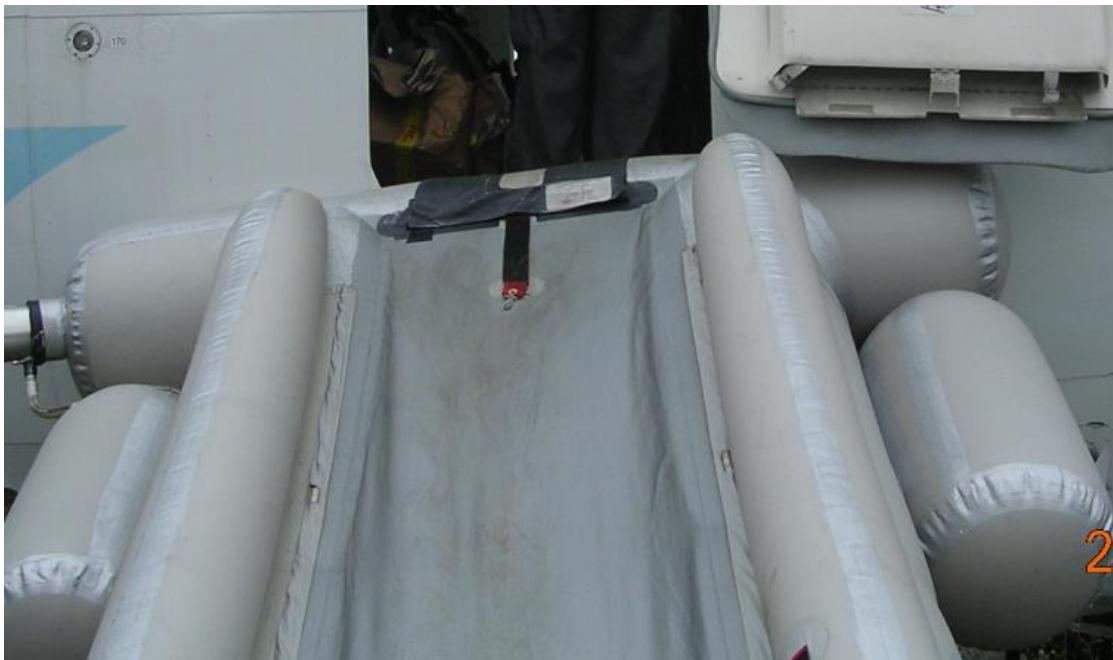
Foto 25: particolare dell'aggancio dell'*'escape slide'* all'aeromobile.

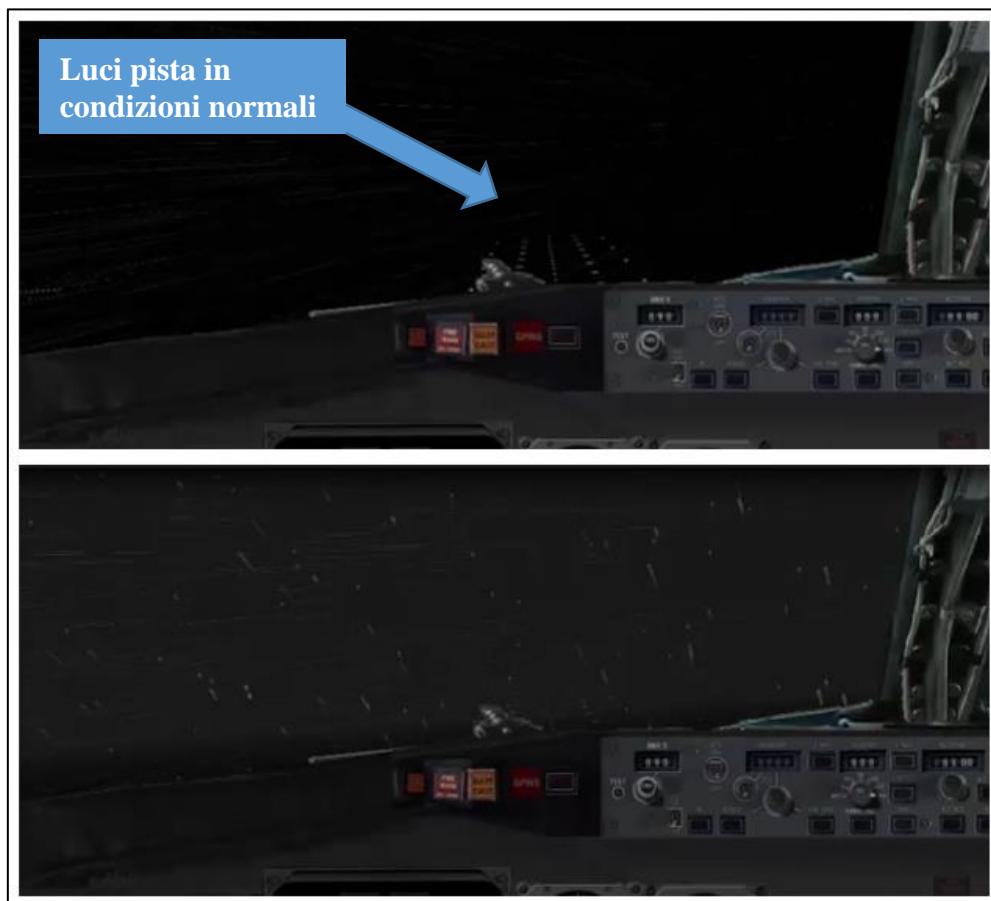
- Con pioggia leggera o moderata la pista può apparire sfocata a causa dell'effetto alone della pioggia stessa, aumentando il rischio di non percepire adeguatamente eventuali deviazioni laterali o verticali durante il segmento di avvicinamento a vista.
- La pioggia intensa influenza la percezione della profondità e quindi della distanza. La pioggia sul parabrezza crea una rifrazione che dà l'idea di essere troppo alti, inducendo così una correzione verso il basso.
- Di notte, la pioggia fa apparire più brillanti le luci di avvicinamento, dando la sensazione che la pista sia più vicina della realtà, inducendo quindi una correzione rispetto al sentiero di avvicinamento desiderato (figura 36).
- La pista bagnata incide sulla percezione della profondità, dando l'illusione di essere più lontana, con conseguente possibile ritardo nella manovra di *flare*.

Figura 36: fermo immagine della animazione, creata nei laboratori dell'ANSV, relativa alle fasi finali del volo, che riproduce, di massima, i possibili effetti delle condizioni ambientali sulla percezione dell'equipaggio (rispetto ad una situazione senza precipitazioni in atto).

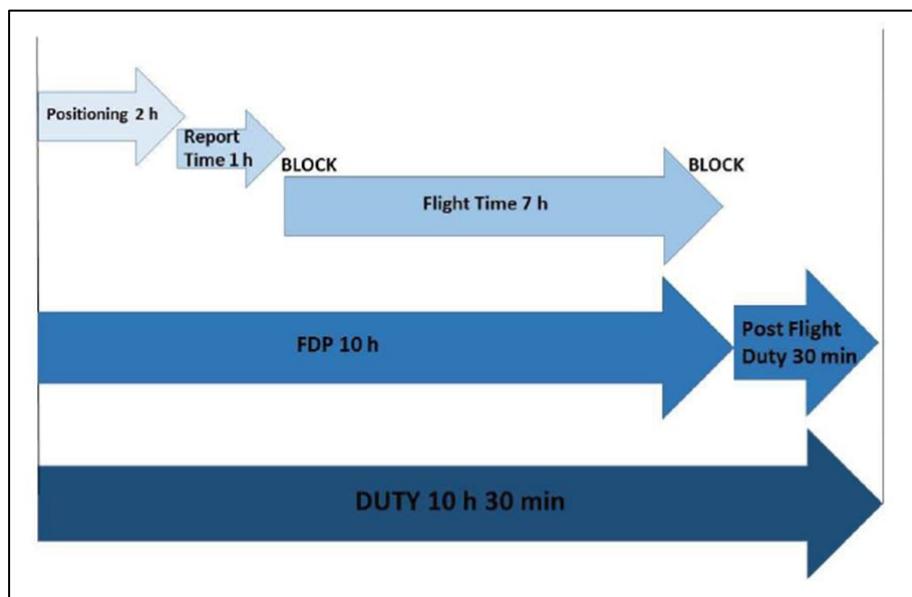
La figura 37 tratta dall'OM di compagnia indica la modalità di calcolo del periodo di volo e del servizio di volo in funzione del tempo di volo pianificato.

Figura 37: modalità per il computo dell'impiego in servizio di volo (dall'OM dell'operatore).

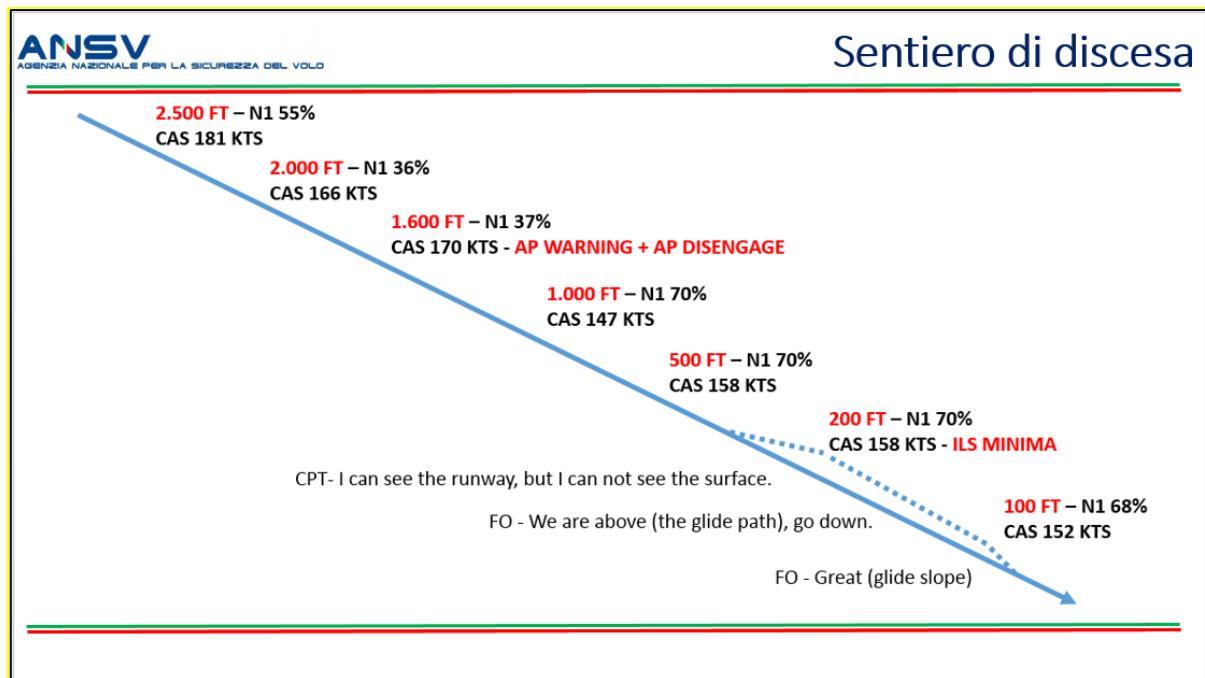
Dall'analisi dei dati FDR gli scostamenti rispetto alla procedura strumentale pubblicata sono iniziati dopo la disconnessione dell'autopilota, ma sono risultati contenuti fino al raggiungimento delle minime (200 piedi AGL), quando si sono rese necessarie correzioni più frequenti ed ampie, spesso su *input* verbale del primo ufficiale (PM), per mantenere il sentiero di discesa indicato dalle luci del PAPI.

La figura 39 sintetizza i dati salienti estratti da FDR e CVR relativi alla fase finale dell'avvicinamento. Si può notare come l'andamento dei giri motore (N1) abbia portato ad una graduale riduzione della velocità verso quella impostata precedentemente, durante la discesa, a 150 nodi (*MCP selected speed*).

Figura 39: ricostruzione semplificata del sentiero di avvicinamento dell'aeromobile in base alle evidenze acquisite (fase iniziale).

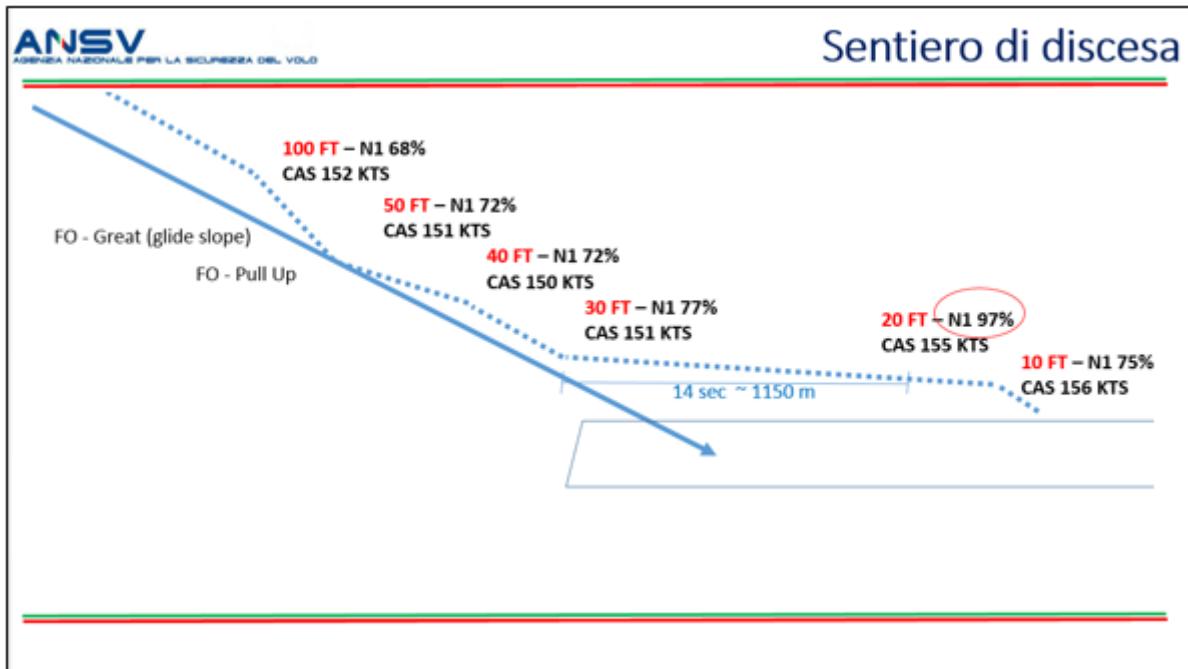
Il tempo intercorso tra il passaggio dei 30 e dei 20 piedi è stato calcolato in 14 secondi, corrispondente una distanza percorsa dall'aeromobile di circa 1150 m; il *touchdown* è avvenuto dopo ulteriori 4 secondi (figura 40).

Figura 40: ricostruzione semplificata del sentiero di avvicinamento dell'aeromobile in base alle evidenze acquisite (fase intermedia).

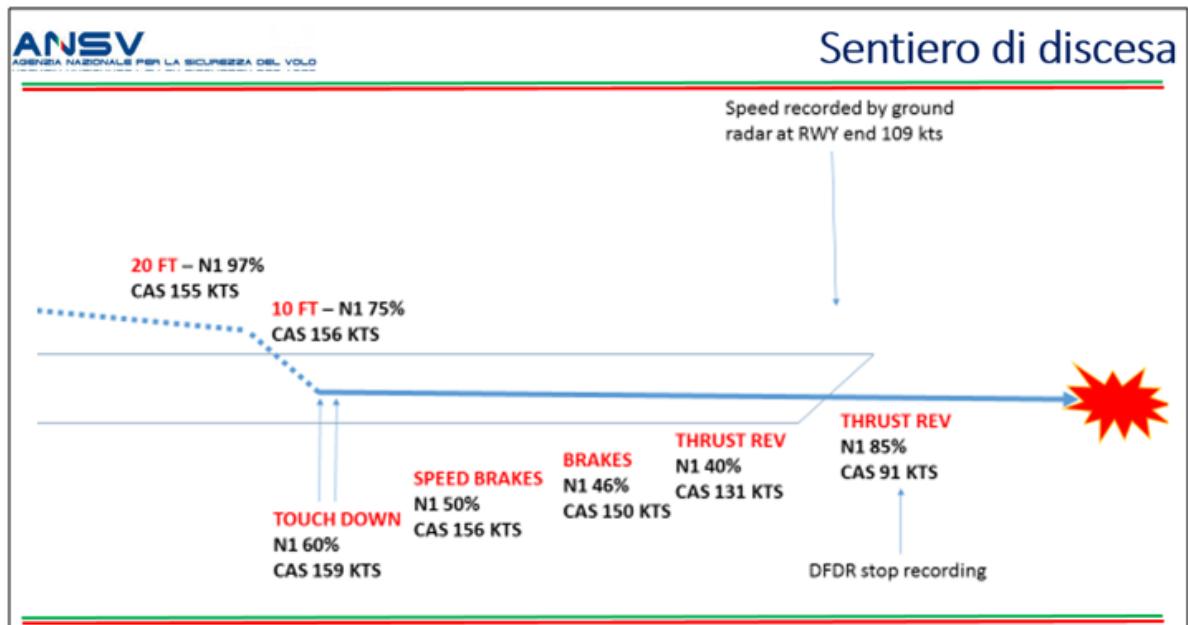
Come è stato in precedenza descritto, l'aeromobile ha quindi lasciato la pista di atterraggio ad una velocità di circa 109 nodi, mentre l'ultima velocità registrata dai sistemi di bordo è stata

di 91 nodi, per poi fermarsi per inerzia e senza possibilità di controllo a circa 520 m oltre la testata (figura 41).

Figura 41: ricostruzione semplificata del sentiero di avvicinamento ed atterraggio dell'aeromobile in base alle evidenze acquisite (fase finale).

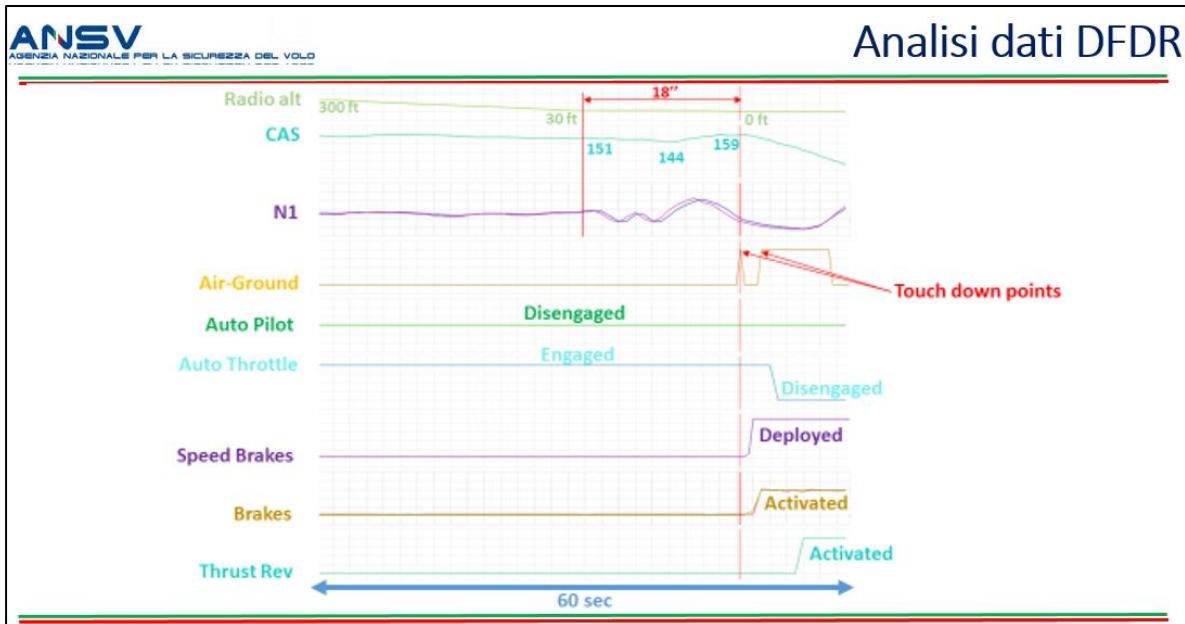
Dall'analisi dei dati FDR riportati nella figura 42 è risultato che nell'ultima fase dell'atterraggio il pilota automatico (A/P) fosse disconnesso (come evidenziato precedentemente), e che l'*autothrottle* (A/T) fosse transitata da MCP SPEED a RETARD al passaggio dei 27 piedi RA (evidenza confermata dalla riduzione contestuale di N1), per rimanere in tale modalità fino al suo disinserimento automatico 2 secondi dopo il contatto del carrello con la pista, come previsto dal FCOM.

Le variazioni di N1 avvenute successivamente sono quindi presumibilmente dovute ad una azione da parte dell'equipaggio, con il conseguente incremento della velocità di atterraggio fino alla massima registrata di 159 nodi e del prolungato “galleggiamento” in volo dell'aeromobile.

Figura 42: dati FDR relativi agli ultimi 60 secondi dell'avvicinamento ed atterraggio dell'aeromobile.
