RELAZIONE D'INCHIESTA

**INCIDENTE
occorso all'aeromobile
B737-400 marche di identificazione HA-FAX,
sull'aeroporto di Orio al Serio (BG),
5 agosto 2016**

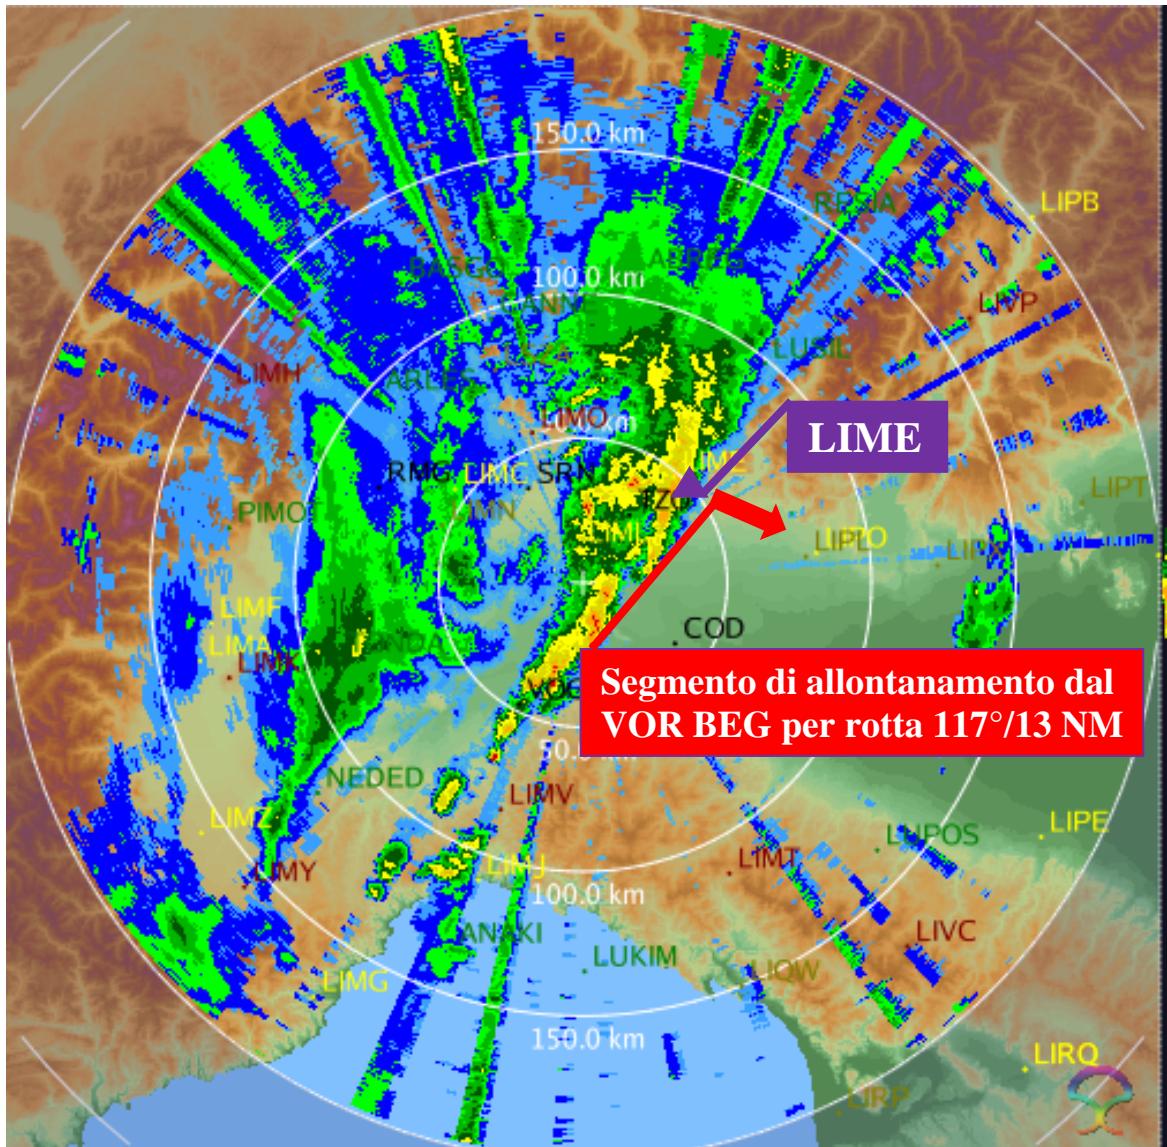
Non si può escludere che una momentanea perdita di consapevolezza situazionale da parte dell’equipaggio in merito allo spostamento verso Sud-Est delle cellule temporalesche possa essere intervenuta nel tratto *outbound* della procedura ILS per la limitazione del radar meteo al settore frontale dell’aeromobile. Superata infatti la verticale del VOR, la procedura prevedeva di allontanarsi da esso su una rotta di 117° per 13 NM, per poi virare *inbound* ed intercettare l’ILS. In questa fase, durata approssimativamente 5 minuti, l’equipaggio non avrebbe potuto mantenere sotto costante controllo lo spostamento del fronte temporalesco sul radar meteo di bordo (figura 42).

Figura 42: ricostruzione della rotta dell'aeromobile dopo aver superato la verticale del VOR di Bergamo rispetto alla situazione meteorologica delle ore 02.00'.
