Junta de Investigación de
Accidentes de Aviación Civil

Informe Final

MATRÍCULA: LV-ZSZ

Fecha: 19/10/2015

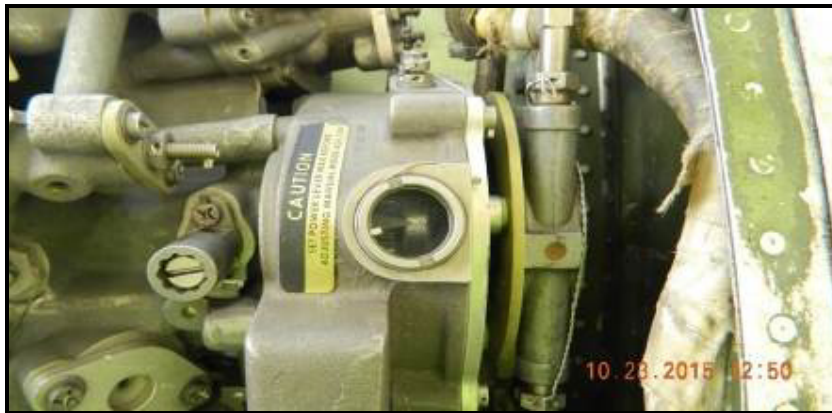
Fig. 7

- ✓ Con la palanca de acelerador colocada en posición cortada, en la cabina de vuelo, se observó 0° grados en su respectiva ventana en la unidad de control de combustible (FCU) Fig. 7.

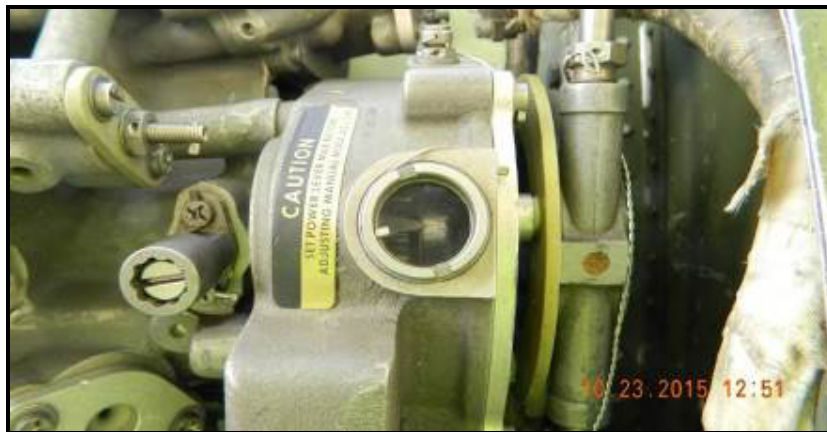
Fig. 8

- ✓ Con la palanca de acelerador colocada en posición (IDLE), en la cabina de vuelo, se observó 20° grados en su respectiva ventana de la unidad control de combustible (FCU) Fig 8.

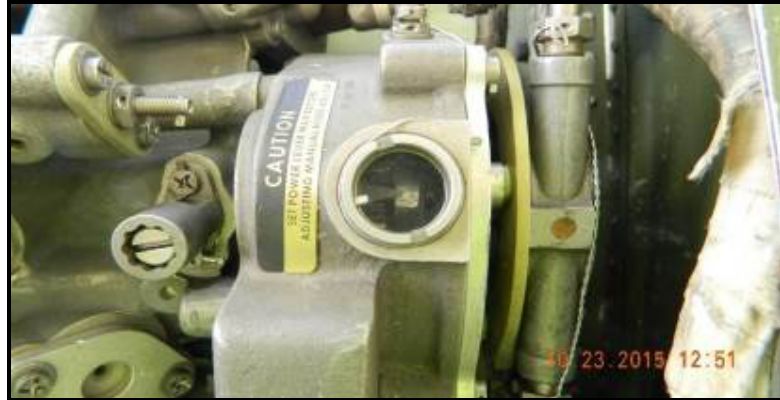
Fig. 9

- ✓ Con la palanca de acelerador colocada en posición de máxima potencia (full) se observó 120° grados en su respectiva ventana de la unidad control de combustible (FCU) fig 9.

- En dichas comprobaciones no se observaron novedades.

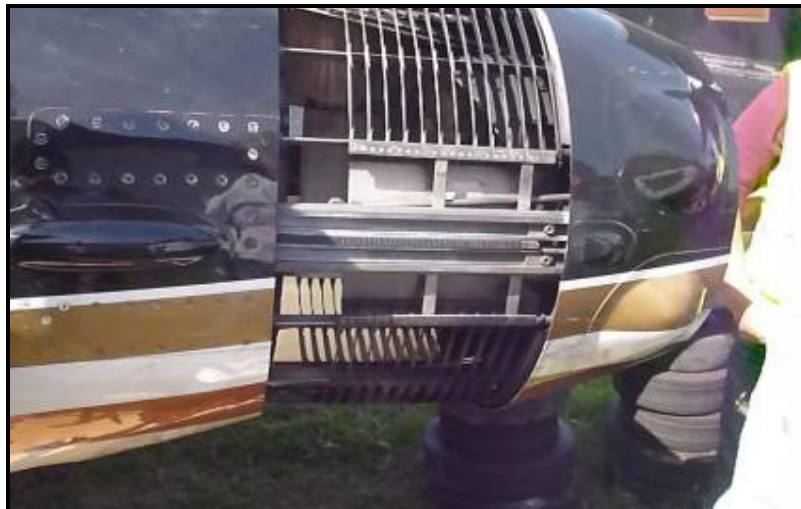
Fig. 10

El funcionamiento en forma manual fue comprobado mediante el uso de un botellón portátil de nitrógeno (para liberar trabas interiores y exteriores) y una manija manual de velocidad para manejar el mecanismo y poder verificar el funcionamiento mecánico adecuado.

- No se observaron anomalías del mecanismo de los inversores de empuje.

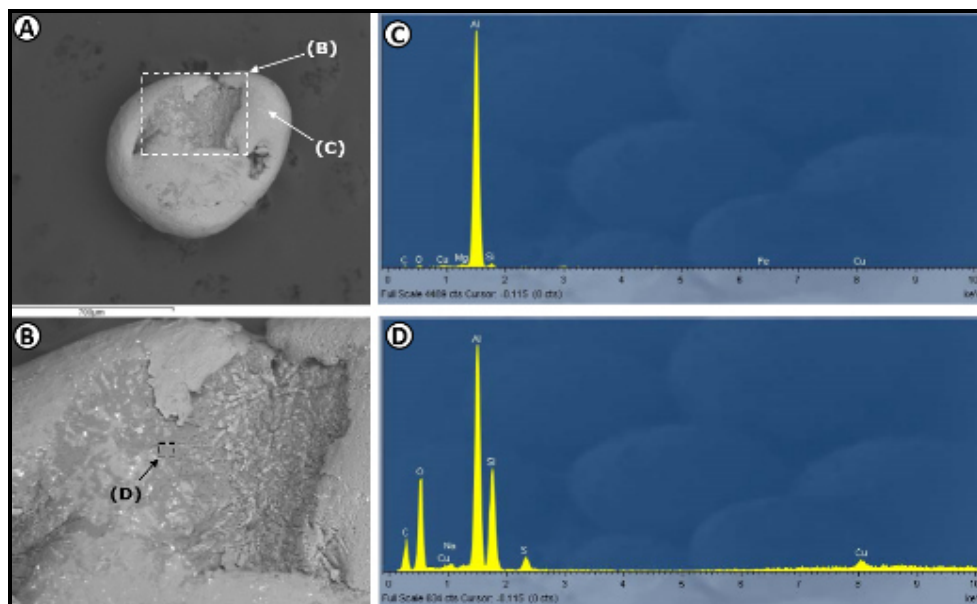
No se pudo ver luz a través del orificio P1-Pb (Fig 15). Se encontró una pieza de restos de aluminio anodizado de .028" por .033" por .0134" (Fig. 16), consistente con Aluminio 355

Fig. 17 – Analisis espectral del material.

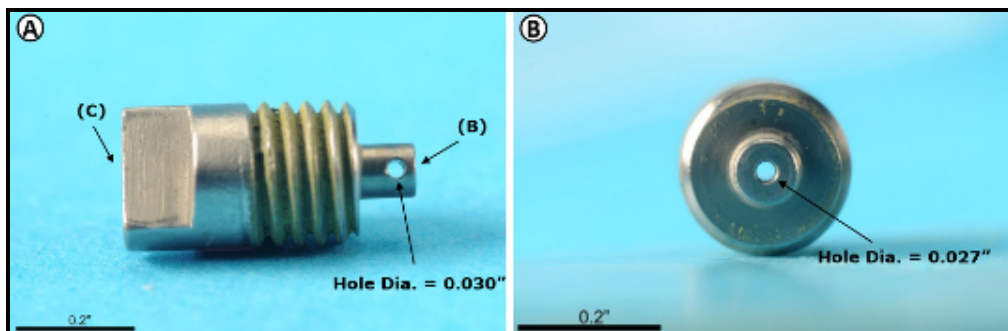
Se pudo ver luz a través del orificio Pb-P0 (Fig. 18) No se encontraron restos en el orificio Pb-P0

Fig. 18 – Orificio Pb-P0.

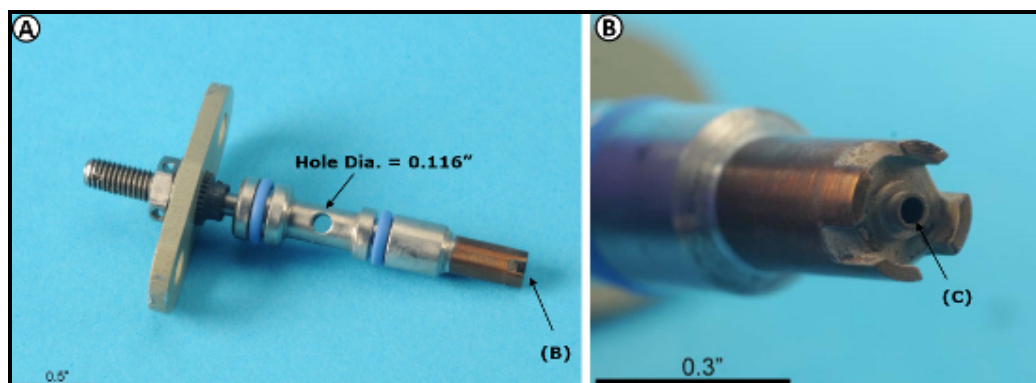
Se pudo ver luz a través del orificio del inyector del sensor de torque. (Fig. 19).

Fig. 19 – Sensor de torque.

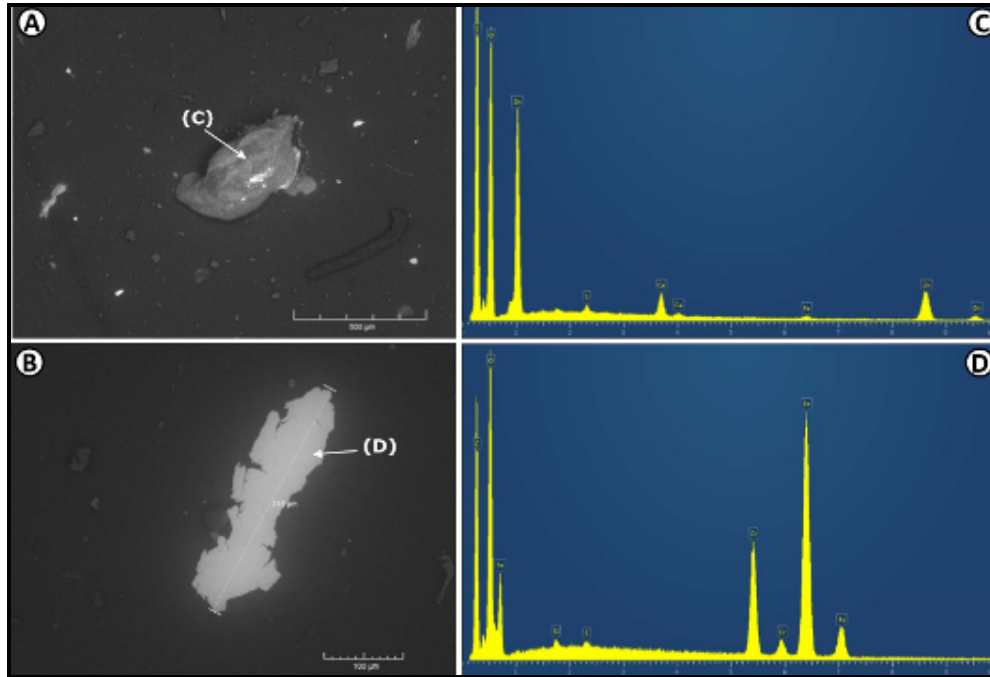
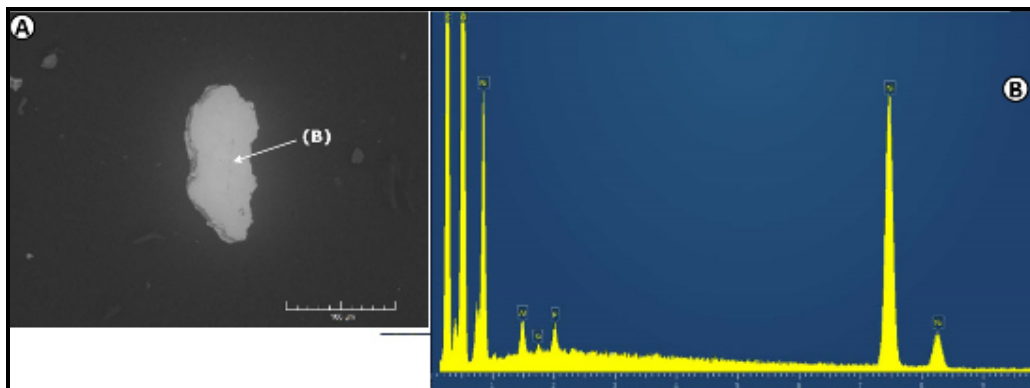
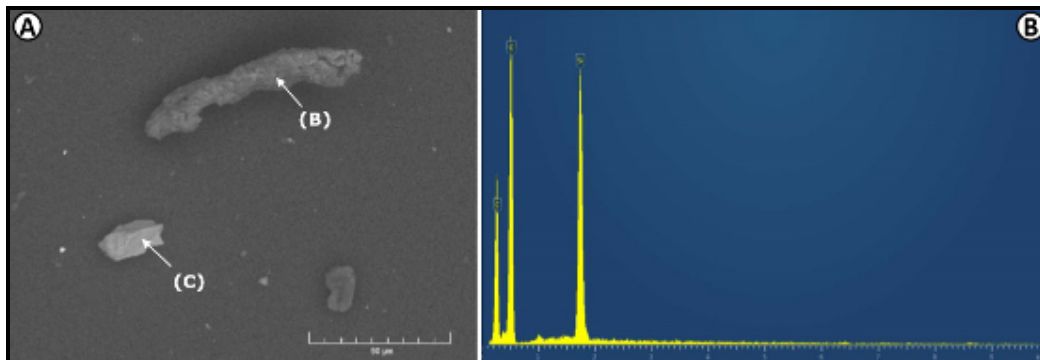
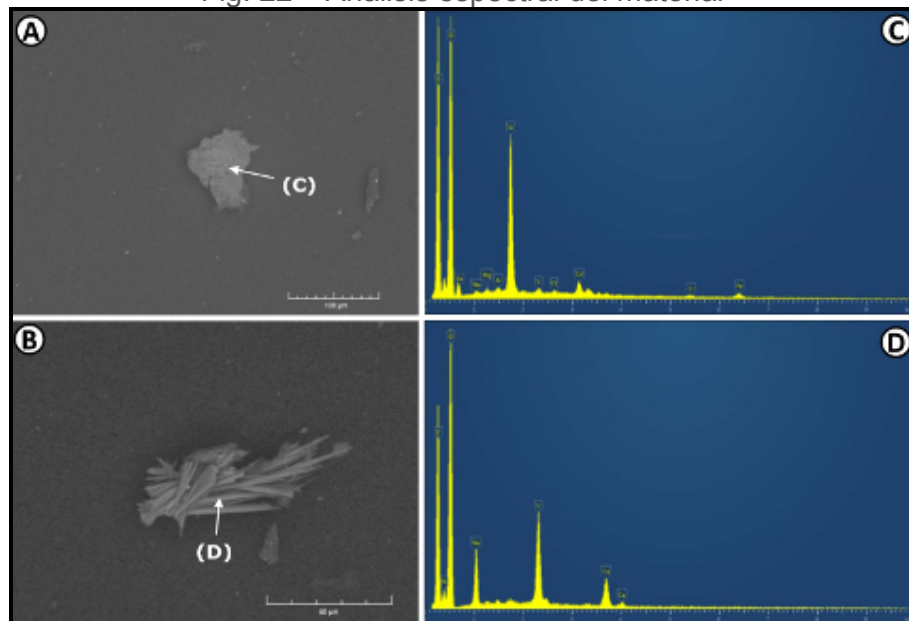
La carcasa de la válvula de derivación fue lavada con solvente, el solvente se recolectó y se hizo pasar por una prueba de filtro encontrando las siguientes partículas.

Fig. 20 – Analisis espectral del material

Fig. 21 – Analisis espectral del material

Fig. 22 – Analisis espectral del material

Fig. 23 – Analisis espectral del material

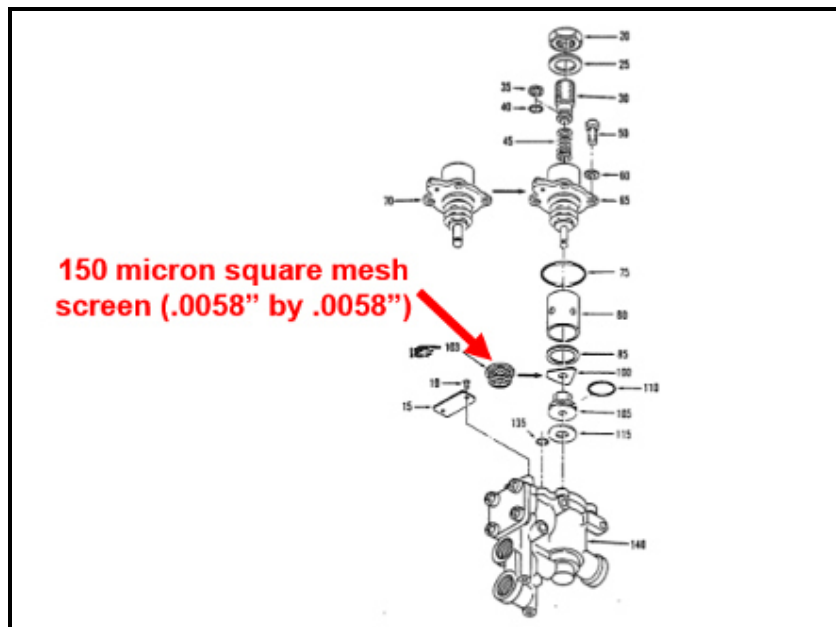
Una válvula de derivación dentro del control de combustible determina la cantidad de combustible en exceso que regresa a la bomba de combustible. La cantidad de combustible derivado es una función de las presiones del combustible ejecutada en la bobina de paso. El combustible de presión P_b , junto con la fuerza de resorte, tienden a forzar hacia abajo la bobina de derivación, lo que provoca el cierre de la válvula y limita la cantidad de combustible que vuelve a la bomba de combustible (Fig. 27). El combustible de presión P_m tiende a forzar la bobina de paso hacia arriba, lo que provoca la apertura de la válvula y aumenta la cantidad de combustible que regresa a la bomba de combustible (Fig. 27). La presión P_b se configura por dos orificios, P1- P_b y P_b -P0. El diámetro de los orificios P1- P_b y P_b -P0 son 0,022"-0,024" y 0,025"-0,027", respectivamente. La presión P_m se configura por el diámetro del inyector del sensor de torque y el orificio P_m -P0. El diámetro del inyector del sensor de torque y el orificio P_m -P0 son 0,042"-0,043" y 0,025"-0,027" (PN 897344-16) o 0,028"-0,030" (PN 897344-17), respectivamente. **Los restos que taponan el orificio P1- P_b o el P_m -P0 tenderán a abrir la válvula de derivación de combustible. Este último caso de una válvula de derivación cerrada podría provocar una aceleración de motor no comandada.**

Fig. 29 – Valvula de derivacion de combustible.
