INFORME FINAL

CIAA-ACCIDENTE-013-2015

BOEING B-737-3K2

OB-2040-P

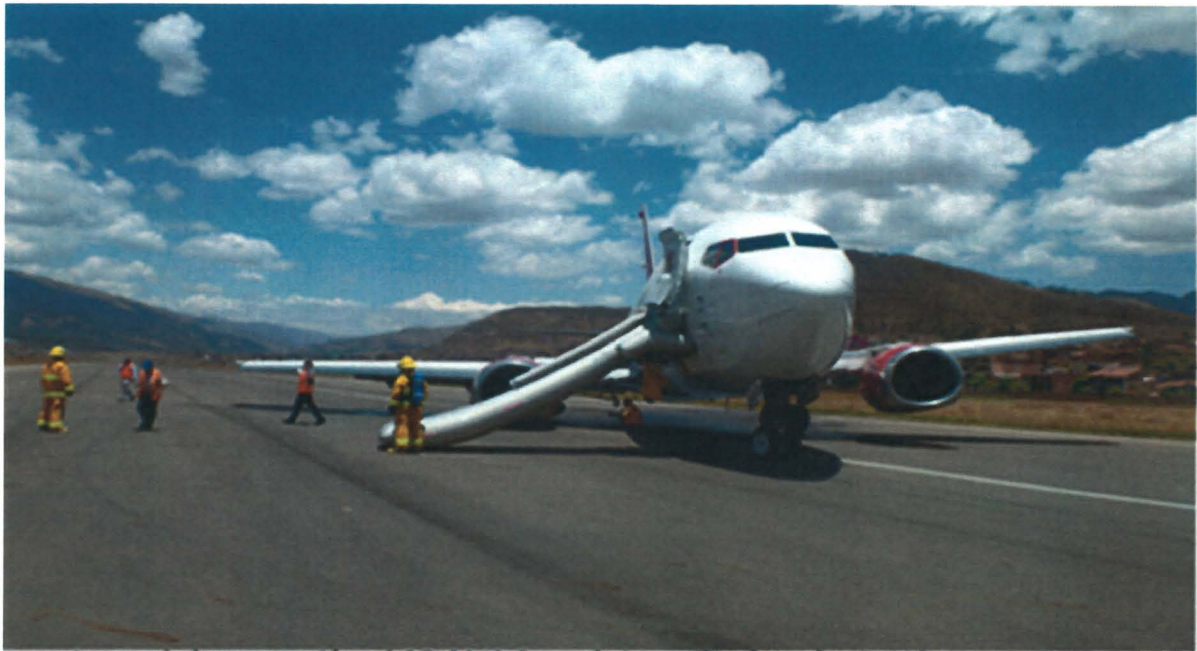
Luego de la evacuación, el OB-2040-P quedó inmóvil en la pista de aterrizaje

1.1.1 En el gráfico siguiente se ha construido con las diferentes evidencias fotográficas e imagen de satélite, el escenario en el cual la aeronave OB-2040-P quedó paralizada por la rotura del Tren Principal Derecho, como se muestra en las fotografías 1 y 2. Asimismo, en la fotografía 3, se muestran las huellas de forma sinusoidal, provocadas por un movimiento lateral oscilante, de los neumáticos N° 1 y 2 del Tren Principal Izquierdo, y en la imagen de satélite del aeropuerto de la ciudad del Cuzco, se muestra la longitud aproximada de estas huellas, sobre la pista, en la cual hizo el aterrizaje la aeronave OB-2040-P.

Fotografías 1 y 2 son vistas de la aeronave y como quedo luego de la ocurrencia del accidente en el lugar que se indica con las flechas de color morado.
