**МЕЖГОСУДАРСТВЕННЫЙ АВИАЦИОННЫЙ КОМИТЕТ**  
**КОМИССИЯ ПО РАССЛЕДОВАНИЮ АВИАЦИОННЫХ ПРОИСШЕСТВИЙ**  
**ОКОНЧАТЕЛЬНЫЙ ОТЧЁТ**  
**ПО РЕЗУЛЬТАТАМ РАССЛЕДОВАНИЯ АВИАЦИОННОГО ПРОИСШЕСТВИЯ**

| Тип воздушного судна | Самолёт Ан-2 |
| Государственный и регистрационный<br>опознавательные знаки | RA-40204 |
| Место происшествия | РФ, Оренбургская область, район г. Гай<br>Координаты: 51°26,365' с. ш., 058°25,511' в. д. |

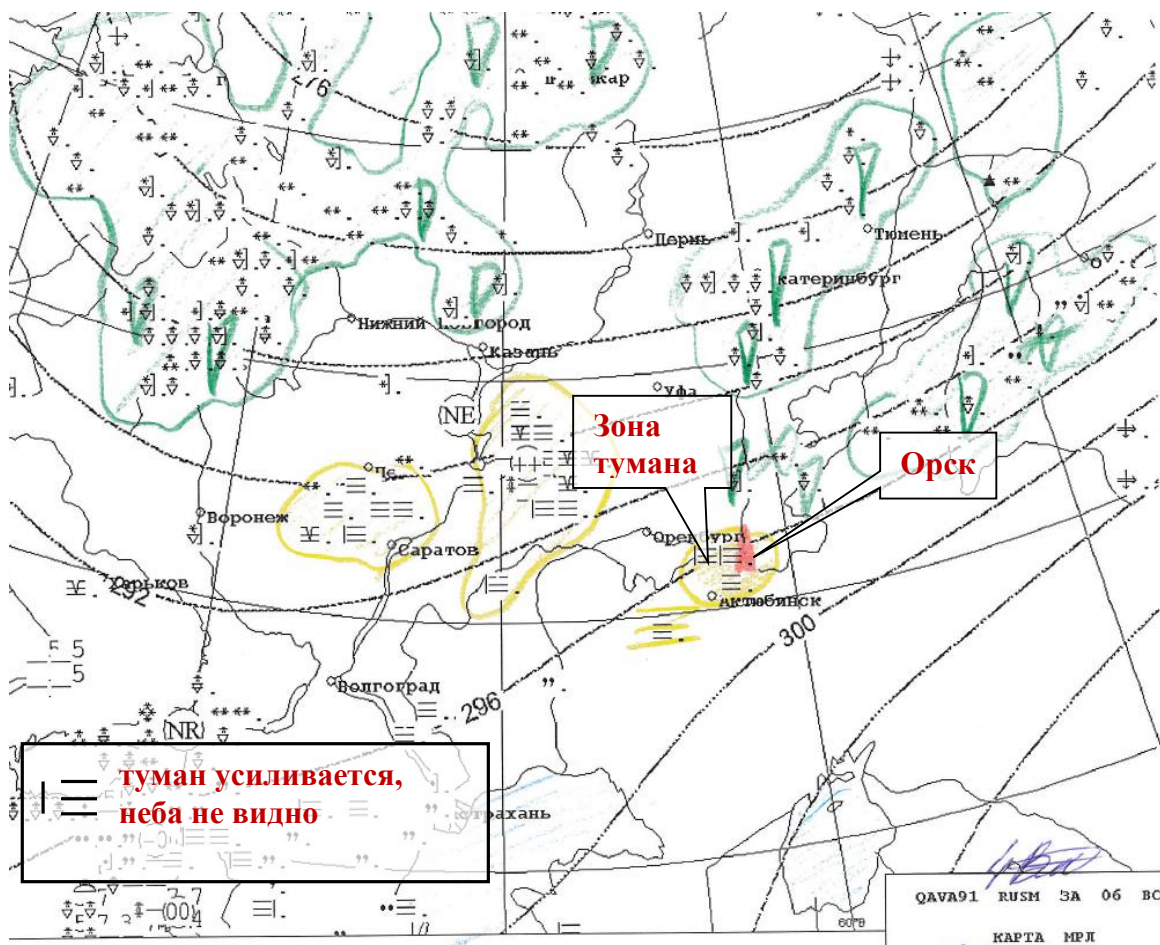
Рис. 6. Карта МРЛ за 06:00 06.02.2016

По картам МРЛ за 03:00 и 06:00 зона туманов располагалась на юге Оренбургской области и со скоростью ~ 40 км/ч, с учетом направления ветра 240-250°, смещалась на районы Орска (Рис. 6).

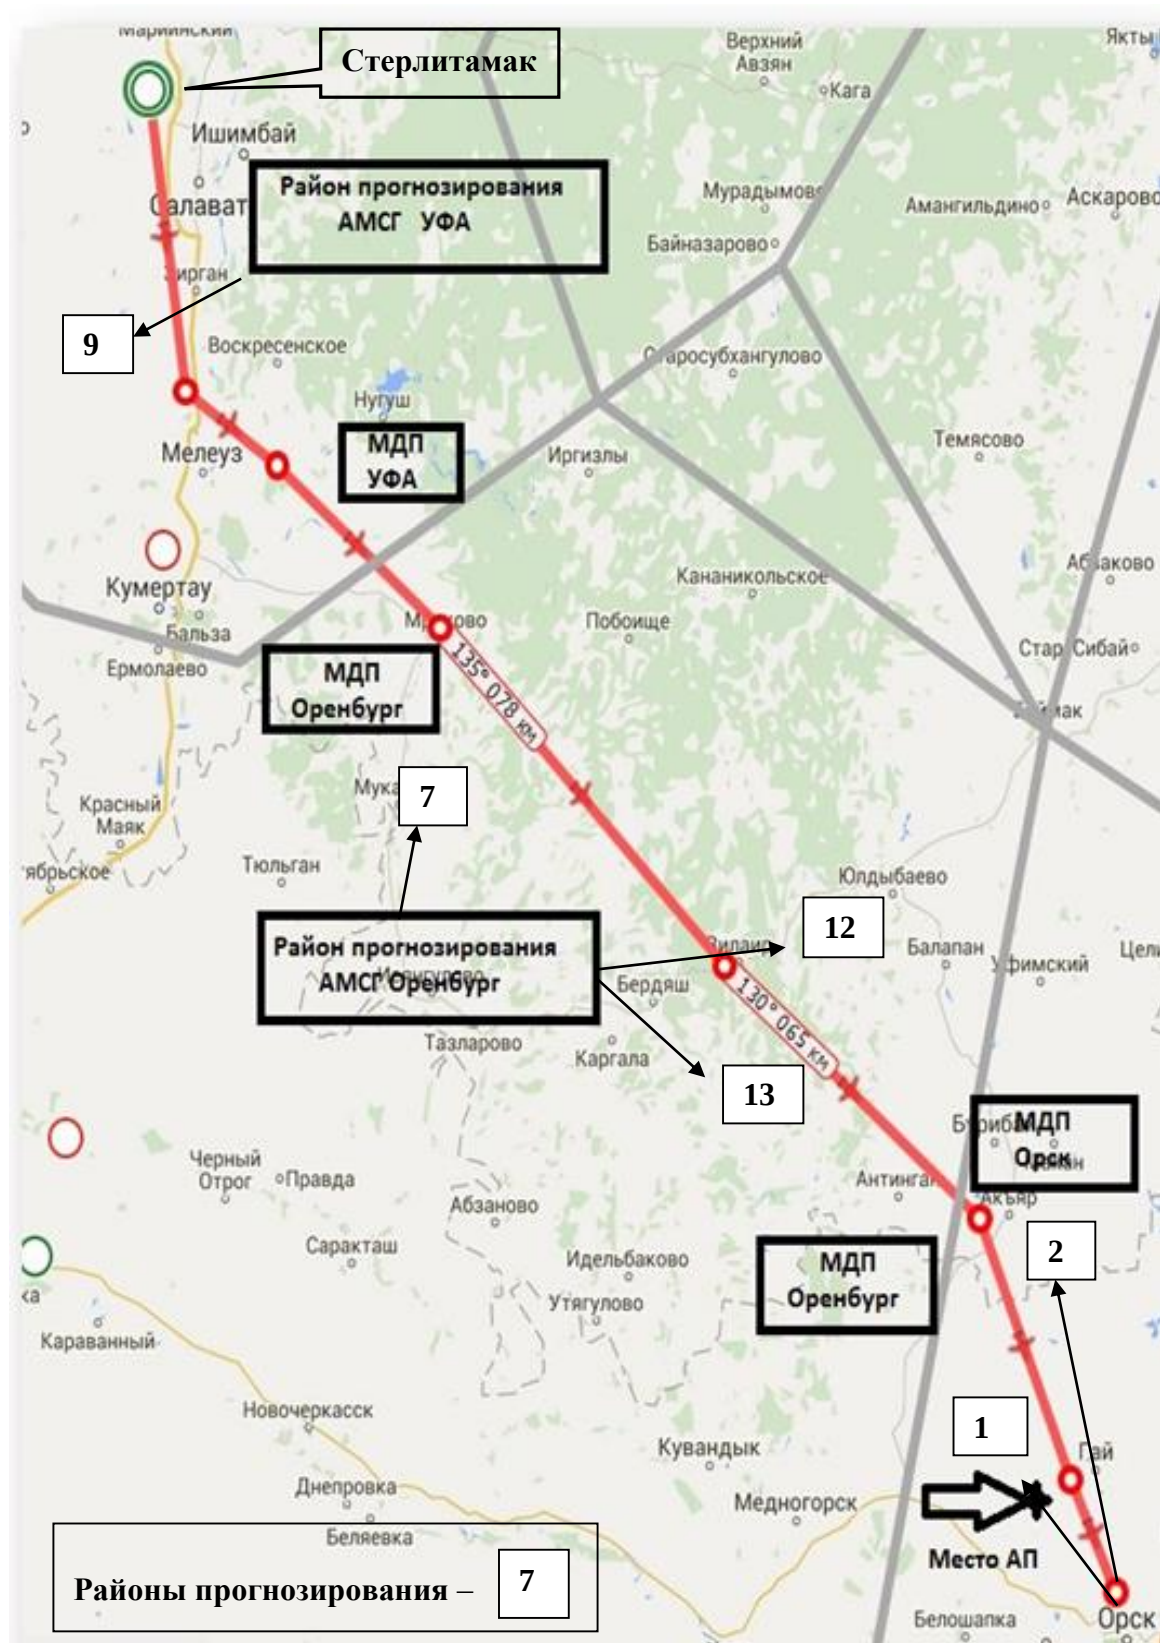
**Рис. 7. Схема полёта ВС по маршруту**

Маршрут полёта проходил по району 9 МДП УФА, по районам 7, 12, 13 МДП Оренбург и районам 1, 2 МДП Орск (Рис. 7).

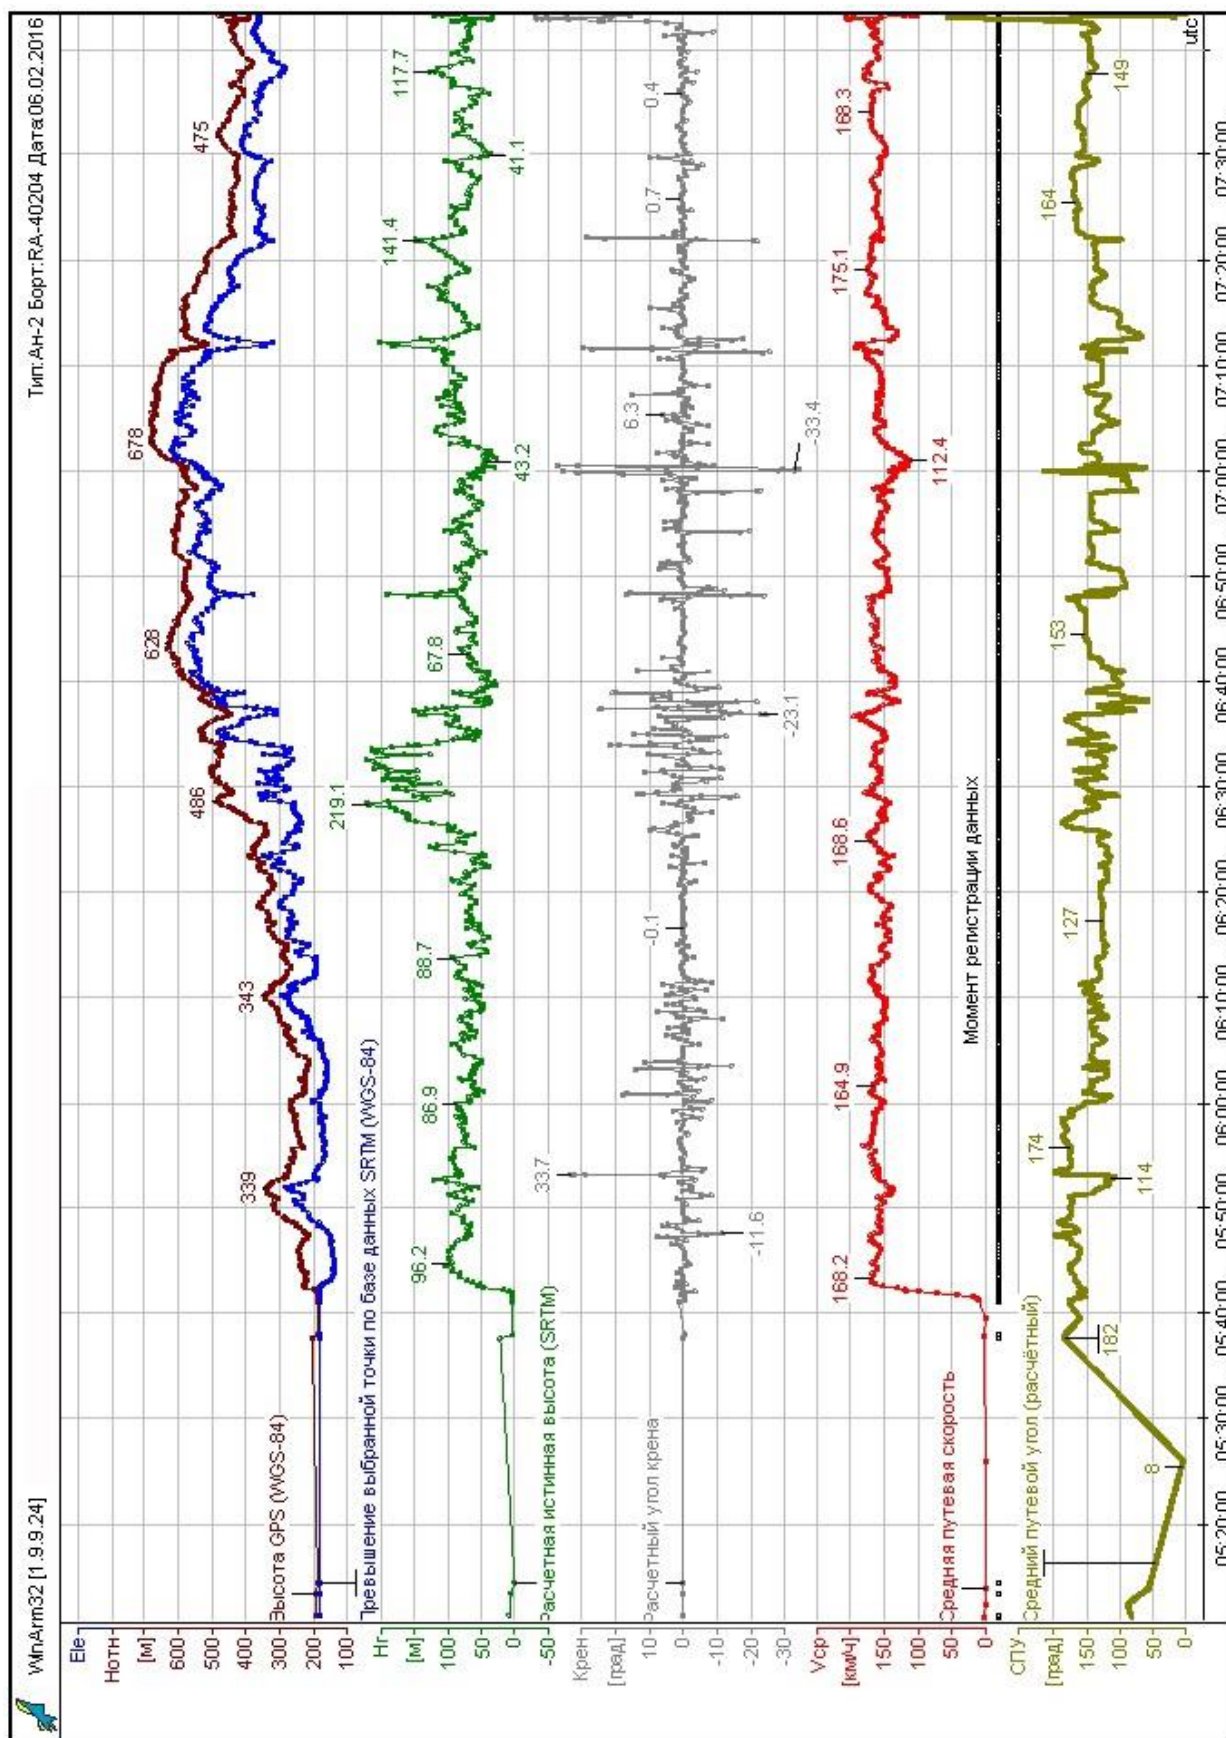
Рис. 11. Параметры аварийного полёта самолёта Ан-2 RA-40204

Для анализа полёта самолёта Ан-2 RA-40204, выполненного 6 февраля 2016 года, по данным GPS-приемника были построены графики изменения параметров (Рис. 11, 12).

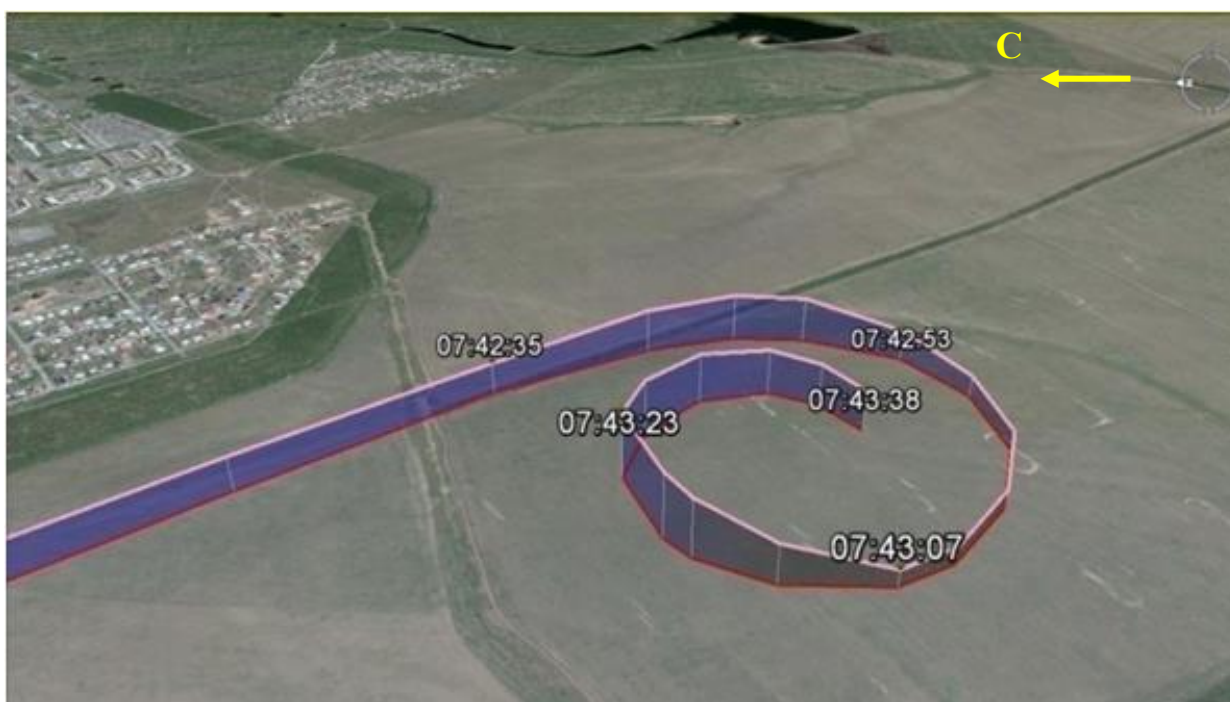
**Рис. 13. Заключительный этап полёта самолёта Ан-2**

В 07:42:35, не долетев до северной окраины Орска около 26 км (около населенного пункта Гай), самолёт начал правый разворот (Рис. 13). В процессе разворота с переменным углом крена (максимальный угол крена более  $45^\circ$ ) истинная высота полёта изменялась в интервале 65 – 35 – 120 – 80 м, соответственно скорость полёта составляла 170–205–105–185 км/ч.

В 07:43:38 запись с GPS приемника прекратилась, к этому моменту времени самолёт развернулся на  $450^\circ$  (Рис. 13). При этом ВС находилось на расчётном путевом угле 245-250° и путевой скорости 185 км/ч.
