INFORME DE SEGURIDAD OPERACIONAL

Matrícula: LV-MCV

Pérdida de control en vuelo

AERONAVE: Mitsubishi MU-2B-26A

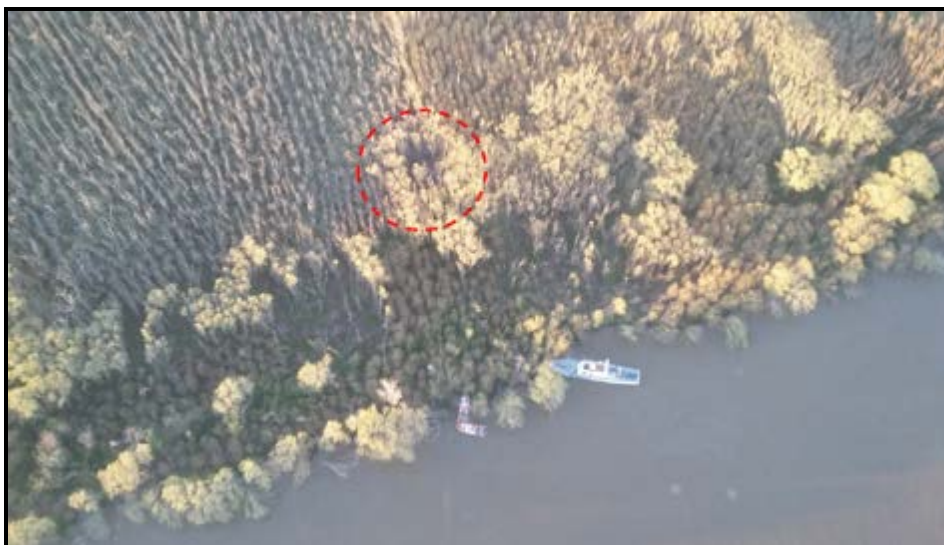
Figura 12. Imagen aérea de la zona de impacto del LV-MCV

Los restos de la aeronave y los daños observados en el follaje en el lugar del accidente sugieren que el LV-MCV impactó contra el terreno con un ángulo de 80° (casi perpendicular al terreno) y a alta velocidad. Las fuerzas del impacto, producto de la elevada energía cinética, provocaron la destrucción total de la aeronave.

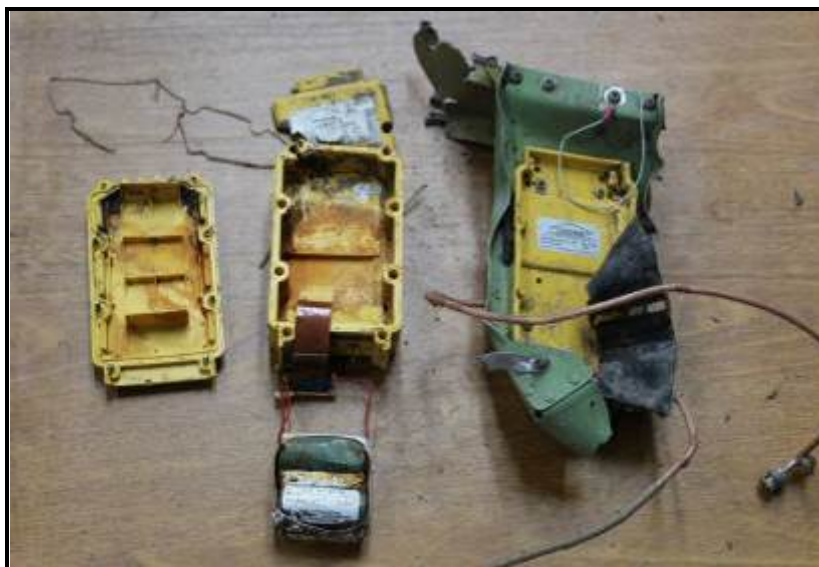
Figura 17. Estado en que fue hallado el ELT

El ARMCC de la Fuerza Aérea Argentina tampoco tenía un registro de la aeronave con el ELT y, por lo tanto, no contaba con pruebas operacionales registradas con anterioridad. Por ello, la investigación no pudo determinar el estado de funcionamiento de la radiobaliza antes del accidente.

Los restos del ELT recuperado fueron enviados al taller aeronáutico de reparación Paéz Aviónica, para realizar una inspección visual de sus componentes, evaluar el estado del material y realizar pruebas de funcionamiento a fin de comprobar su correcta operación previa al accidente. No se pudieron realizar pruebas funcionales debido al alto grado de destrucción.

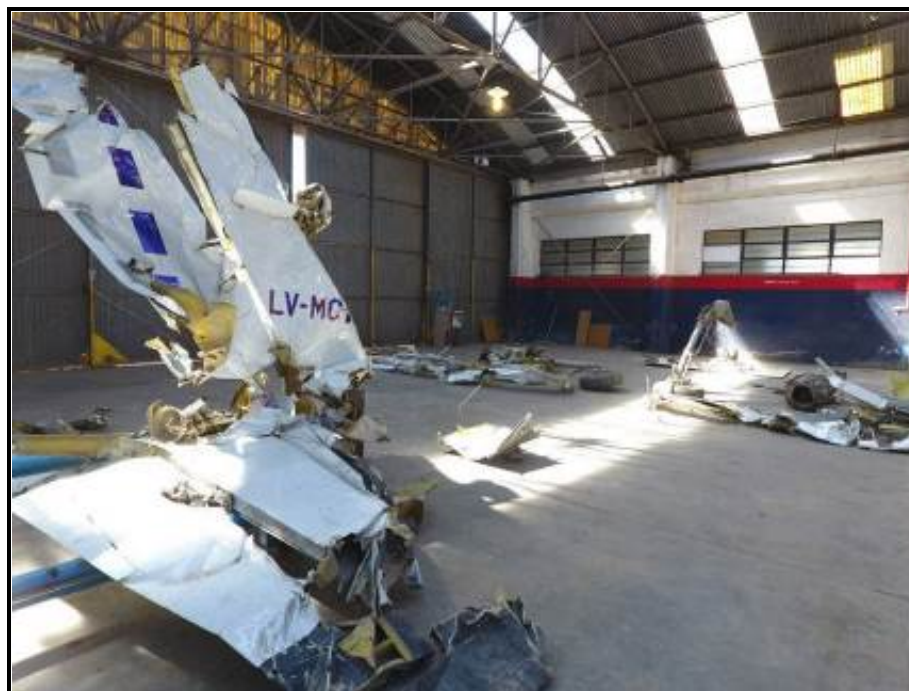
Figura 19. Disposición de los componentes principales realizada en el hangar

Se corroboró que los sinfines de transferencia de movimiento del flap y tren de aterrizaje se encontraban en la posición arriba al momento del impacto. Ambos motores se encontraron separados de las cajas reductoras de hélice (*Propeller Gearbox*, PGB) y registraban daños en toda su estructura y componentes. Además, se encontraban internamente cubiertos de una mezcla de lodo y combustible. En cuanto a los cubos de hélice, se hallaron instalados en sus PGB correspondientes, pero sin ninguna de las palas asociadas. Los motores fueron enviados al fabricante (Honeywell, EE.UU.) para un examen detallado de los daños y para la determinación del empuje al momento del impacto.

El fabricante informó que durante el desarme de ambos motores se determinó que no existieron condiciones preexistentes que pudieran haber afectado su desempeño. Además, los daños observados indican que ambos motores se encontraban generando potencia al momento del impacto.

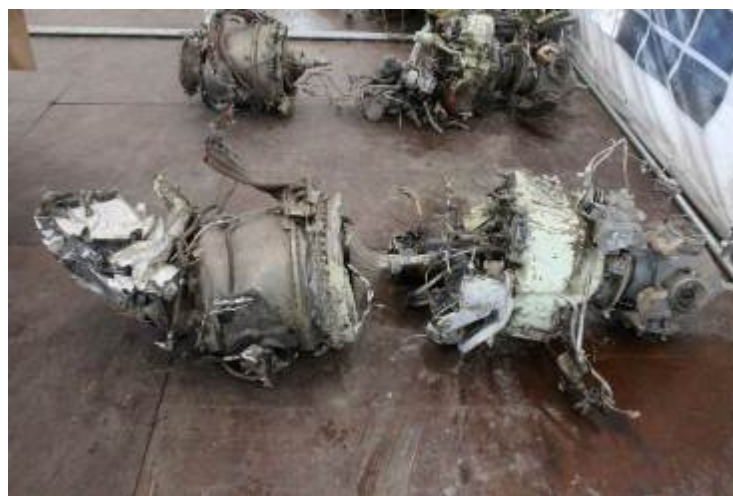
Figura 2. Disposición inicial de los motores para su identificación y catalogación

Como parte del proceso inicial de investigación se procedió a la identificación de los componentes principales, inspección visual de cada uno de ellos y limpieza general de los conjuntos. Como se aprecia en la figura 2, ambos motores fueron hallados con los cubos de hélice instalados y sin ninguna de las palas. De acuerdo a lo observado macroscópicamente, la totalidad de los puños de las palas se fracturaron producto del impacto de la aeronave contra el terreno.

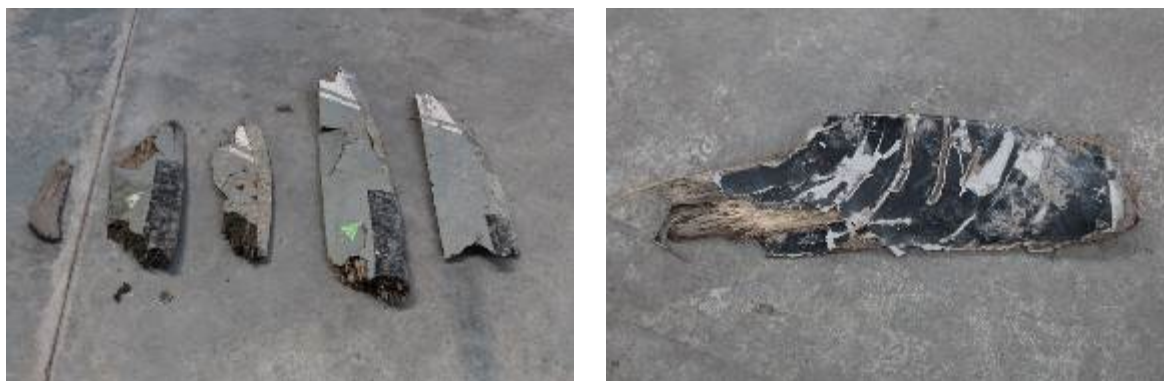
Con respecto a las hélices, solo fue posible hallar fragmentos de las palas. Debido a que eran de material compuesto, así como a la gran energía de impacto, se produjo su destrucción total. En solo uno de ellos se pudo observar un patrón de marcas coincidentes con el sentido de giro de las hélices.

Figura 8. Fragmentos de pala y de las marcas que evidencian el giro de la hélice al momento del impacto

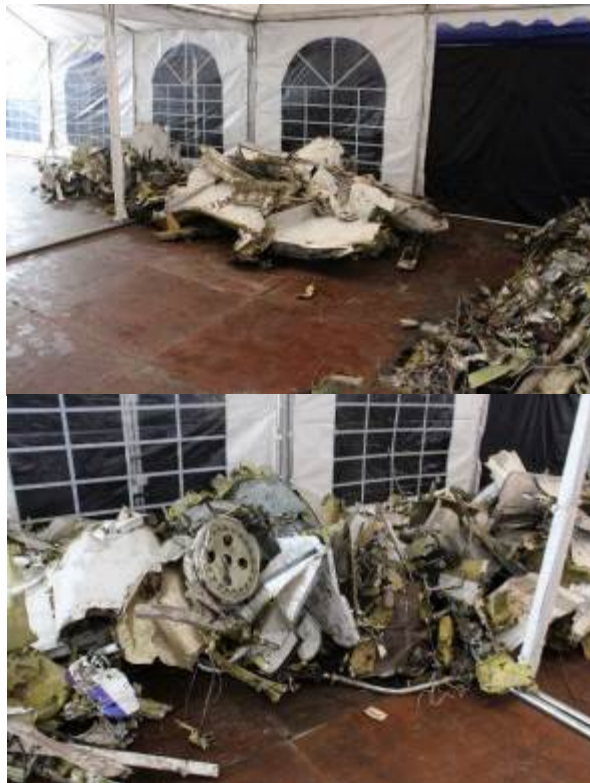
Para una mejor comprensión de su actuación, cada una de las partes fue dispuesta en el suelo del hangar, simulando la posición en que se encontraba instalada en la aeronave. Con el objetivo de determinar potenciales fallas estructurales en vuelo, se observó cada una de las fracturas de los herrajes y dispositivos de control sujeción de las partes móviles. De esa observación se pudo determinar de modo macroscópico que todos los patrones de fractura correspondían a un modo de fallo dúctil. Asimismo, todas las fracturas se produjeron por la aplicación de distintas cargas por encima del umbral de resistencia de cada uno de los componentes. No fueron observados patrones de fractura o falla que se correspondieran con mecánicas de daño de avance progresivo. Estos hallazgos permiten inferir que no hubo desprendimiento en vuelo de ningún componente de la aeronave.

Figura 9. Estado inicial de los componentes de control y superficies principales, luego de la primera limpieza, previamente a su catalogación

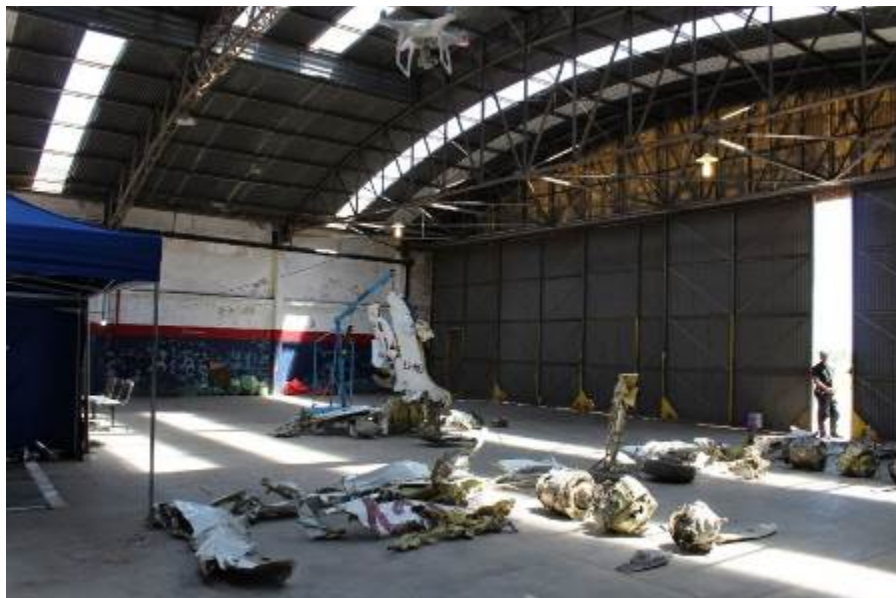
Figura 10. Presentación de los restos principales de la aeronave

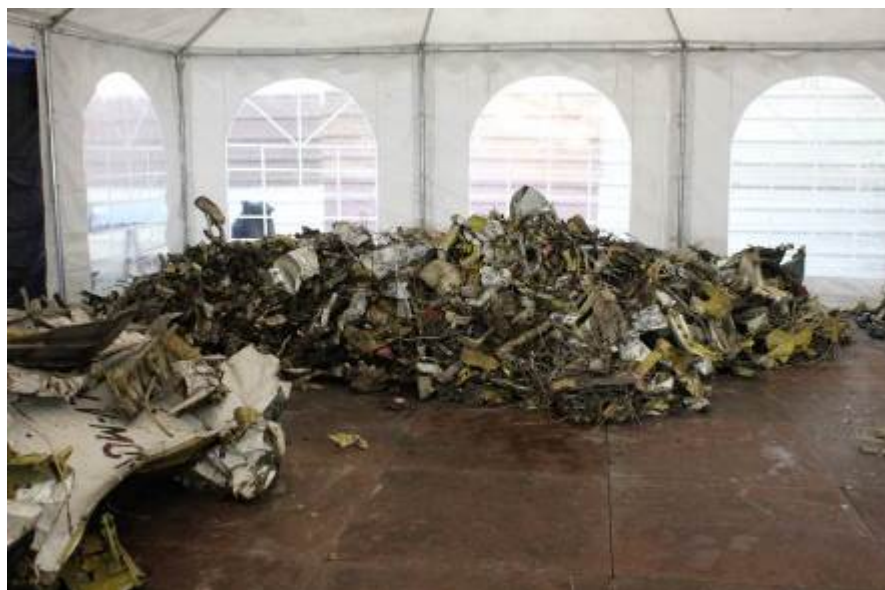
Los restos generales del fuselaje fueron colocados en el hangar de SADF para su limpieza e identificación (ver figura 11). Recibieron tratamiento de fumigación esterilizante, ante el riesgo de contaminación biopatológica que poseían. Una vez limpios y secos, se procedió a la evaluación de los restos principales. No se detectaron indicios de fallos previos al impacto que pudieran indicar cualquier tipo de anomalía en la aeronave antes del accidente.

Figura 11. Restos generales del fuselaje y demás sistemas de la aeronave previamente a su preservación e identificación

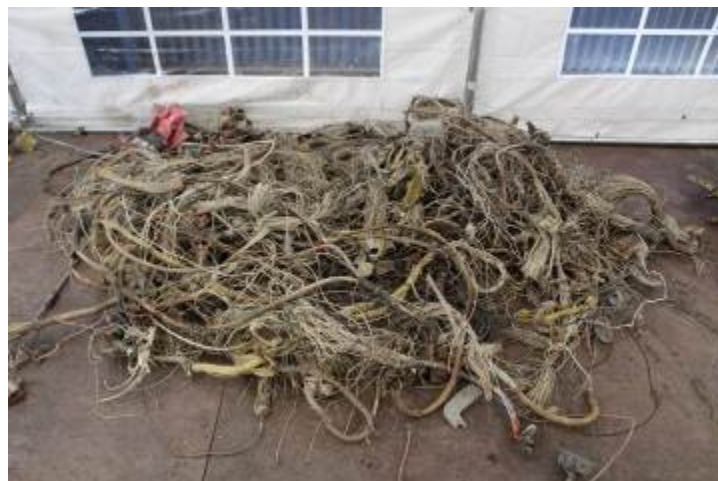
Los equipos rescatados recibieron el mismo tratamiento que los restos de la aeronave en cuanto a su limpieza y descontaminación (ver figura 12). Debido al grado de destrucción de los mismos, no fue posible determinar estados de indicación, estado de servicio, continuidad de conducción eléctrica, etcétera.

Figura 13. Restos generales del encablado de la aeronave

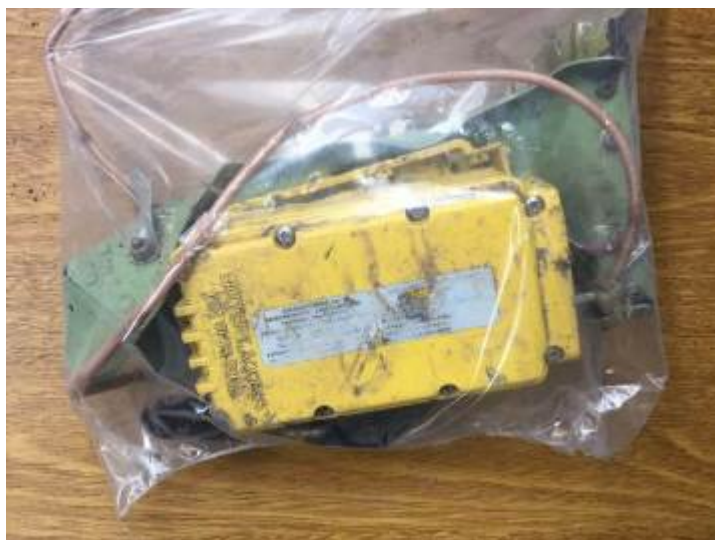
De los restos de la aeronave fue recuperado, con un alto grado de destrucción, el ELT Artex P/N 453-6603, S/N 197-06896, con código de identificación D7A64 A6F62

7BAF1 (ver figura 14). Con la autorización del juzgado interviniente se trasladó el equipo al taller Paez Aviónica para su prueba funcional. No pudo realizarse ninguna comprobación debido al alto grado de deterioro y la falta del dispositivo “g-switch”. Sí se corroboró el correcto estado del conjunto de baterías.

Figura 14. Equipo ELT preservado y analizado en taller externo

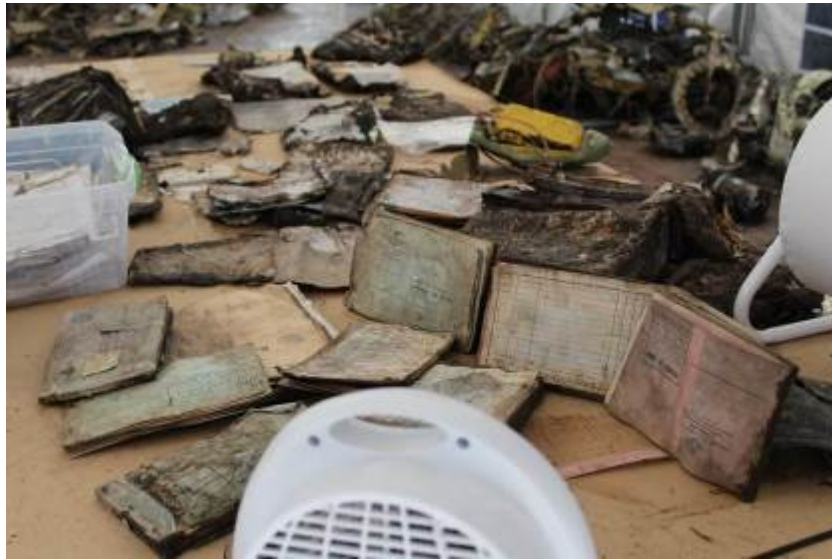
Entre los restos de la aeronave se halló una gran cantidad de documentación técnica aeronáutica y personal del piloto y los acompañantes. Todos los documentos recuperados se encontraban en un estado avanzado de deterioro y con signos de putrefacción, producto de la gran cantidad de días en inmersión. Por lo tanto, se procedió a realizar el correspondiente tratamiento de limpieza y desinfección. A través de diferentes medios se los secó e individualizó. También se registraron los datos relevantes (ver figura 15).

Figura 15. Proceso de secado y registro de la documentación técnica

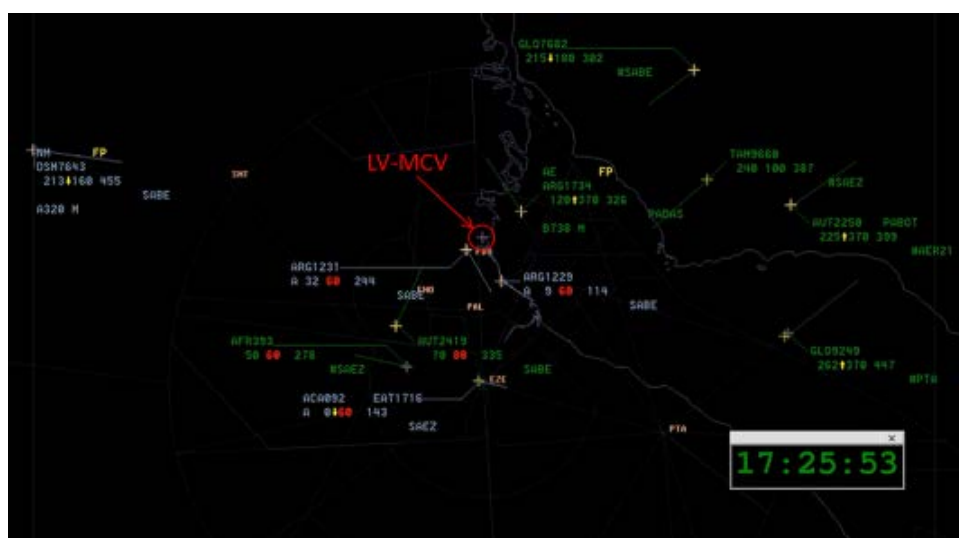
3) Radar INVAP Quilmes. Este radar se encuentra ubicado en el predio del aeródromo de Quilmes. Se comprobó que sólo detectó al LV-MCV en una única vuelta de antena (*plot*), a las 17:25:53 horas, pero dado que el sistema AirCon no llegó a validar el dato (*track*) –puesto que requiere captar a la aeronave en 3 barridos consecutivos del radar– éste no fue presentado en la pantalla del controlador. A partir del mismo estudio realizado para el radar INDRA de Ezeiza, se obtuvieron resultados también similares con respecto a la altitud de detección de las aeronaves que despegaron por la cabecera 05 de SADF.

Figura 40. Único *plot* del LV-MCV por parte del radar INVAP de Quilmes

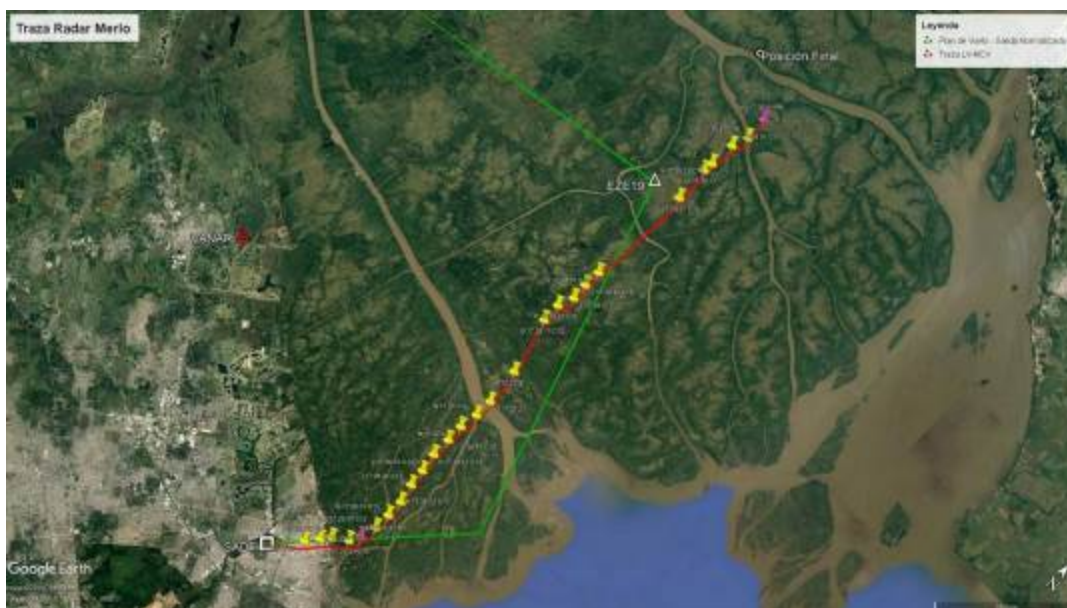
Figura 41. Trazo del vuelo del LV-MCV generada a partir de la información registrada por el radar INVAP de Merlo

En base a la información registrada por el radar INVAP de Merlo, existieron dos barridas de antena donde el *transponder* no emitió respuesta, pero el radar primario sí detectó la aeronave. Estas detecciones ocurrieron a las 17:25:41 horas y 17:30:51 horas (última detección de la aeronave) y mostraron a la aeronave a 400 y 900 pies de altura respectivamente.

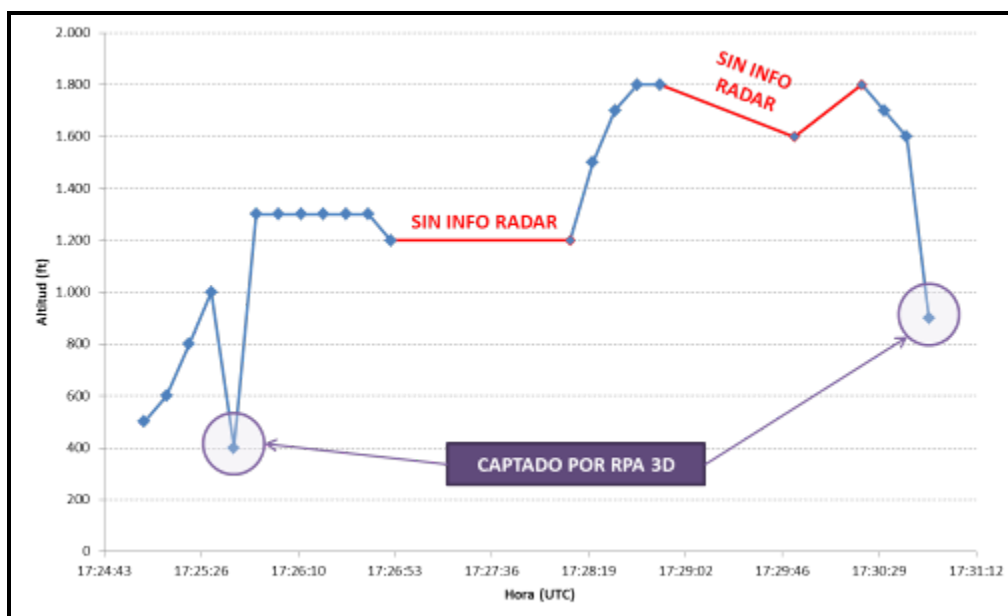
Figura 42. Altitud del LV-MCV generada a partir de la información registrada por el radar INVAP de Merlo

Debe recordarse que la altura registrada por el radar primario se basa en un cálculo trigonométrico y no en una respuesta del *transponder*. Por ende, de no estar correctamente calibrado el instrumento de medición puede existir cierto sesgo o error a la hora de la estimación de altura. En el caso del LV-MCV, la primera detección con el radar primario mostró a la aeronave con 400 pies de altura, pero considerando las respuestas del *transponder* instantes antes y después, puede inferirse que dicha estimación era incorrecta. Por ello, no puede considerarse como fehaciente la última detección del radar primario a las 17:30:51 horas, a 900 pies de altura.

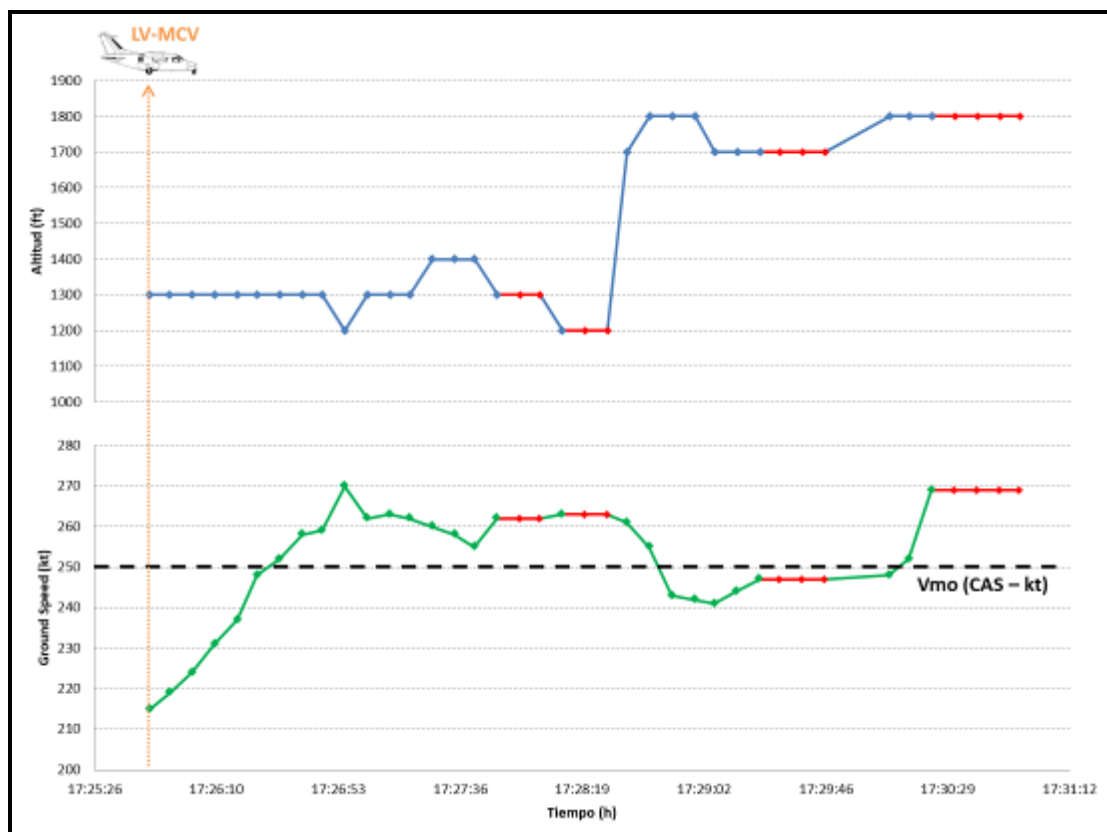
Figura 43. Altitud y velocidad con respecto a tierra (*ground speed*) del LV-MCV generada a partir de la información registrada por el radar Thomson de Ezeiza

En contraste con el radar de Merlo, el radar Thomson de Ezeiza detectó la aeronave por primera vez aproximadamente 40 segundos más tarde, a las 17:25:46 horas y respondiendo con 1300 pies de altitud. El último contacto radar se produjo a las 17:30:23 horas, respondiendo con 1.800 pies de altitud.

Como se aprecia en la figura anterior, los cambios de altitud fueron aparejados de cambios en la velocidad de la aeronave.

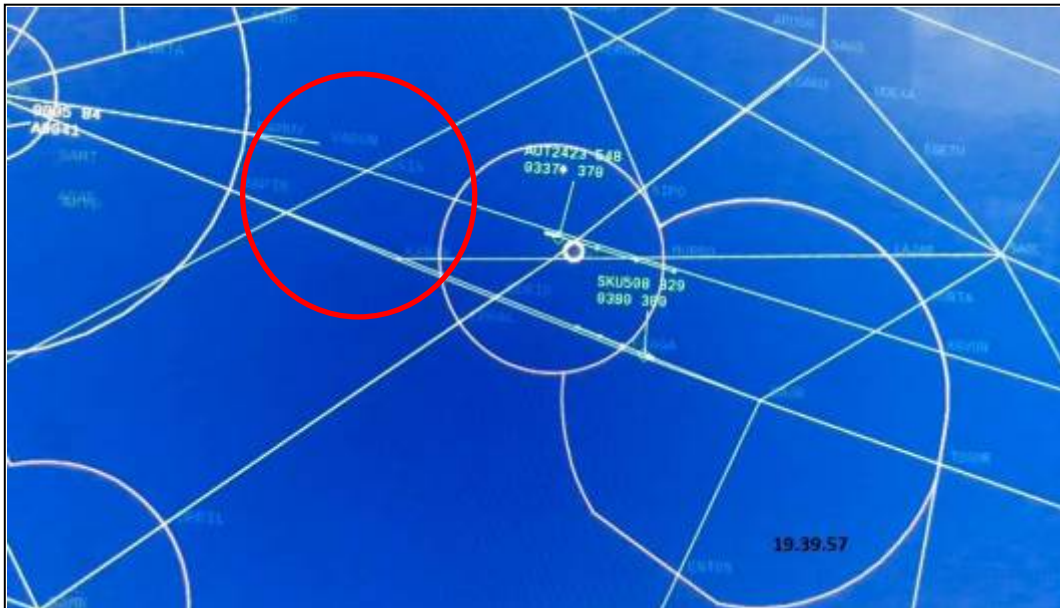
La investigación constató que las intermitencias observadas en tierra del sistema *transponder* de la aeronave ocurrieron también en otros vuelos realizados en diferentes días, inclusive dentro de otras dependencias de control de tránsito aéreo y con otros radares asociados.

Figura 47. Pérdida de visualización del LV-MCV en la pantalla radar (19:39:57 horas)

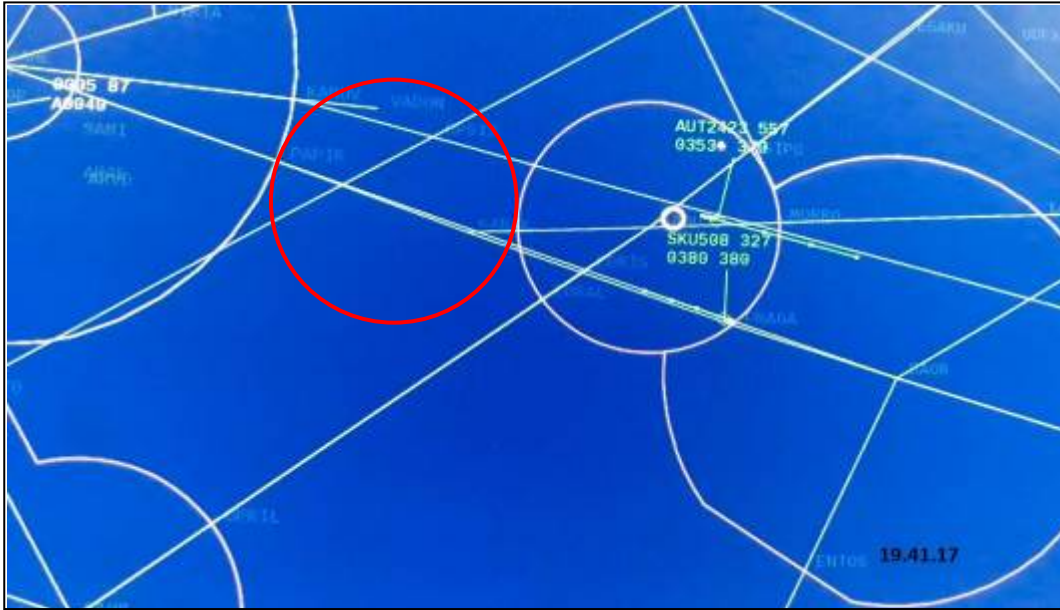
Figura 50. Pérdida de visualización del LV-MCV en la pantalla radar (19:41:17 horas)

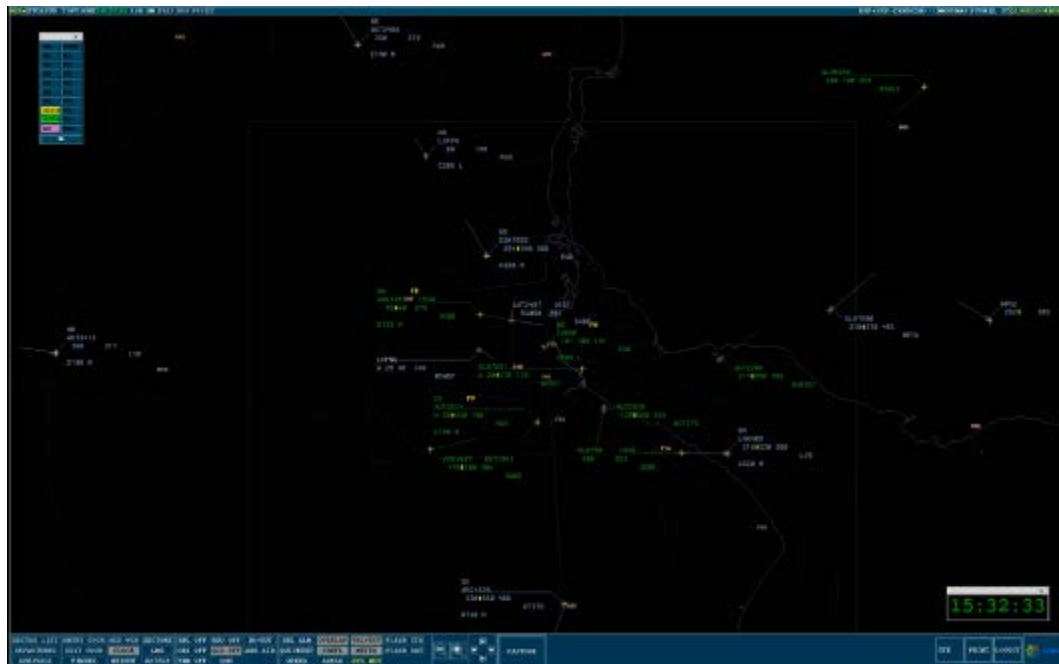
Figura 56. Pérdida de visualización del LV-MCV en la pantalla radar (15:32:33 horas)

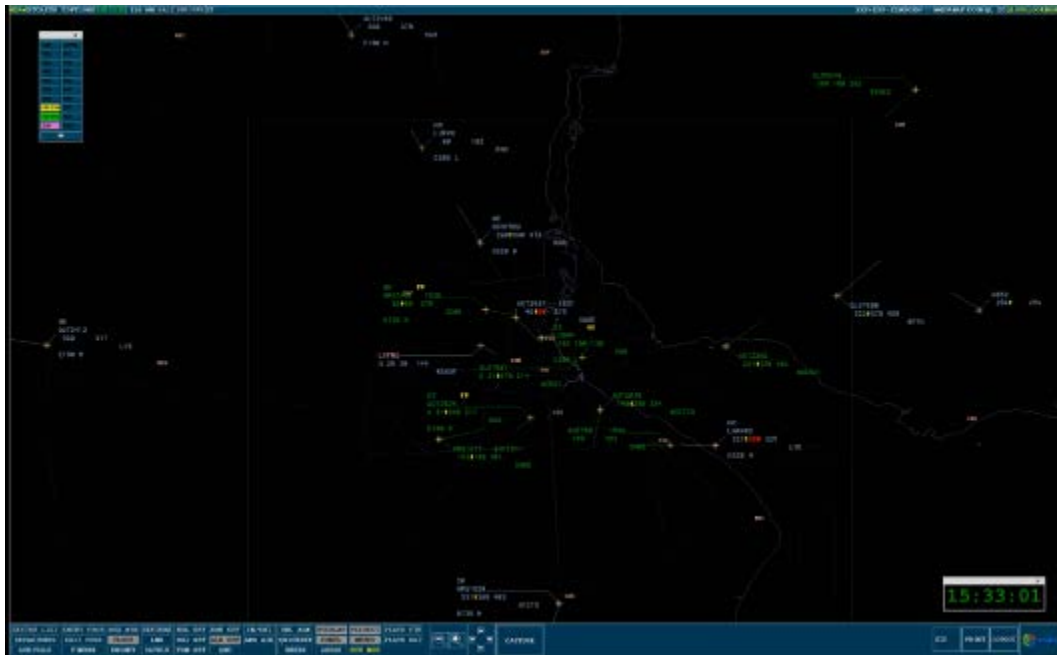
Figura 58. Pérdida de visualización del LV-MCV en la pantalla radar (15:33:01 horas)

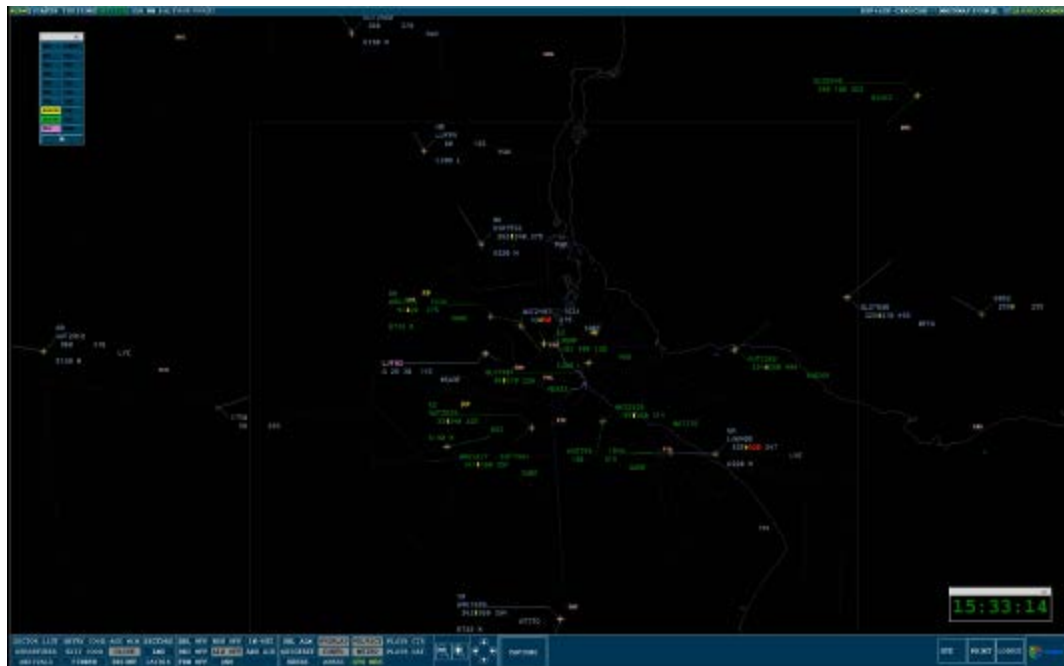
Figura 60. Pérdida de *plot* del LV-MCV en la pantalla radar (15:33:14 horas)

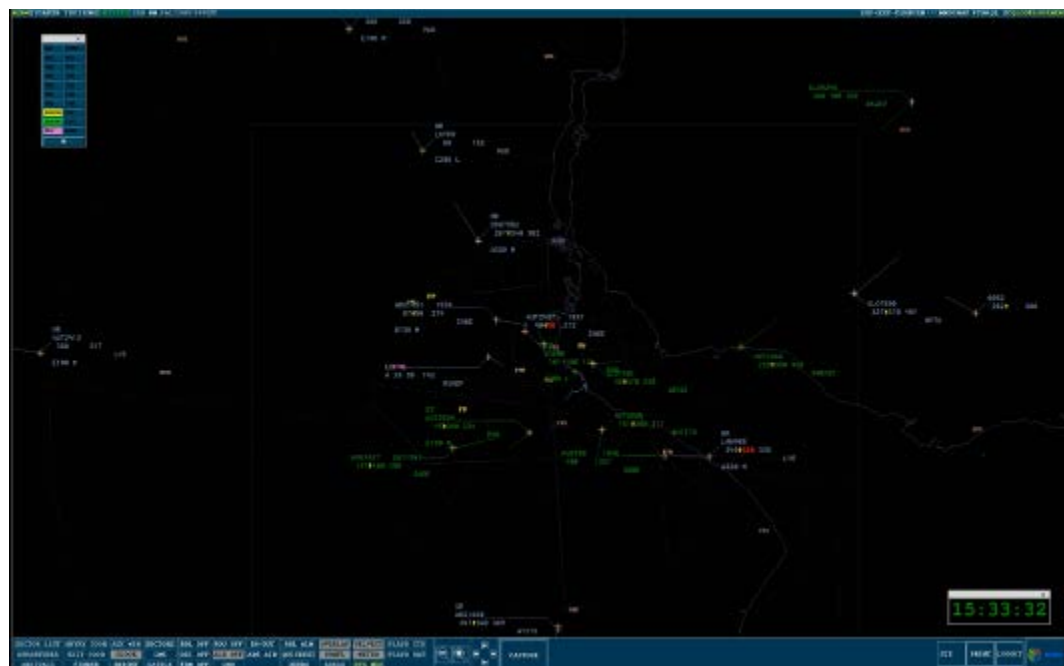
Figura 61. Pérdida de visualización del LV-MCV en la pantalla radar (15:33:32 horas)

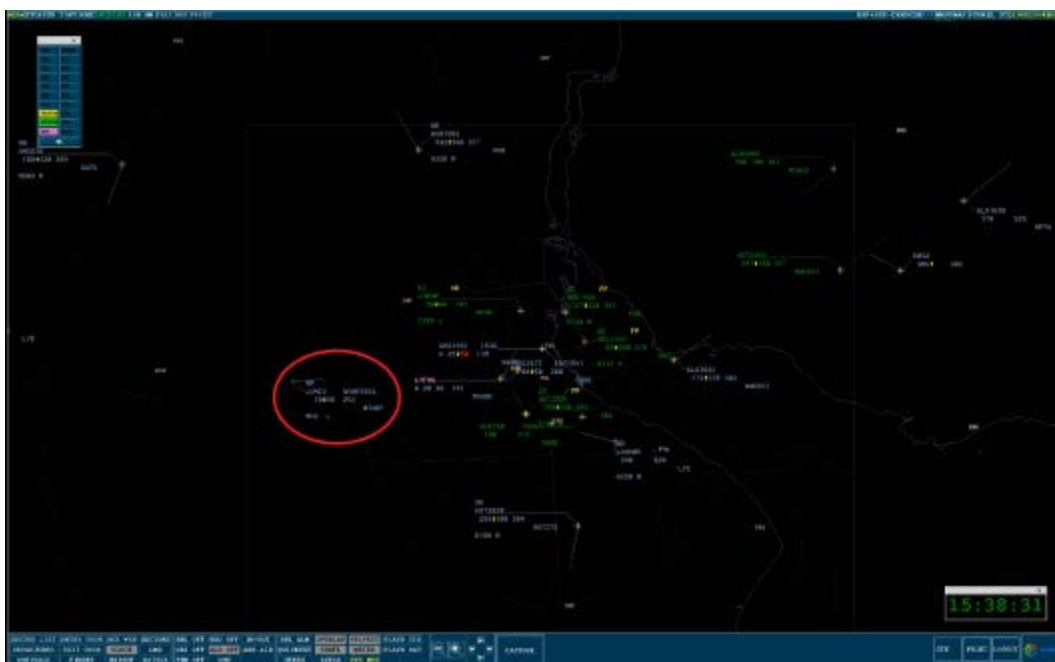
Figura 64. Pérdida de *plot* del LV-MCV en la pantalla radar (15:38:31 horas)

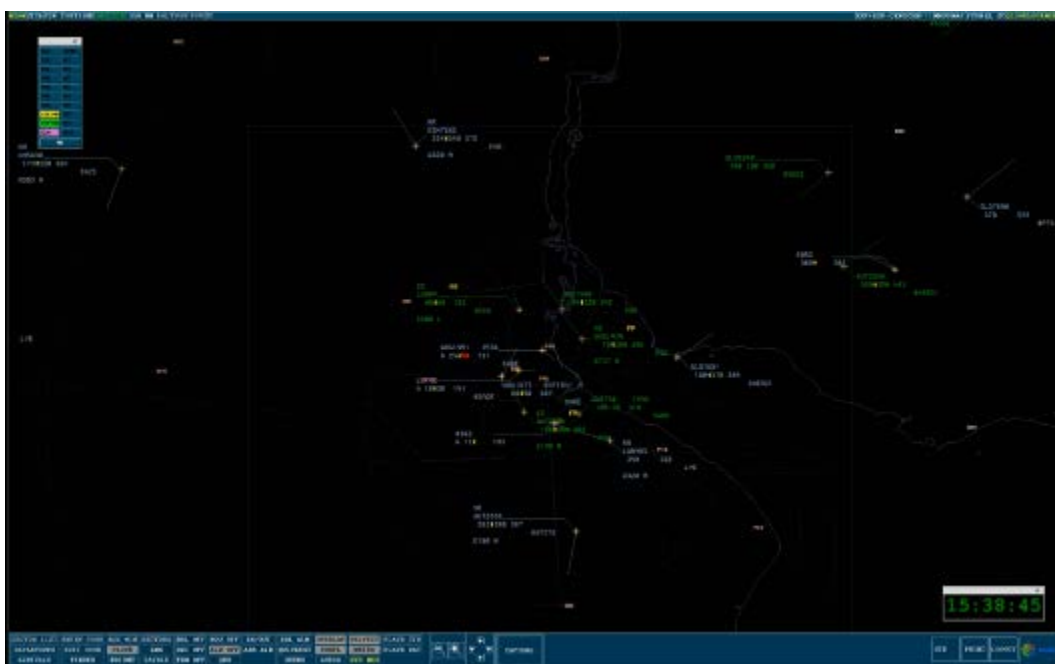
Figura 65. Pérdida de visualización del LV-MCV en la pantalla radar (15:38:45 horas)

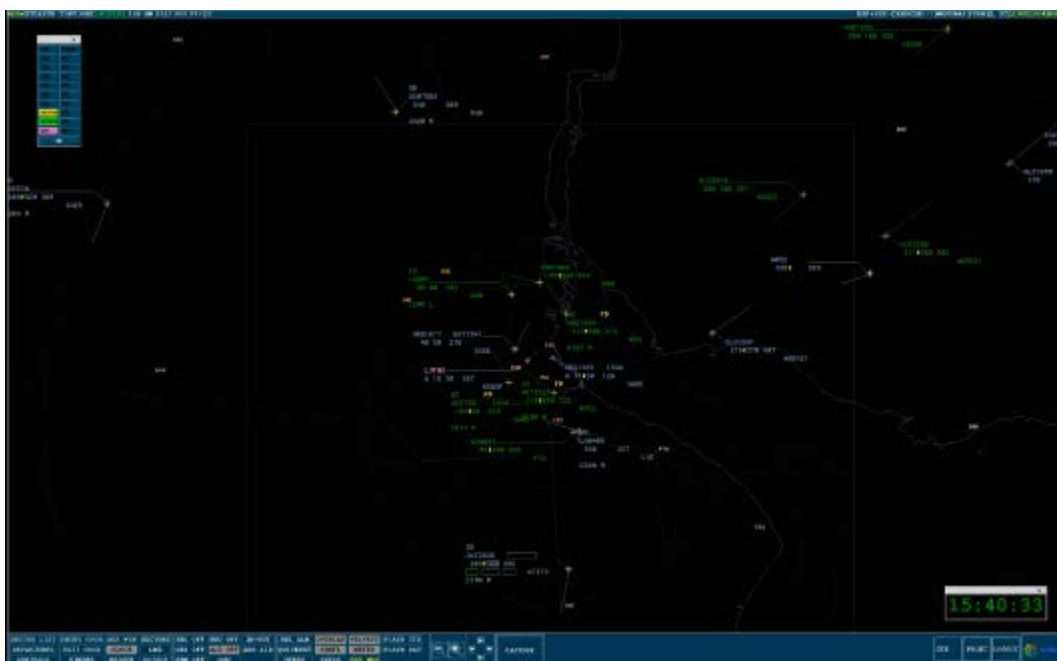
Figura 67. Pérdida de visualización del LV-MCV en la pantalla radar (15:40:33 horas)

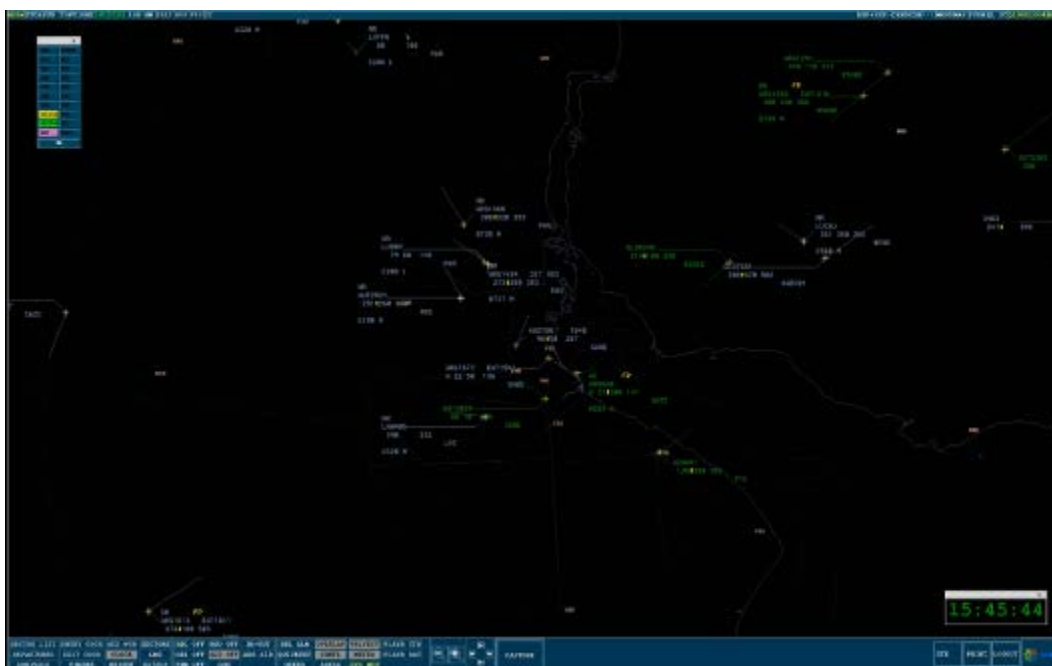
Figura 69. Pérdida de visualización del LV-MCV en la pantalla radar (15:45:44 horas)

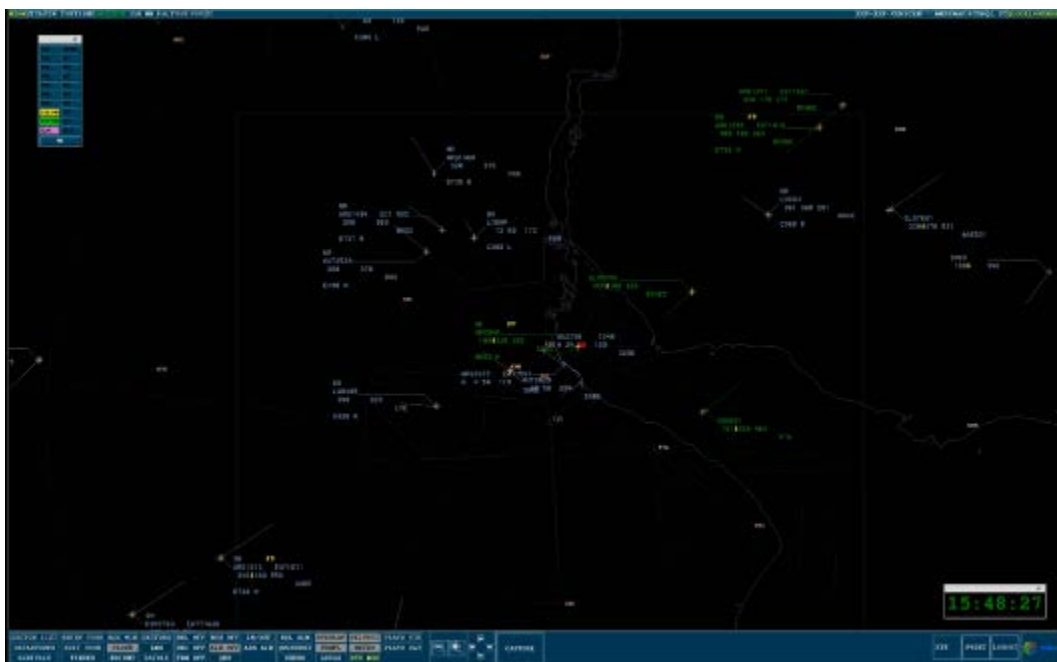
Figura 71. Pérdida de visualización del LV-MCV en la pantalla radar (15:48:27 horas)

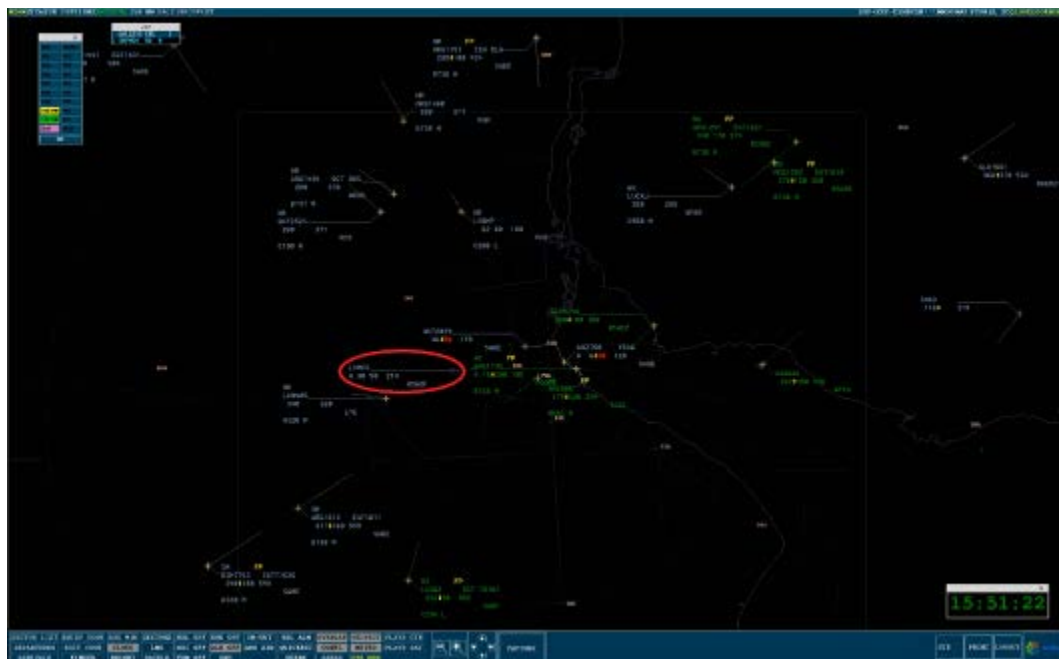
Figura 73. Pérdida de *plot* del LV-MCV en la pantalla radar (15:51:22 horas)

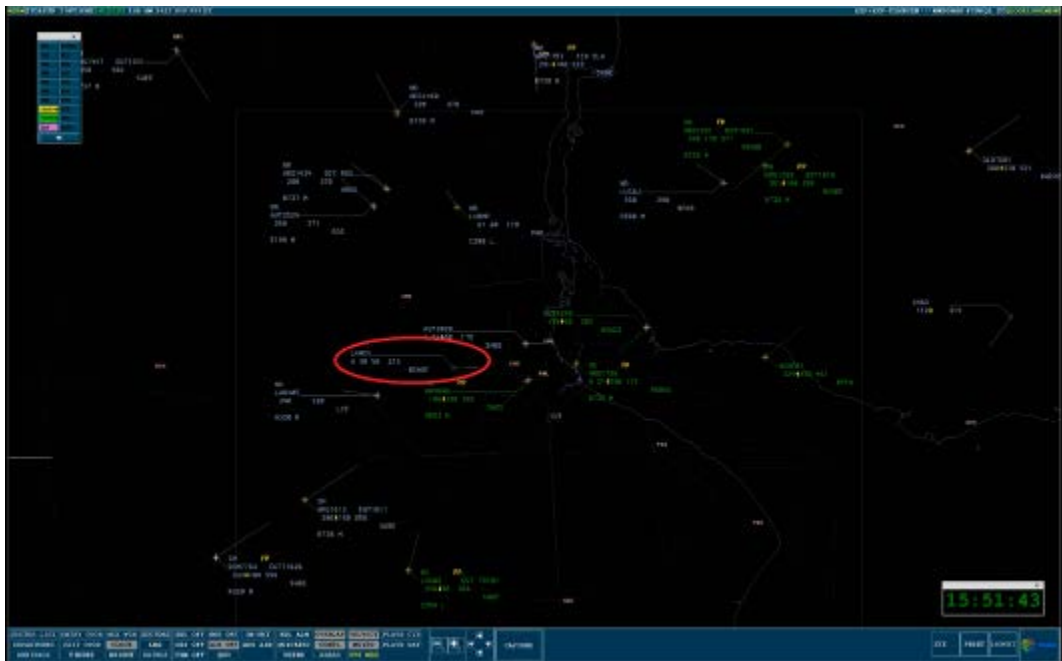
Figura 75. Pérdida de *plot* del LV-MCV en la pantalla radar (15:51:43 horas)

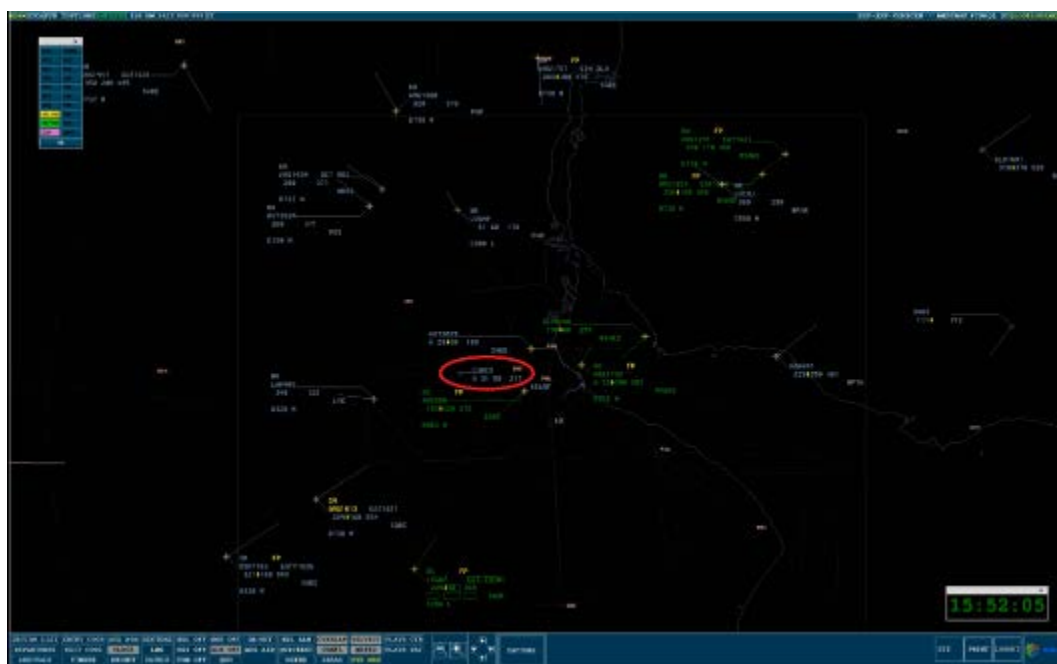
Figura 77. Pérdida de *plot* del LV-MCV en la pantalla radar (15:52:05 horas)
