INFORME FINAL

ACCIDENTE DE AVIACIÓN

005-2017

BOEING B737-3M8

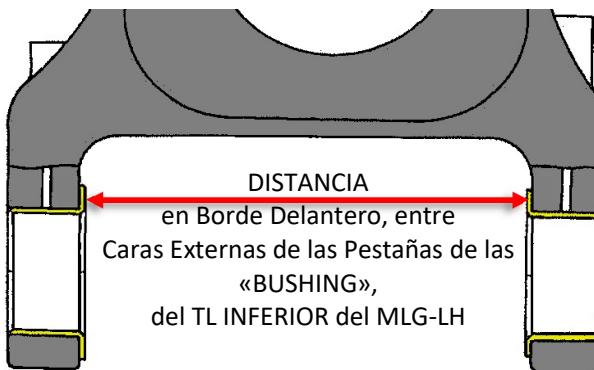
- Se verificó la distancia entre las Caras Externas de las Pestañas de las «BUSHING» de los Terminales Posteriores de los TL SUPERIOR e INFERIOR (Bordes posterior, superior, delantero e inferior de las pestañas). **La máxima distancia para servicio es de 6.382 pulg.**
- Las mediciones en el TL INFERIOR del MLG-LH excedieron el límite máximo de servicio en los cuatro bordes.
- Las mediciones en el TL INFERIOR del MLG-RH no excedieron los límites, fueron ligeramente menores que el límite máximo de servicio, (se aprecia en la figura 8).

NOTA: Lo registrado en color rojo, representa medidas fuera de tolerancia

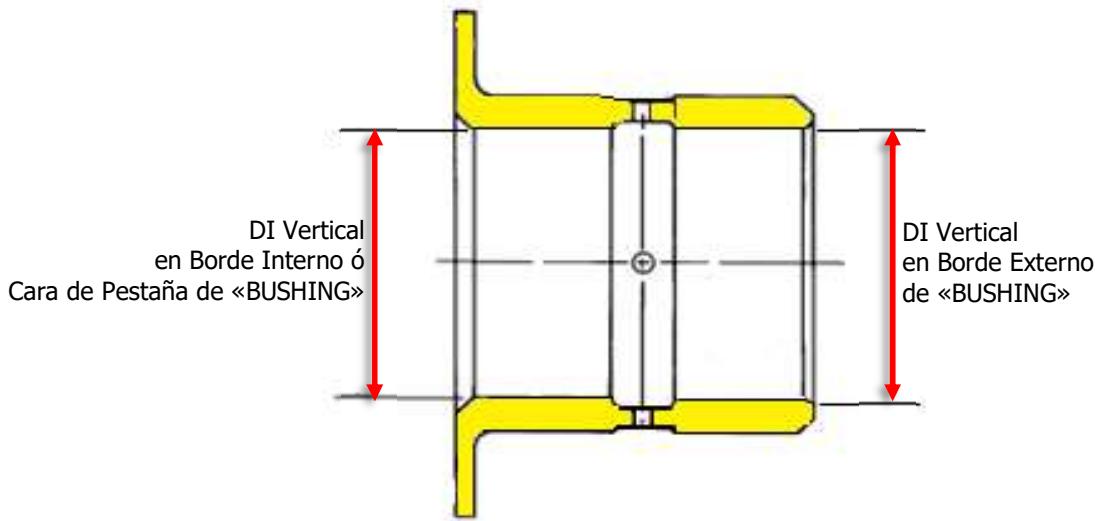
2º El Diámetro Interior (DI) de cada «BUSHING» de los Terminales Posteriores, en los TL SUPERIOR e INFERIOR de cada MLG se midieron en planos horizontal y vertical. (Ver TABLA 2):

- Todos los DI excedieron el límite $DI_{MÁXIMO DESPUÉS de REPARACIÓN de TL} = 1.719$ pulg. Valor según CMM Boeing (Repair 32-16-01, Fig 625).
- Todos los DI excedieron el límite $DI_{IB MÁXIMO} = 1.752$ pulg. Valor según AMM Boeing (MLG TL LIMITES DE DESGASTE, Figura 601/32-11-51-990-802, Tabla de la hoja 3 de 3).

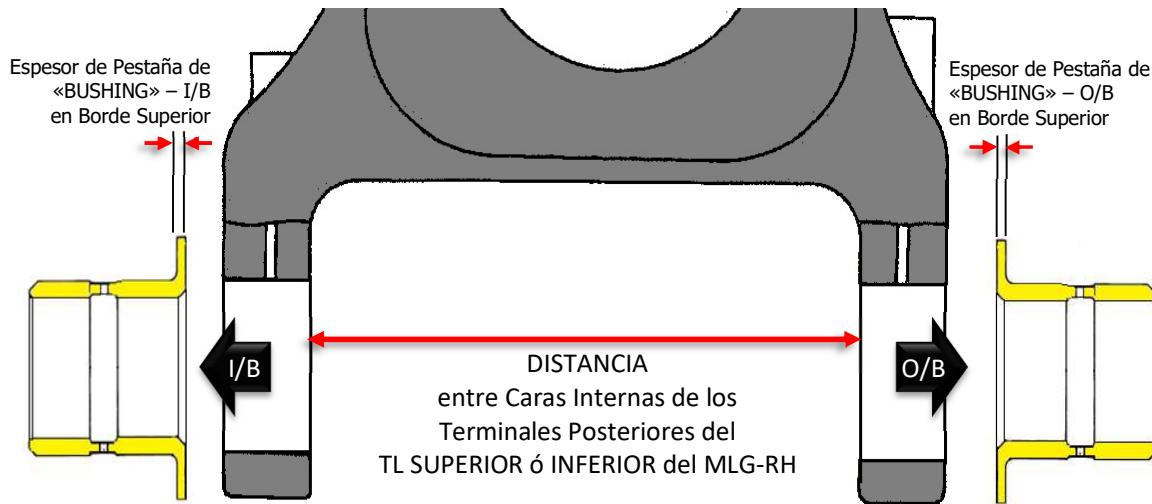
$$\text{Dist. Caras Externas de Pestañas de BUSHING (TL INFERIOR MLG - RH)} \\ = 6.571 - 0.0612 - 0.0689 = 6.441$$

- Ambas mediciones excedieron el límite máximo de servicio del AMM que indica **≤ 6.382 pulg.**

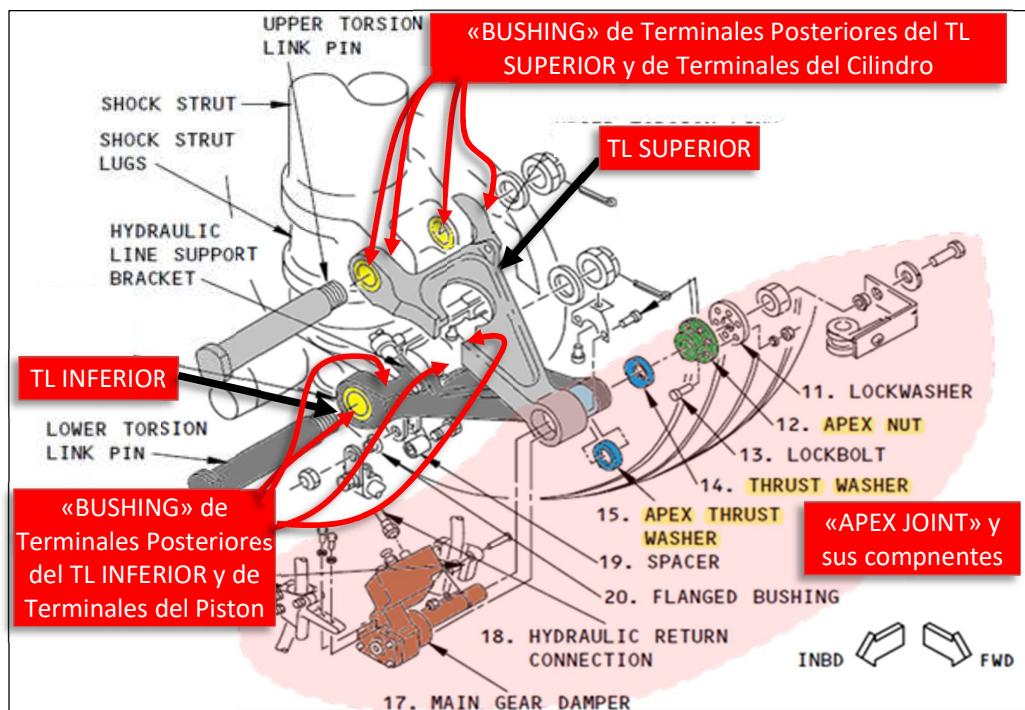
- 4) Las 02 «BUSHING» de los Terminales Posteriores del TL SUPERIOR, y las 02 «BUSHING» de los Terminales del Cilindro, donde se conecta el TL SUPERIOR.

Estos componentes mecánicos integran la “CADENA CINEMÁTICA PARA FUNCIONAMIENTO DEL SD” (denominación referencial propia del investigador), como se muestra a continuación:
