**МЕЖГОСУДАРСТВЕННЫЙ АВИАЦИОННЫЙ КОМИТЕТ
КОМИССИЯ ПО РАССЛЕДОВАНИЮ АВИАЦИОННЫХ ПРОИСШЕСТВИЙ**

**ПРОМЕЖУТОЧНЫЙ ОТЧЕТ
(ПРЕДВАРИТЕЛЬНАЯ СПРАВКА)
ПО РЕЗУЛЬТАТАМ РАССЛЕДОВАНИЯ АВИАЦИОННОГО ПРОИСШЕСТВИЯ**

Вид авиационного происшествия	Катастрофа
Тип воздушного судна	Самолет ТВС-2МС
Государственный и регистрационный опознавательные знаки	RA-01460
Собственник	АО «Ненецкая лизинговая компания»
Эксплуатант	АО «Нарьян-Марский ОАО»
Авиационная администрация	Архангельское МТУ Росавиации
Место происшествия	РФ, Ненецкий автономный округ, аэродром Нарьян-Мар, координаты: 67°37'53.6" с. ш. и 053°05'25.3" в. д.
Дата и время	19.12.2017, 10:27 местного времени (07:27 UTC), день

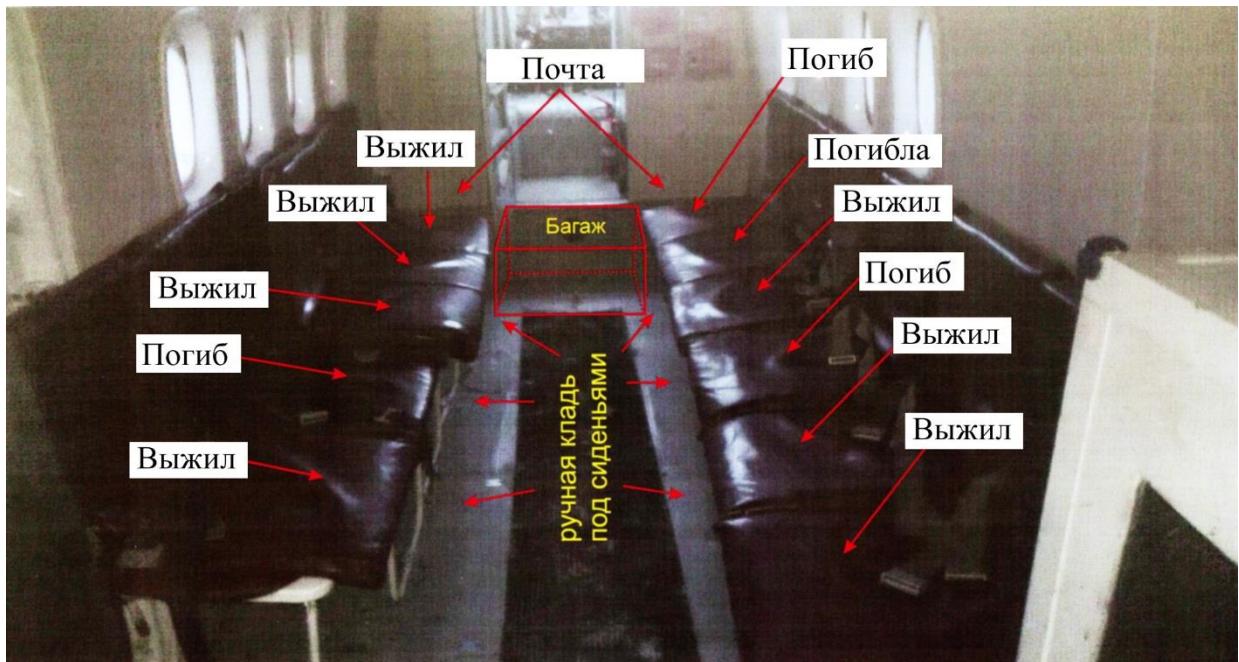
Рис. 9. Схема размещения пассажиров в салоне самолета

В момент АП на борту ВС находились КВС, КВС-инструктор и 11 пассажиров. КВС и КВС-инструктор находились на своих рабочих местах, были пристегнуты привязными ремнями. Пассажиры находились в пассажирском салоне самолета (Рис. 9). По заключению судебно-медицинского эксперта КУ НАО «Бюро судебно-медицинской экспертизы» 10 пассажиров (предположительно) были пристегнуты привязными ремнями, один пассажир не пристегнут.

При столкновении самолета с землей КВС и КВС-инструктор остались на своих рабочих местах. Пассажиры после столкновения ВС с земной поверхностью были разбросаны по пассажирскому салону.
