МЕЖГОСУДАРСТВЕННЫЙ АВИАЦИОННЫЙ КОМИТЕТ
КОМИССИЯ ПО РАССЛЕДОВАНИЮ АВИАЦИОННЫХ ПРОИСШЕСТВИЙ

ОКОНЧАТЕЛЬНЫЙ ОТЧЁТ
ПО РЕЗУЛЬТАТАМ РАССЛЕДОВАНИЯ АВИАЦИОННОГО ПРОИСШЕСТВИЯ

Вид авиационного происшествия	Авария
Тип воздушного судна	ЕЭВС самолёт Red Liner
Государственный и регистрационный опознавательные знаки	RA-1272G
Собственник	Частное лицо
Авиационная администрация	Южное МТУ Росавиации
Место происшествия	Ставропольский край, Шпаковский район, в истинном азимуте 292° и удалении 3.15 км от н. п. Пелагиада, координаты: 45°13'15.5" с. ш., 41°58'20.5" в. д.
Дата и время	01.04.2018, 14:15 местного времени (11:15 UTC), день

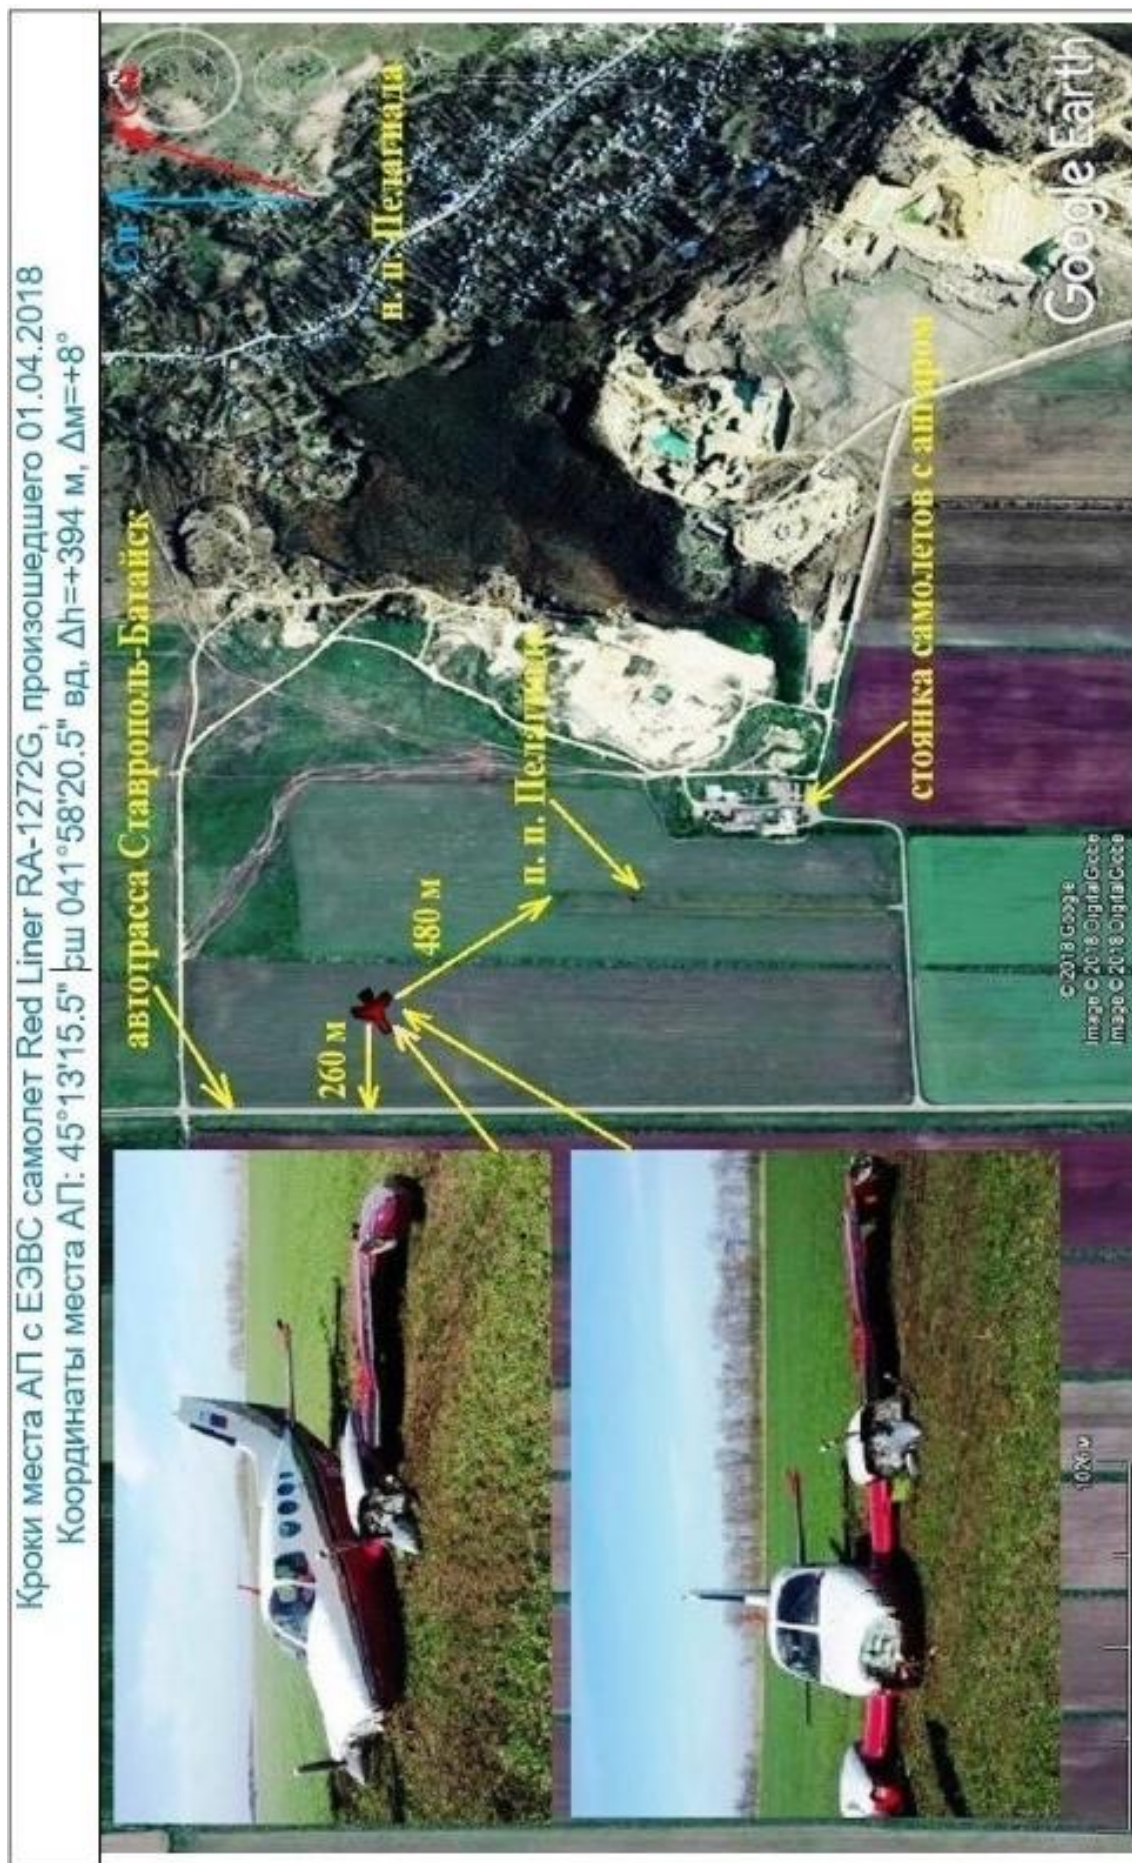
Рис. 12. Кроки места АП ЕЭВС самолёт Red Liner RA-1272G

Расположение самолёта в месте его вынужденной посадки показано на кроках места АП (Рис. 12).

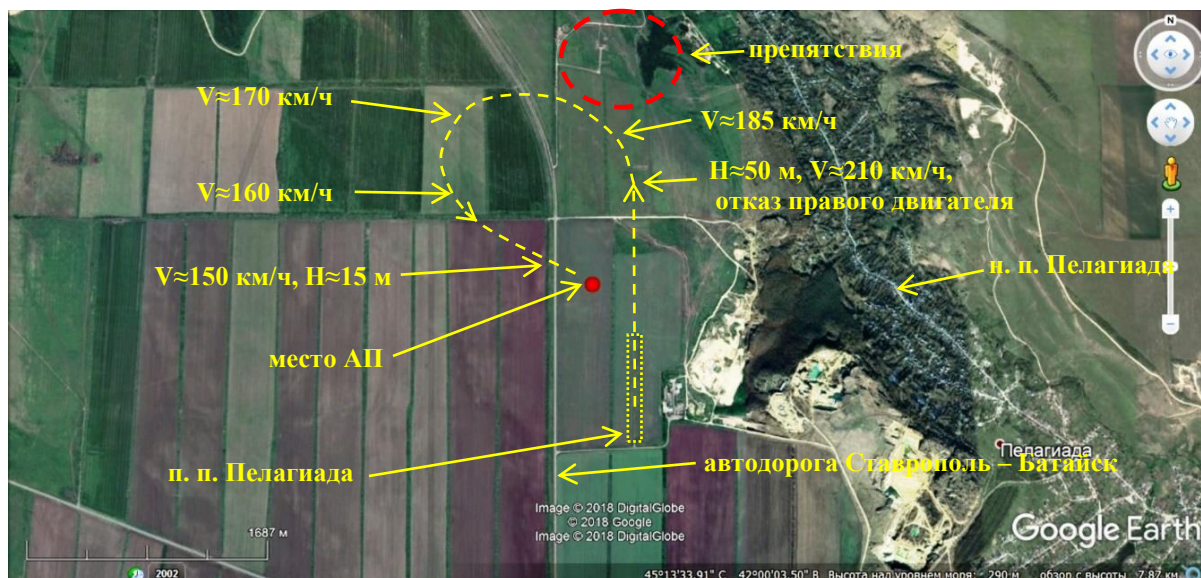
Рис. 14. Схема аварийного полёта ВС

Со слов КВС, после взлёта он выполнил полёт по левой коробочке на высоте 100 м и скорости примерно 220 км/ч (см. Рис. 2). На удалении ≈ 2.5 км от КТА п. п. Пелагиада КВС выполнил 3-й разворот и вышел на посадочный курс. Посадка была выполнена с закрылками, выпущенными на 45° , на скорости около 130 км/ч. После посадки КВС убрал закрылки до 15° , вывел двигатели на взлётный режим и выполнил взлёт (Рис. 14).

Со слов КВС, после взлёта и уборки шасси и закрылков, на высоте ≈ 50 м и скорости ≈ 210 км/ч (см. Рис. 14) остановился правый двигатель. КВС зафлюгировал правый ВВ и увеличил режим работы левого двигателя до взлётного.

При отказе двигателя после взлёта РЛЭ самолёта рекомендует выполнить посадку перед собой. Выполнить посадку перед собой КВС не мог, так как впереди по курсу полёта на земле находились препятствия: ЛЭП, овраги, карьеры и строения (см. Рис. 14).

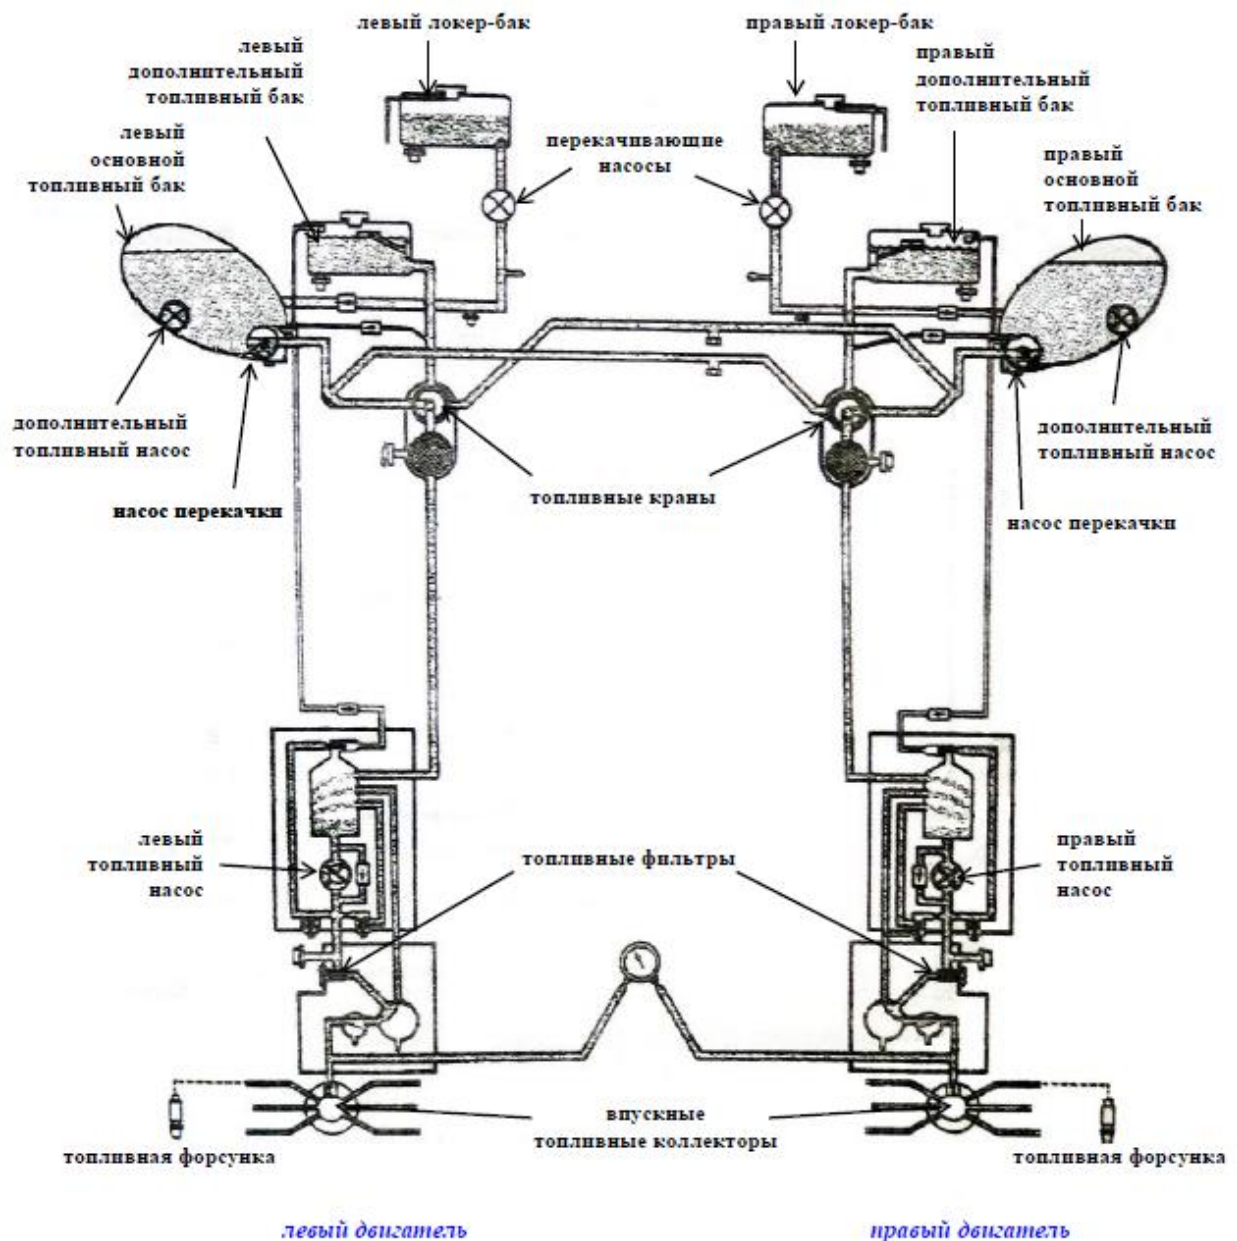
Рис. 15. Схема топливной системы

При АП основные топливные баки были сорваны со своих штатных мест крепления и деформированы. При визуальном осмотре в месте ответственного хранения установлено, что баки демонтированы с ВС, шланги подвода топлива к двигателям в месте крепления баков рассоединены, трубопроводы разрушены. Сливные клапаны баков имеют механические повреждения. Топлива в топливной системе нет, топливная система не герметична.

При осмотре насосов перекачки топлива внешних повреждений не обнаружено. При снятии эксплуатационно-смотровых крышек с насосов обнаружено нахождение упора-плунжера насоса правого бака в перекошенном положении примерно на 90° (Рис. 16 и Рис. 17). В этом положении упора-плунжера полная работоспособность насоса перекачки топлива правого бака не обеспечивается, что может привести к прекращению подачи топлива из правого основного топливного бака при малом остатке топлива в баке и нахождении ВС в наборе высоты. В аварийном полёте положение упор-плунжера насоса, наиболее вероятно, не оказало влияния на работоспособность правого двигателя, так как топлива в правом баке было достаточно

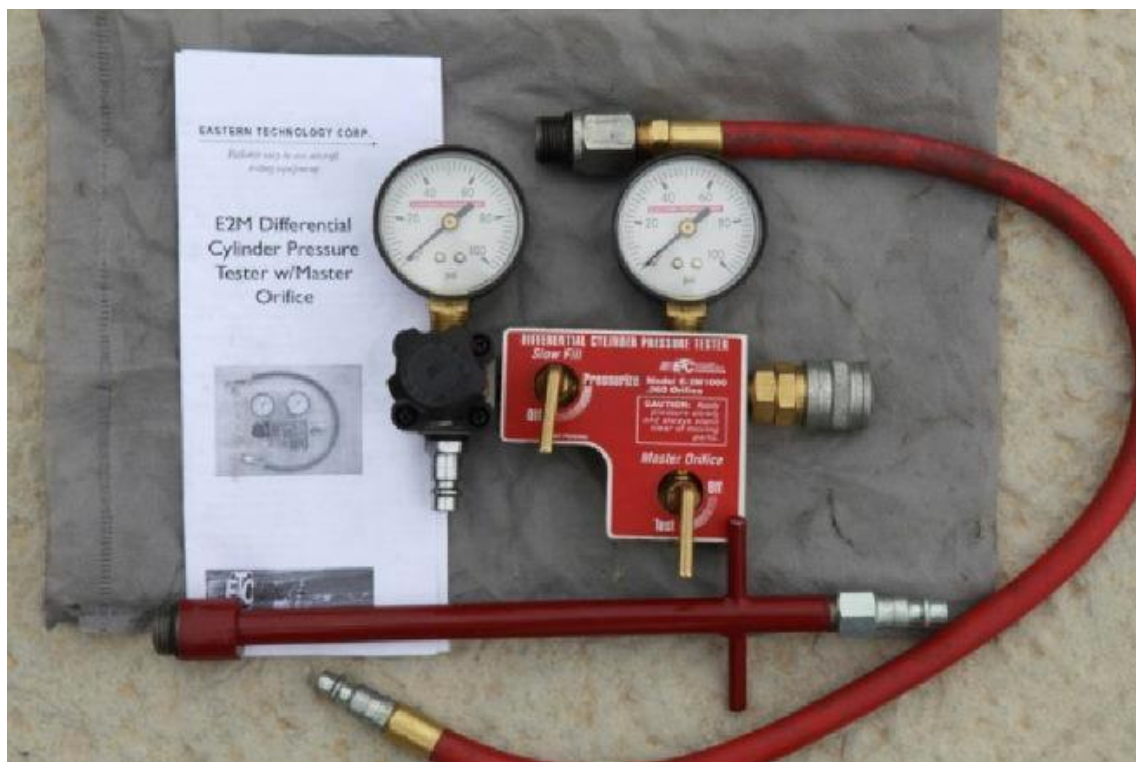
Рис. 21. Тестер Differential Cylinder Pressure Tester E-2M1000.060

При исследованиях двигателей применялся тестер Differential Cylinder Pressure Tester E-2M1000.060 (Рис. 21). Воздух в цилиндр подавался через свечное отверстие под давлением 80 psi.

Цилиндры № 2 и 4 имеют износ, превышающий установленные допуски, вследствие чего двигатель мог не выдавать расчётную мощность.

Причиной потери мощности левого двигателя, наиболее вероятно, стал износ цилиндропоршневой группы, превышающий установленные допуски.
