**МЕЖГОСУДАРСТВЕННЫЙ АВИАЦИОННЫЙ КОМИТЕТ
КОМИССИЯ ПО РАССЛЕДОВАНИЮ АВИАЦИОННЫХ ПРОИСШЕСТВИЙ**

**ОКОНЧАТЕЛЬНЫЙ ОТЧЁТ
ПО РЕЗУЛЬТАТАМ РАССЛЕДОВАНИЯ АВИАЦИОННОГО ПРОИСШЕСТВИЯ**

Вид авиационного происшествия	Авария
Тип воздушного судна	Ан-2С/Х
Государственный и регистрационный опознавательные знаки	RA-40649
Собственник	Частное лицо
Авиационная администрация	Красноярское МТУ Росавиации
Место происшествия	РФ, 250 км западнее п. п. Тура Эвенкийского района Красноярского края, координаты: 64°52'21.67" с. ш., 095°20'53.87" в. д.
Дата и время	30.07.2018, 20:30 местного времени (13:30 UTC), день

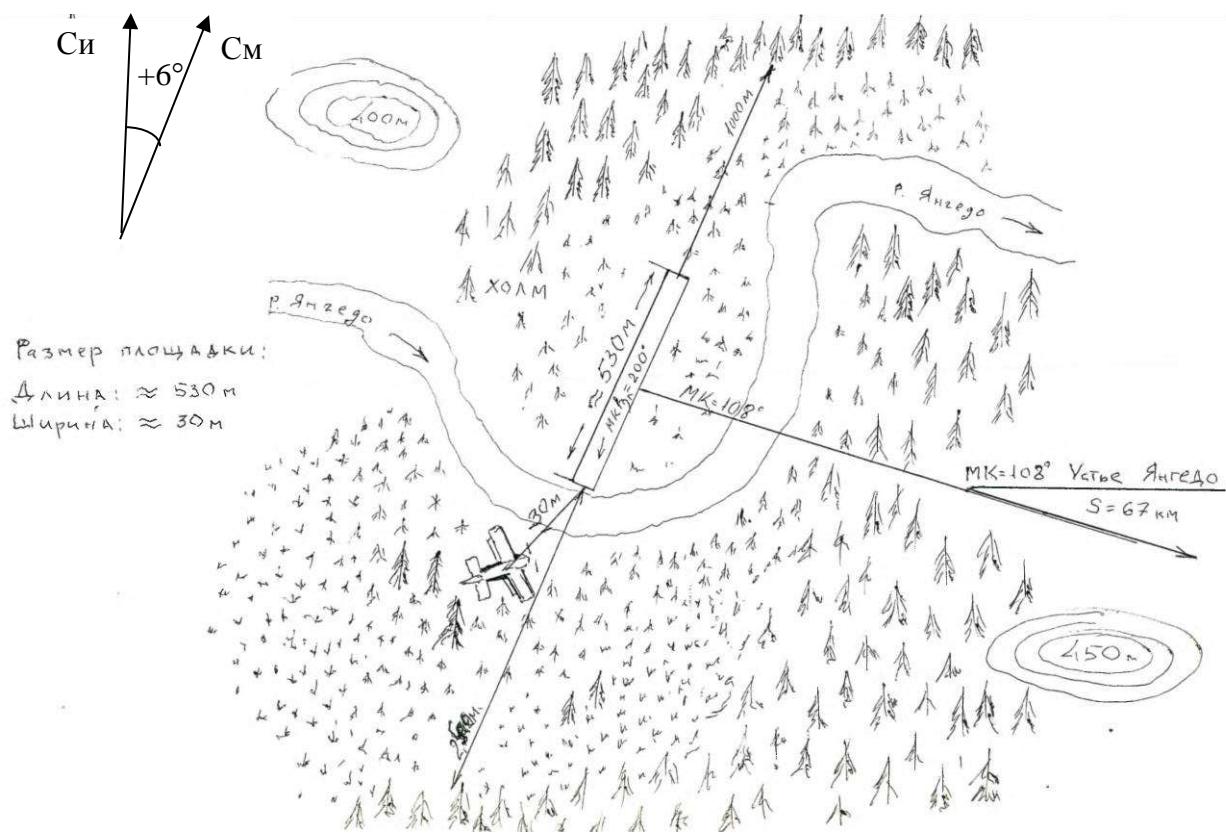
По прибытии на место АП 02.04.2019 из-за глубокого снежного покрова комиссии не представилось возможным провести замеры площадки, с которой выполнялся взлёт. Комиссия использовала информацию из объяснения КВС. Размеры площадки $\approx 530 \times 30$ м, покрытие – грунт (Рис. 3). Магнитный курс, с которым выполнялся взлёт, составляет 200° .

Рис. 3. Крошки места АП (со слов экипажа)
