ПО РАССЛЕДОВАНИЮ АВИАЦИОННЫХ ПРОИСШЕСТВИЙ И ИНЦИДЕНТОВ  
ОКОНЧАТЕЛЬНЫЙ ОТЧЕТ  
ПО РЕЗУЛЬТАТАМ РАССЛЕДОВАНИЯ АВИАЦИОННОГО ПРОИСШЕСТВИЯ

| Тип воздушного судна: | Ан-28 |
| Регистрационный номер: | UP-A2807 |
| Дата и время авиационного события: | 03.10.2017, 12:53 UTC, ночь |

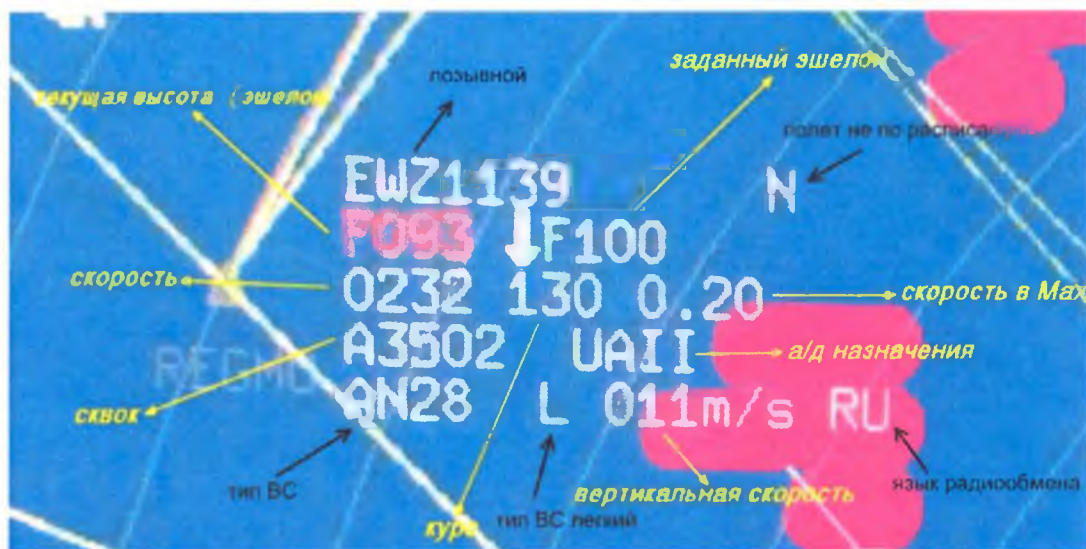
Рис. 9. Фрагмент формуляра на экране диспетчера.

На мониторе диспетчерского пункта аэропорта Алматы высвечивалась полетная информация в полном объеме практически до столкновения самолета с землей (формуляр прилагается на рис. 9).

LA - снижение ниже минимальной безопасной высоты.  
 RA - желтым (при движении данным курсом, полет в зону ограничения),  
 красным - пересечение/нахождение в зоне ограничения.

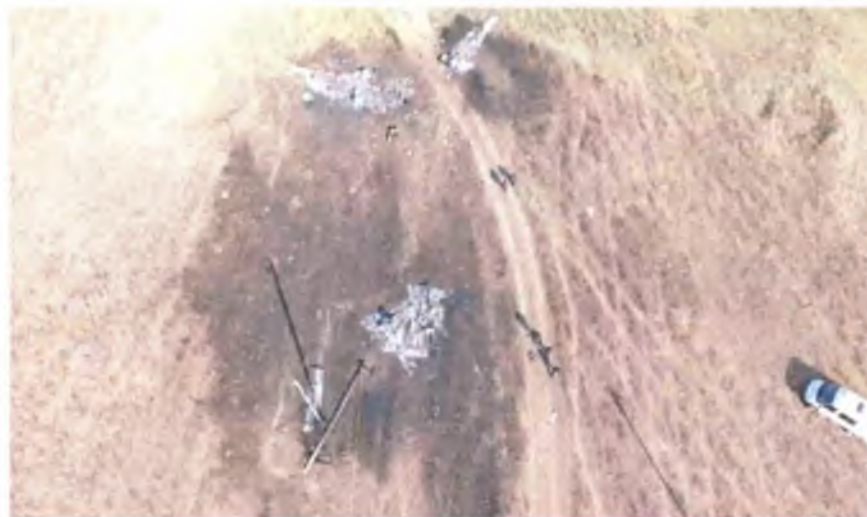
Рис. 13. Панорама места авиационного происшествия

Авиационное происшествие произошло в районе н.п Междуреченск Алматинской области в месте с координатами 43°28'17" СШ. и 076°43'47" ВД. Удаление от КТА аэродрома Алматы составляет 28 километров (рис. 13 - 14).

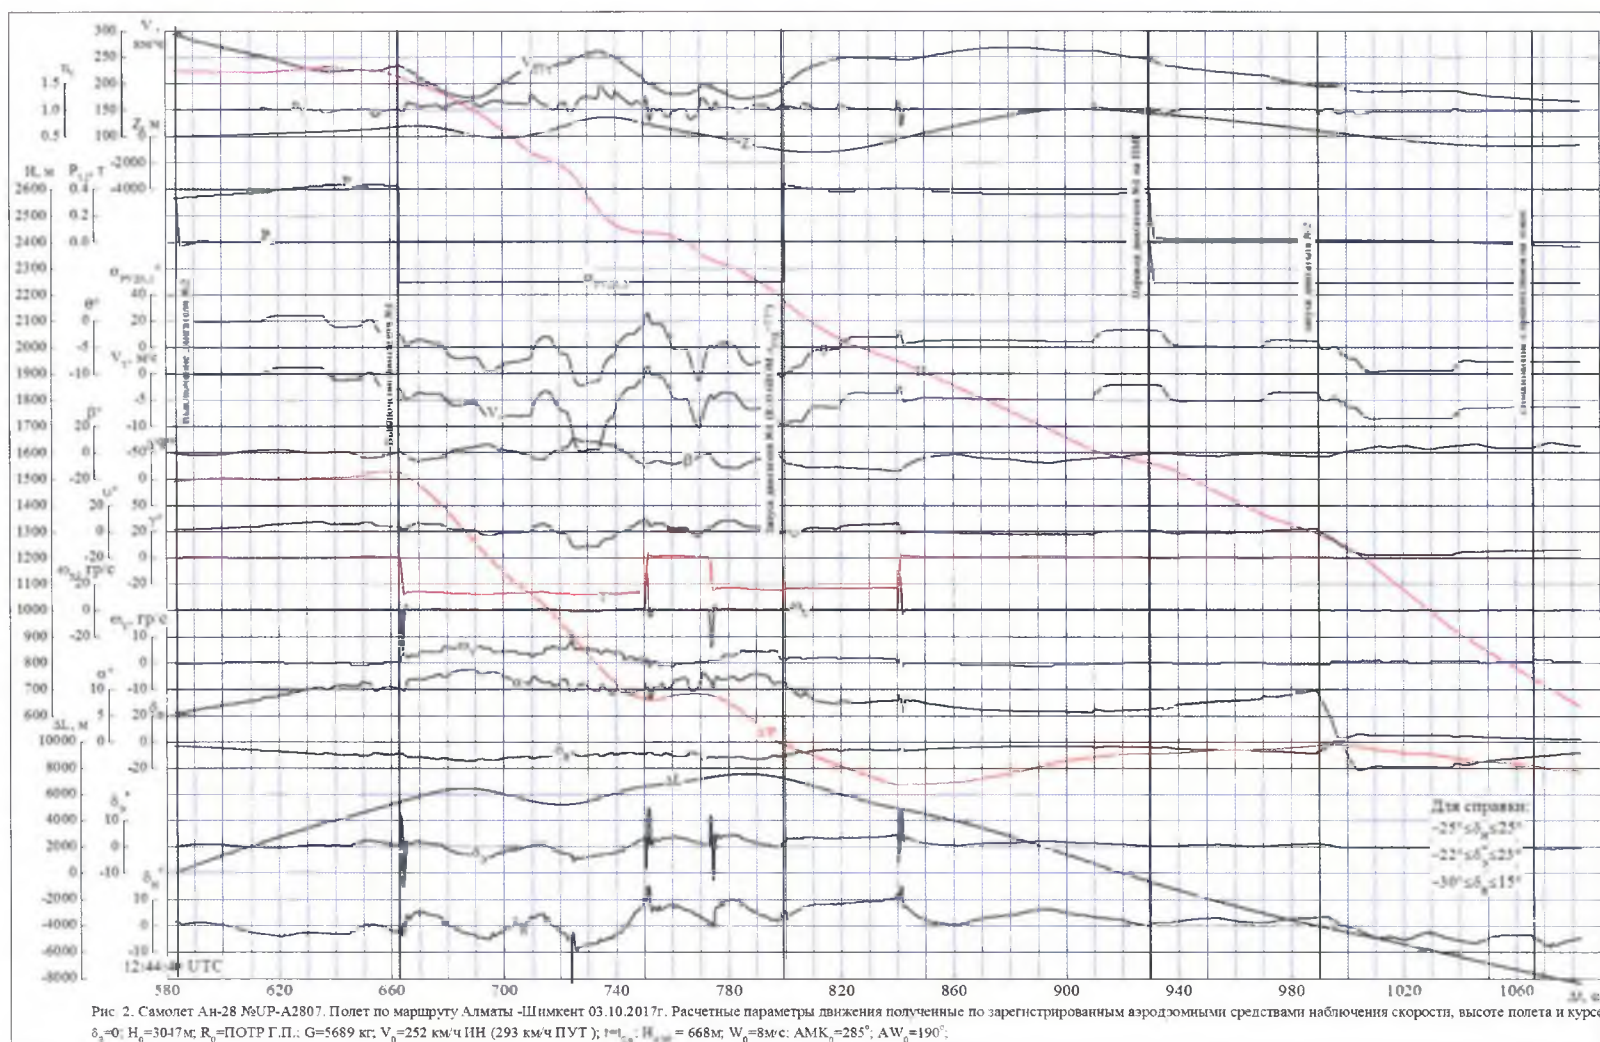
Рис.23 Результаты математического моделирования

На Рис. 22 и Рис. 23 приведен вариант развития событий на борту самолета: последовательное выключение обоих двигателей (сначала правого, потом левого) и также последовательный запуск сначала левого, потом правого двигателя, удовлетворяющий имеющейся фактической информации. Дальнейшее снижение привело к столкновению с препятствиями на земле.

Представленные результаты моделирования практически соответствуют имеющейся информации о происшествии, а именно:

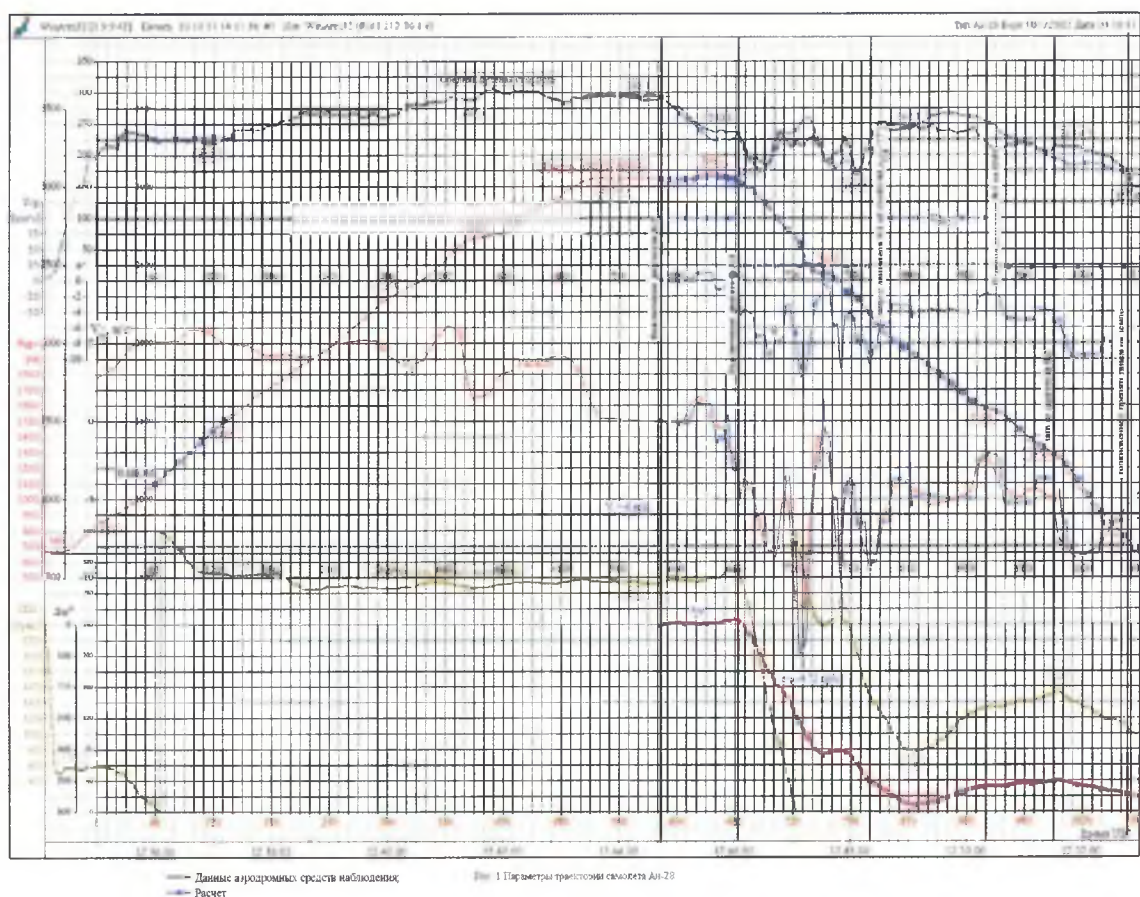
Рис. 27. Результаты математического моделирования

Таким образом, с 12:46 осуществлялся безмоторный полет, при этом на борту остаются в работе приборы, питание которых осуществляется от аварийной шины.

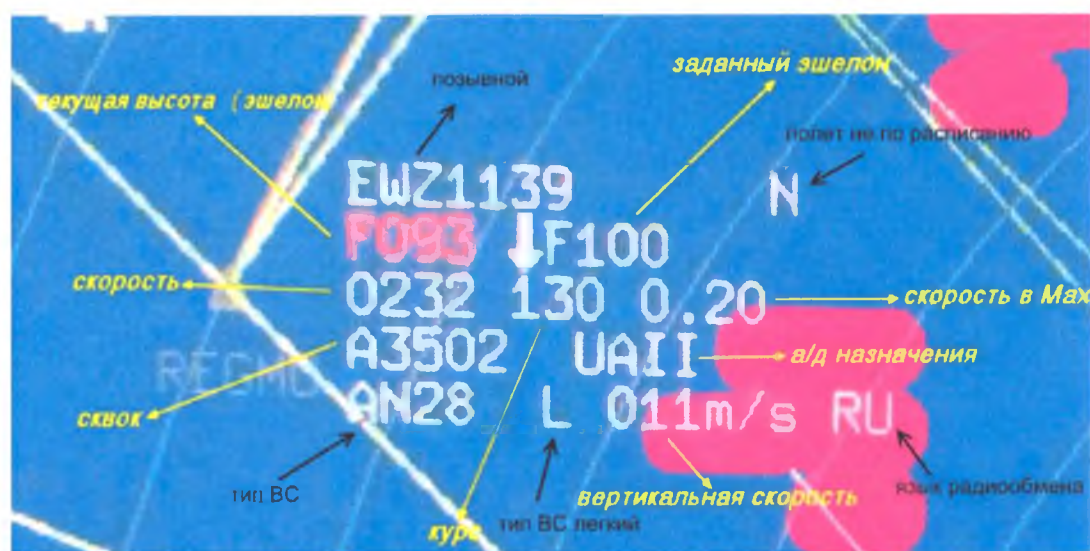
Рис. 9. Фрагмент формуляра на экране диспетчера.

На мониторе диспетчерского пункта аэропорта Алматы высвечивалась полетная информация в полном объеме практически до столкновения самолета с землей (формуляр прилагается на рис. 9).

LA - снижение ниже минимальной безопасной высоты.

RA - желтым (при движении данным курсом, полет в зону ограничения),  
красным - пересечение/нахождение в зоне ограничения.

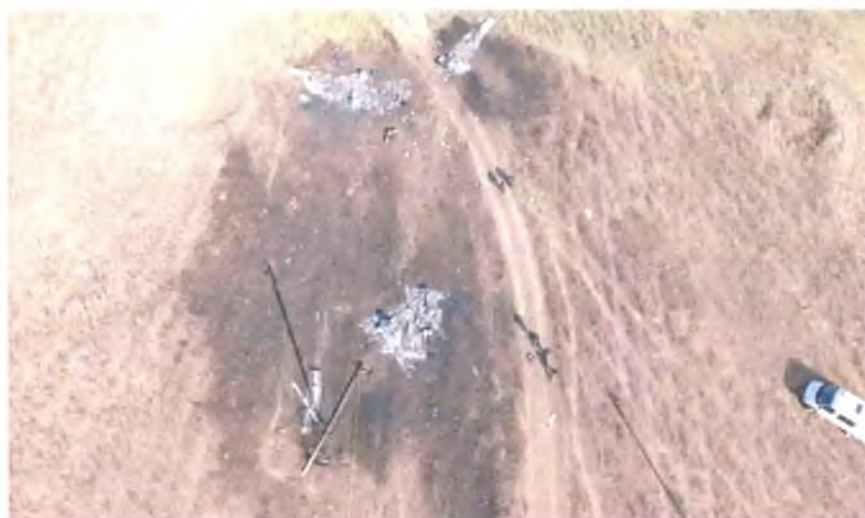
Рис. 13. Панорама места авиационного происшествия

Авиационное происшествие произошло в районе н.п Междуреченск Алматинской области в месте с координатами 43°28'17" СШ. и 076°43'47" ВД. Удаление от КТА аэродрома Алматы составляет 28 километров (рис. 13 - 14).

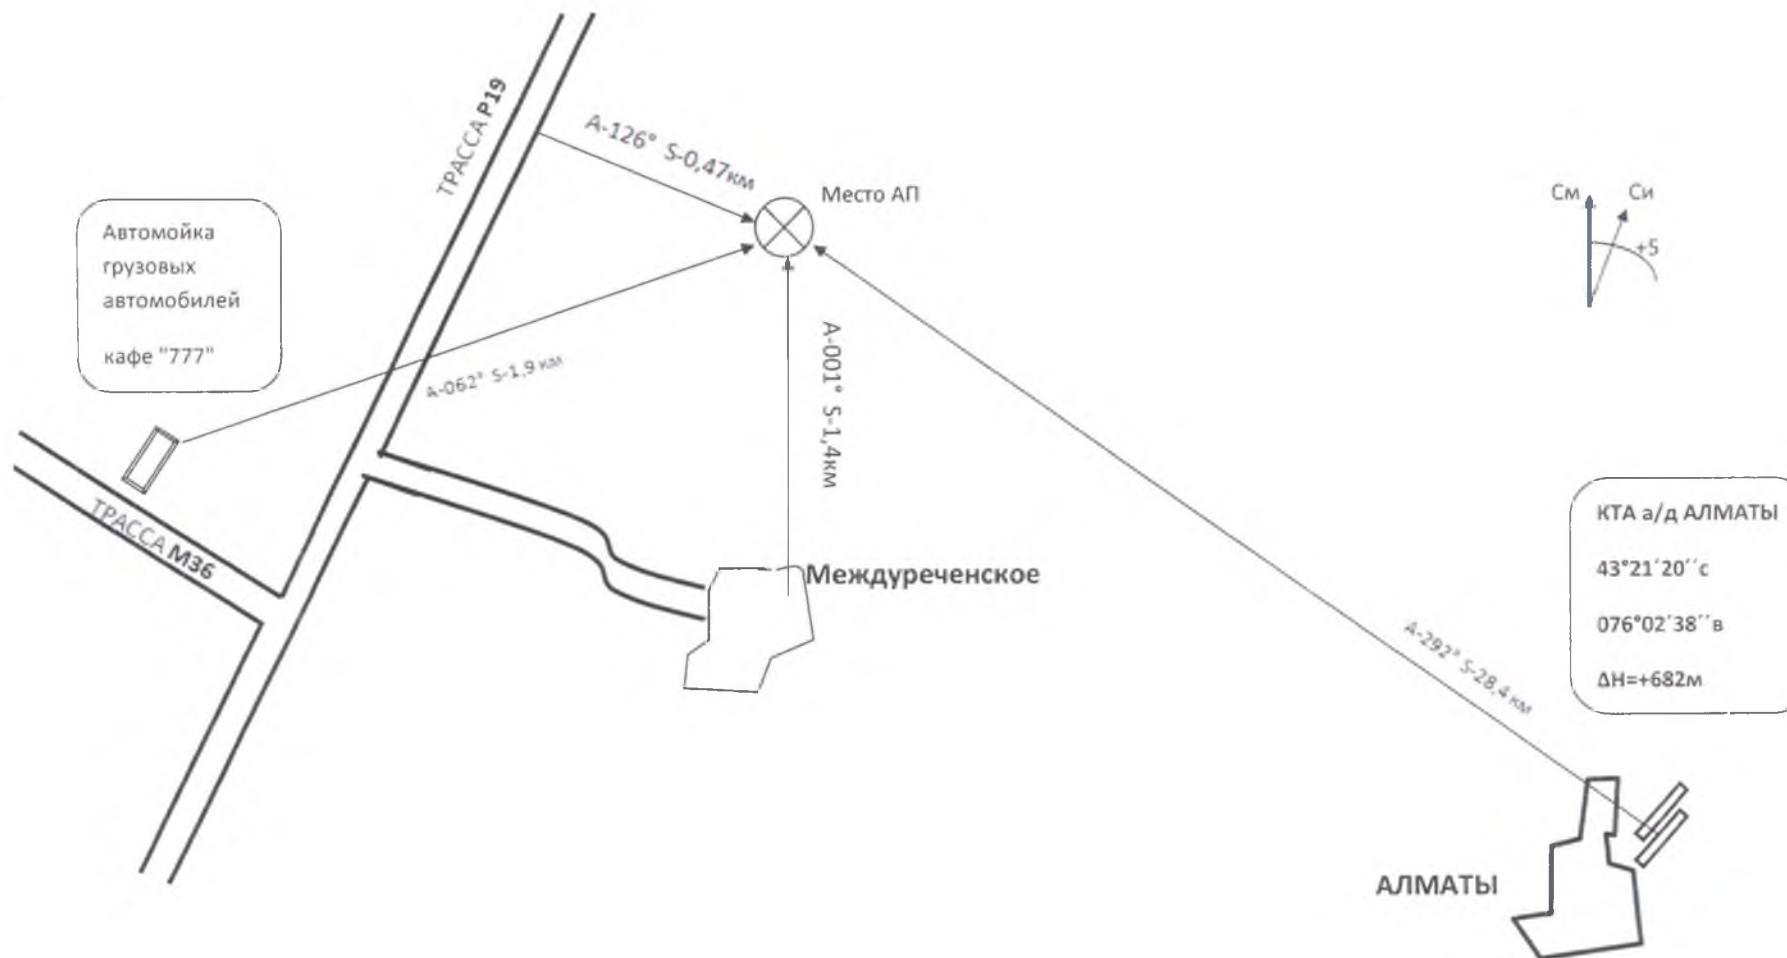
## КРОКИ

Первое столкновение воздушного судна произошло с линией электропередач и опорами, при этом были оборваны провода электролинии. В дальнейшем при движении воздушного судна произошел удар о подкос другого столба, в результате чего произошло отделение правого полукрыла самолета.

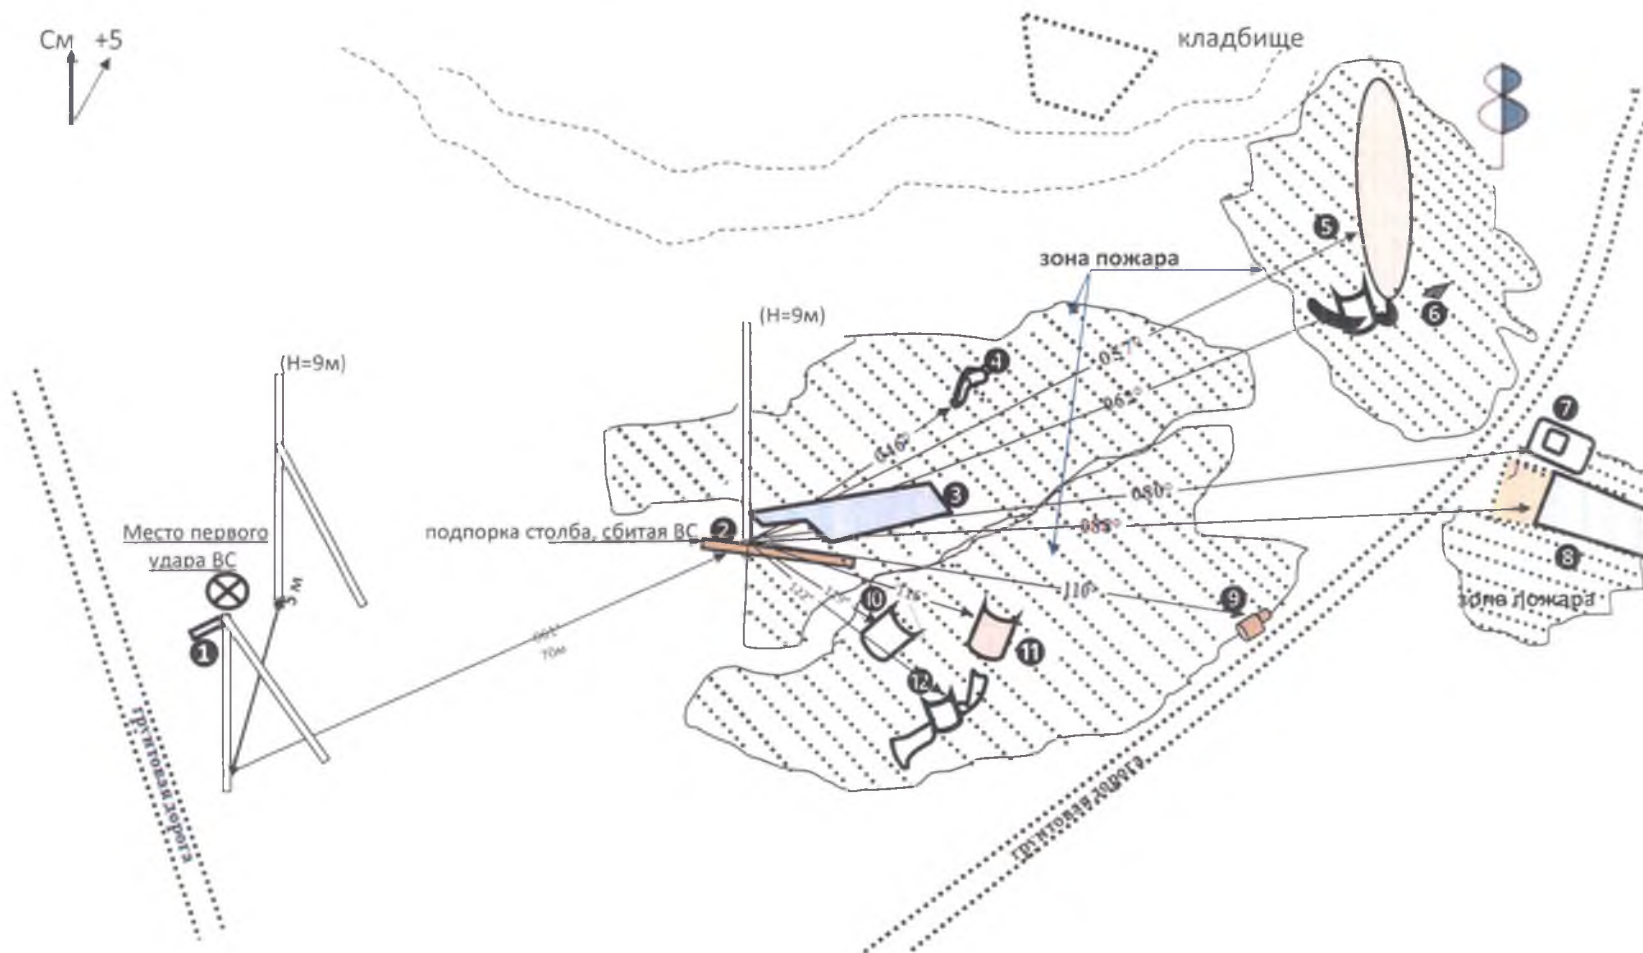
Далее самолет развернуло и произошло его возгорание.

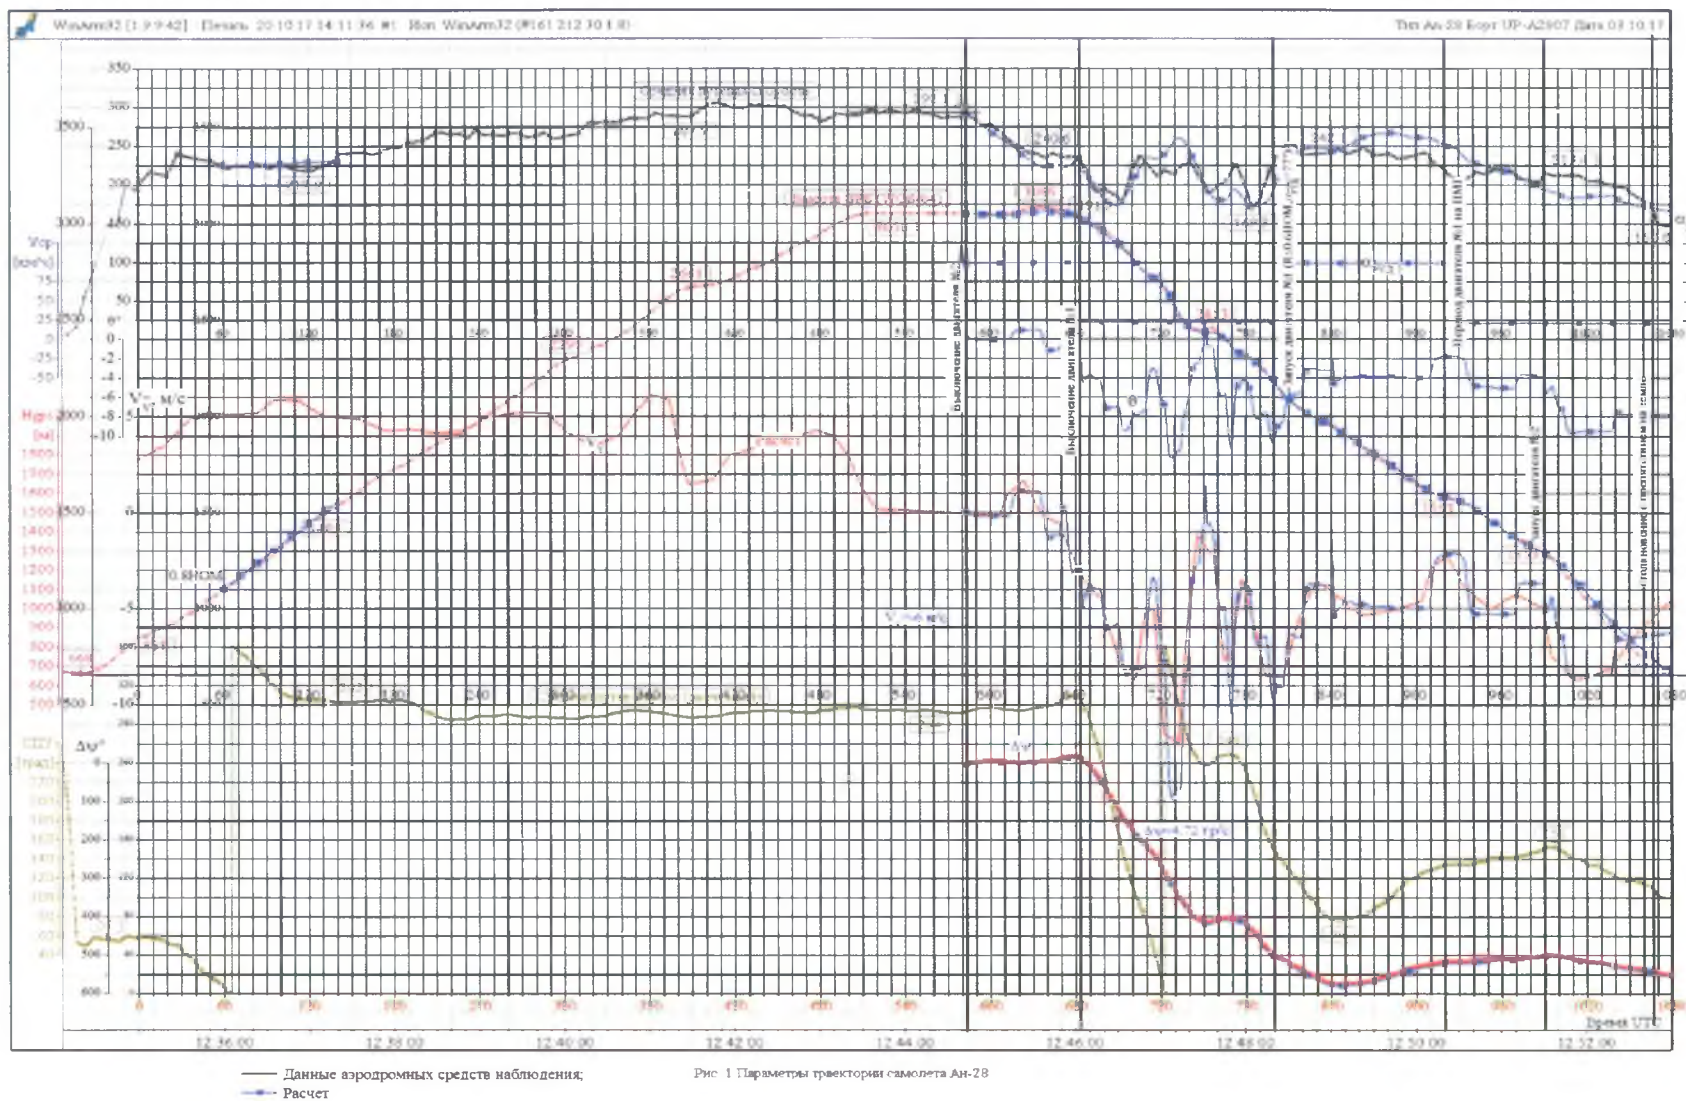
Рис. 22. Результаты математического моделирования

На Рис. 22 и Рис. 23 приведен один из вариантов развития событий на борту самолета - последовательное выключение двух двигателей (сначала одного, потом второго) и также последовательный запуск сначала одного, потом второго двигателя. При запуске второго двигателя происходит увеличение вертикальной скорости снижения. Дальнейшее снижение привело к столкновению, с препятствием на земле.

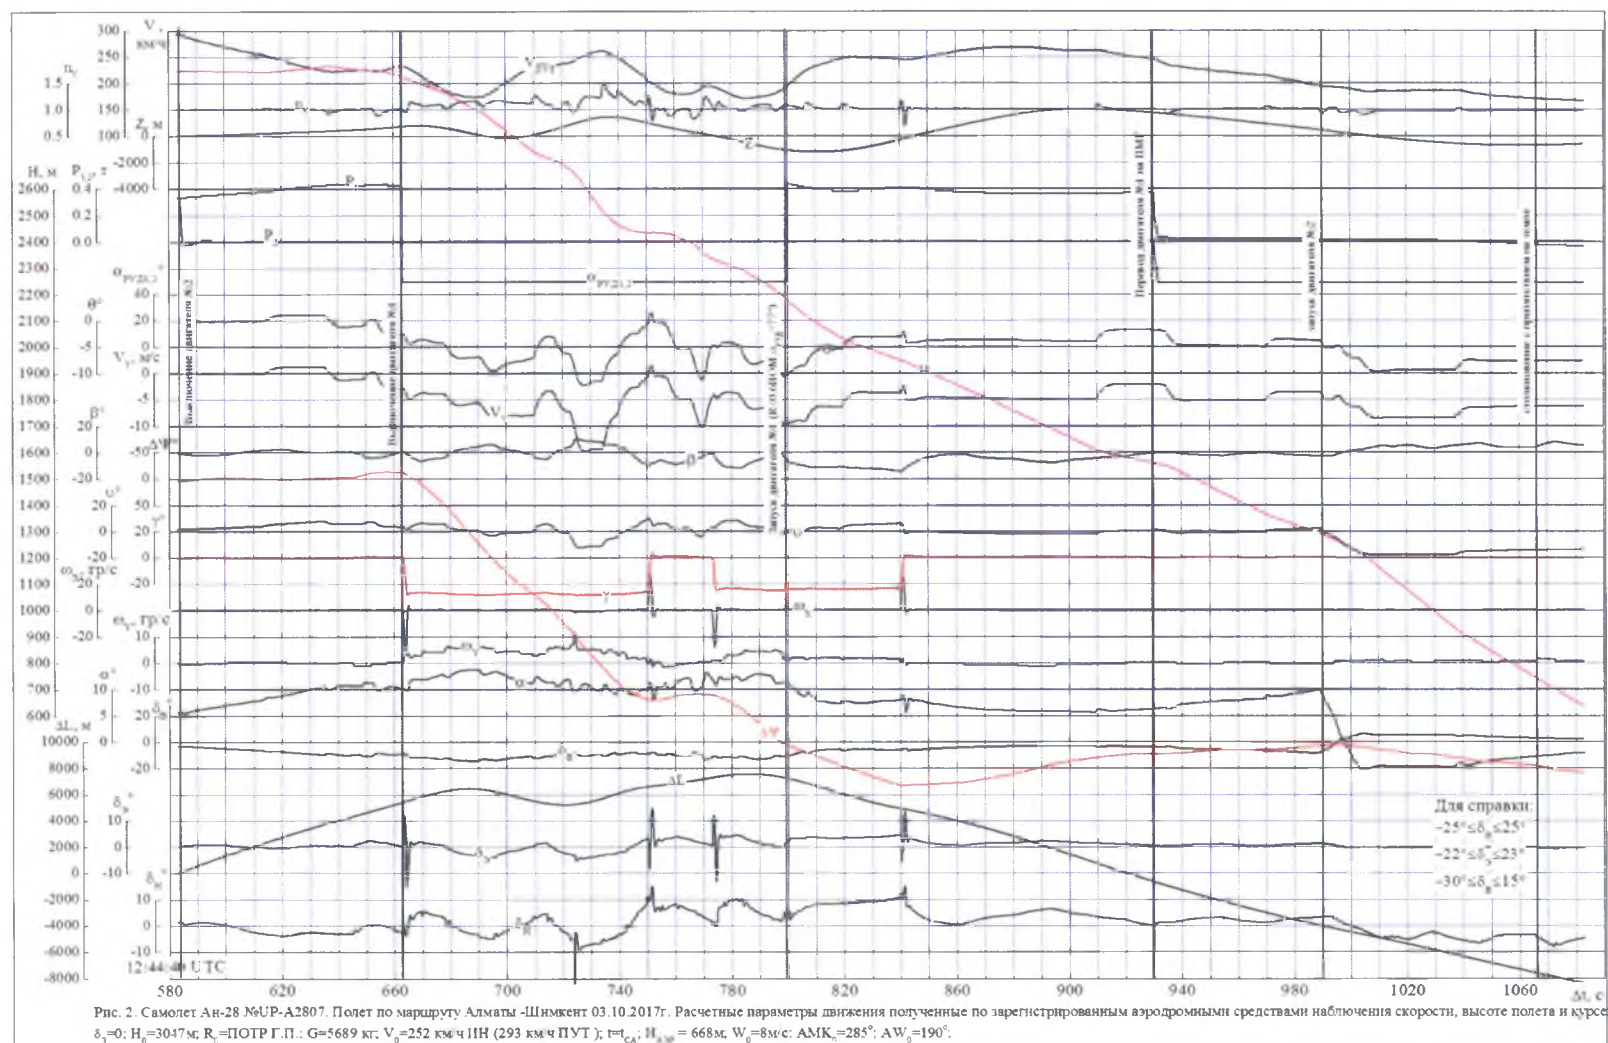
Рис.23 Результаты математического моделирования

Представленные результаты моделирования практически соответствуют имеющейся информации о происшествии, а именно:

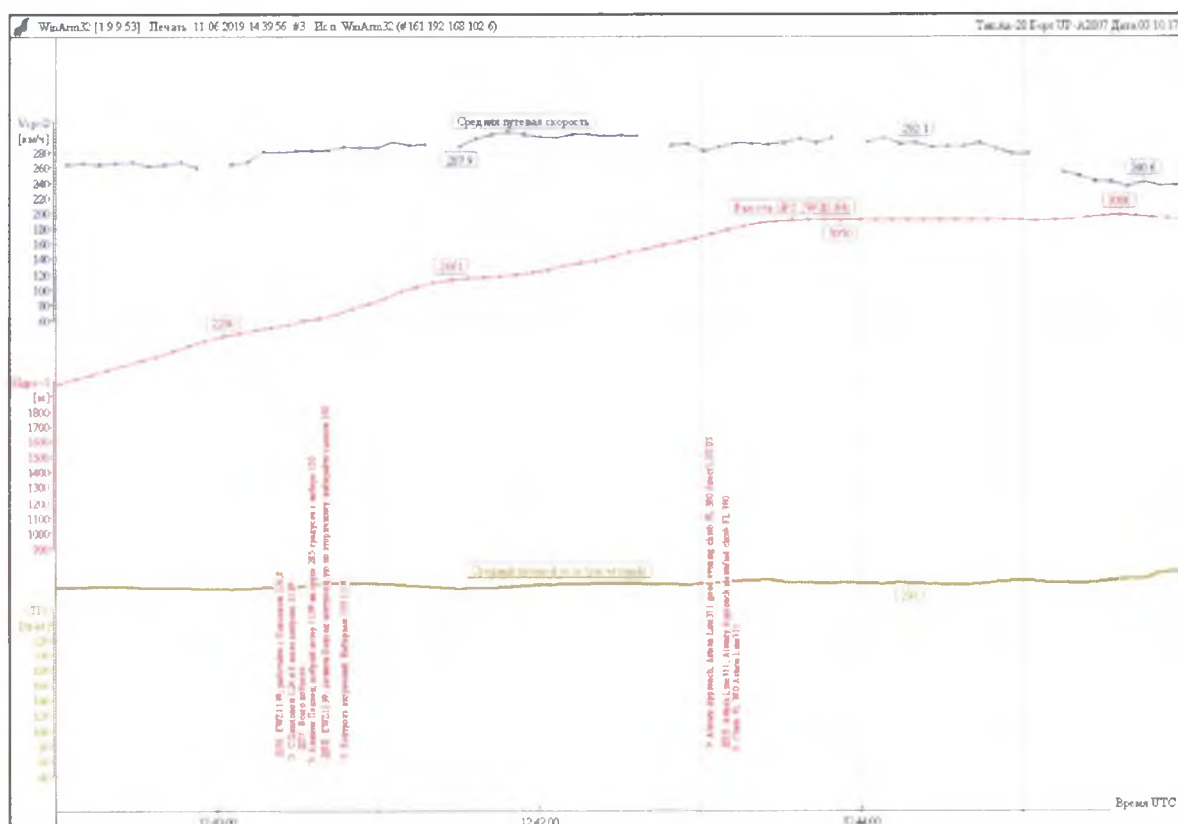
Рис. 25. Параметры изменения средней путевой скорости, путевого угла с наложением радиообмена экипаж – диспетчер в процессе набора эшелона.

В 12:45:29 воздушное судно без уведомления диспетчера ОВД начало набирать высоту полета выше заданного эшелона.

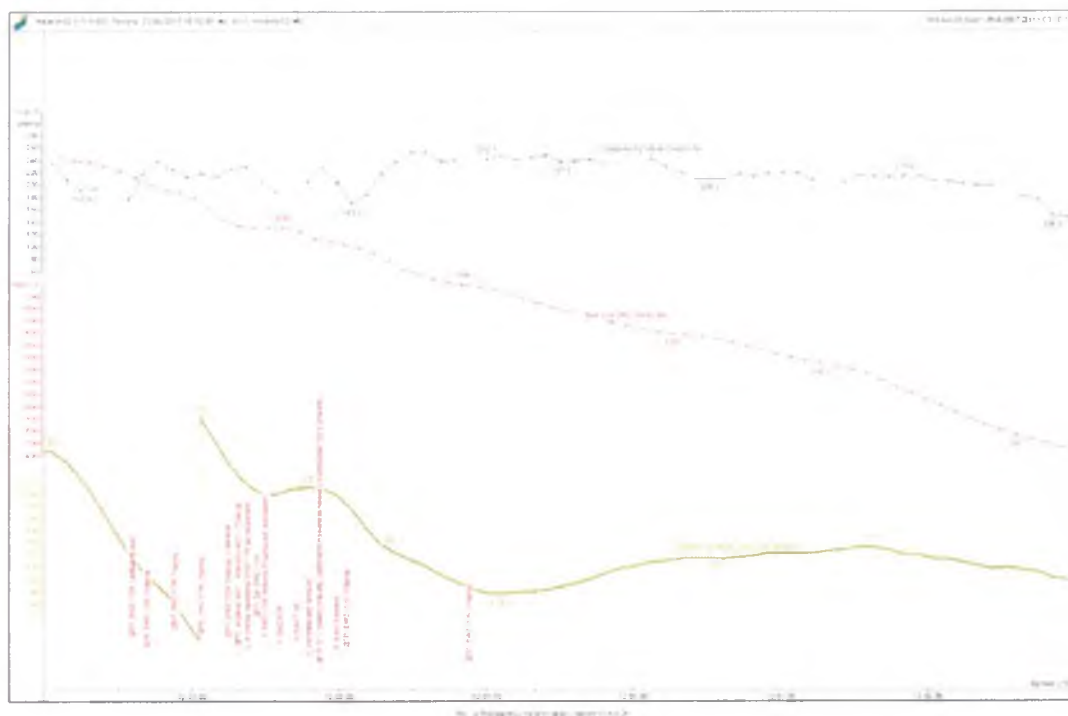
Рис. 26. Параметры изменения средней путевой скорости, путевого угла с наложением радиообмена экипаж – диспетчер на снижении

Результаты математического моделирования показали, что в 12:44:45, вероятно, произошло отключение двигателя №2, о чем может свидетельствовать изменение курса полета вправо примерно на  $20^\circ$  с уменьшением поступательной скорости до 240 км/ч и небольшим набором высоты.

После набора 108 футов (35 м), путевая скорость воздушного судна уменьшилась с 295 км/ч до 234 км/ч, а затем началось снижение с вертикальной скоростью снижения 3-4 м/с и изменением магнитного курса на  $20^\circ$ - $25^\circ$  вправо.
