# 民用航空器事件调查报告

失控坠机

BE300/B-10GD 号机

报告编号: 20210301TFSQ01

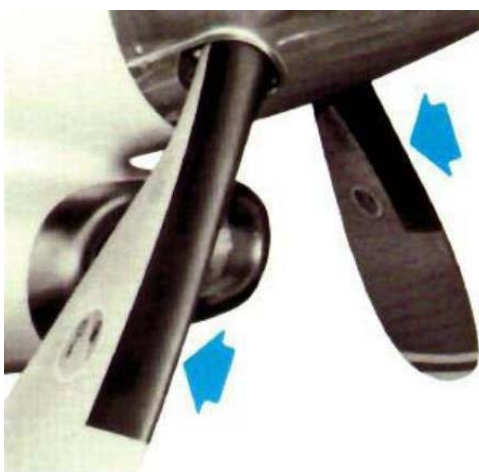
图 4: 螺旋桨除冰系统原理

螺旋桨除冰系统通过电加热螺旋桨内侧的除冰加热带来给螺旋桨除冰, 并依靠旋转离心力将热量带至除冰带未附着的叶面上, 来清除附着在螺旋桨上的积冰。螺旋桨除冰可通过调整桨距杆增加螺旋桨转速来提高除冰效果。《飞机飞行手册》中对螺旋桨除冰的描述如图 4、5 所示。

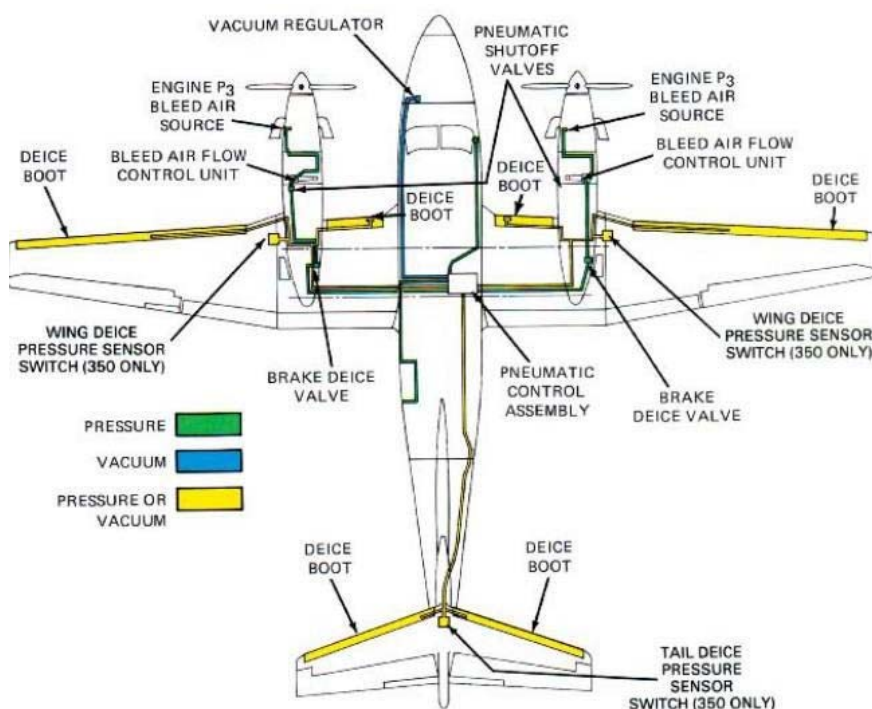
图 6: 事发飞机翼面/舵面防冰区域示意图

事发飞机大翼和尾翼前缘安装有黑色橡胶材质的除冰带, 如图 6 所示。通过为除冰带充气鼓胀来击破附着在这些部位的积冰。
