**МЕЖГОСУДАРСТВЕННЫЙ АВИАЦИОННЫЙ КОМИТЕТ  
КОМИССИЯ ПО РАССЛЕДОВАНИЮ АВИАЦИОННЫХ ПРОИСШЕСТВИЙ**

**ОКОНЧАТЕЛЬНЫЙ ОТЧЕТ  
ПО РЕЗУЛЬТАТАМ РАССЛЕДОВАНИЯ АВИАЦИОННОГО ПРОИСШЕСТВИЯ**

| Тип воздушного судна | Самолет Ан-2 |
| Государственный и регистрационный<br>опознавательные знаки | РА-40851 |

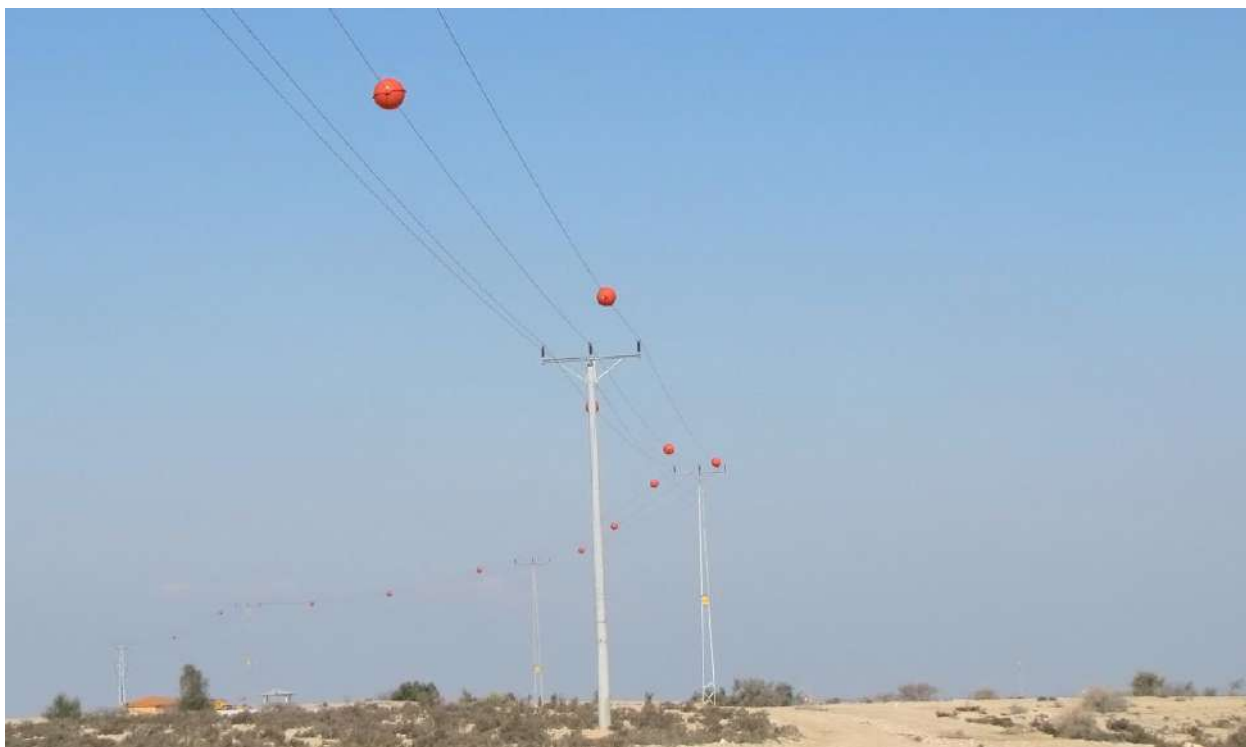
На представленной на Рис. 9 ЛЭП в районе АП – маркировка отсутствует. На Рис. 10 представлен пример маркированной ЛЭП сигнальными шарами-маркерами.

**Рис. 10. Воздушная ЛЭП с сигнальными шарами-маркерами для дневной маркировки**

За период с апреля 2017 г. по настоящее время в РФ произошло 13 АП, связанных со столкновением ВС с воздушными ЛЭП. Принятие поправок в воздушное законодательство позволило бы, наиболее вероятно, сократить количество подобных АП.
