Accident de l'avion CESSNA - T303 « Crusader »
immatriculé **HB-LUV**
survenu le 4 décembre 2020
à Annecy-Meythet (74)

Heure	Vers 15 h 50 ¹
Exploitant	Privé
Nature du vol	Navigation
Personnes à bord	Pilote et deux passagers
Conséquences et dommages	Pilote grièvement blessé, avion détruit

**Sortie longitudinale de piste lors de l'atterrissage
sur une piste mouillée**

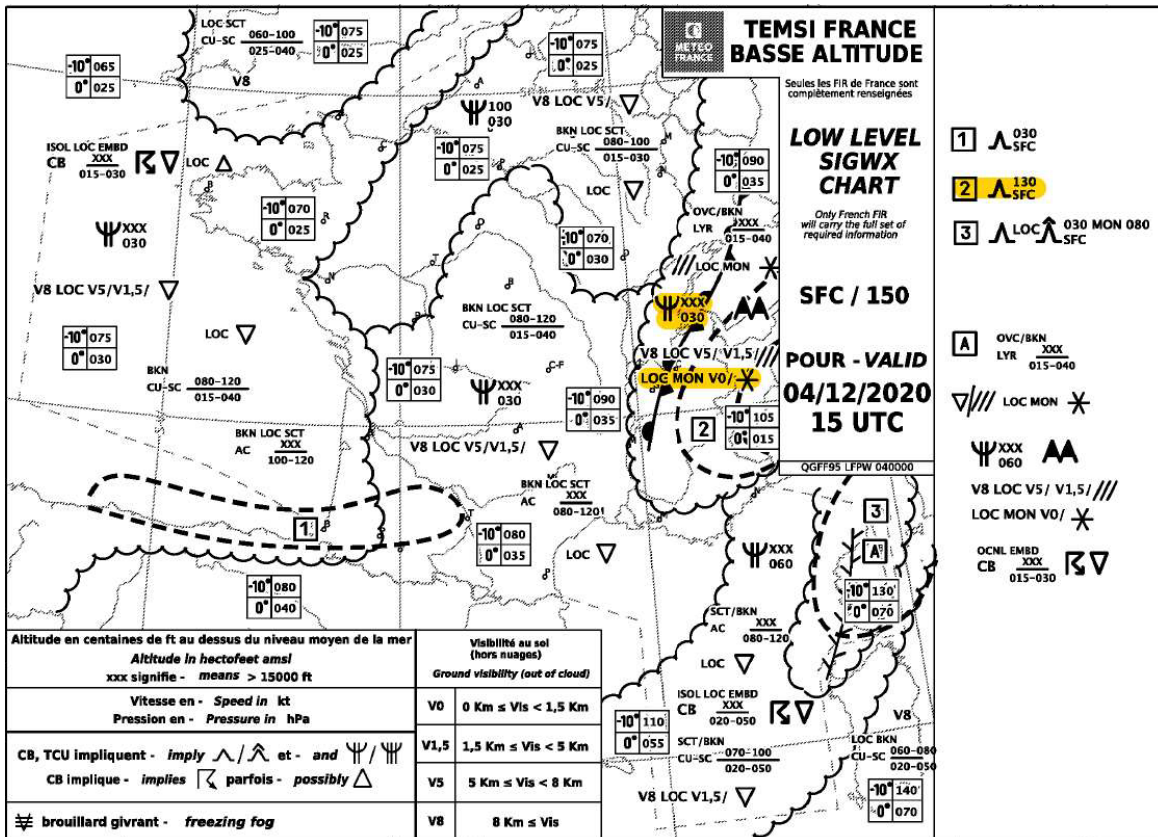
Figure 2 : carte TEMSI (Source : Météo-France)

La carte TEMSI de 15 h UTC indiquait pour la région d'Annecy une diminution de la visibilité à 1 500 m localement et la présence de précipitations neigeuses en montagne.

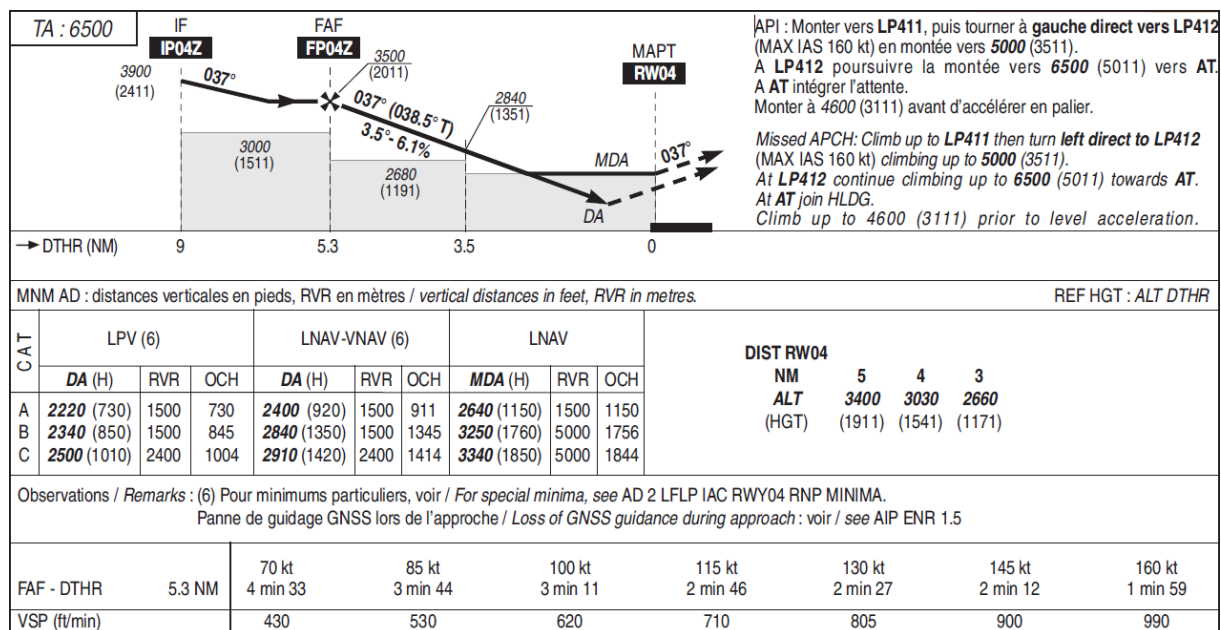
Figure 4 : extrait de la procédure RNP Z 04

Pour un avion de catégorie A⁷, la portée visuelle de piste requise pour l'atterrissage est de 1 500 m. Pour la procédure LNAV, l'altitude minimale de descente (MDA) de 2 640 ft (soit une hauteur (MDH) de 1 150 ft). La pente d'approche est de 3,5°.
