МЕЖГОСУДАРСТВЕННЫЙ АВИАЦИОННЫЙ КОМИТЕТ

ОКОНЧАТЕЛЬНЫЙ ОТЧЕТ

ПО РЕЗУЛЬТАТАМ РАССЛЕДОВАНИЯ АВИАЦИОННОГО ПРОИСШЕСТВИЯ

Вид авиационного происшествия	Катастрофа
Тип воздушного судна	Самолет L 410 UVP-E20
Государственный и регистрационный опознавательные знаки	RA- 67042
Собственник	ПАО «Государственная транспортная лизинговая компания»
Эксплуатант	ООО «Аэросервис»
Авиационная администрация	Восточно-Сибирское МТУ Росавиации
Место происшествия	Россия, Иркутская область, Казачинско-Ленский район, в 3,8 км севернее п. п. Казачинское, координаты: 56°18'45.00" с. ш., 107°35'03.90" в. д.
Дата и время	12.09.2021, 22:51 местного времени (14:51 UTC), ночь

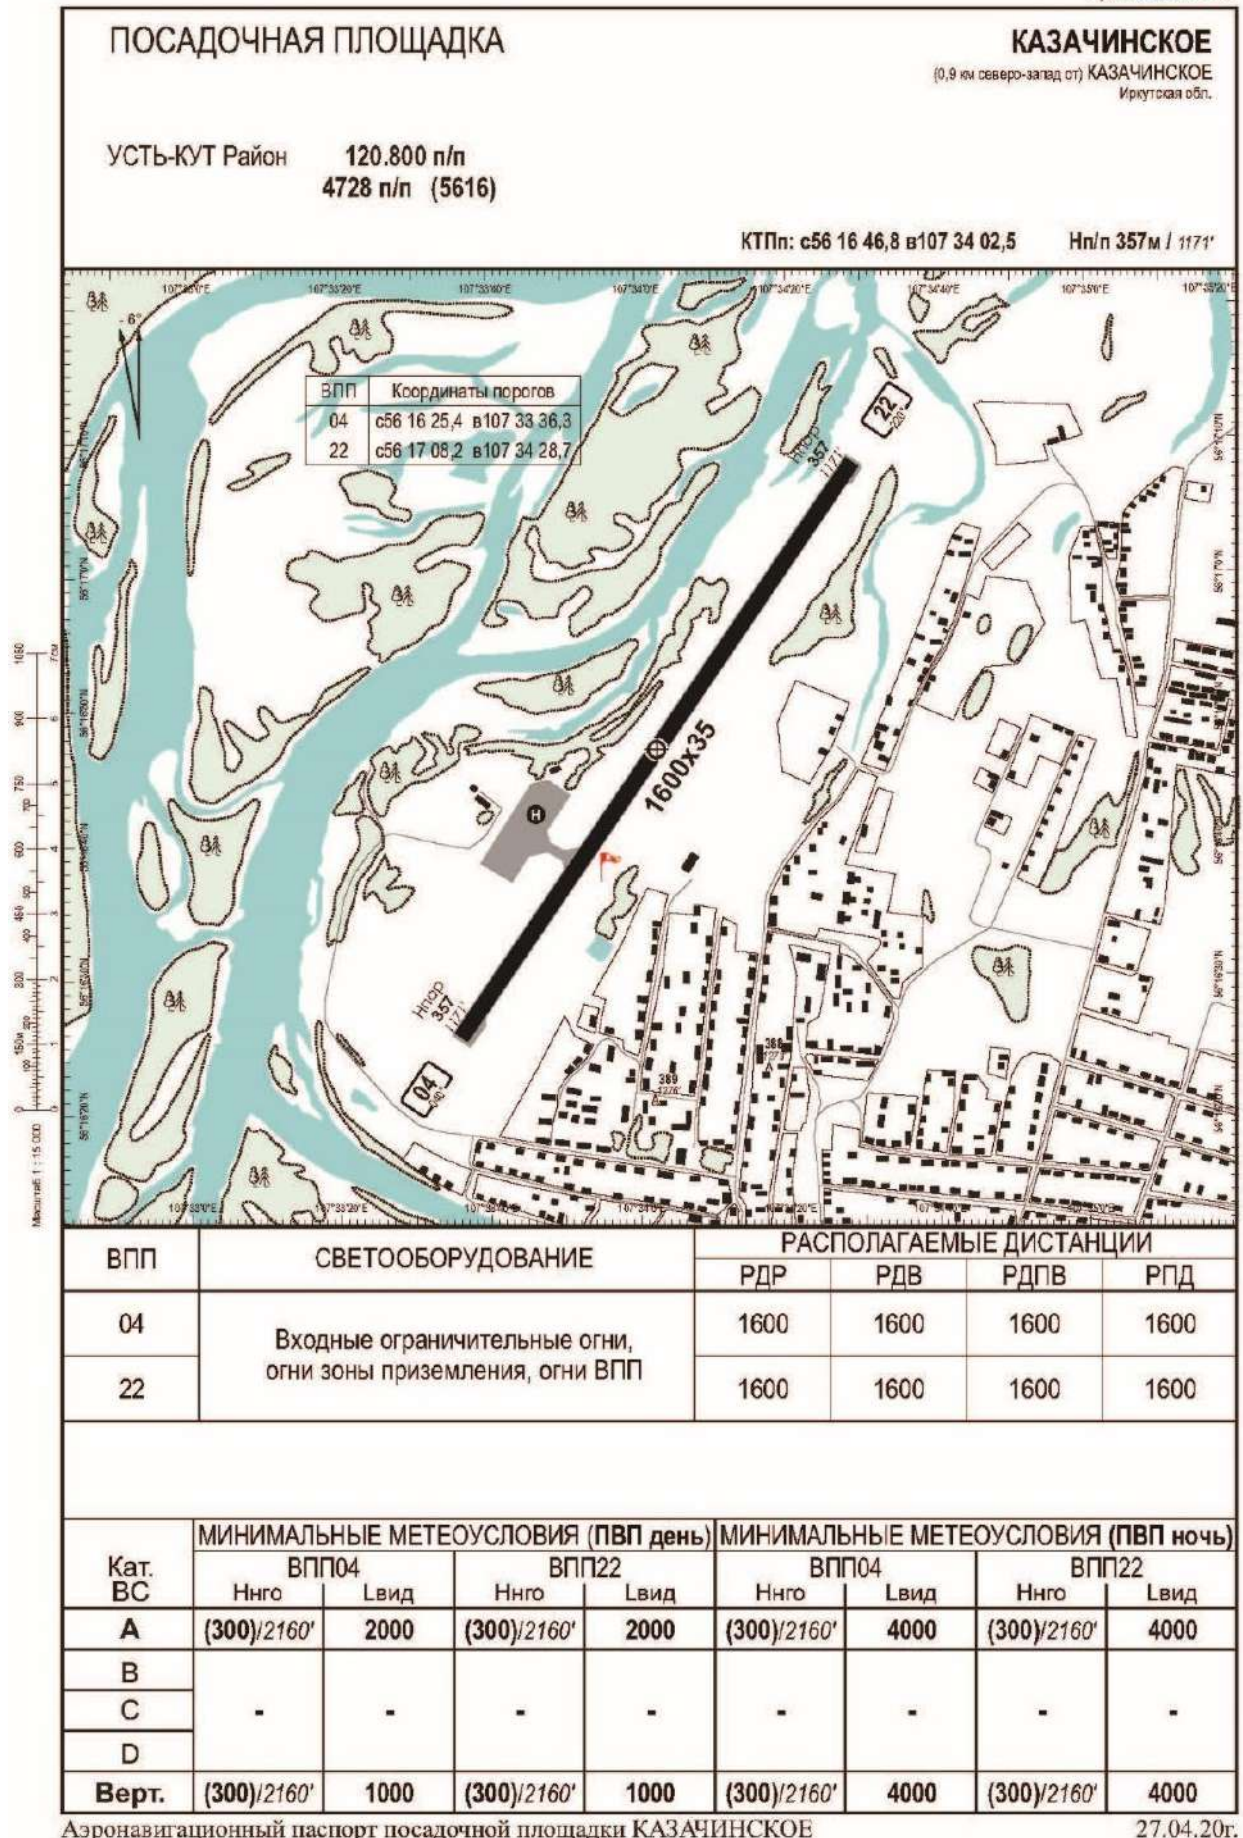
Рис. 3. Схема посадочной площадки Казачинское

На посадочной площадке имеется ИВПП размером 1600 х 35 м, МКпос = 40°/220° (Рис. 3).

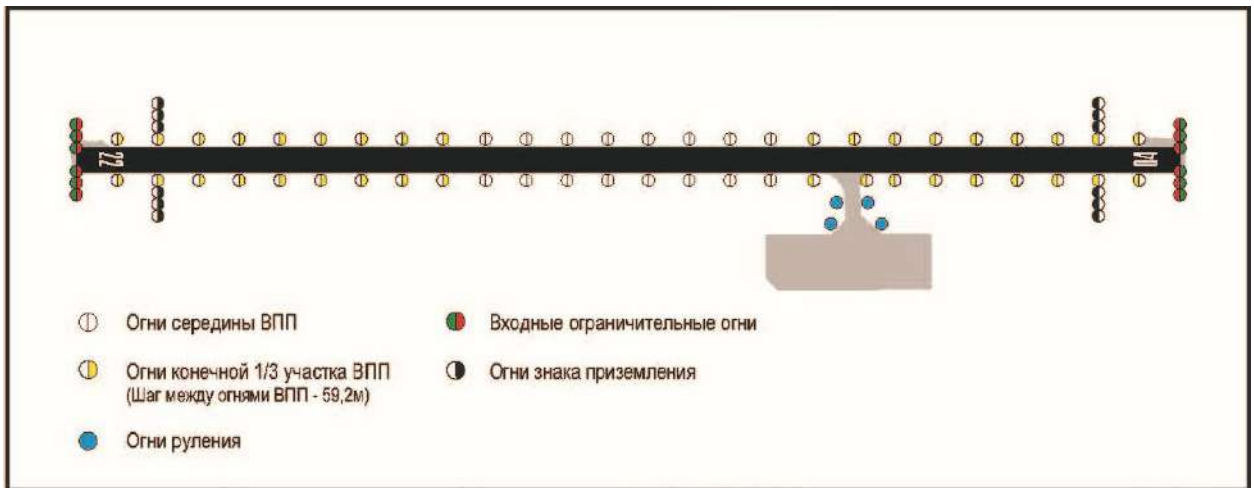
Рис. 4. Схема расположения светосигнального оборудования на п. п. Казачинское

ИВПП оборудована светосигнальной системой «Поляна», изготовитель – ООО «Вельтпласт» (Россия) (Рис. 4 и Рис. 5). Данная система не сертифицирована для использования в гражданской авиации, интенсивность огней не определена, используется только для маркировки ВПП и РД в ночное время.

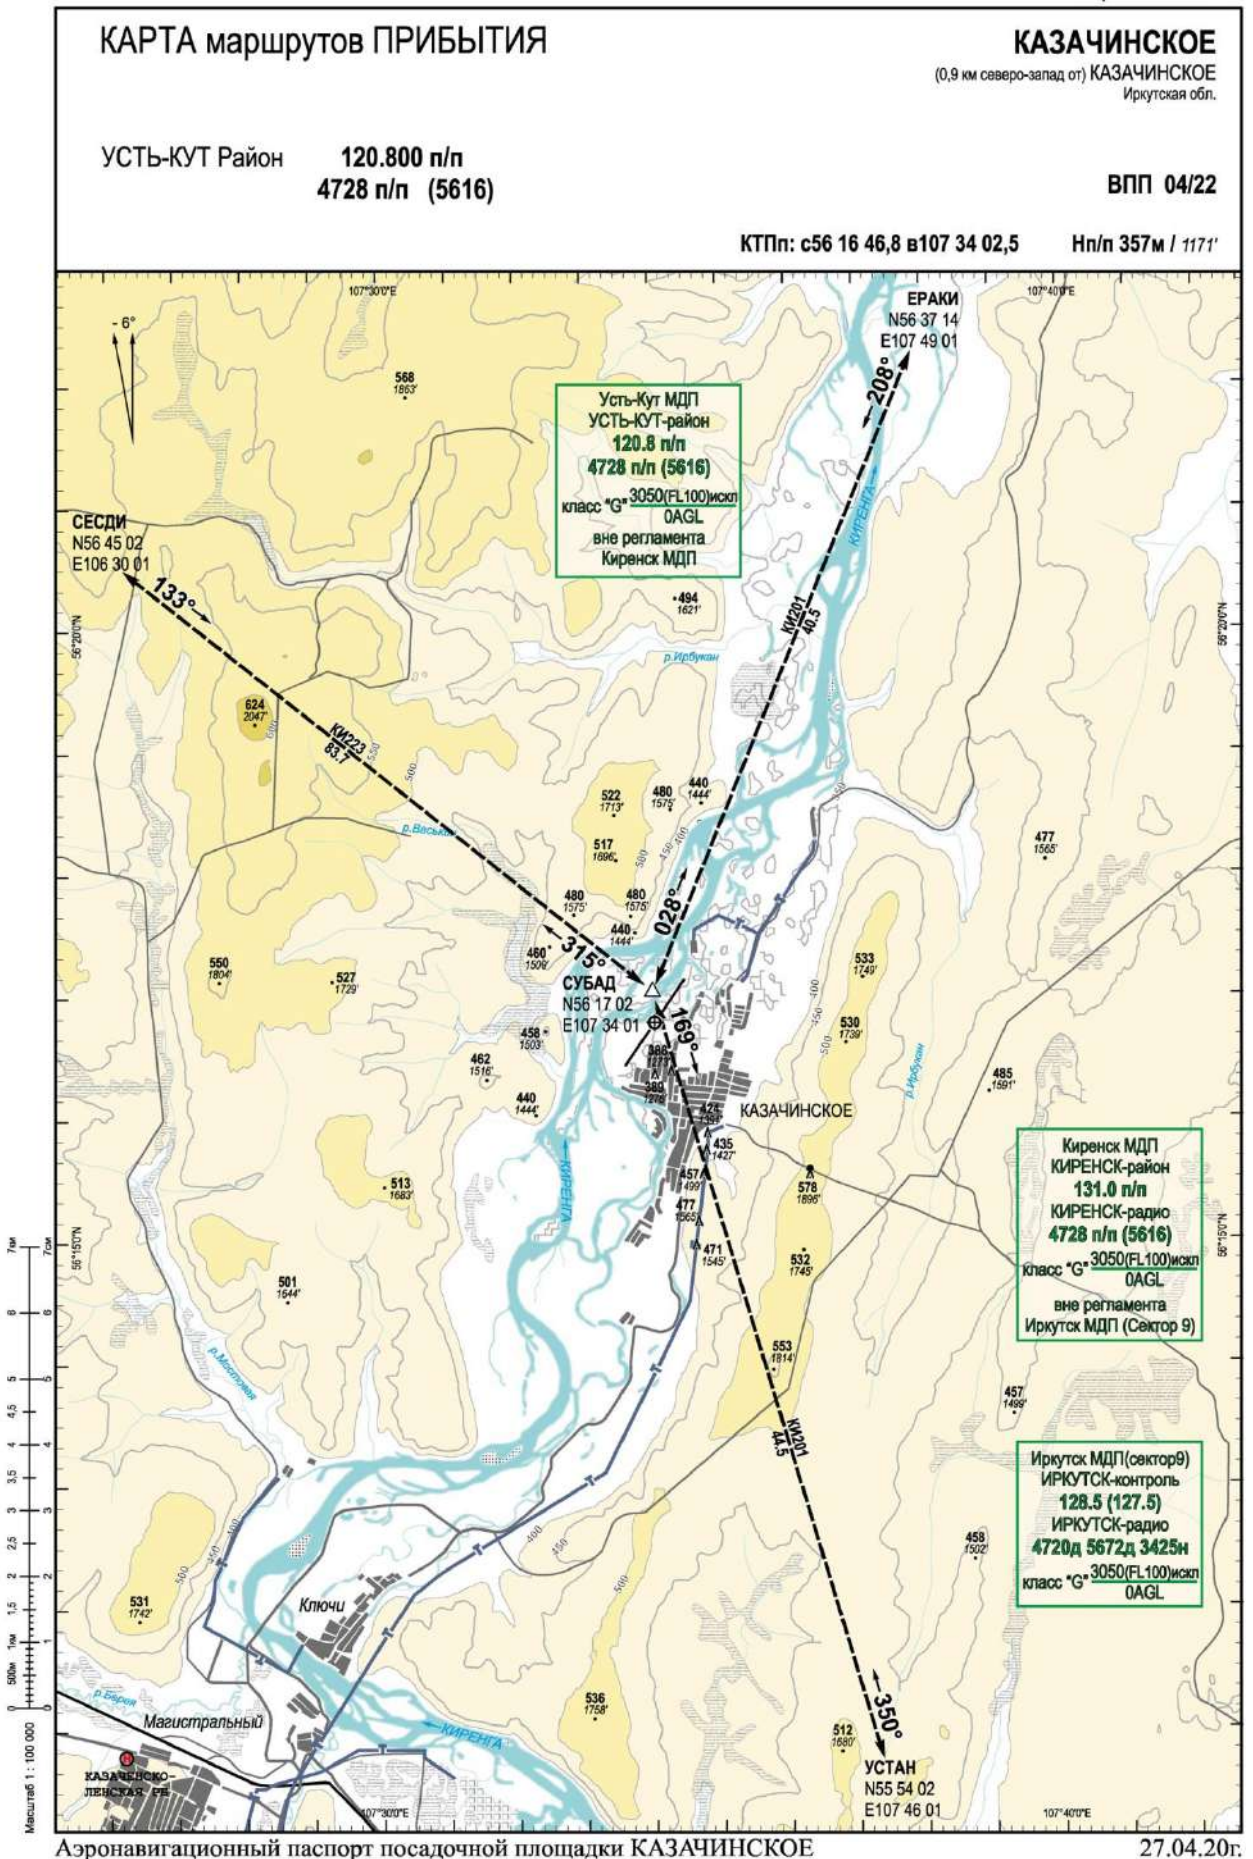
Рис. 6. Схема маршрутов прибытия на п. п. Казачинское из АНППШ

Анализ схем «Карта маршрутов Прибытия» (Рис. 6) и «Карта визуального захода на Посадку» (Рис. 7), приведенных в АНППП, показал, что схемы не содержат элементов, рекомендованных Порядком разработки и правилами предоставления аэронавигационной информации, утвержденным приказом МТ РФ от 31.10.2014 № 305 и Doc 8168 «Правила аэронавигационного обслуживания. Производство полетов воздушных судов Том I. Правила производства полетов» Международной организации гражданской авиации:

1. На схеме «Карта маршрутов Прибытия» подход осуществляется до навигационной точки СУБАД с трех разных направлений. Однако схема прибытия не обеспечена минимальной абсолютной высотой в секторе (MSA). Кроме того, точка СУБАД не связана с зоной визуального маневрирования и на схеме не указан маршрут полета до точки входа в зону визуального маневрирования и полета по предписанной траектории.

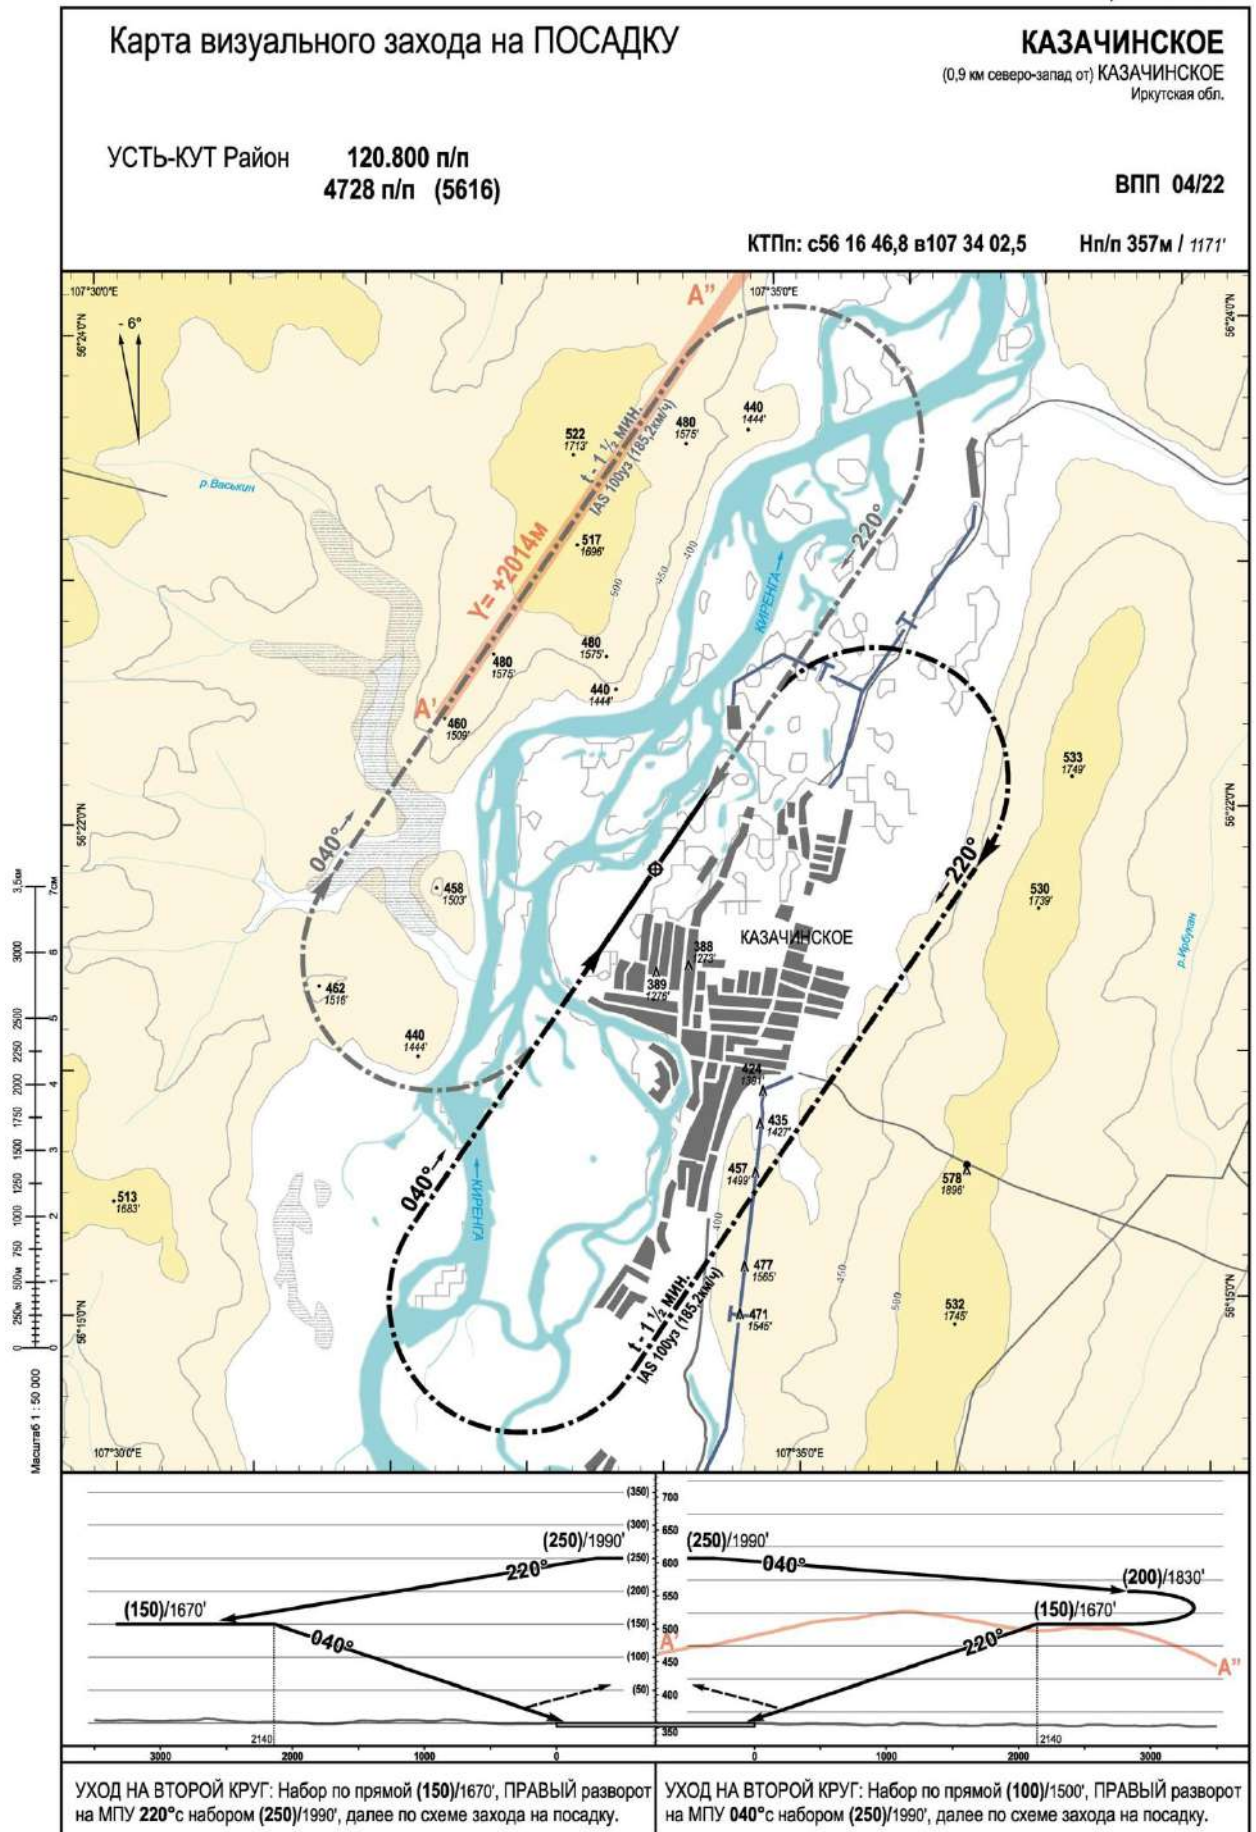
Рис. 7. Схема визуального захода на посадку на п. п. Казачинское из АНППШ

2. На схеме «Карта визуального захода на Посадку» отсутствует зона визуального маневрирования и минимальная абсолютная/относительная высота снижения (MDA/H). Отсутствуют точки входа в зону визуального маневрирования и выхода на маршрут полета по предписанной траектории.

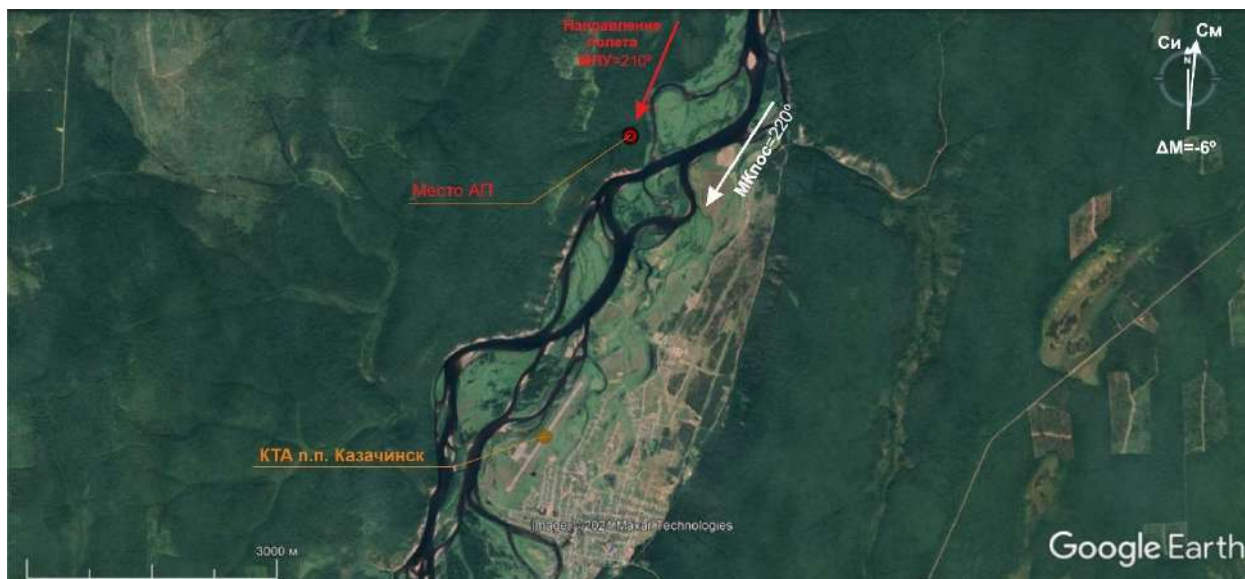
Рис. 10. Район места АП

Место АП расположено на удалении 3.8 км севернее п. п. Казачинское (Рис. 10). Местность в районе АП холмистая, покрыта смешанными лесами. Абсолютное превышение рельефа в месте АП составляет 400 м. В зоне, где выполнялся заход на посадку, присутствуют искусственные и естественные препятствия (мачта абсолютной высотой 578 м, холмы с абсолютным превышением до 533 м, покрытые деревьями высотой до 30 м).

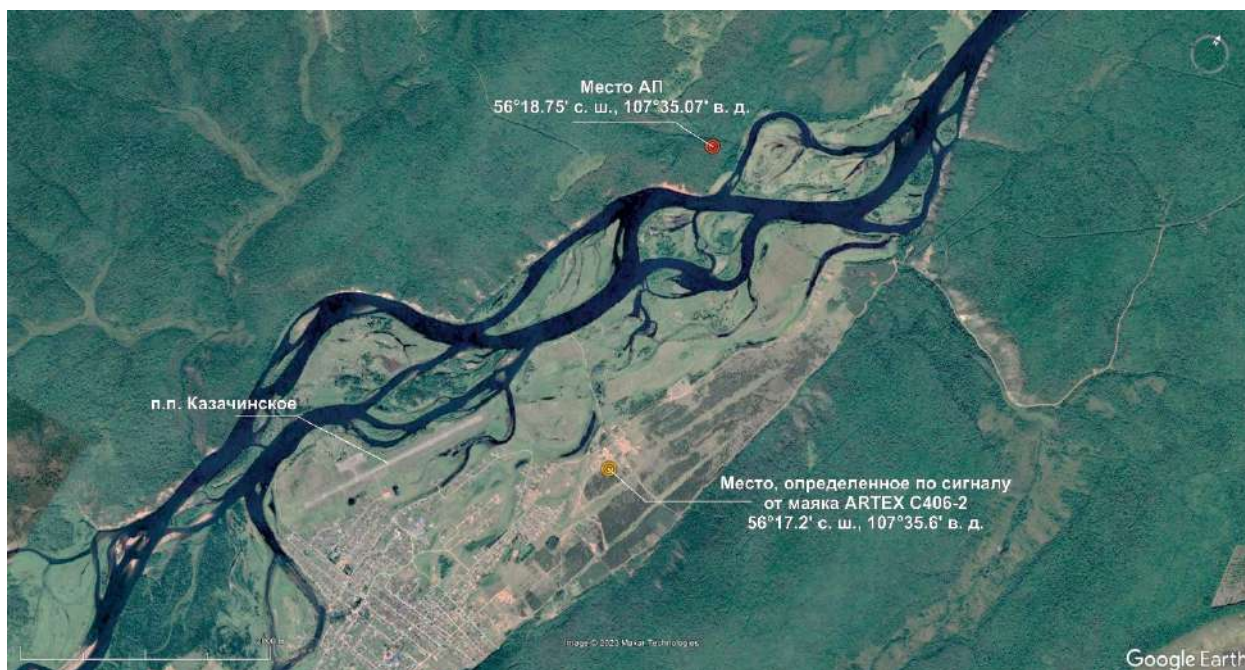
Рис. 14. Координаты, переданные АРМ-406АС1

Самолет L 410 UVP-E20 RA-67042 был оборудован двумя аварийными маяками: АРМ-406АС1, заводской номер 7522810558, и ARTEX С406-2, заводской номер 210-04142. По данным ФГУП «Морсвязьспутник», аварийный сигнал от маяка АРМ-406АС1 не зарегистрирован; аварийный сигнал от маяка ARTEX С406-2 зарегистрирован в 16:16⁴ 12.09.2021, координаты: 56°17.2' с. ш., 107°35.6' в. д., 2.9 км южнее места АП (Рис. 14).

⁴ Время не совпадает со временем АП, т. к. маяк был включен пассажиром по просьбе КВС через некоторое время после события.

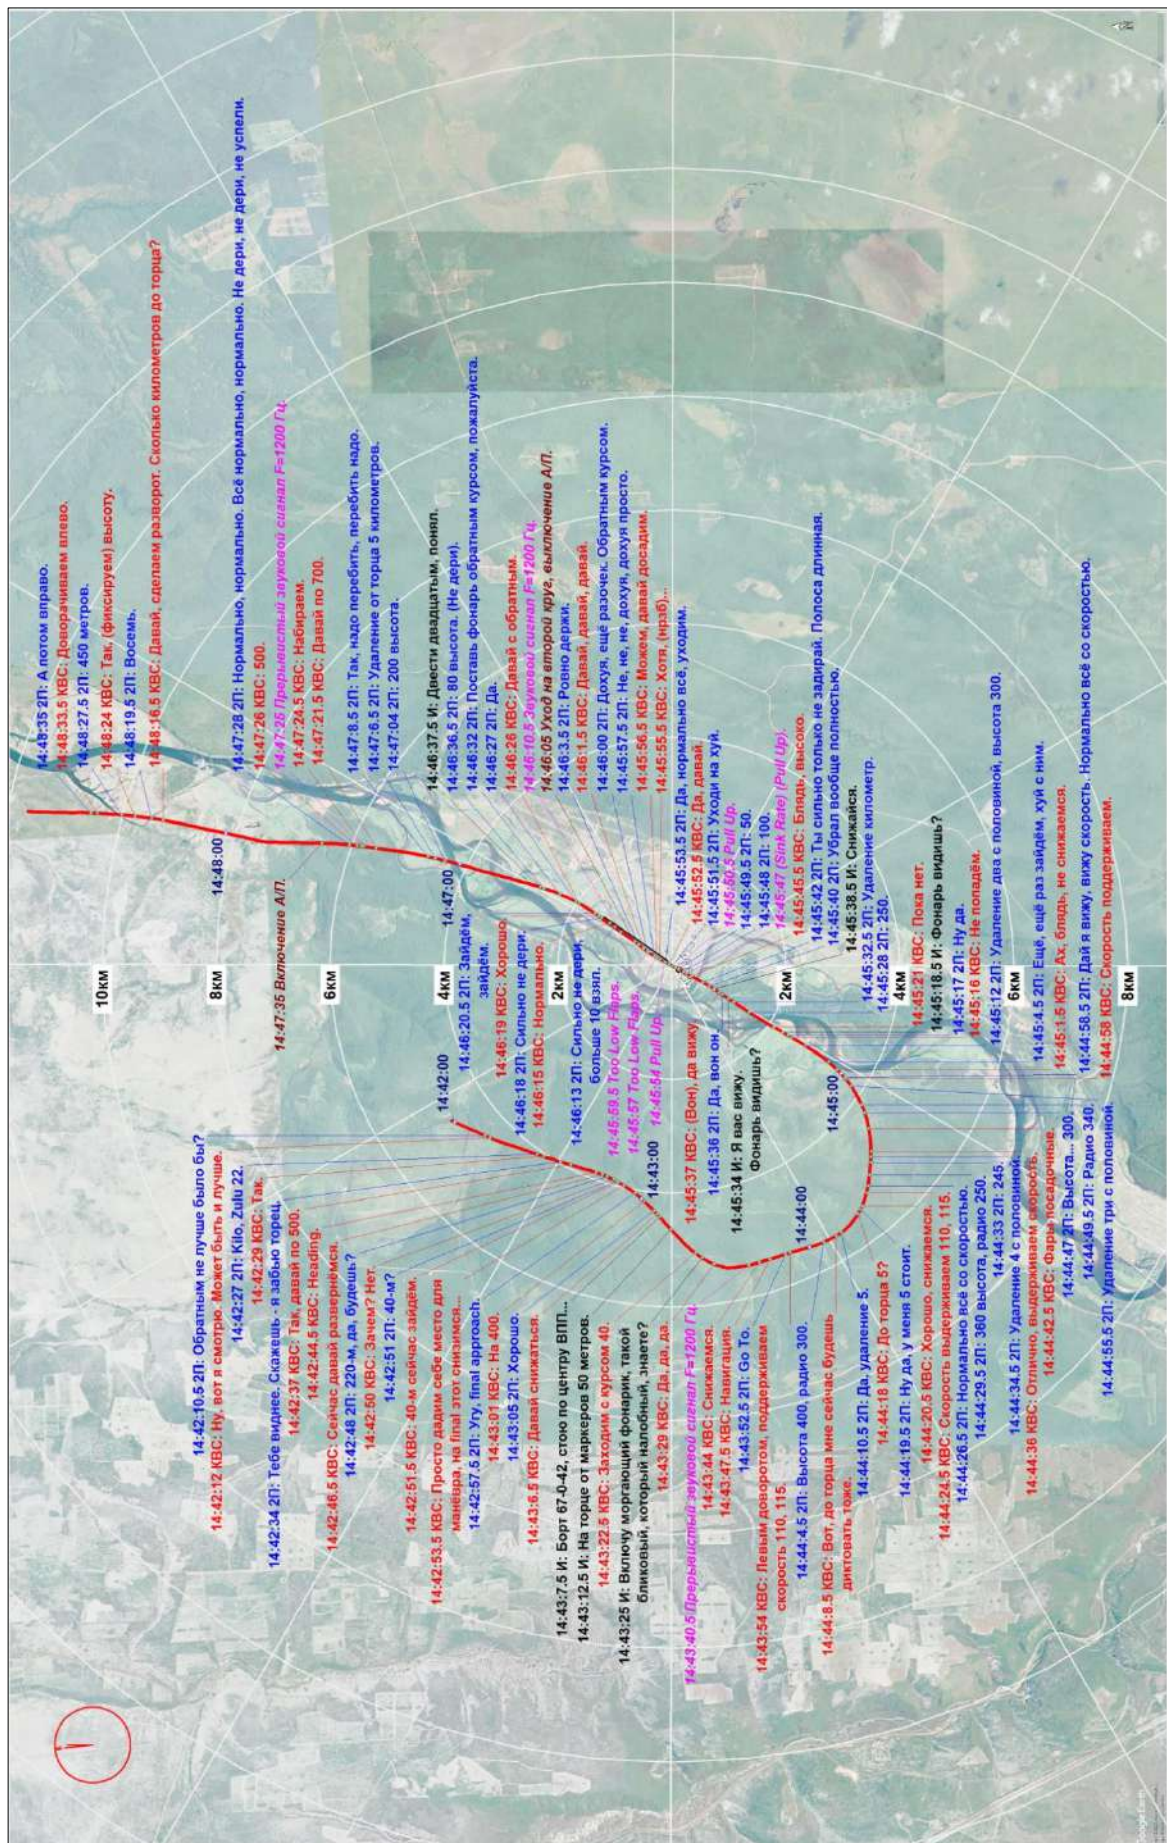
Рис. 25. Траектория полета самолета L 410 UVP-E20 RA-67042 12.09.2021
(2-й заход на посадку, начало координат соответствует ПТ КZ04 из GNS 430 КВС и 2П).

В 14:37:35, на удалении около 2,2 км до торца ВПП 04, геометрическая (истинная) высота достигла Нист = 300 м, приборная скорость составляла $V_{пр} = 113$ уз. Согласно AFM L 410 UVP E20, при выполнении снижения ниже высоты Нист = 1000 фт (305 м) экипаж должен был отключить автопилот и перейти на ручное пилотирование (при заходе на посадку без использования ILS). Данное требование выполнено не было, снижение продолжалось в автоматическом режиме (Рис. 25).

В момент установления визуального контакта с ВПП самолет находился на высоте около Нист = 140 м и боковом уклонении ~ 260 м вправо от оси ВПП (Рис. 25). Данный диалог свидетельствует о том, что, наиболее вероятно, фактическая видимость в районе п. п. Казачинск была менее 1000 м, что значительно ниже установленного в АНППП значения метеоминимума.

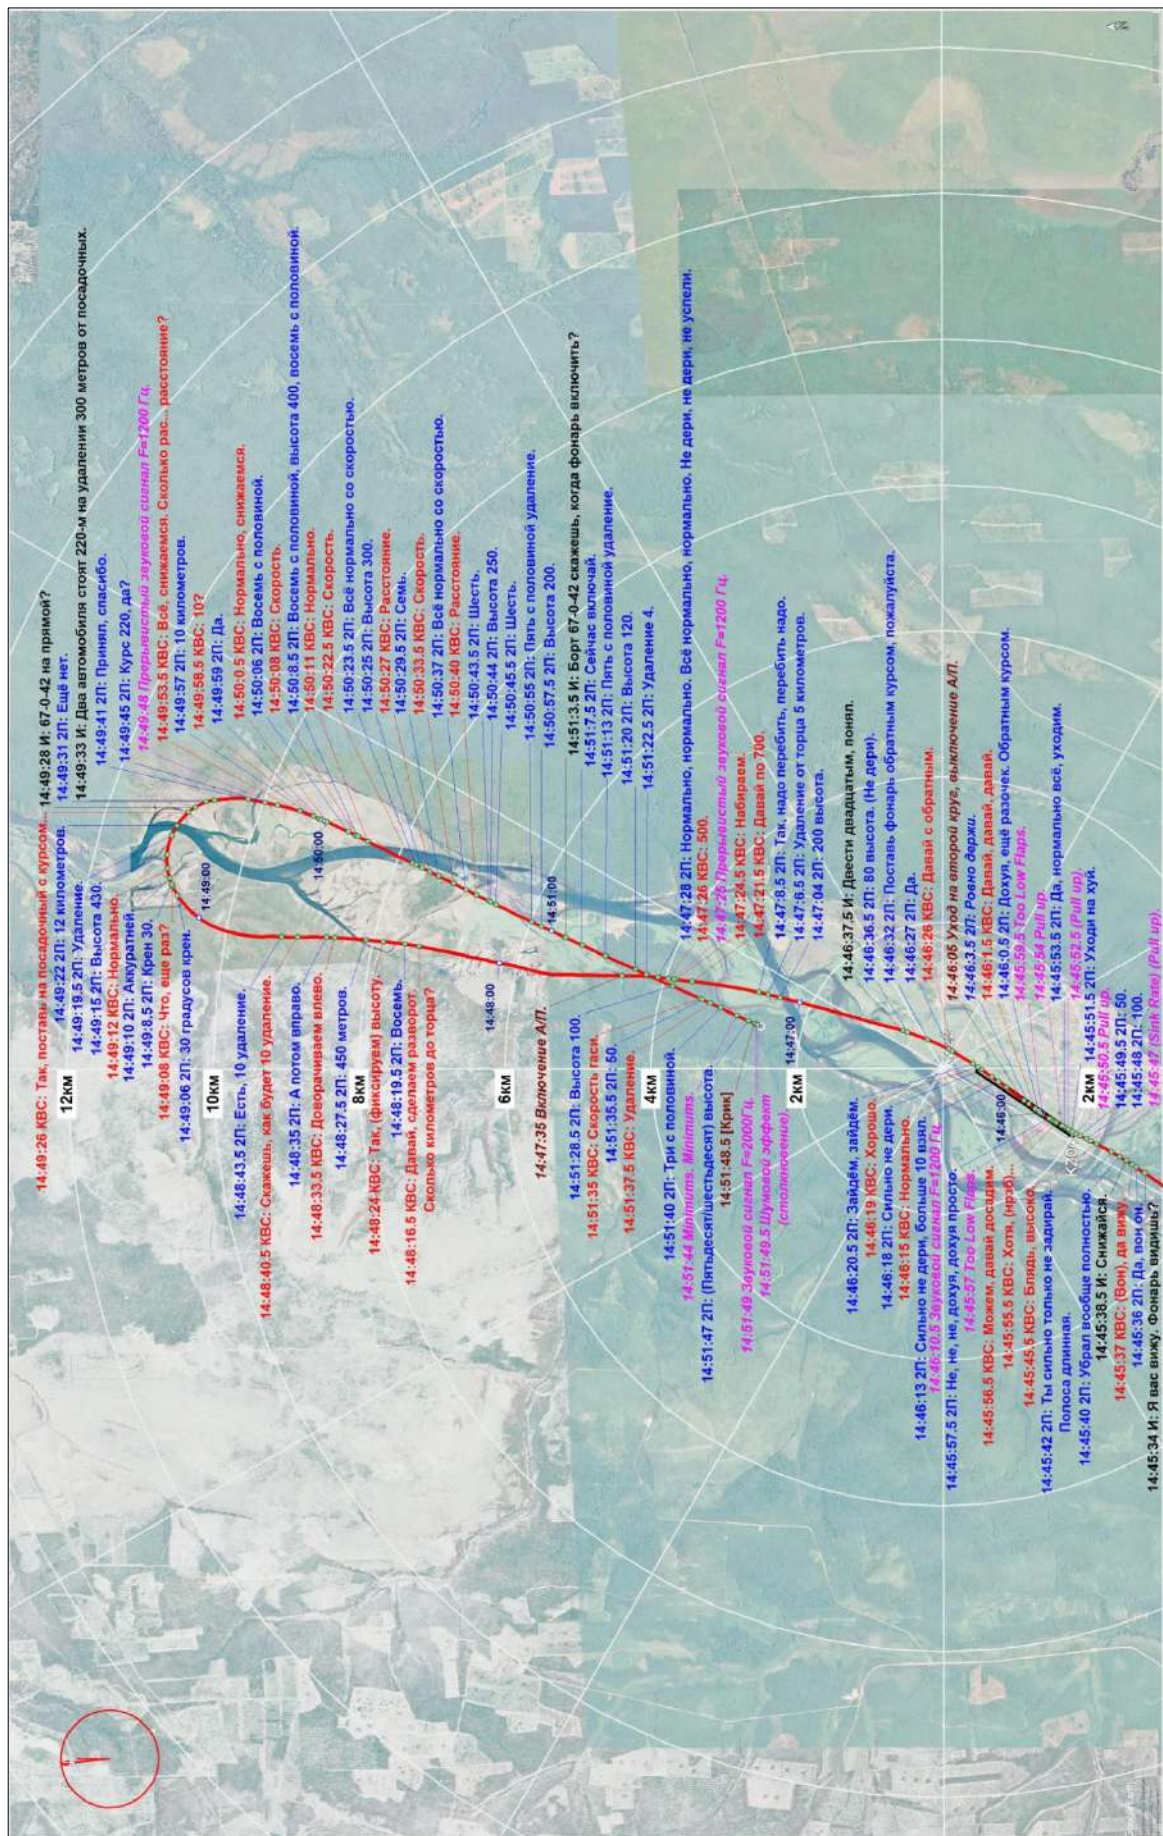
Рис. 26. Траектория полета самолета L 410 UVP-E20 RA-67042 12.09.2021
(3-й заход на посадку, начало координат соответствует ПТ KZ22 из GNS 430 КВС)

Третий заход на посадку выполнялся в автоматическом режиме методом отворота на расчетный угол с последующим правым доворотом для выхода на посадочный курс. Траектория третьего захода на посадку приведена на Рис. 25. Наиболее вероятно, в продольном канале AP использовался режим ALTITUDE HOLD (выдерживание заданной высоты), для горизонтальной навигации — режим HEADING.

Правый разворот для выхода на посадочный курс был начат в 14:48:45, удаление до торца ВПП 22 в этот момент составляло около 9,8 км. В процессе выполнения разворота 2П контролировал углы крена и высоту полета. Разворот был закончен примерно в 14:49:39, самолет вышел на заданный курс $MK = 198^\circ$.
